Asbestinventarisatetest

Otterstraat 6, 2300 Turnhout

Attestnummer : 20260330-000231.000

Uitgegeven op : 30.03.2026

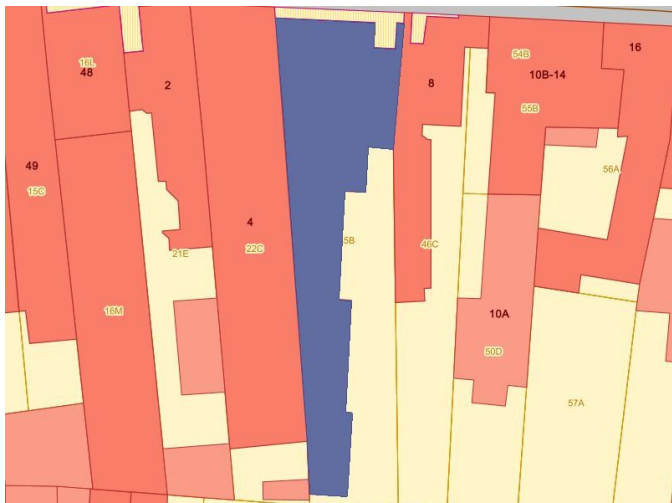
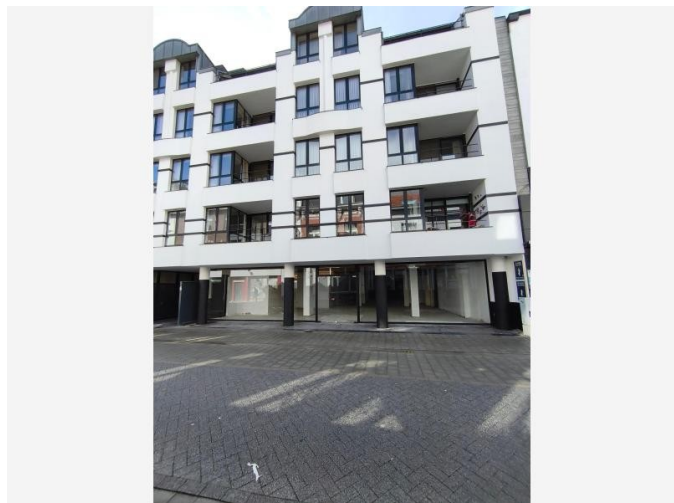
Zone 1: Hoofdgebouw

- 0 Asbestmaterialen
- 2 Beperkingen**
- 0 Uitsluitingen
- 0 Roerende goederen
- 0 Puin, steenslag, (water)bodem
- 0 Adviezen
- 3 Geen asbest**
