# Asbestinventarisatetest

Ericalaan 17, 2920 Kalmthout

Attestnummer : 20250824-000043.000

**Niet-asbestveilig**

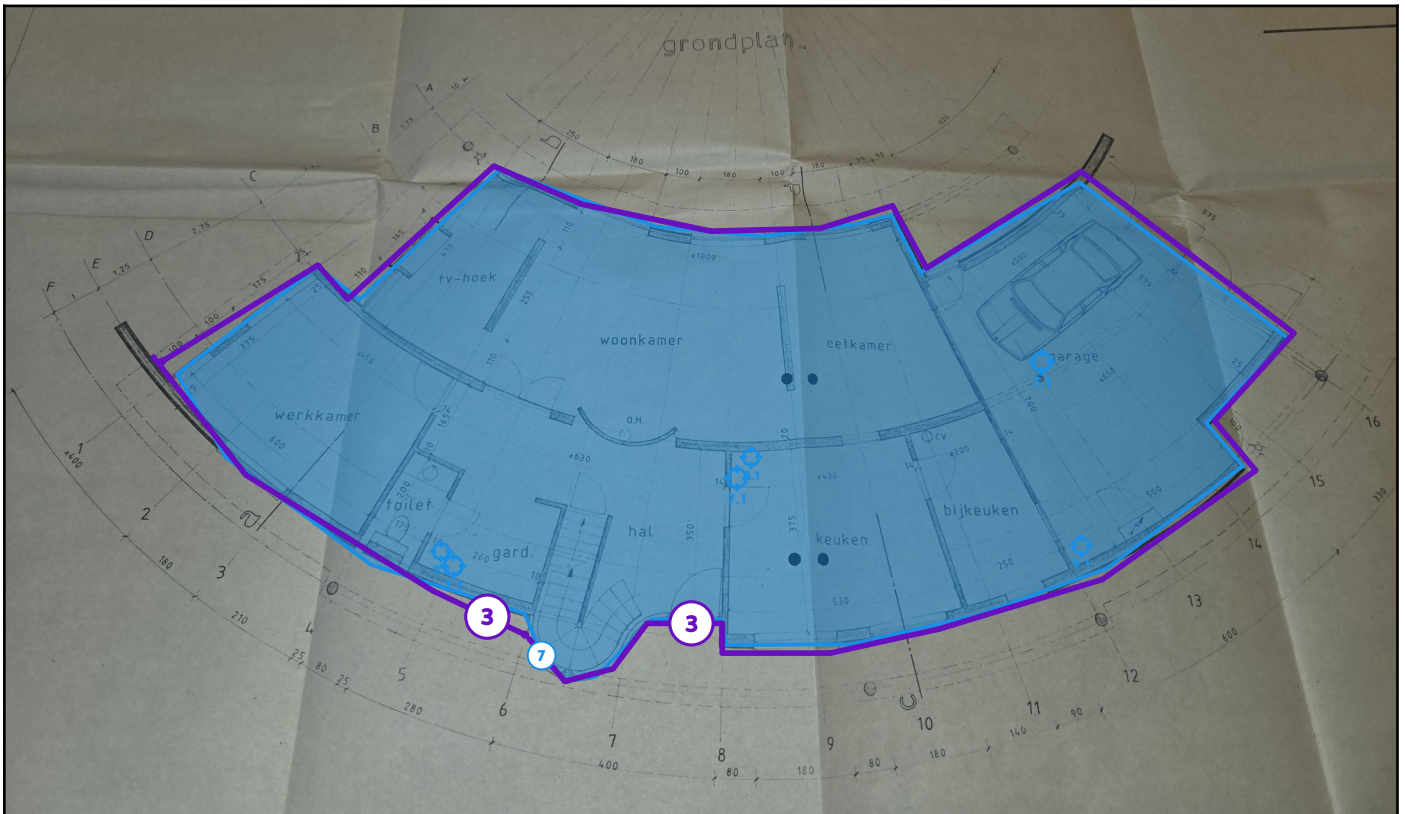
## Plan 1.2: Gelijkvloers

Alle muren zijn voorzien van bezetting, behalve de wc is betegeld.

Beschrijving	Type	Actie
3. Crepi	Advies	-
7. Bezetting plafond	Geen asbest	-
7.1 Code: 2. Bezetting plafond	Mengmonster	-
9. Bezetting muren	Geen asbest	-
9.1 Code: 1. Bezetting muren	Mengmonster	-

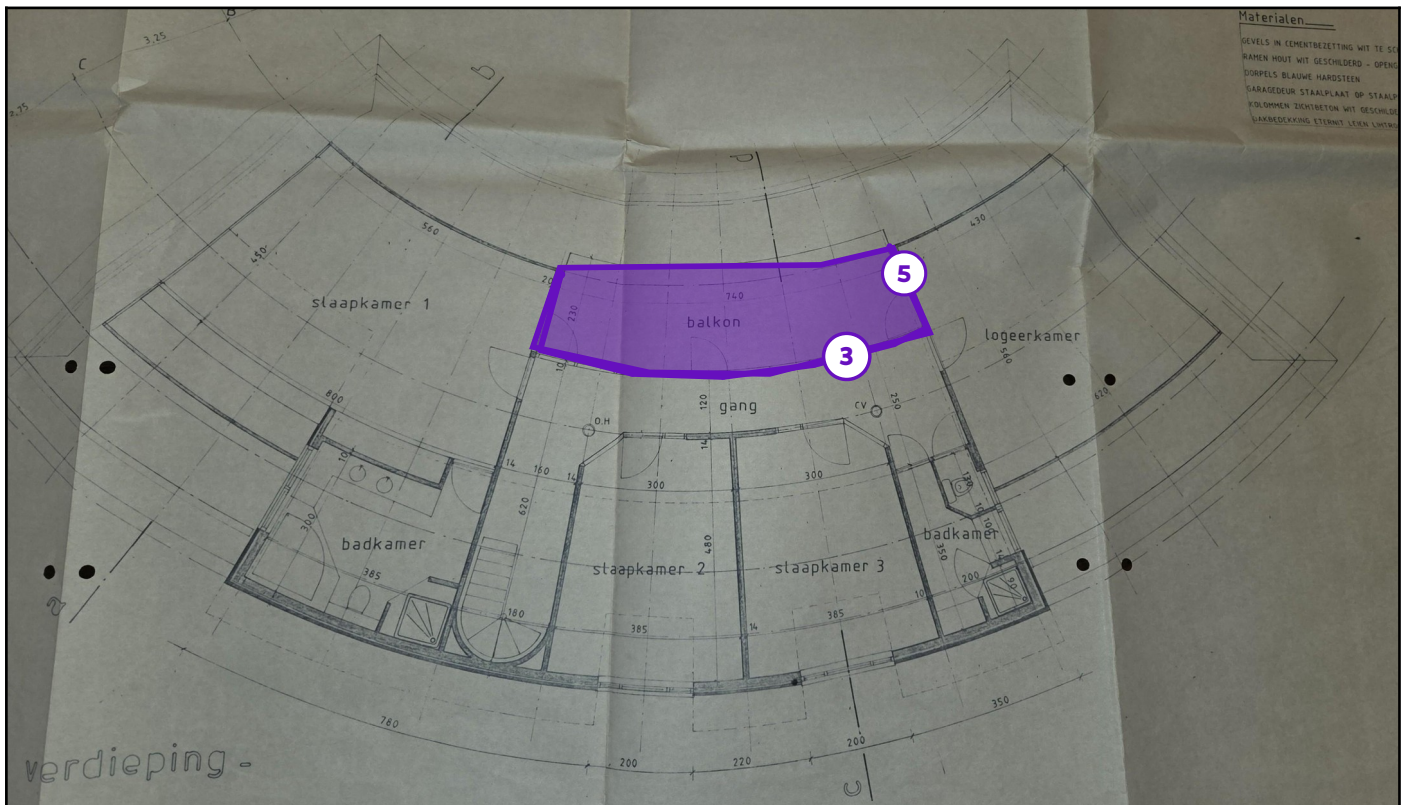
## Plan 1.3: 1ste verdieping

Alle muren zijn voorzien van bezetting, behalve de badkamers zijn betegeld.

Beschrijving	Type	Actie
3. Crepi	Advies	-
5. Dakterras	Advies	-
9. Bezetting muren	Geen asbest	-

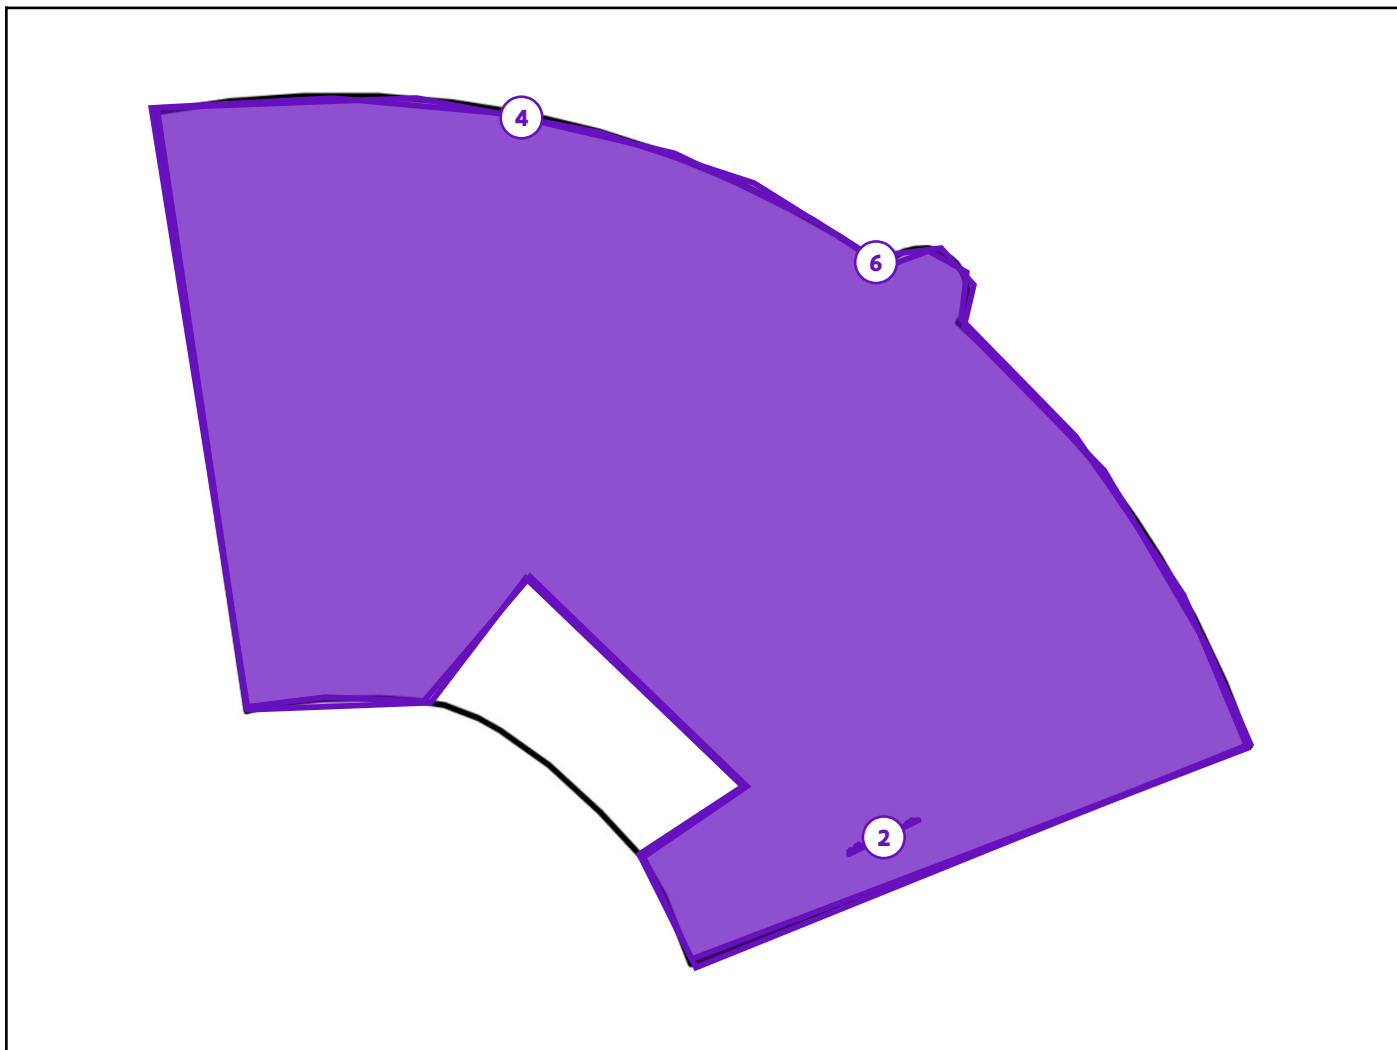
## Plan 1.4: Dakplan

Beschrijving	Type	Actie
2. Schouw	Beperking	-
4. Onderdak	Advies	-
6. Natuurleien	Advies	-

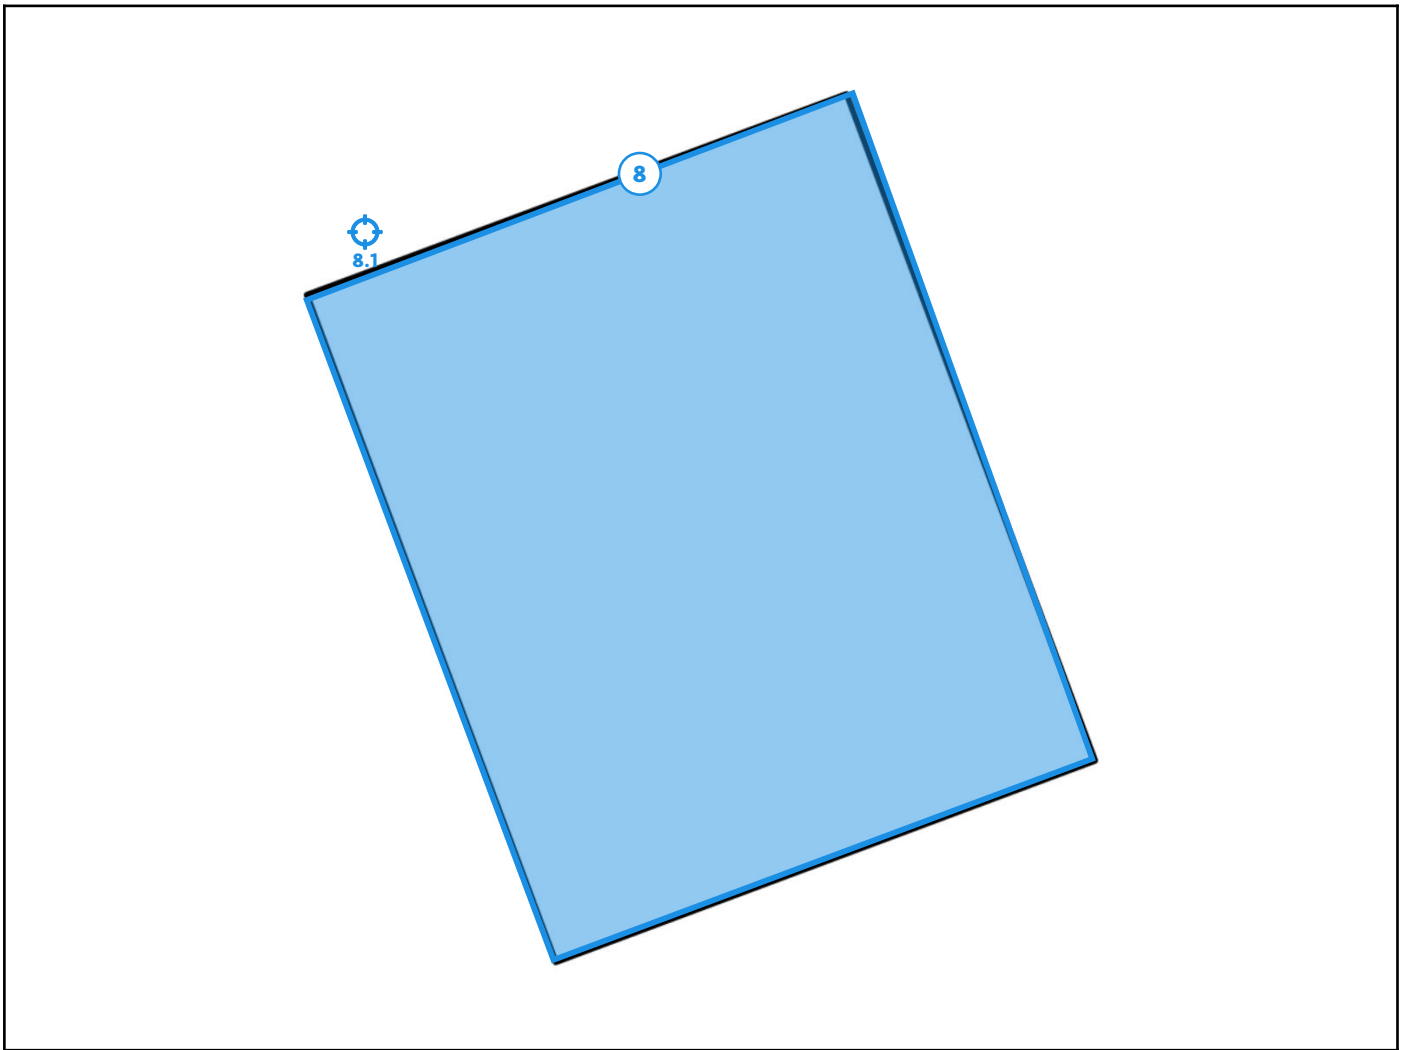
## Plan 2.1: Tuinhuis plan

Beschrijving	Type	Actie
8. Roofing tuinhuis	Geen asbest	-
8.1 Code: 4. Roofing dak tuinhuis	Puntmonster	-

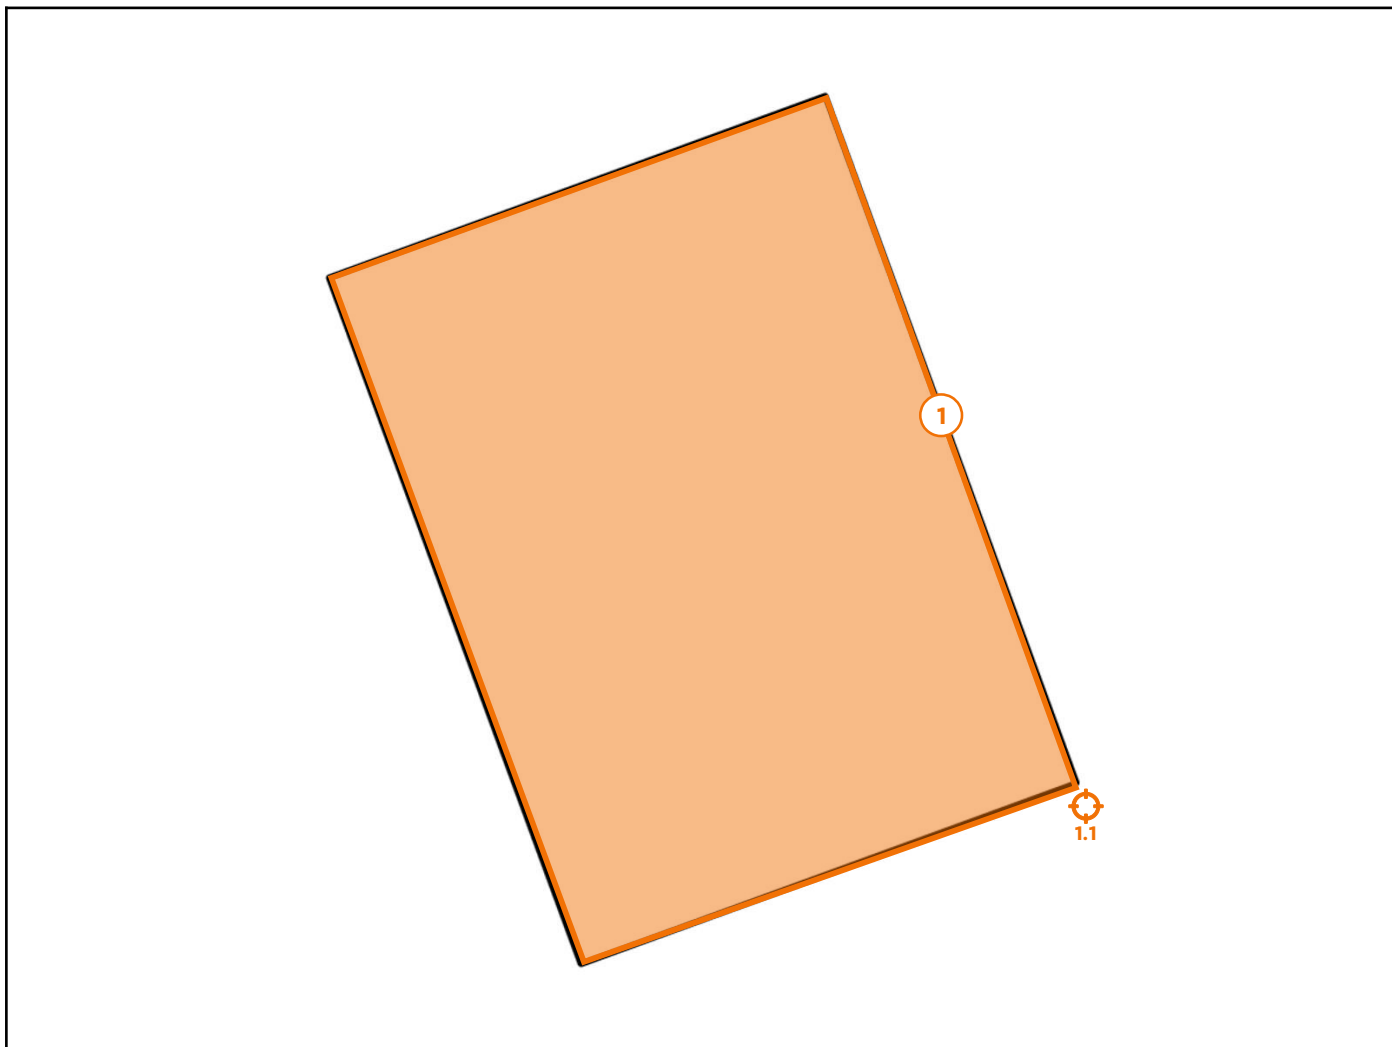
## Plan 3.1: Houtberging plan

Beschrijving	Type	Actie
1. Golfplaat	Asbestmateriaal	<a href="#">Verwijderen</a>
1.1 Code: 3. Golfplaten	Puntmonster	-
