Asbestinventarisatetest

Joann.-Bapt.Van Langenhaeckestr. 52, 9400 Ninove

Attestnummer : 20260415-000190.000

Uitgegeven op : 15.04.2026

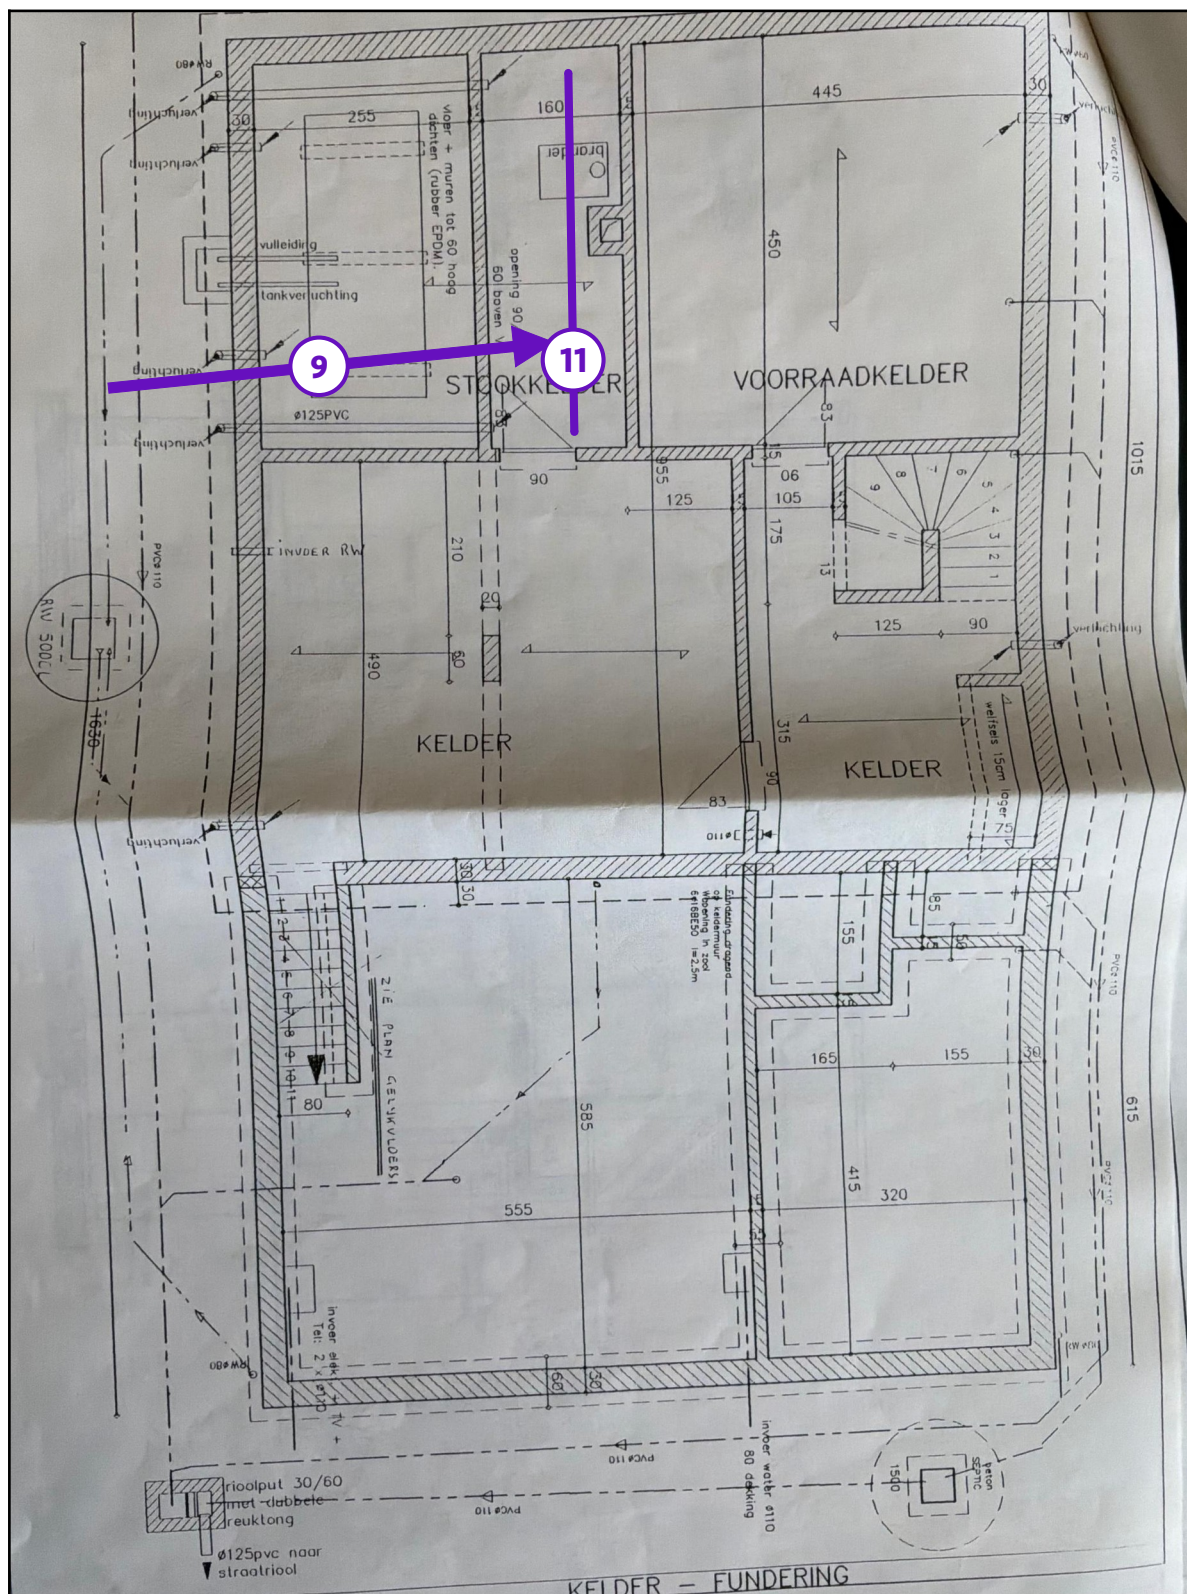
Plan 1.1: Kelder

9. Ketel van na 2001	Overige ruimte of materiaal	-
11. buisisolatie verwarmingsbuizen: niet asbestverdacht	Overige ruimte of materiaal	-

2. Plafond type: Plaatmateriaal	Advies	-
3. faiancelijm achter tegels	Advies	-
5. pleisterwerk wanden	Geen asbest	-
5.1 Code: mm01	Mengmonster	-

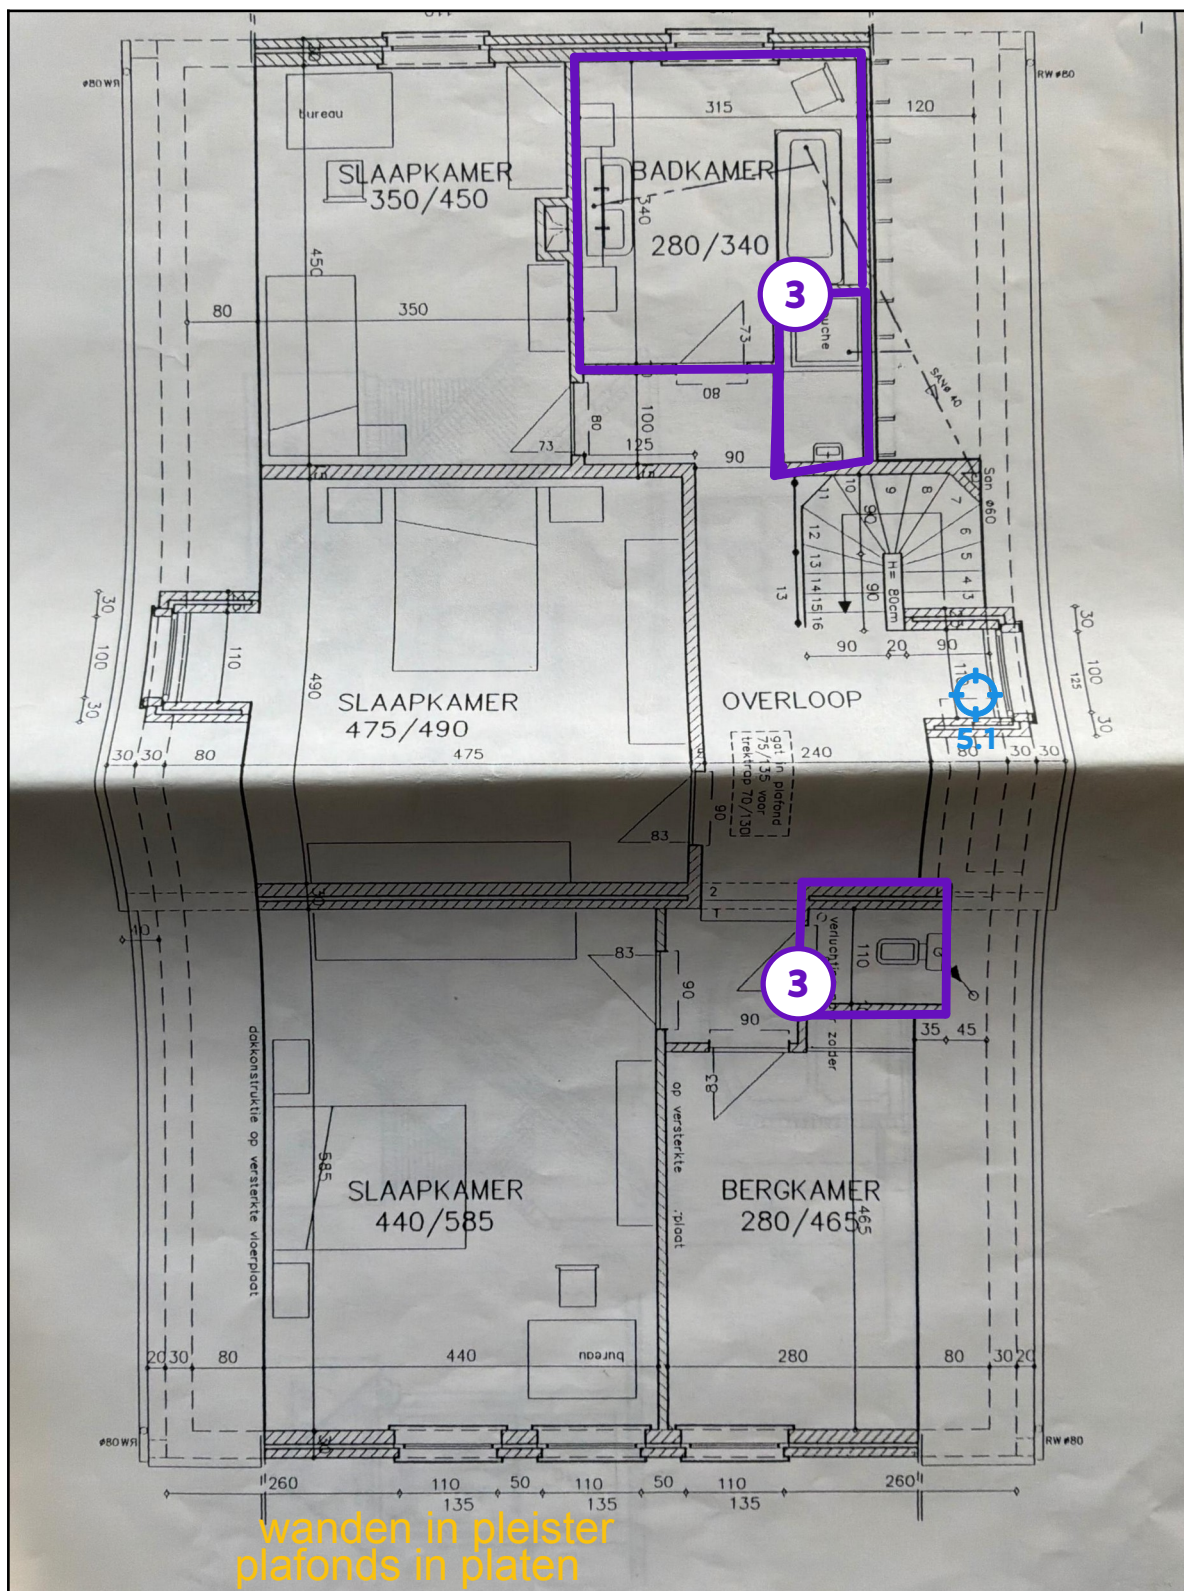
Plan 1.3: 1e

2. Plafond type: Plaatmateriaal	Advies	-
3. faiancelijm achter tegels	Advies	-
5. pleisterwerk wanden	Geen asbest	-
5.1 Code: mm01	Mengmonster	-

1. Binnenkant schouw	Beperking	-
4. menuiserie onderdak	Geen asbest	-
4.1 Code: Mm2	Puntmonster	-
8. Dak type: pannen	Overige ruimte of materiaal	-

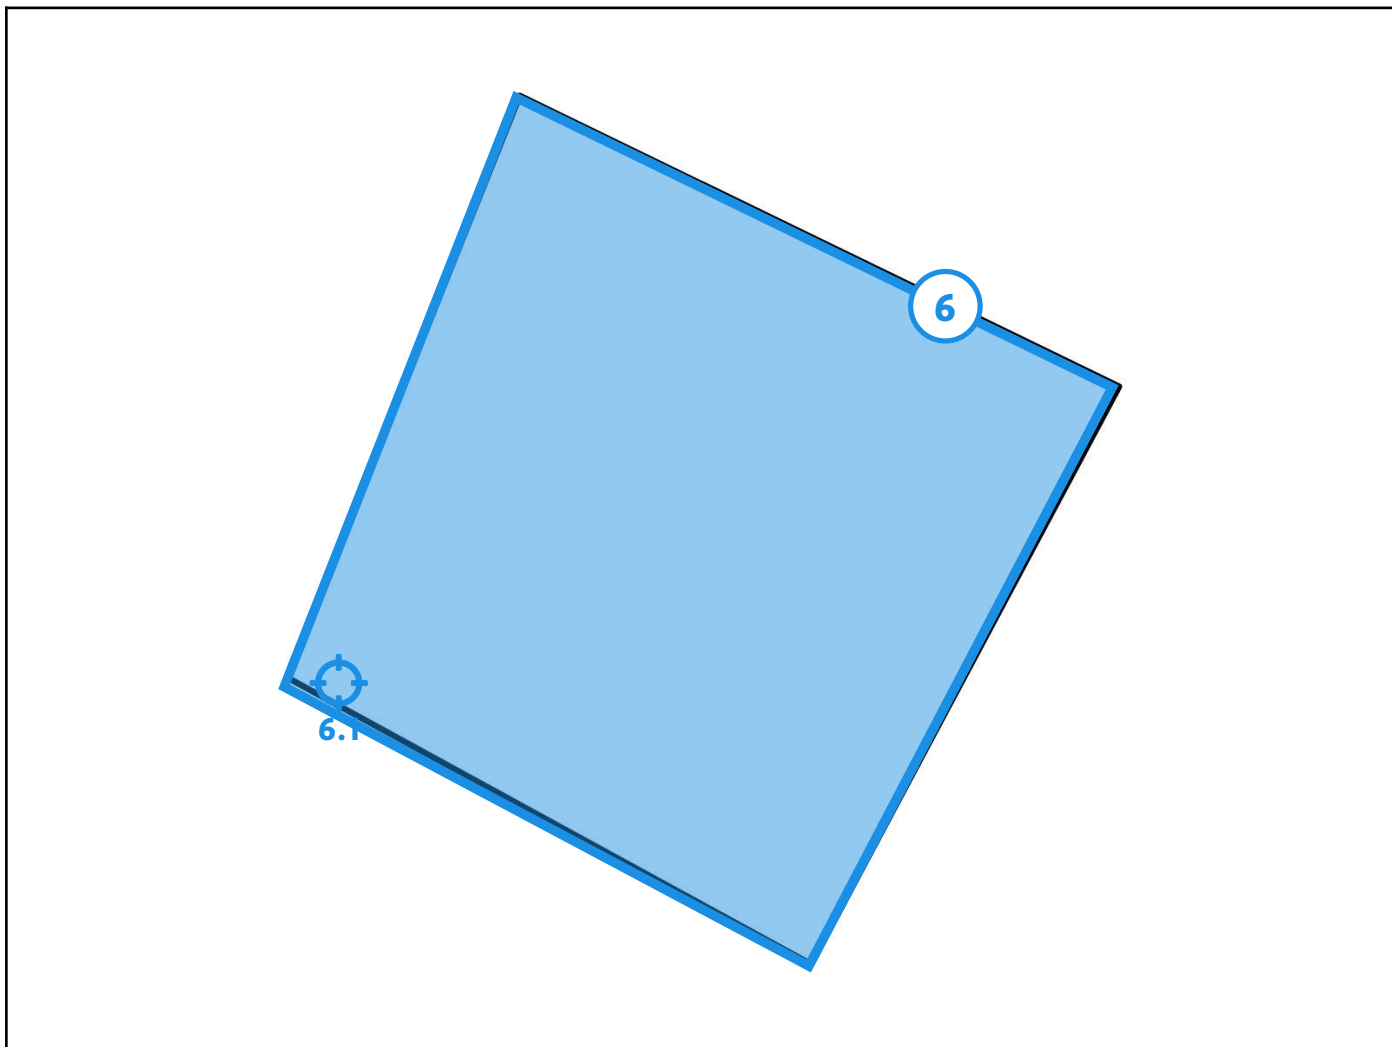
Plan 2.2: Tuinhuis plan dak

Beschrijving	Type	Actie
6. roofing dak	Geen asbest	-
6.1 Code: Mm3	Puntmonster	-

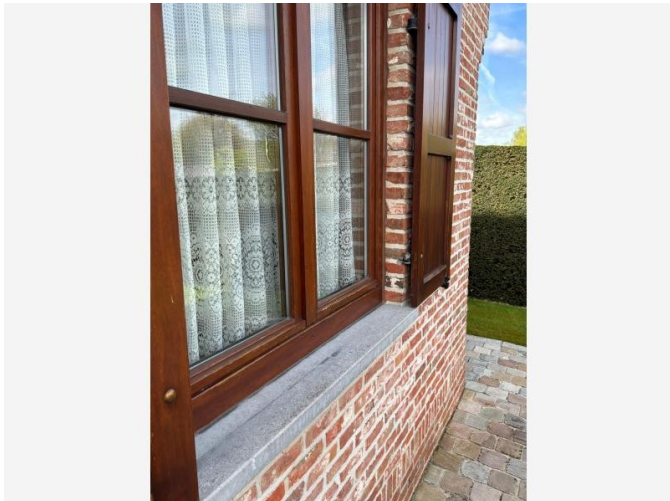
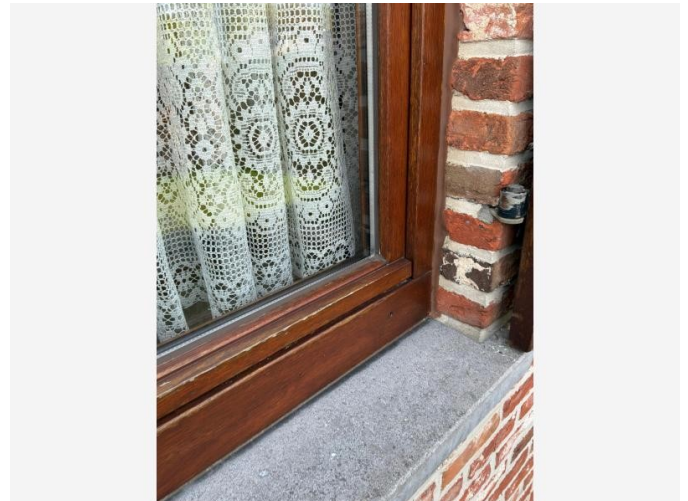
Beschrijving	Notitie	Terug te vinden op plannen
Fiche 7: mastiek type: siliconen	Aanwezig in alle ramen, buiten de andere aangeduide types.	-
Fiche 8: Dak type: pannen	Dit dak type is niet asbest verdacht.	Plan 1.4: Snede
Fiche 9: Ketel van na 2001	Deze ketel is van na 2001 en kan dus geen asbest verdachte materialen bevatten.	Plan 1.1: Kelder
