Asbestinventarisatetest

Martelarenstraat 93, 2400 Mol

Attestnummer : 20260102-000096.000

Niet-asbestveilig

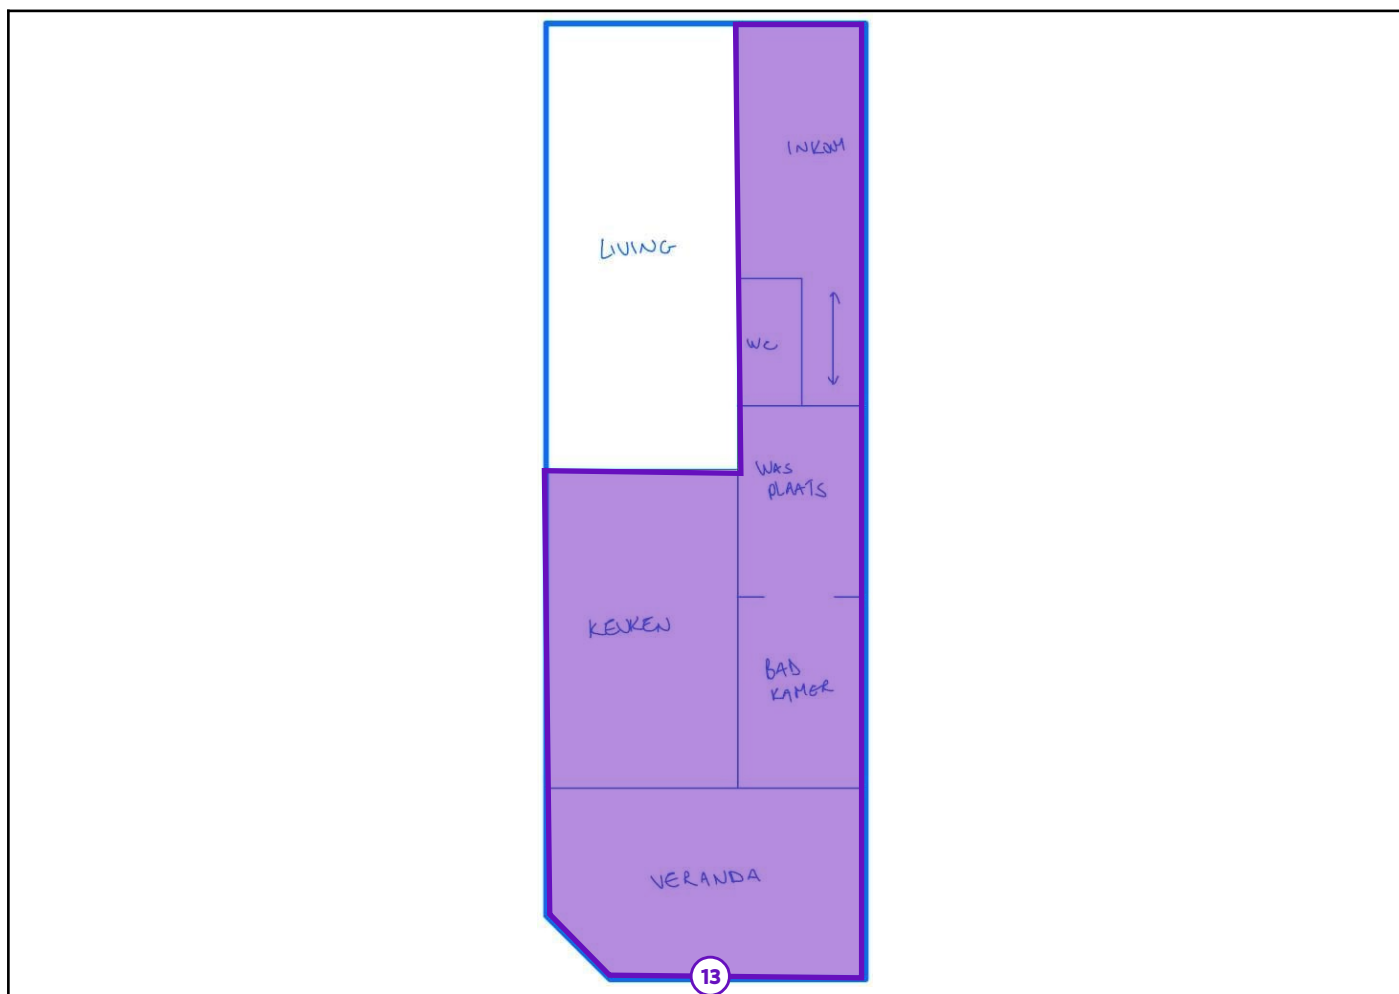
Plan 1.2: Gelijkvloers vloer

Beschrijving	Type	Actie
13. Lijmlaag tegels	Advies	-

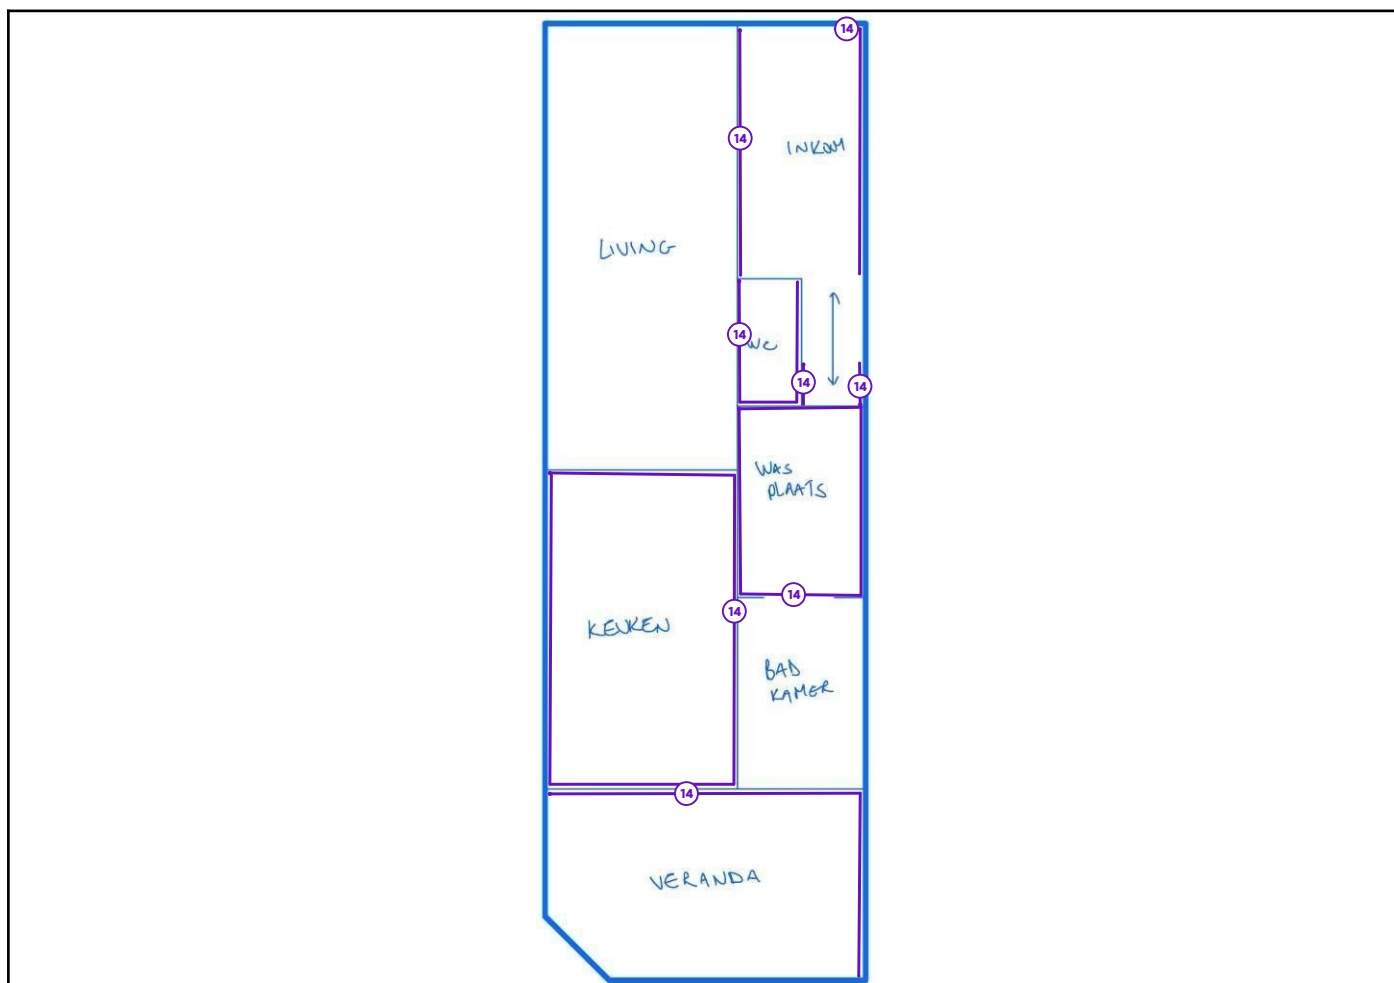
Plan 1.3: Gelijkvloers plinten

Beschrijving	Type	Actie
14. Lijmlaag plinten	Advies	-

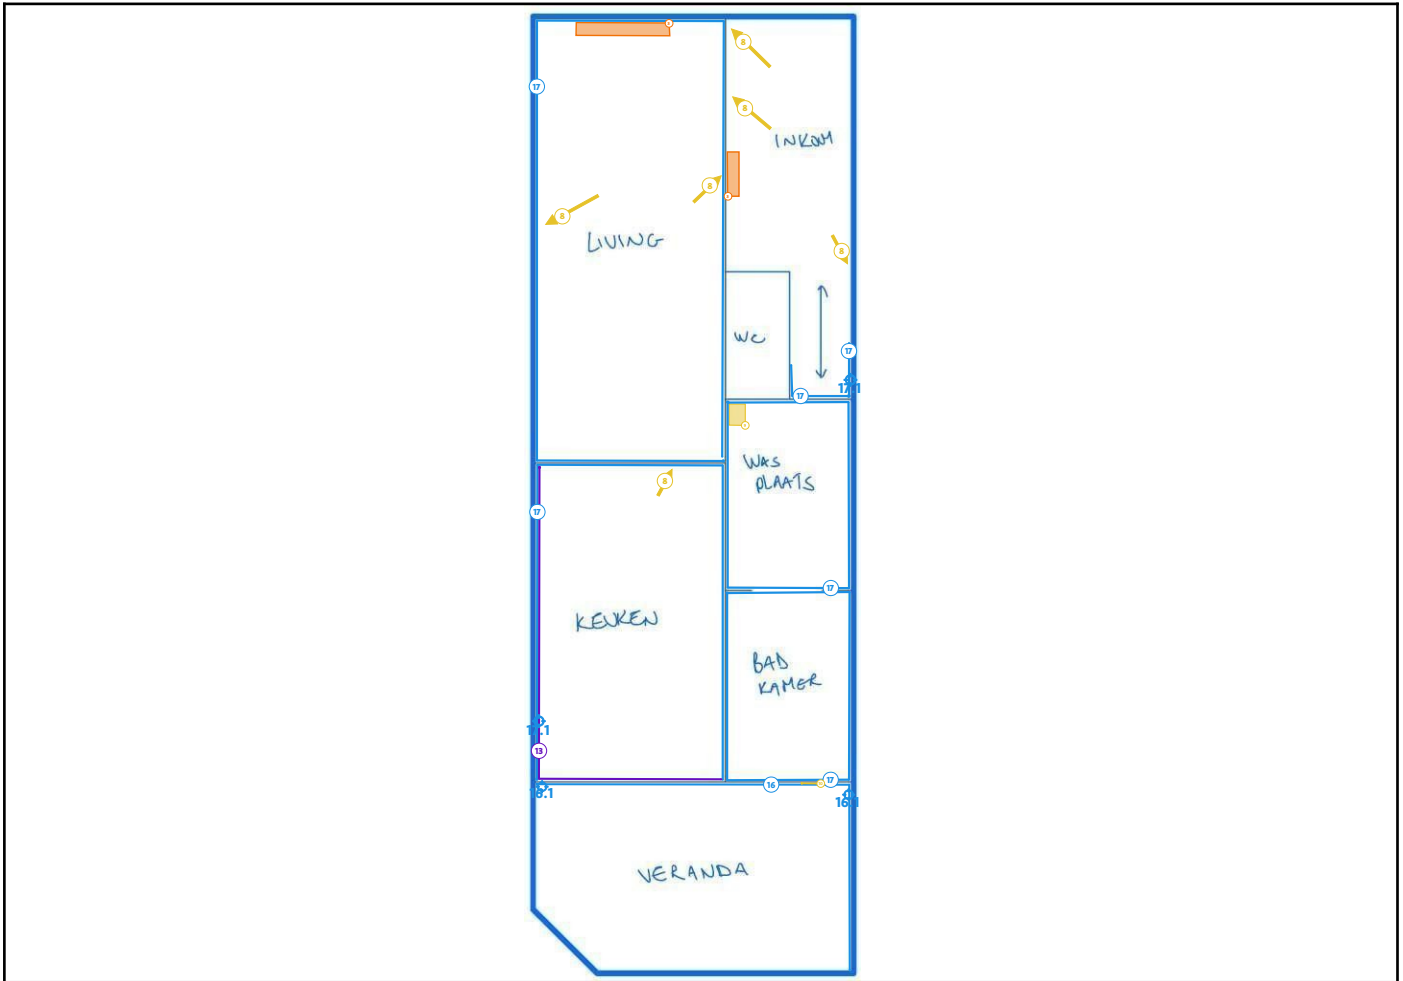
Plan 1.4: Gelijkvloers

Beschrijving	Type	Actie
3. Radiatoren	Asbestmateriaal	Verwijderen
8. Bakeliet	Asbestmateriaal	Zorgvuldig beheren
9. Afvoerbuis	Asbestmateriaal	Zorgvuldig beheren
10. Stopverf	Asbestmateriaal	Zorgvuldig beheren
13. Lijmlaag tegels	Advies	-
16. Cementering veranda	Geen asbest	-
16.1 Code: 0.04	Mengmonster	-

17. Pleisterwerk	Geen asbest	-
17.1 Code: 0.01 Muren	Mengmonster	-

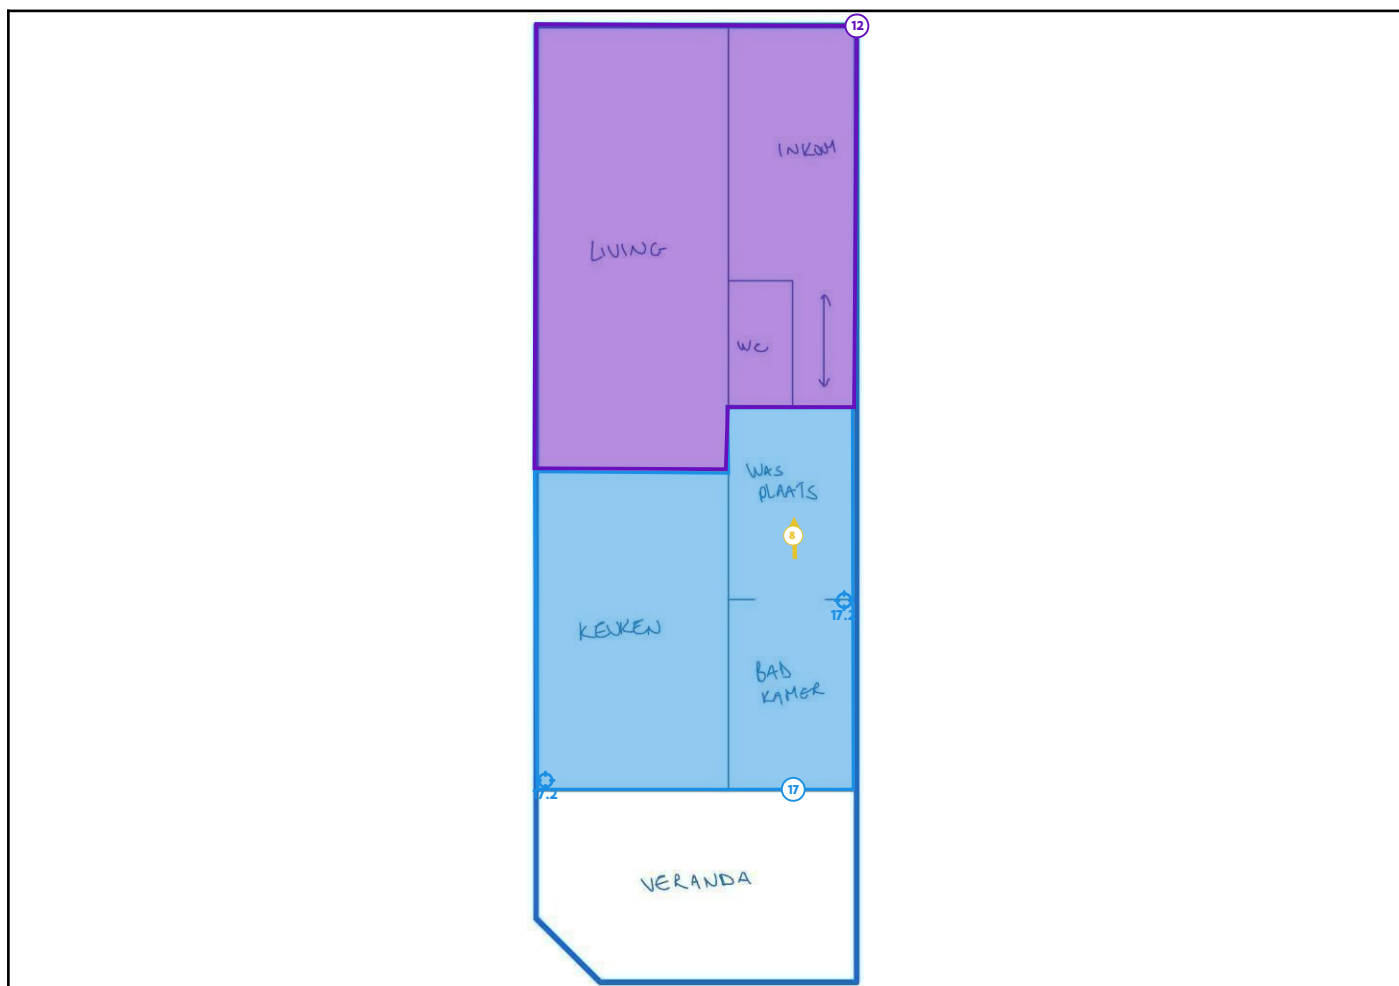
Plan 1.5: Gelijkvloers plafond

Beschrijving	Type	Actie
8. Bakeliet	Asbestmateriaal	Zorgvuldig beheren
12. Valse plafonds	Advies	-
17. Pleisterwerk	Geen asbest	-
17.2 Code: 0.02 Plafonds	Mengmonster	-

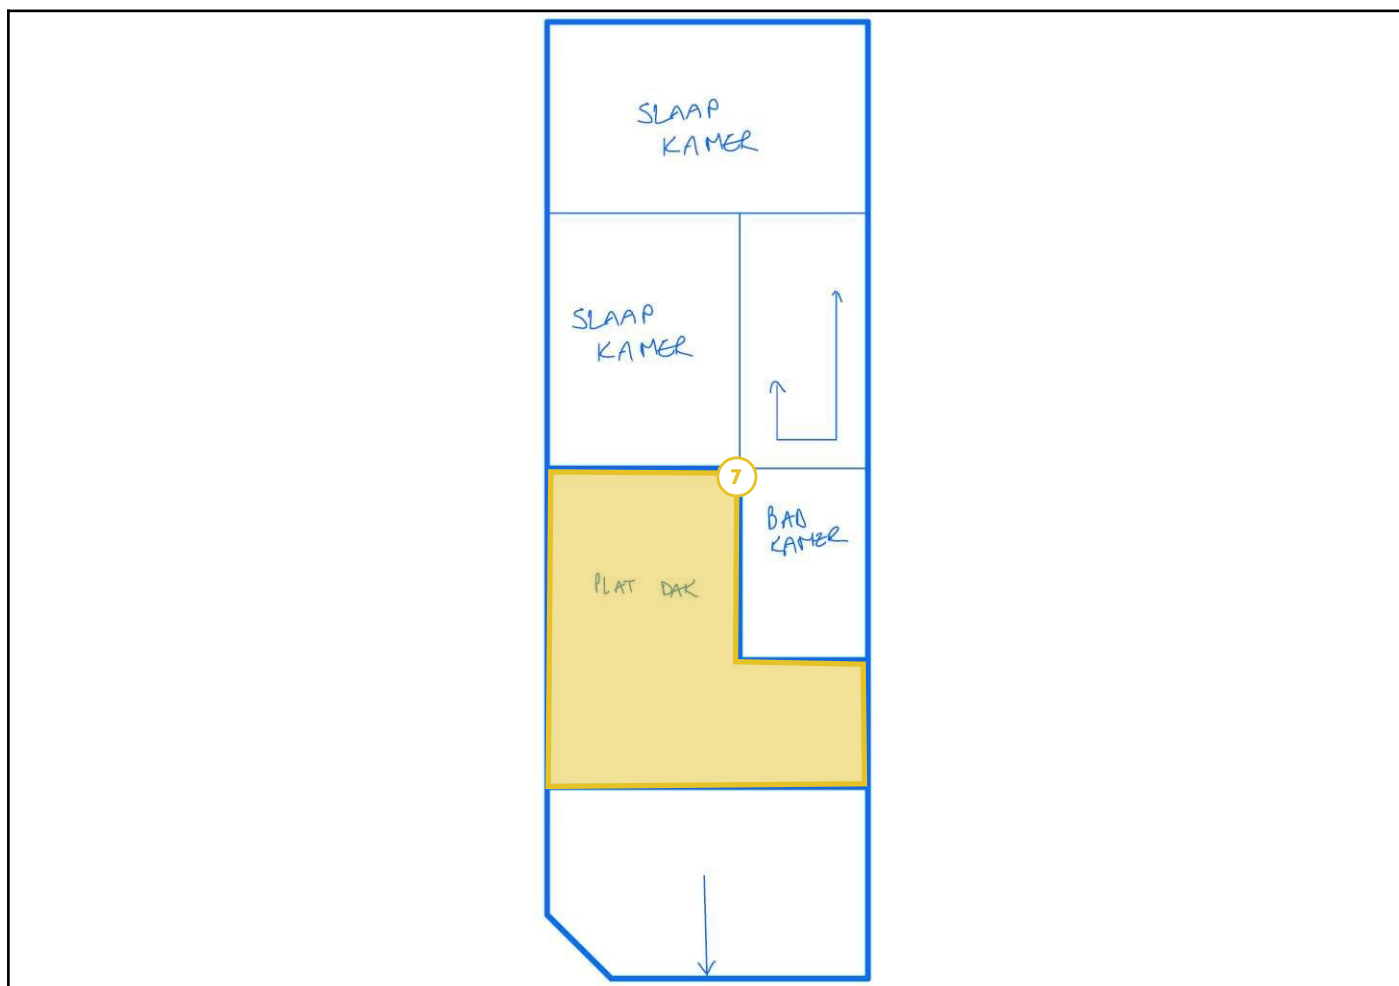
Plan 1.6: Verdieping vloer

Beschrijving	Type	Actie
7. Roofing	Asbestmateriaal	Zorgvuldig beheren

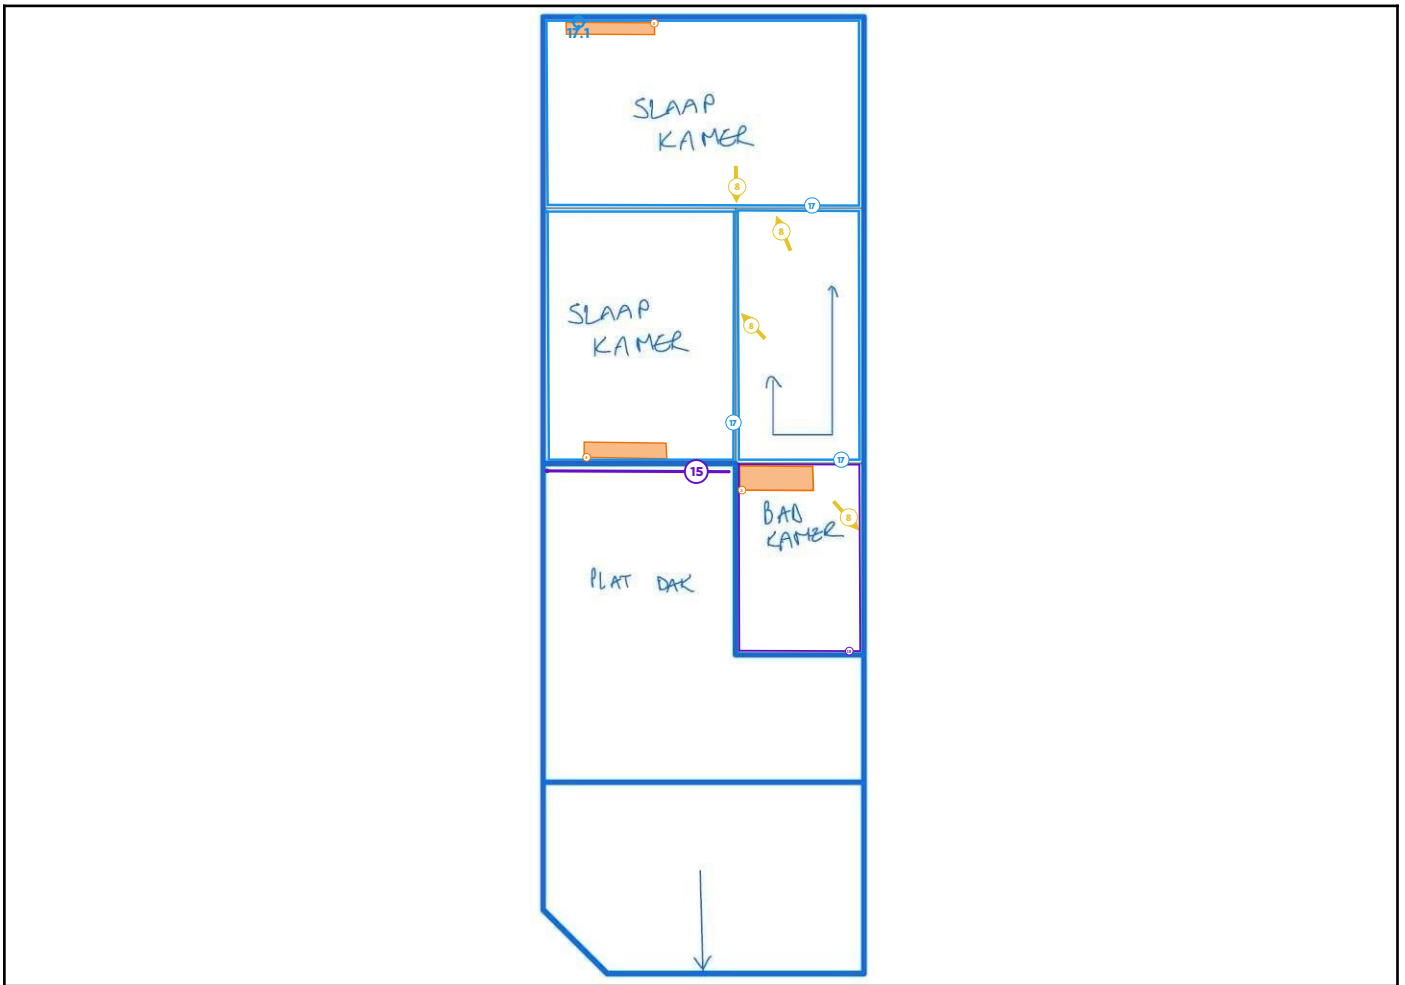
Plan 1.7: Verdieping

Beschrijving	Type	Actie
3. Radiatoren	Asbestmateriaal	Verwijderen
8. Bakeliet	Asbestmateriaal	Zorgvuldig beheren
13. Lijmlaag tegels	Advies	-
15. Leien achtergevel	Advies	-
17. Pleisterwerk	Geen asbest	-
17.1 Code: 0.01 Muren	Mengmonster	-

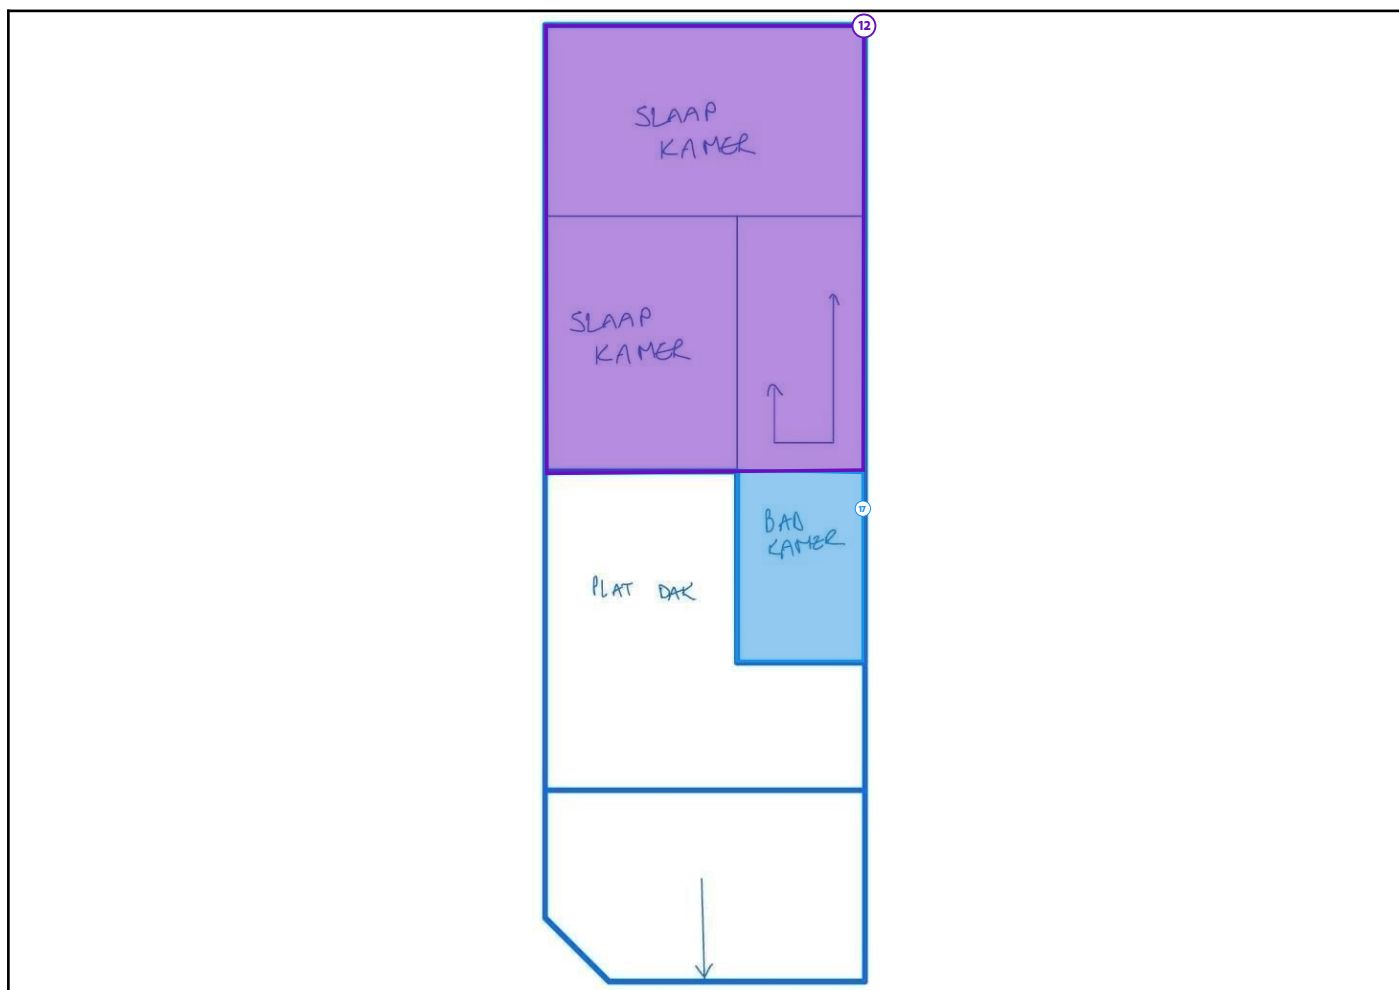
Plan 1.8: Verdieping plafond

Beschrijving	Type	Actie
12. Valse plafonds	Advies	-
17. Pleisterwerk	Geen asbest	-

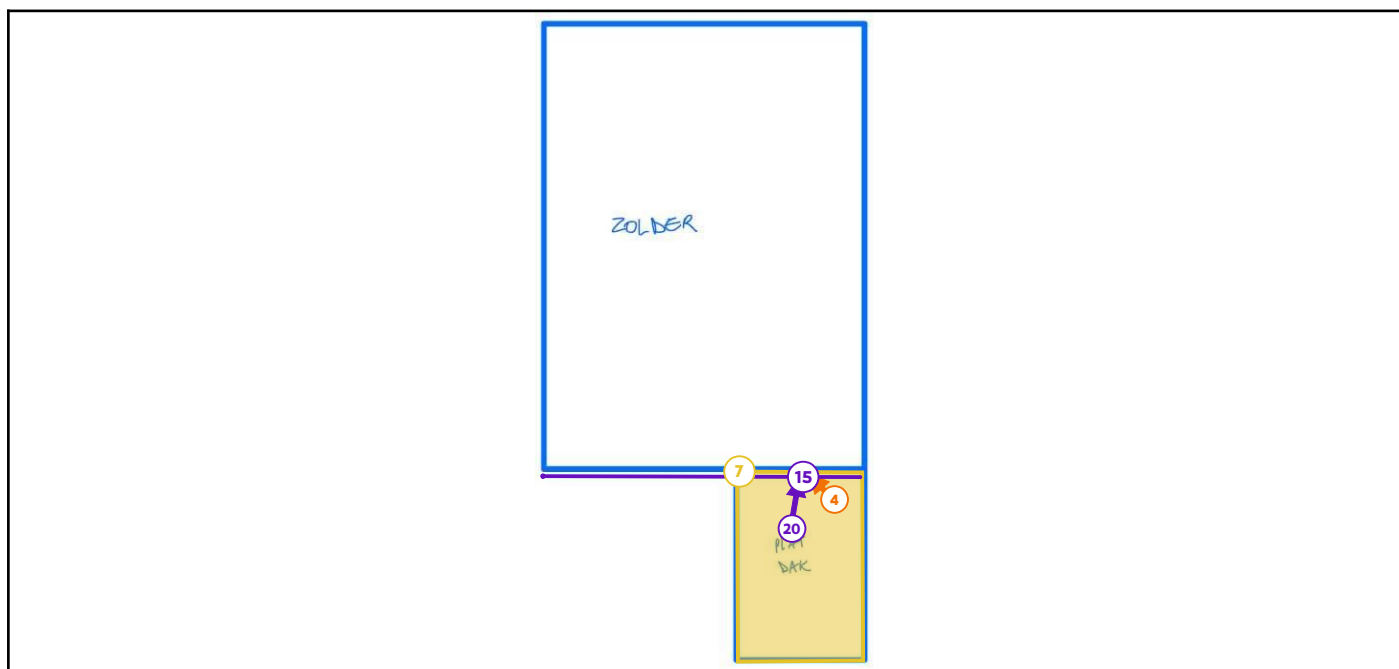
Plan 1.9: Zolder

Beschrijving	Type	Actie
4. Ventilatie badkamer +1	Asbestmateriaal	Verwijderen
7. Roofing	Asbestmateriaal	Zorgvuldig beheren
15. Leien achtergevel	Advies	-
20. Rookgaskanaal	Overige ruimte of materiaal	-

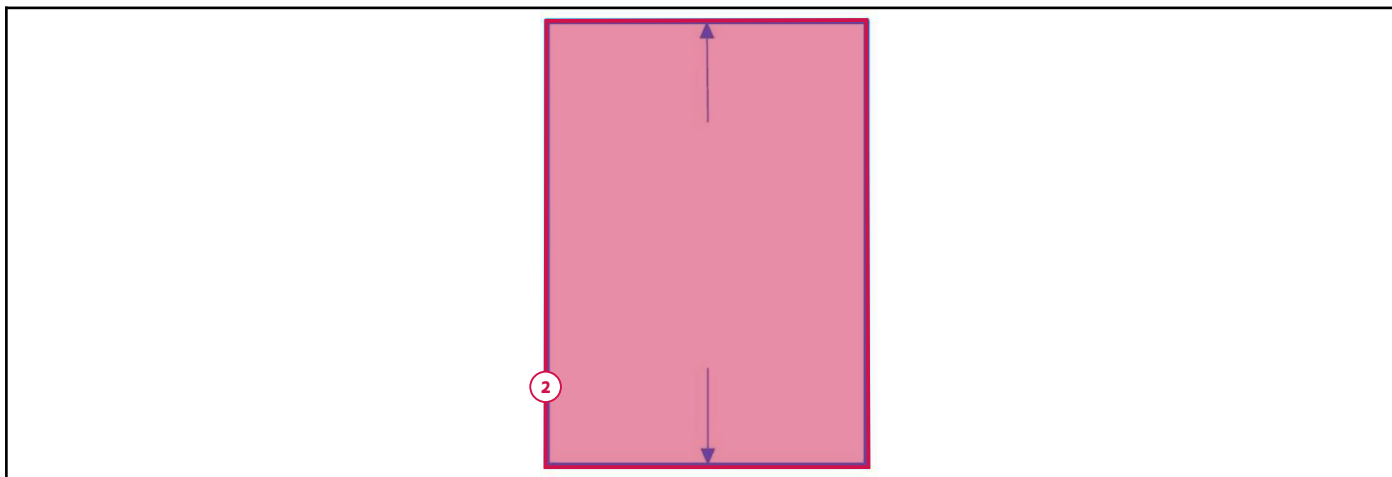
Plan 1.10: Dak

Beschrijving	Type	Actie
2. Leien dak	Asbestmateriaal	Dringend verwijderen

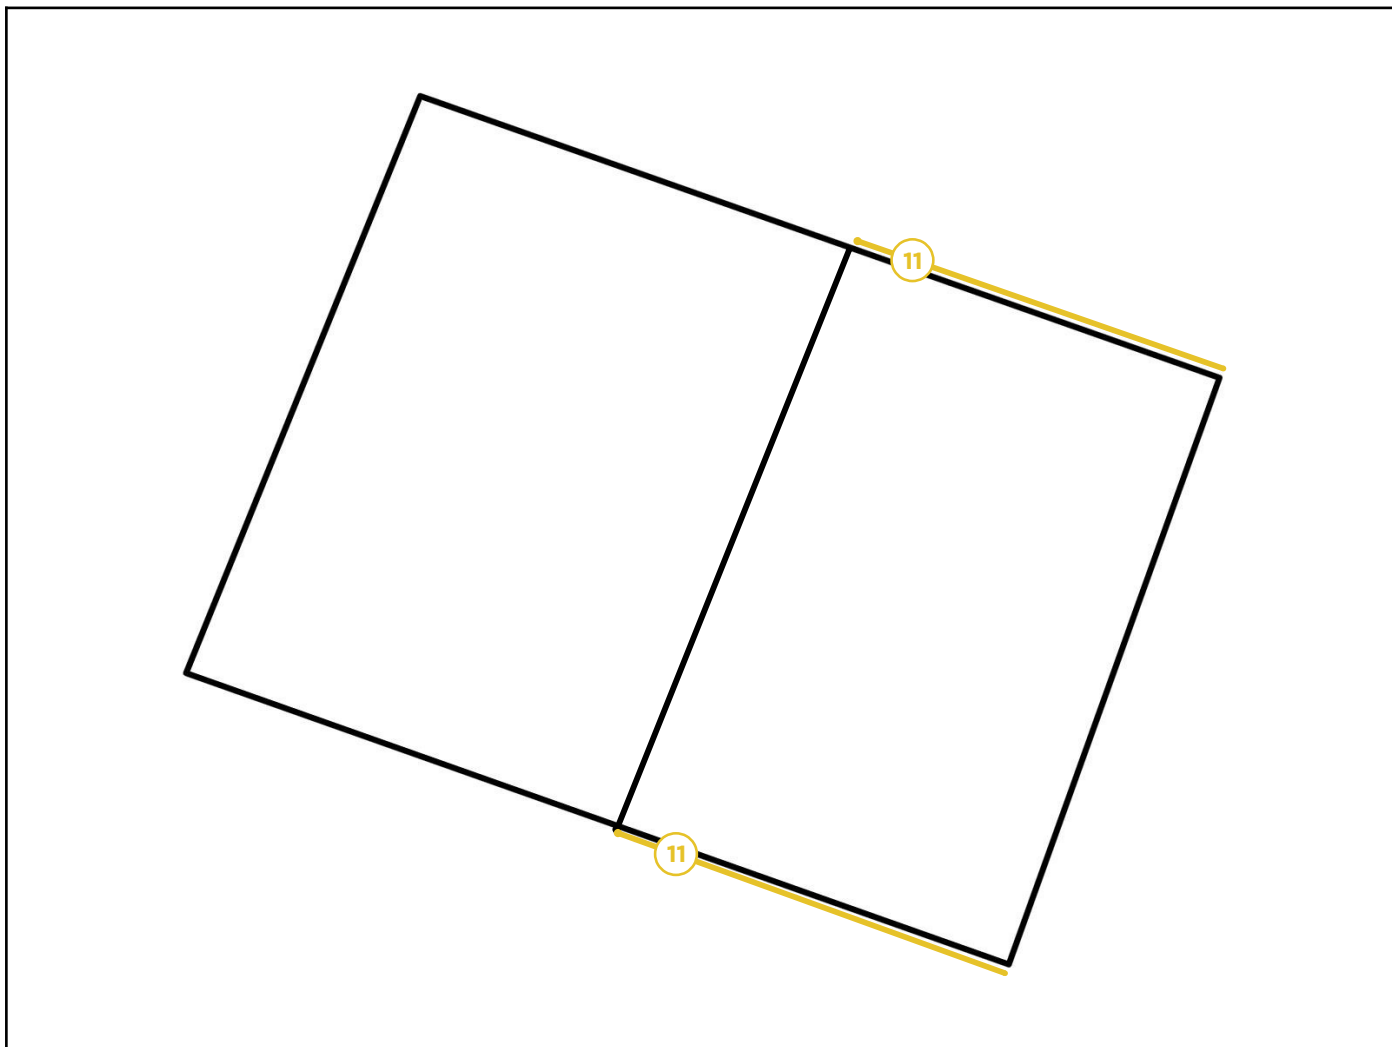
Plan 2.1: Tuinhuis plan

Beschrijving	Type	Actie
11. Cementering tuinhuis	Asbestmateriaal	Zorgvuldig beheren

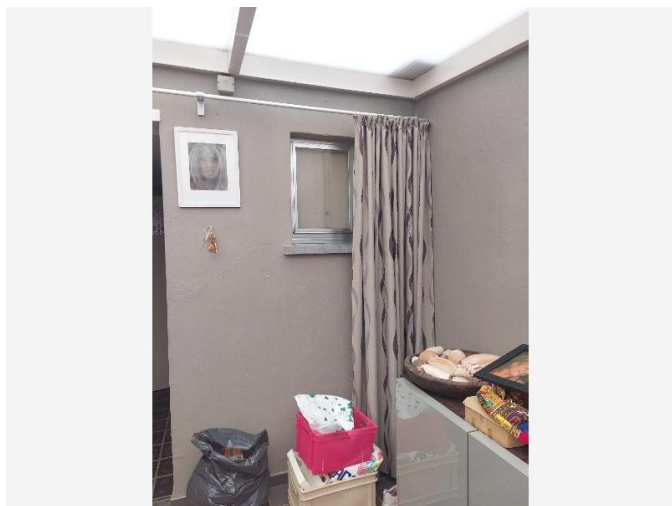
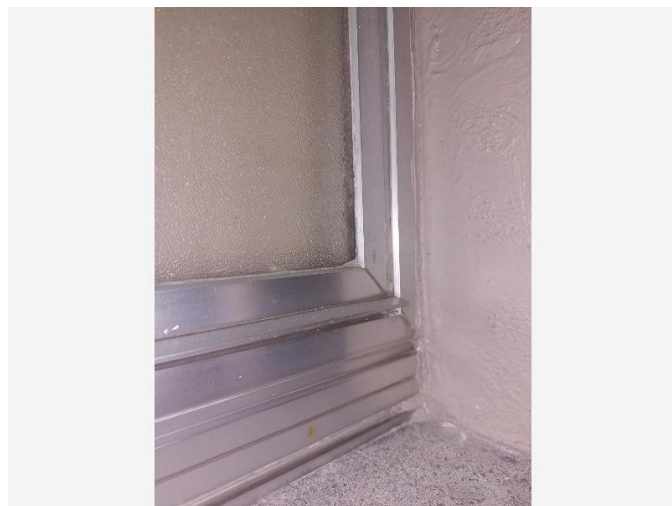
Beschrijving	Cementering veranda
Omgeving	Binnen
Primaire drager	Binnenwand
Bindmiddel van materiaal	Cement
Gebondenheid op basis van bindmiddel	Hecht
Hoeveelheid (gewicht - aantal)	<ul style="list-style-type: none">• 125,00 kg - 1 stuk
Totaal gewicht	125,00 kg
Identificatiemethode	Een monstername door de asbestdeskundige met laboanalyse door een asbestlabo.
Destructieve handeling voor identificatie	Nee

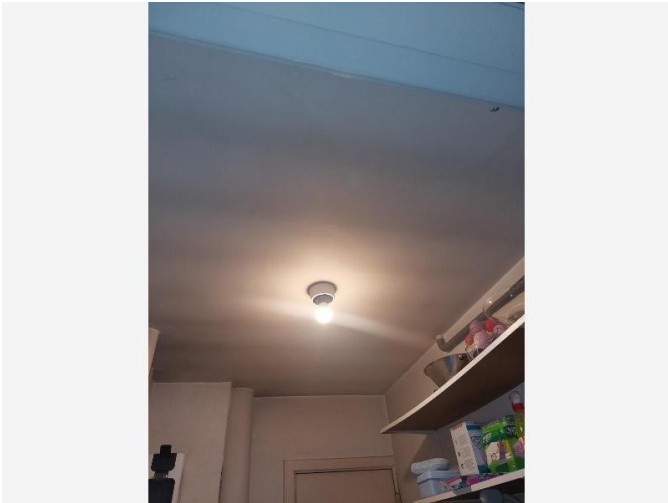
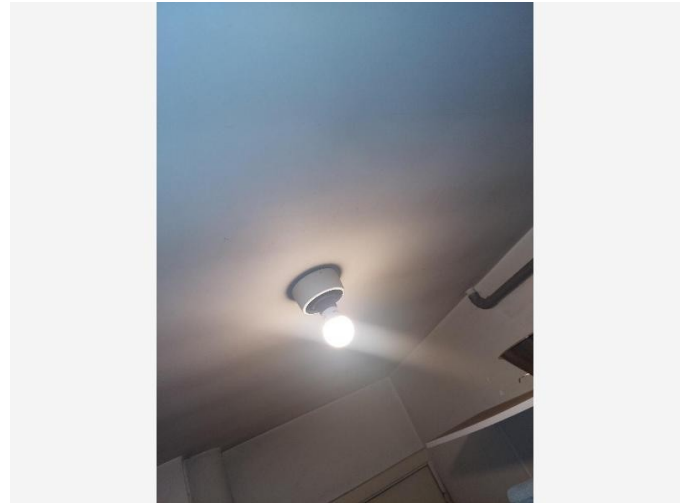
Beschrijving	Pleisterwerk
Omgeving	Binnen
Primaire drager	Binnenwand
Bindmiddel van materiaal	Gips - kalk
Gebondenheid op basis van bindmiddel	Niet-hechtgebonden
Hoeveelheid (oppervlakte - dikte - aantal)	<ul style="list-style-type: none">• 138,00 m² - 1,00 cm - 1 stuk• 136,00 m² - 1,00 cm - 1 stuk• 33,67 m² - 1,00 cm - 1 stuk
Totaal volume	3,077 m ³
Identificatiemethode	Een monstername door de asbestdeskundige met laboanalyse door een asbestlabo.
Destructieve handeling voor identificatie	Nee
