Asbestinventarisatetest

Heibergstraat 36, 2328 Hoogstraten

Attestnummer : 20260425-000048.000

Uitgegeven op : 25.04.2026

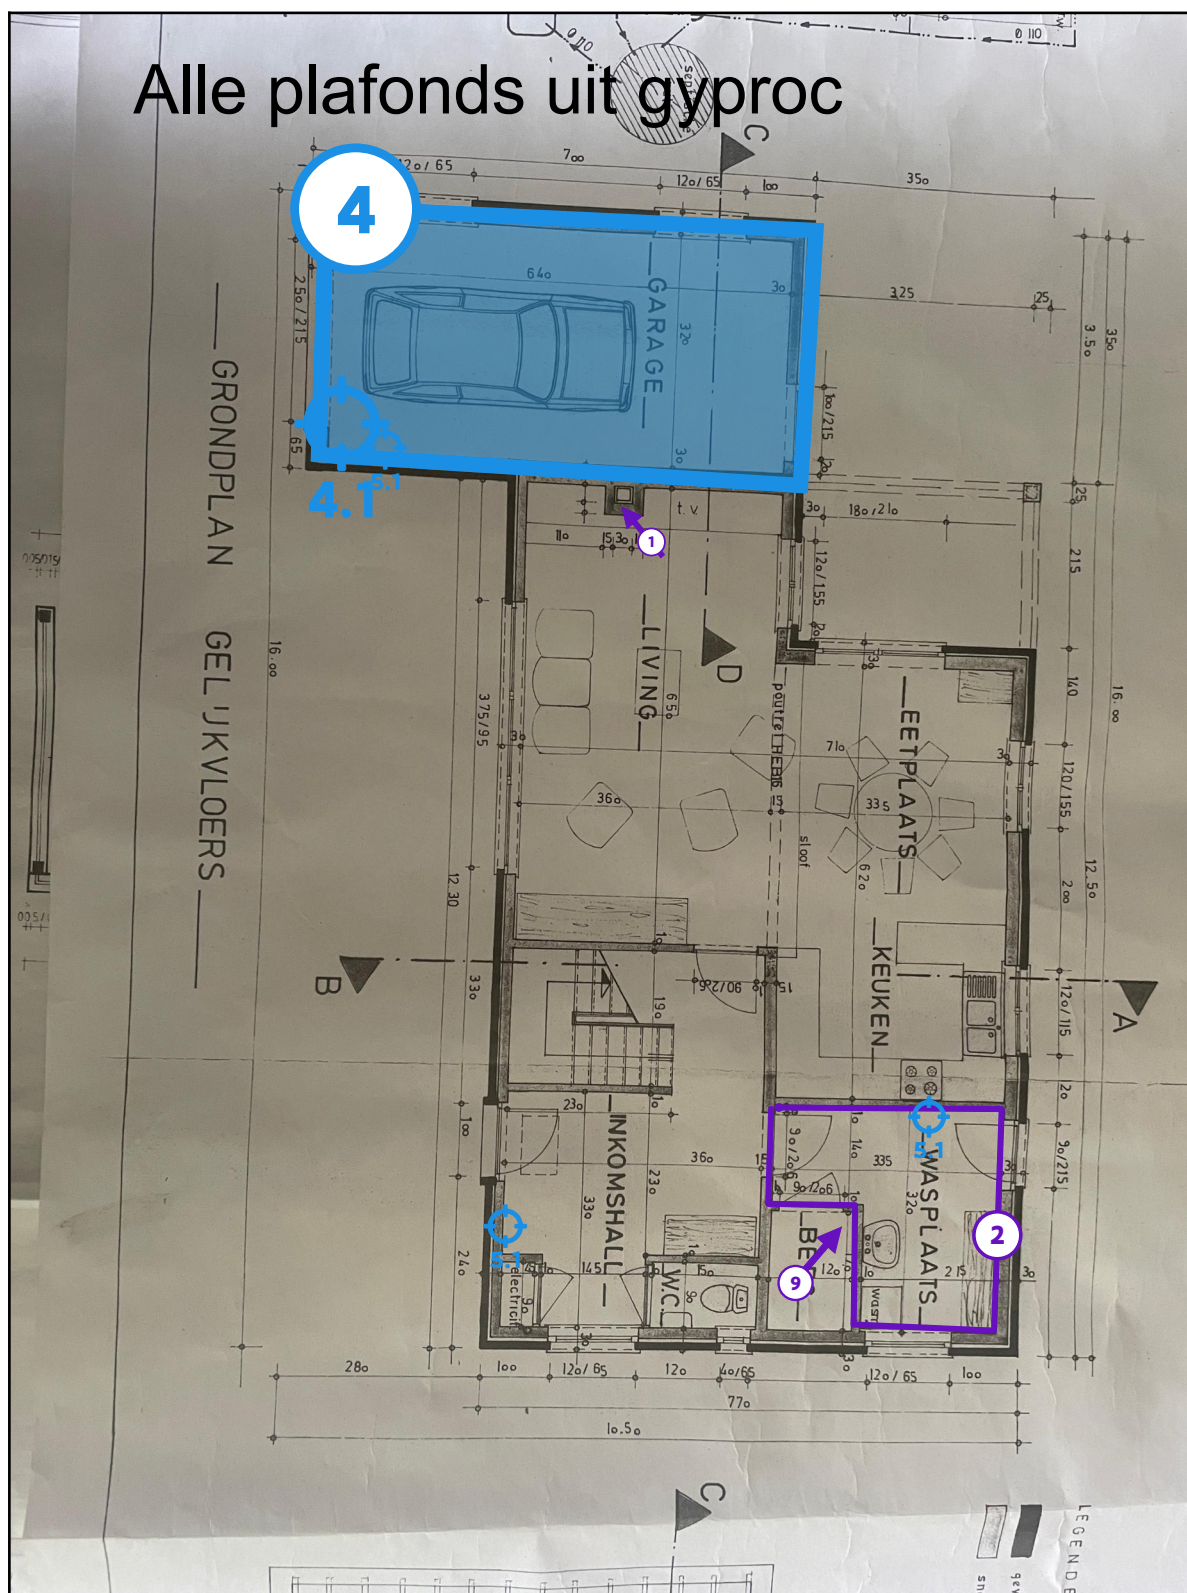
Plan 1.1: Niveau 0

1. Kachelkoord	Advies	-
2. Muurtegels (lijm)	Advies	-
4. Roofing	Geen asbest	-
4.1 Code: p001	Puntmonster	-
5. Pleisterwerk wanden	Geen asbest	-
5.1 Code: m001	Mengmonster	-
9. CV-ketel (niet verdacht)	Overige ruimte of materiaal	-

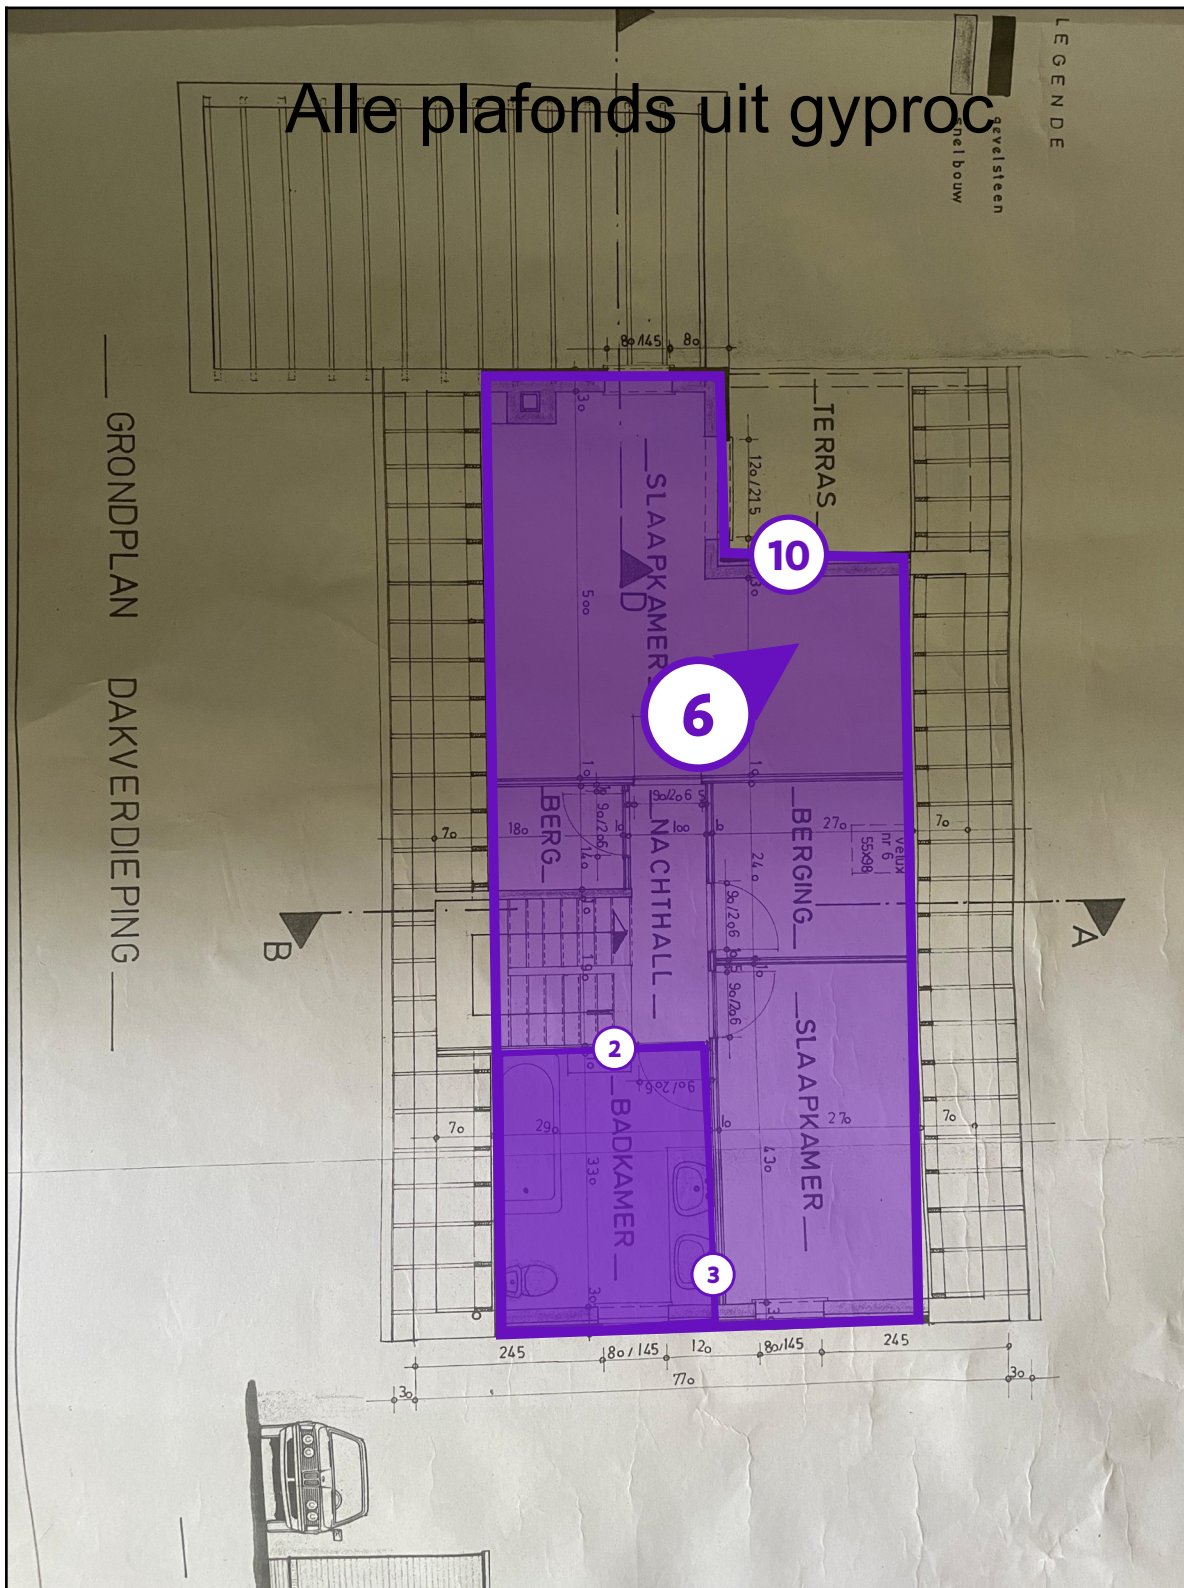
Plan 1.2: Niveau +1

2. Muurtegels (lijm)	Advies	-
3. Vloertegels wc (lijm)	Advies	-
6. Rookgaskanaal (niet verdacht)	Overige ruimte of materiaal	-
10. Dakbedekking bestaande uit pannen (niet verdacht)	Overige ruimte of materiaal	-
