Asbestinventarisatetest

Tulpenstraat 37, 9100 Sint-Niklaas

Attestnummer : 20250514-000254.000

Niet-asbestveilig

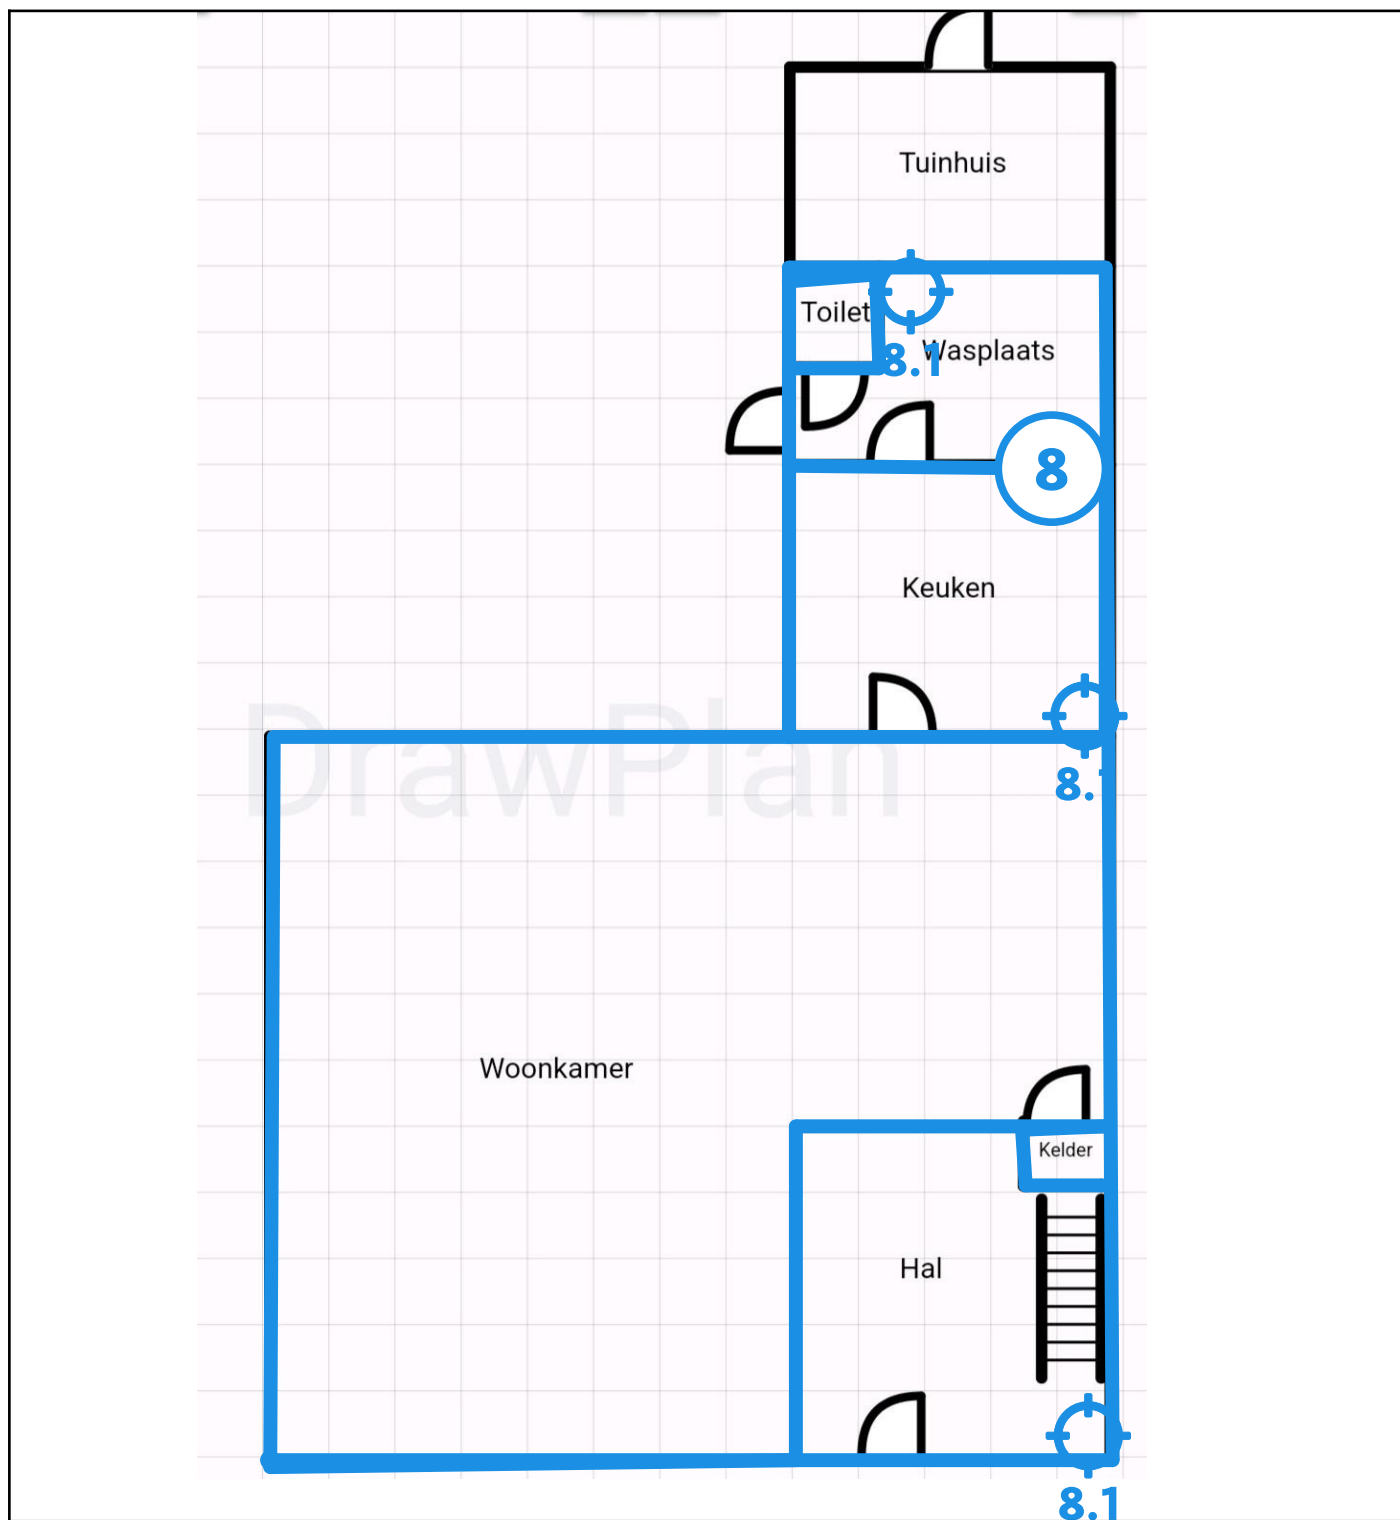
Plan 1.1: Gelijkvloers : pleisterwerk wanden

Beschrijving	Type	Actie
8. Pleisterwerk wanden	Geen asbest	-

8.1 Code: MM01	Mengmonster	-
----------------	-------------	---

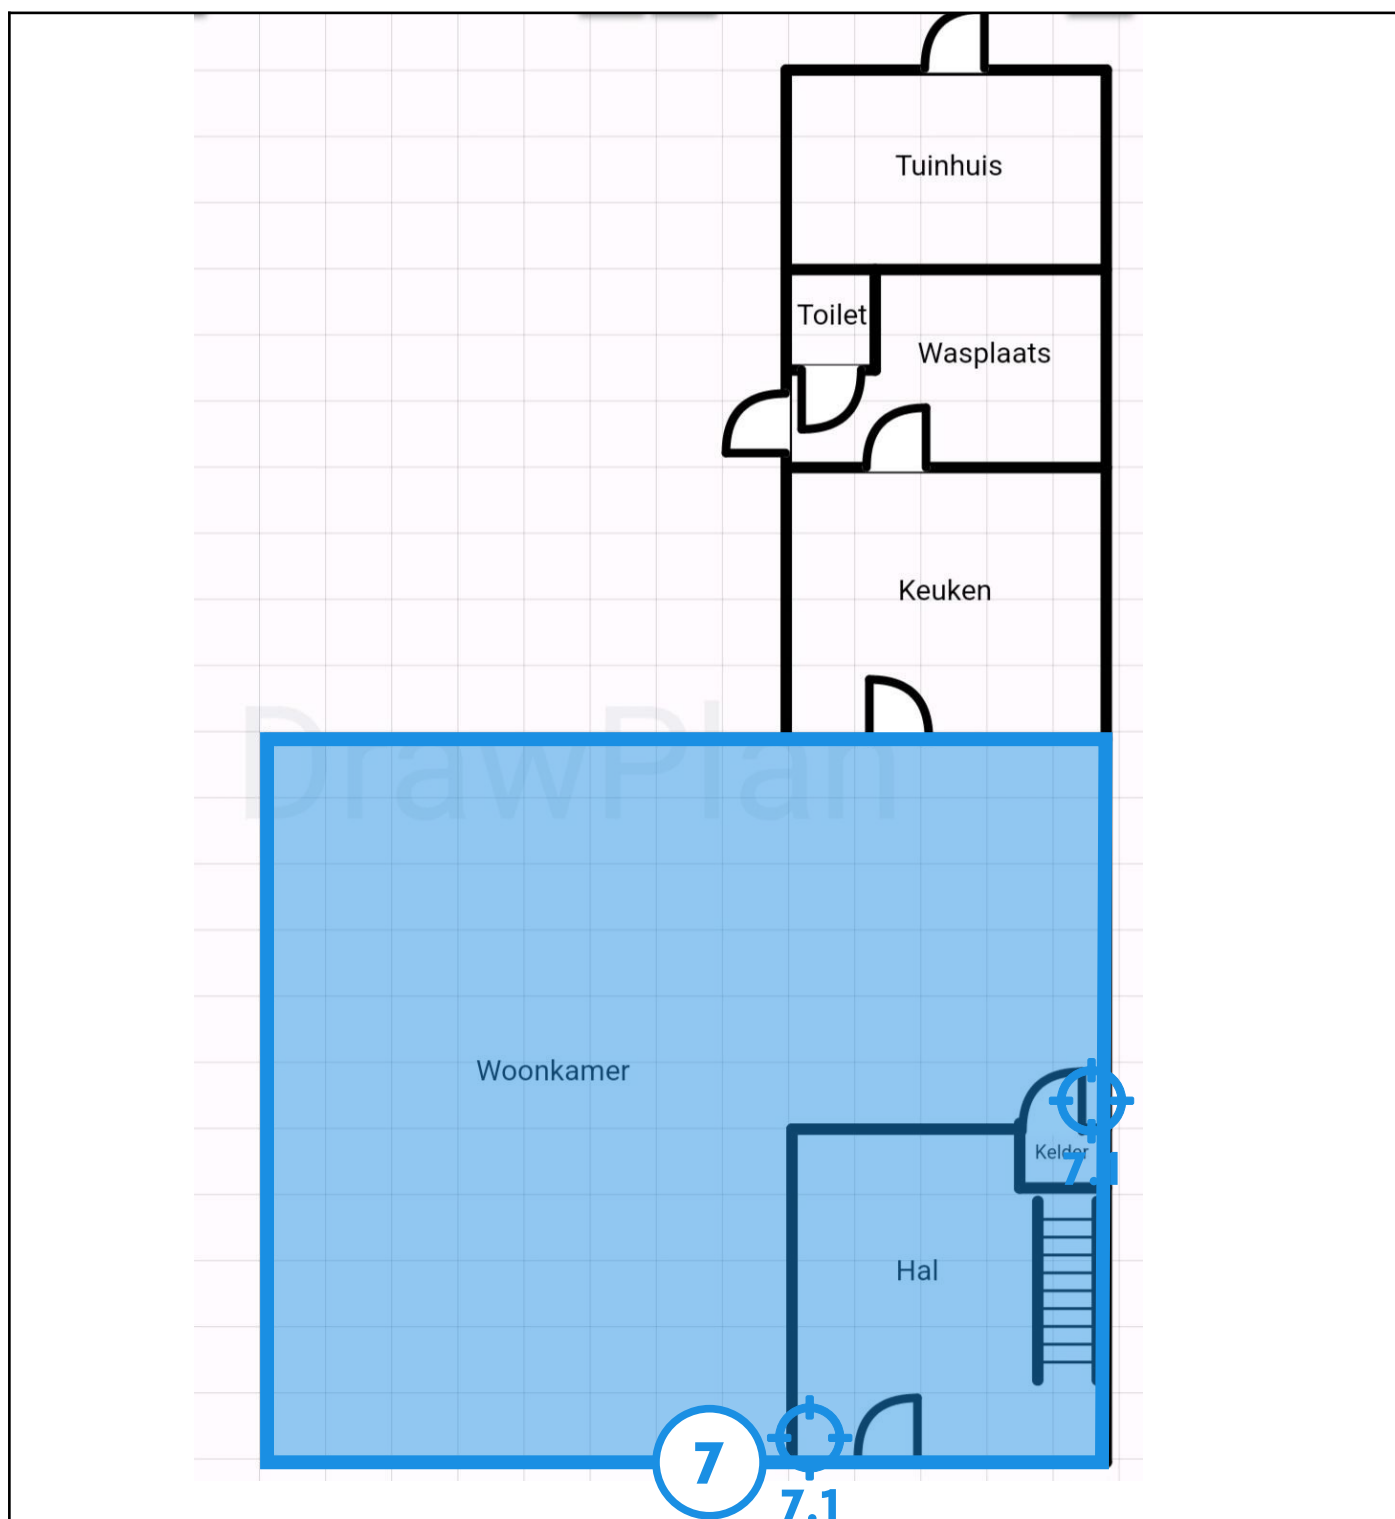
Plan 1.2: Gelijkvloers : pleisterwerk plafond

Beschrijving	Type	Actie
7. Pleisterwerk plafond	Geen asbest	-

7.1 Code: MM02	Mengmonster	-
----------------	-------------	---

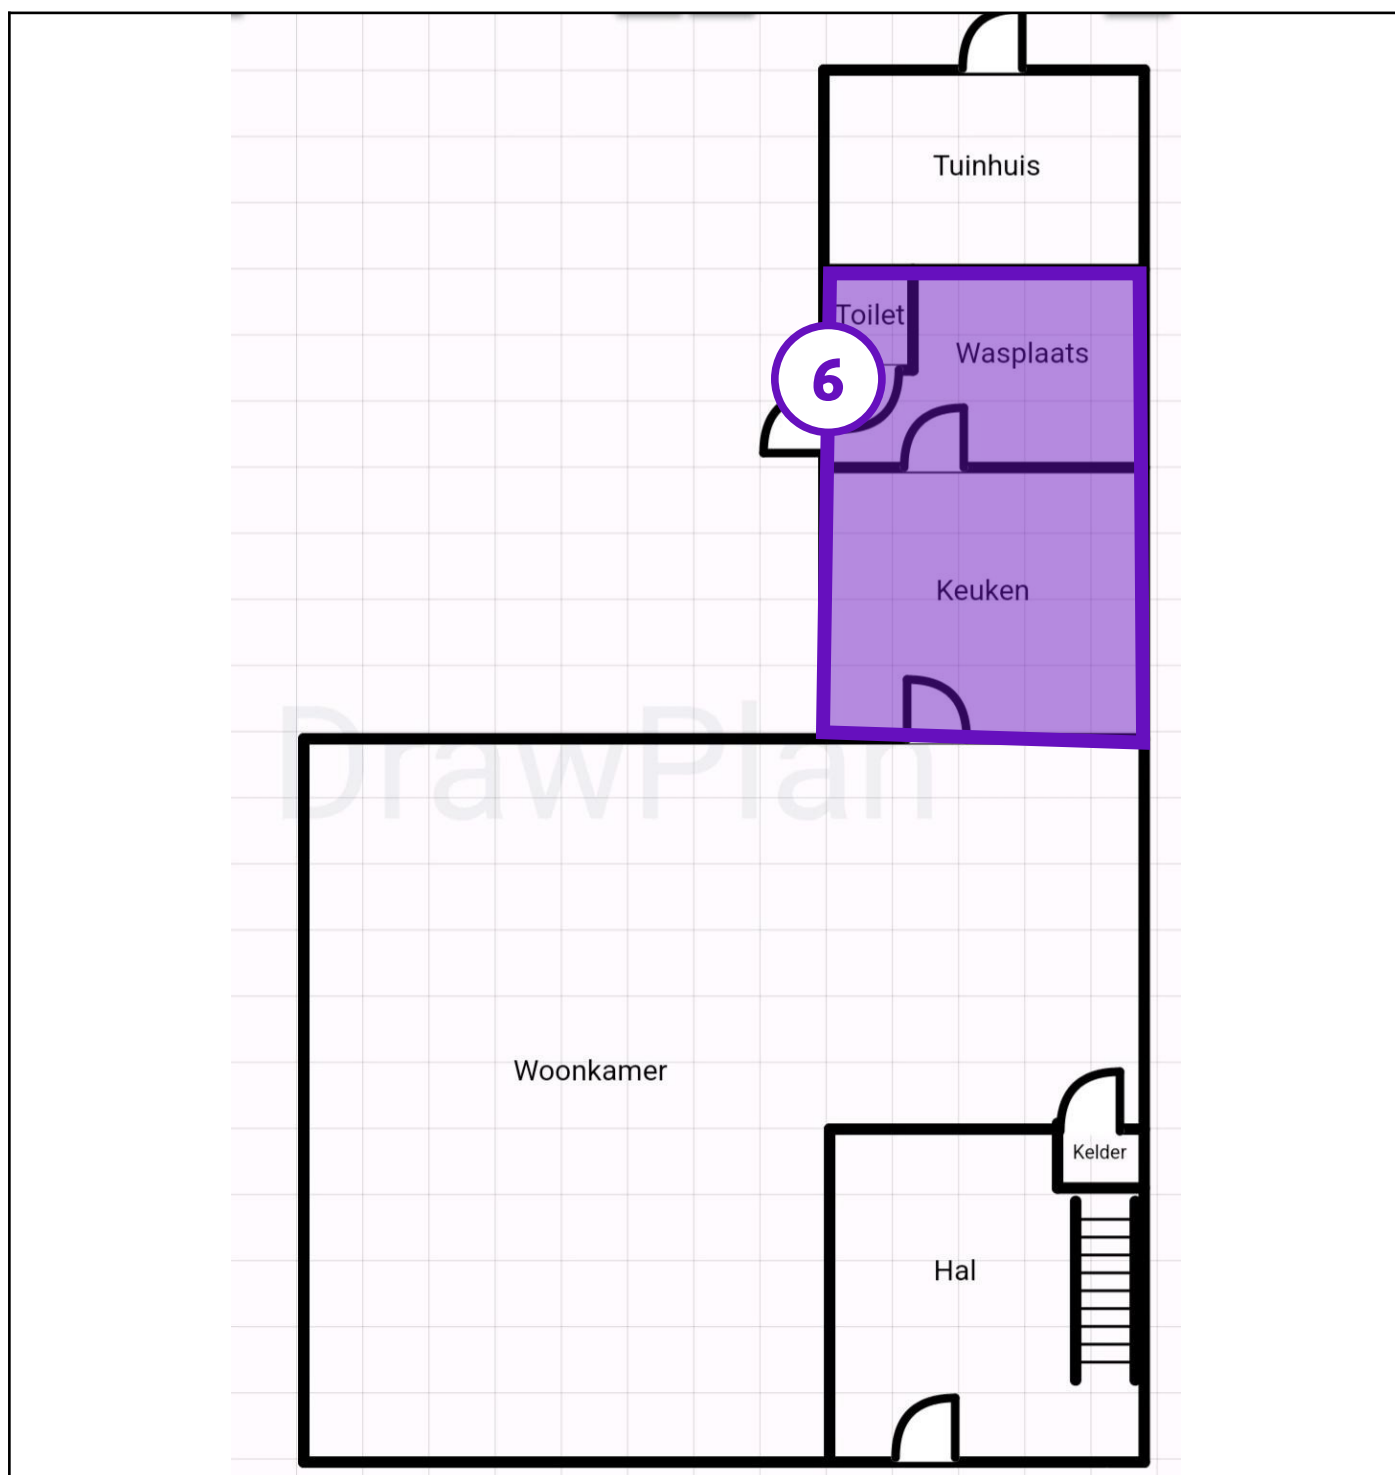
Plan 1.3: Gelijkvloers : vals plafond

Beschrijving	Type	Actie
6. Vals plafond	Advies	-

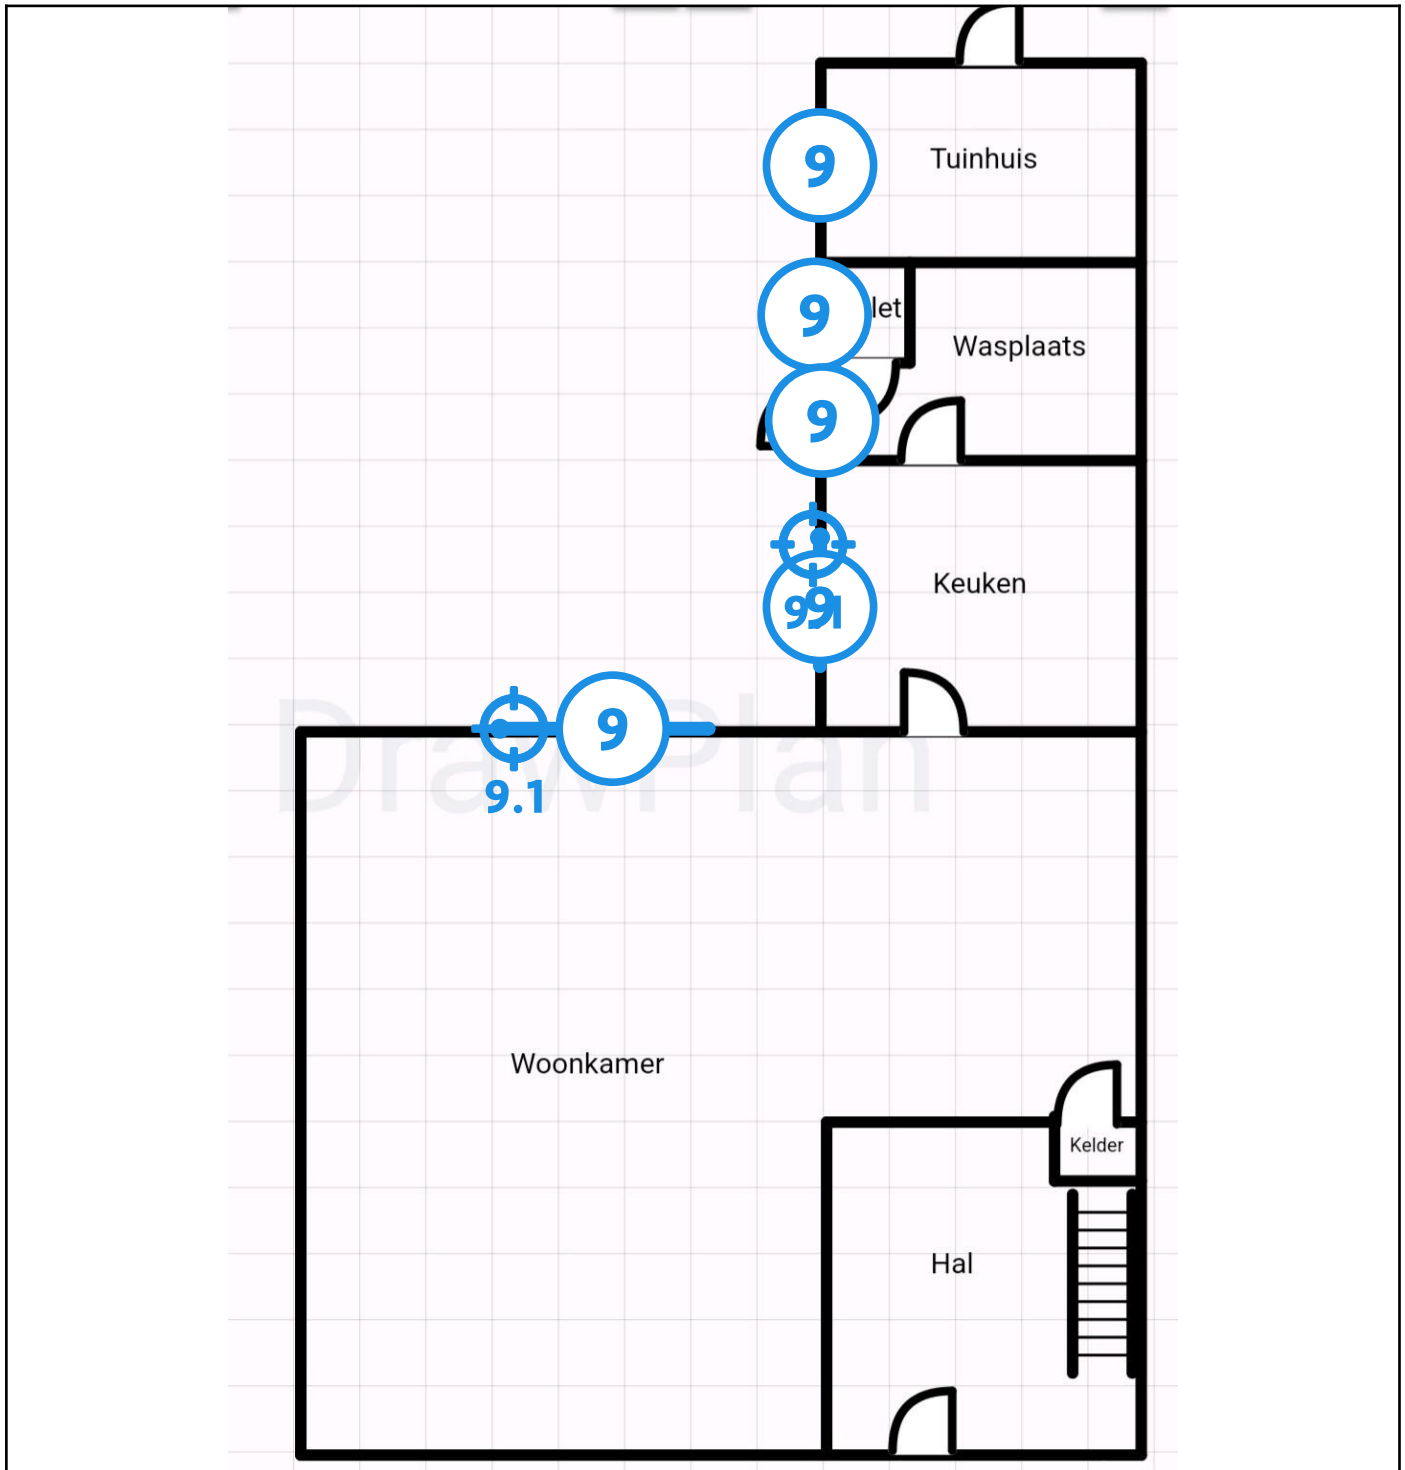
Plan 1.5: Gelijkvloers : mastiek ramen

Beschrijving	Type	Actie
9. Mastiek ramen	Geen asbest	-
9.1 Code: MM03	Mengmonster	-

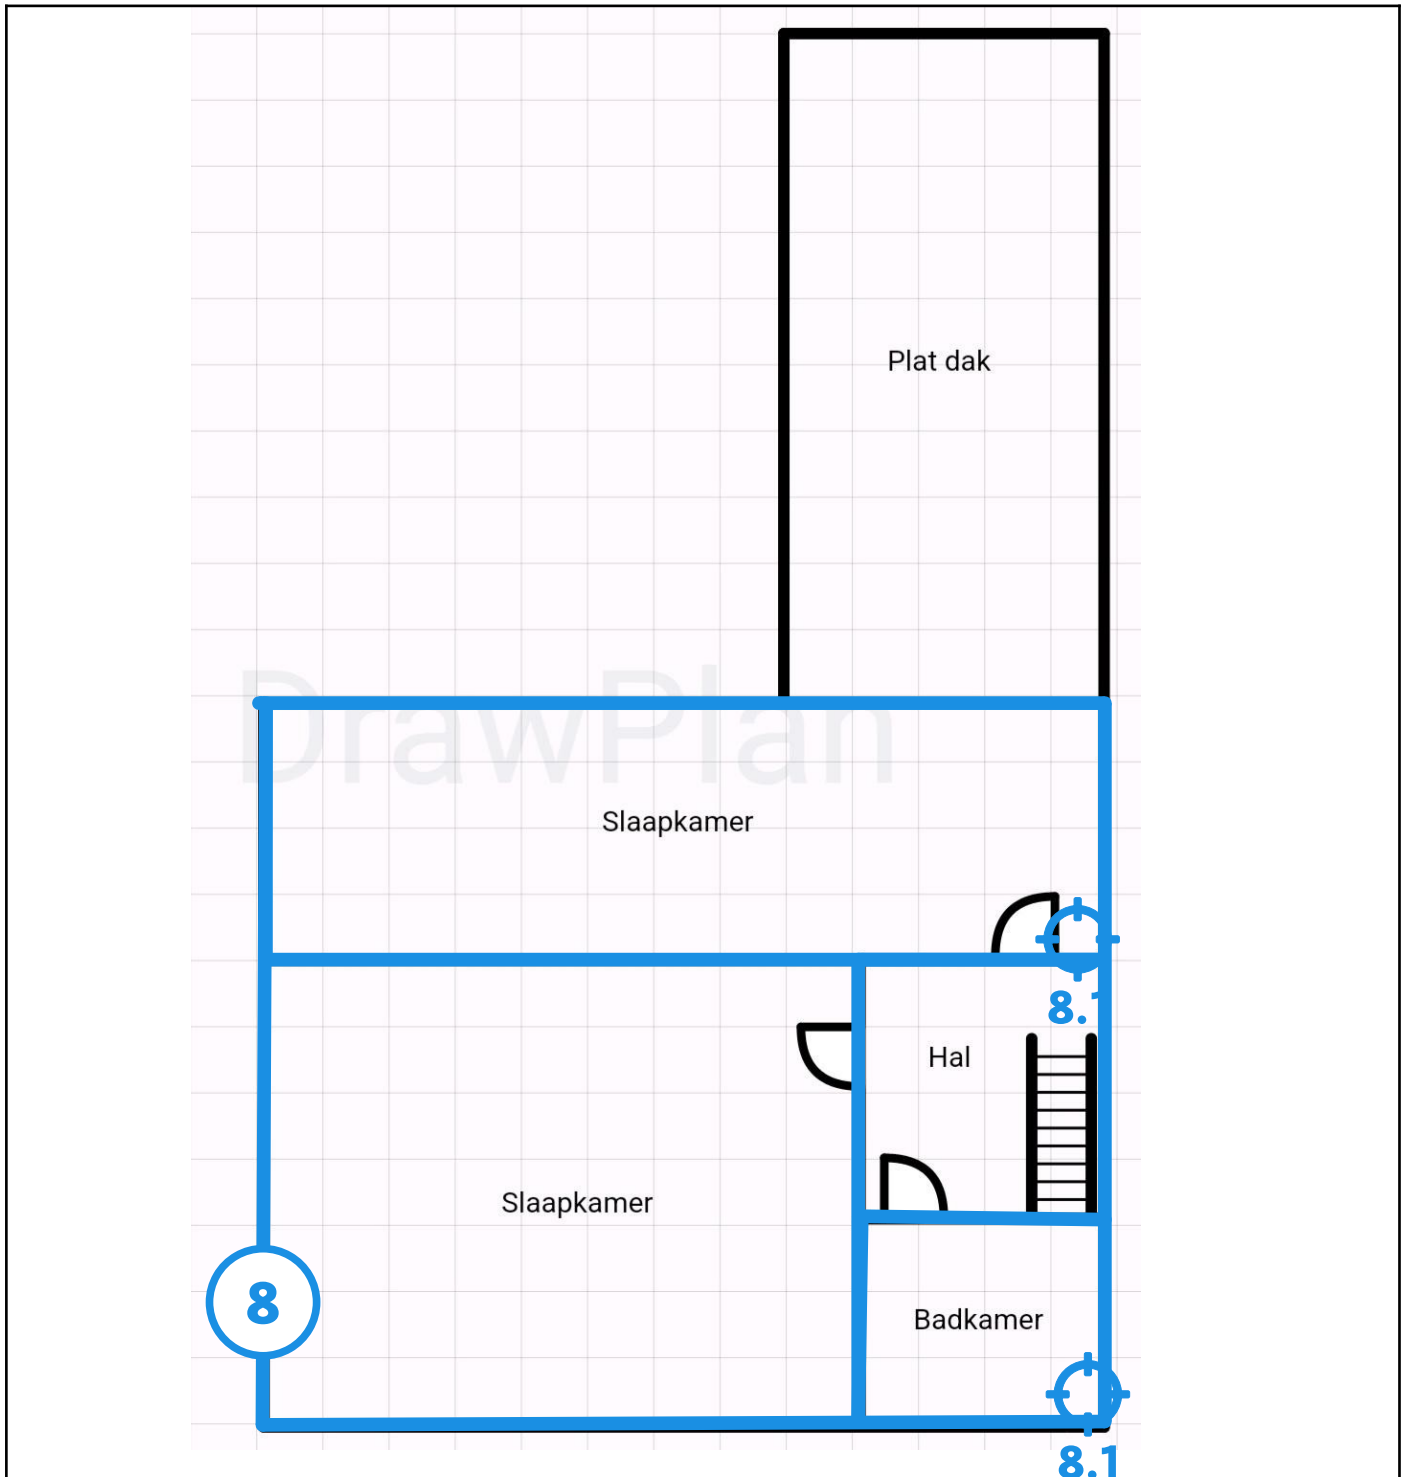
Plan 1.7: Verdiep +1 : pleisterwerk wanden

Beschrijving	Type	Actie
8. Pleisterwerk wanden	Geen asbest	-
8.1 Code: MM01	Mengmonster	-

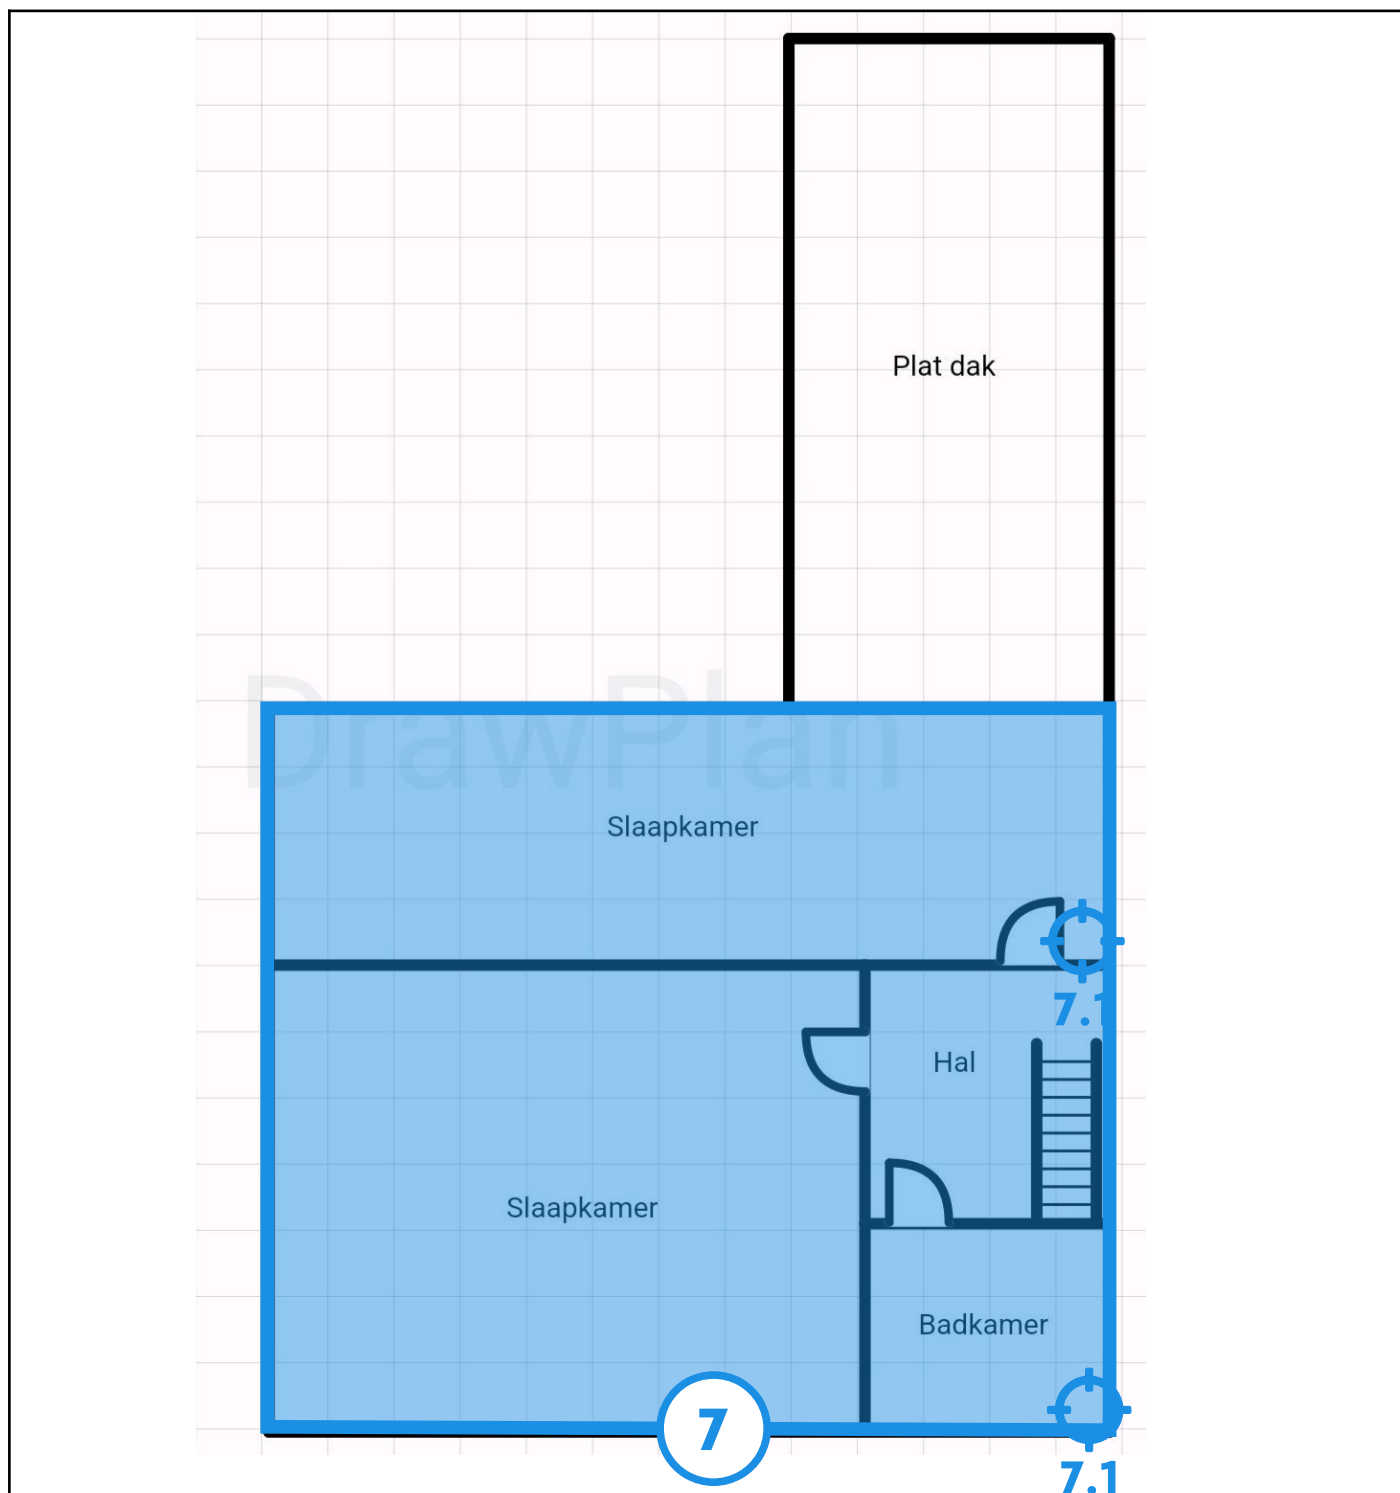
Plan 1.8: Verdiep +1 : pleisterwerk plafond

Beschrijving	Type	Actie
7. Pleisterwerk plafond	Geen asbest	-
7.1 Code: MM02	Mengmonster	-

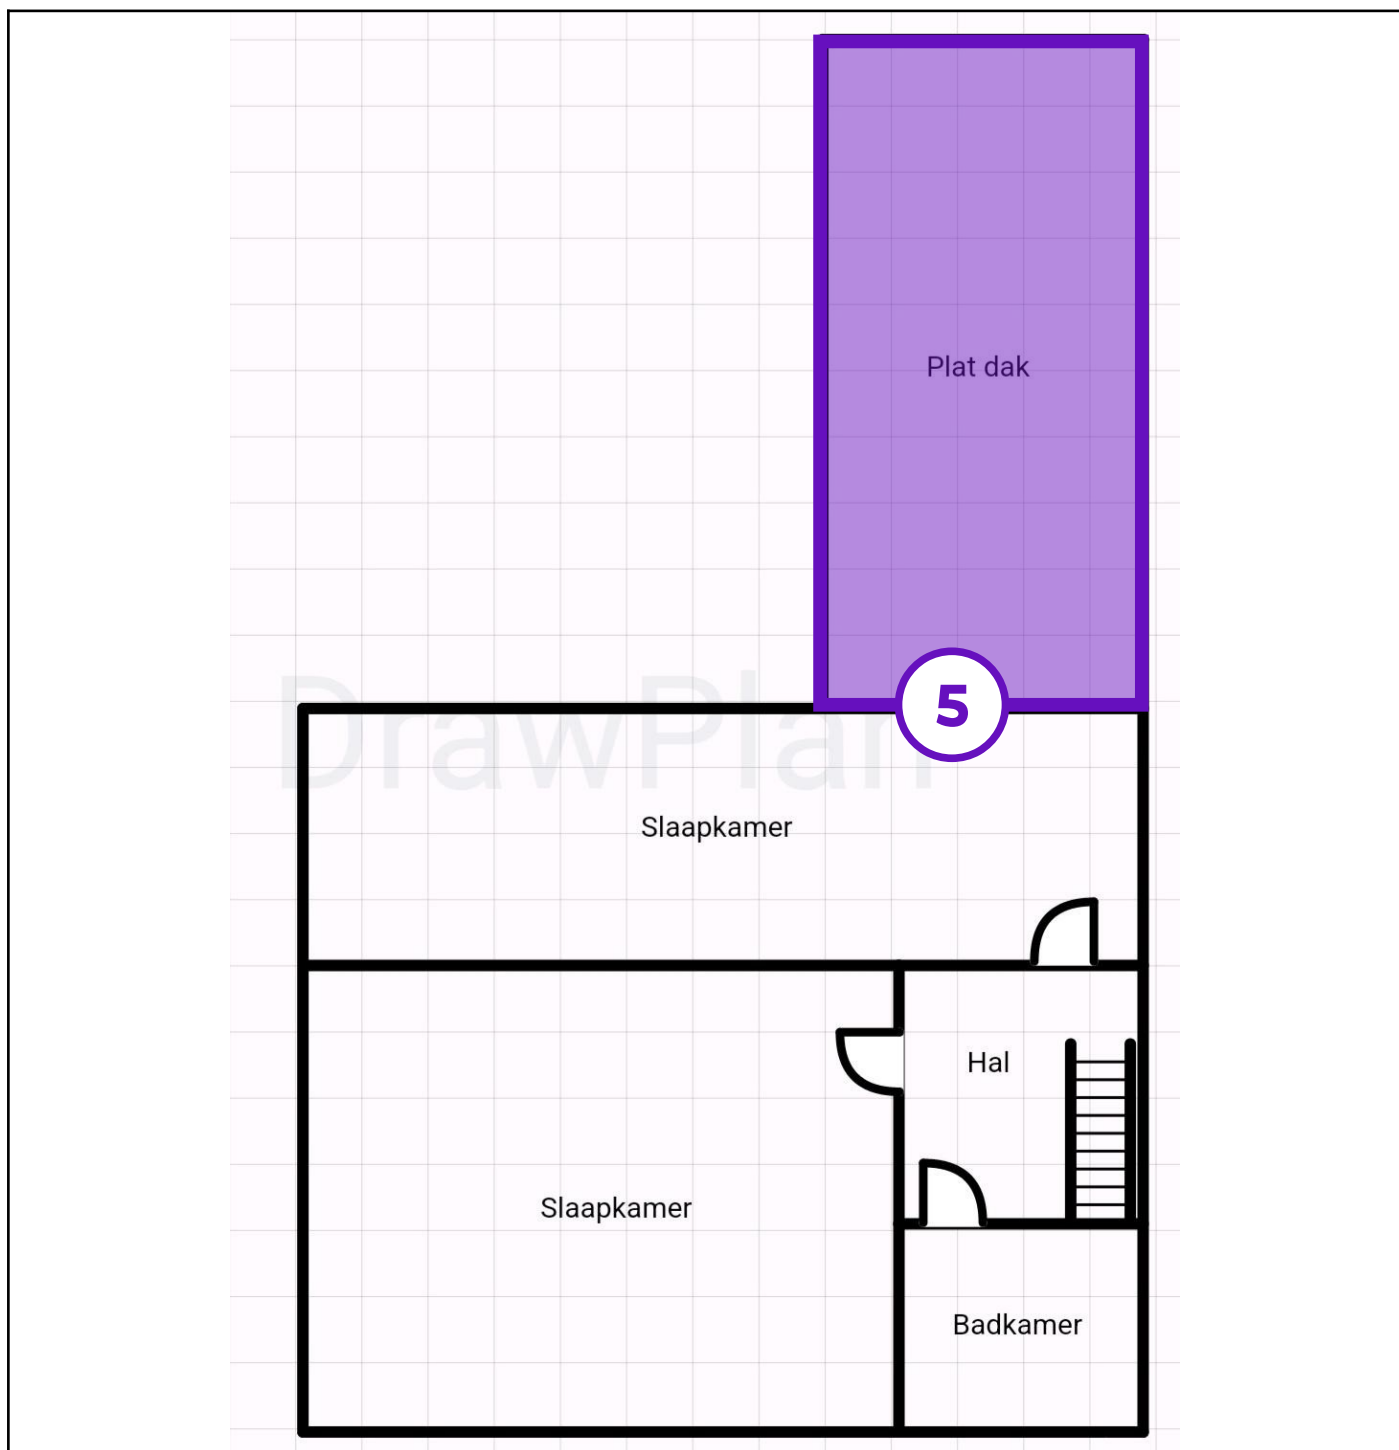
Plan 1.9: Verdiep +1 : plat dak

Beschrijving	Type	Actie
5. Plat dak	Advies	-

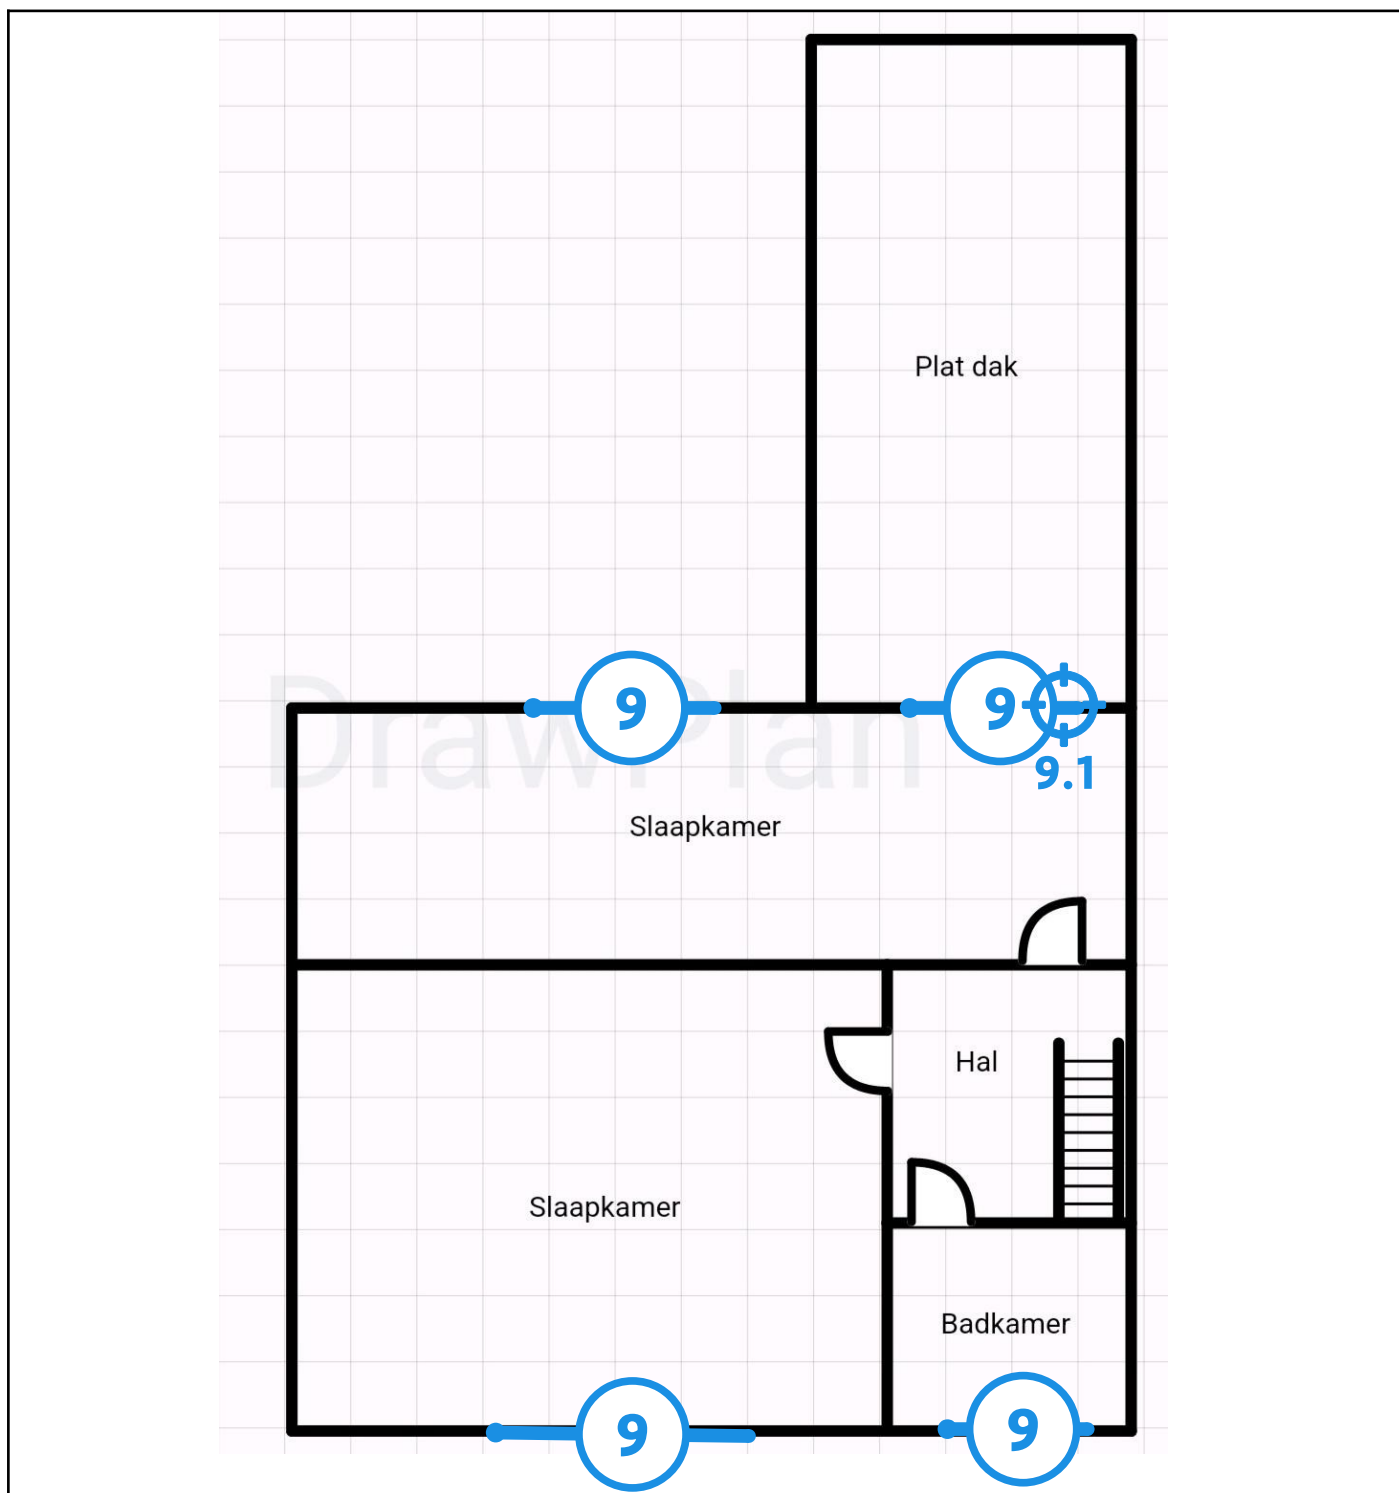
Plan 1.12: Verdiep +1 : mastiek ramen

Beschrijving	Type	Actie
9. Mastiek ramen	Geen asbest	-

9.1 Code: MM03	Mengmonster	-
----------------	-------------	---

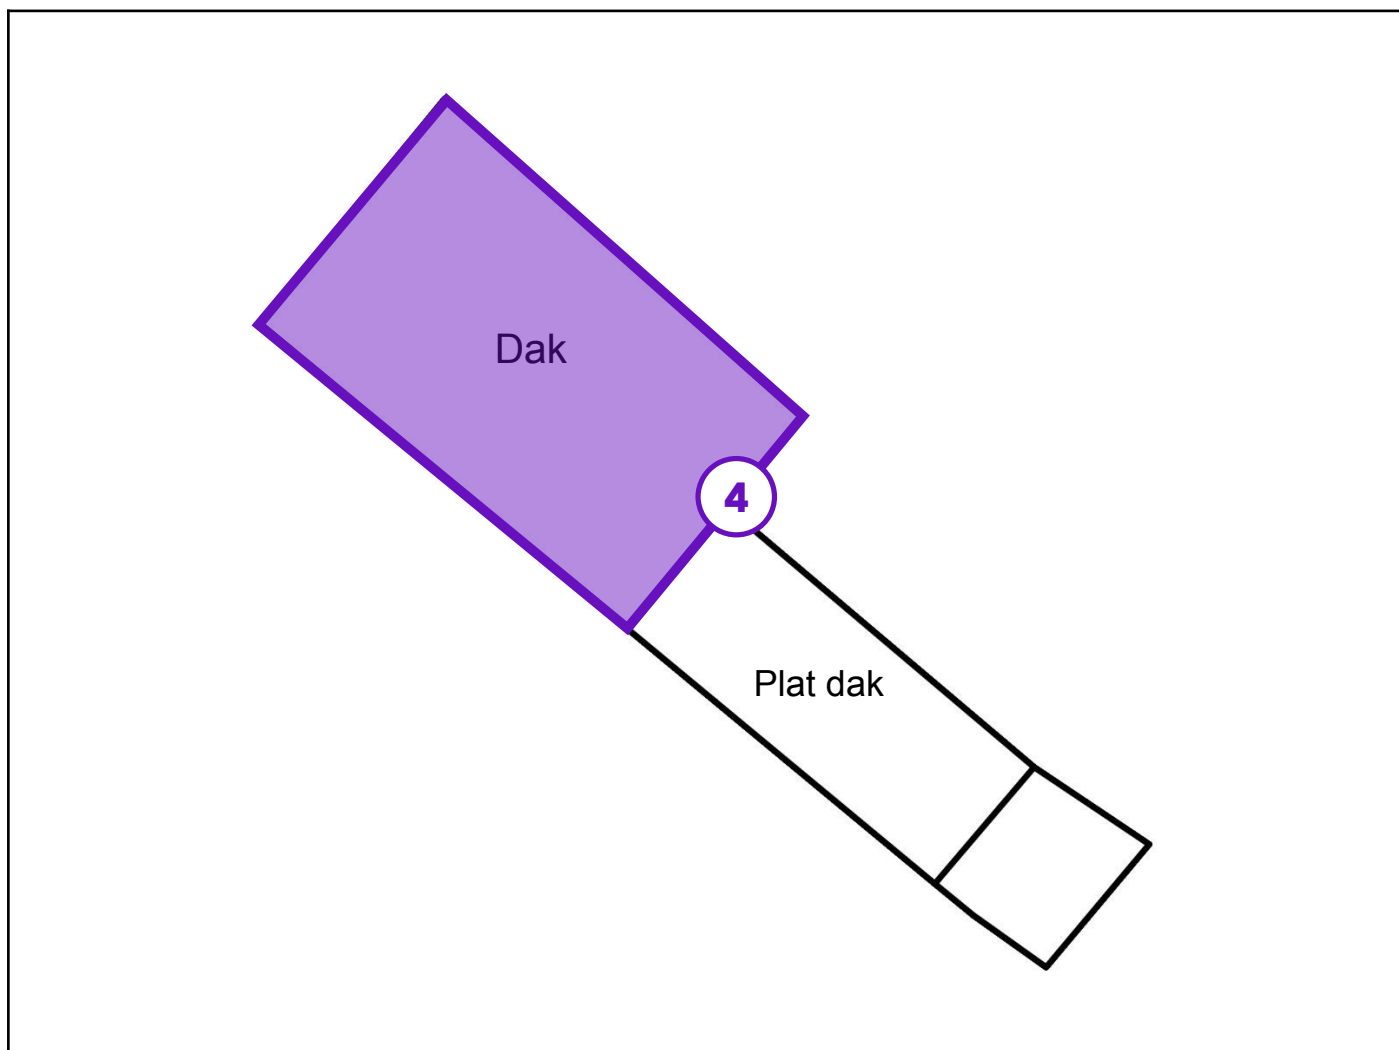
Plan 1.14: Dak : onderdak

Beschrijving	Type	Actie
4. Onderdak	Advies	-
