# Asbestinventarisatetest

Voorkeensstraat 8, 2340 Beerse

Attestnummer : 20240115-000120.000

Uitgegeven op : 15.01.2024

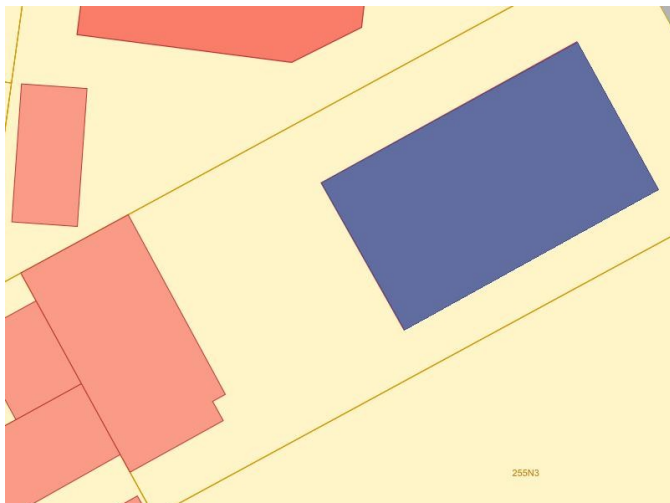
## Zone 1: Hoofdgebouw

- 0 Asbestmaterialen
- 1 **Beperkingen**
- 0 Uitsluitingen
- 0 Roerende goederen
- 0 Puin, steenslag, (water)bodem
- 3 **Adviezen**
- 2 **Geen asbest**

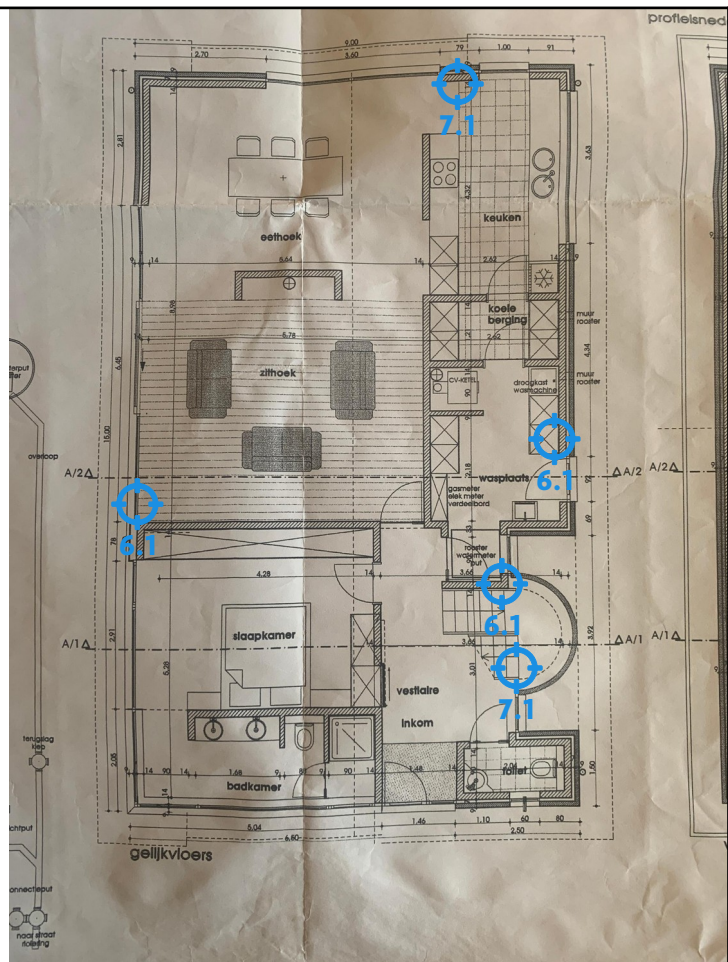
# Plan 1.1: GLV voorkensstraat

Alle muren, excl WC en badkamer zijn bepleisterd  
 Alle plafonds zijn bepleisterd

Beschrijving	Type	Actie
6. Pleisterwerk muren	Geen asbest	-
6.1 Code: 001	Mengmonster	-
7. Pleisterwerk plafond	Geen asbest	-
7.1 Code: 002	Mengmonster	-

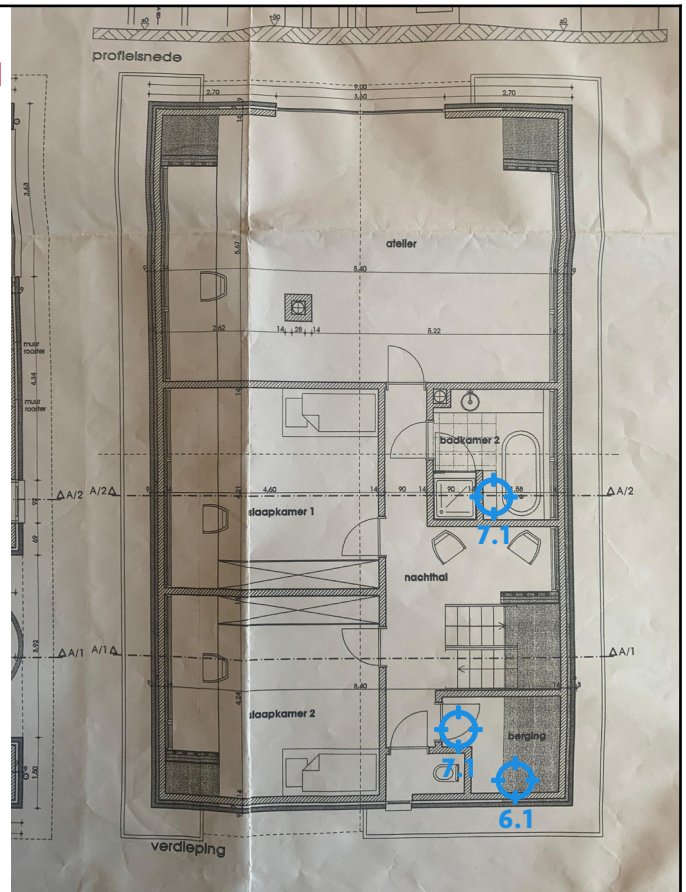
## Plan 1.2: V1 voorkensstraat

Alle muren excl WC en badkamer zijn bepleisterd

Alle plafonds excl slpk 2 zijn bepleisterd

Beschrijving	Type	Actie
6. Pleisterwerk muren	Geen asbest	-
6.1 Code: 001	Mengmonster	-
7. Pleisterwerk plafond	Geen asbest	-
7.1 Code: 002	Mengmonster	-

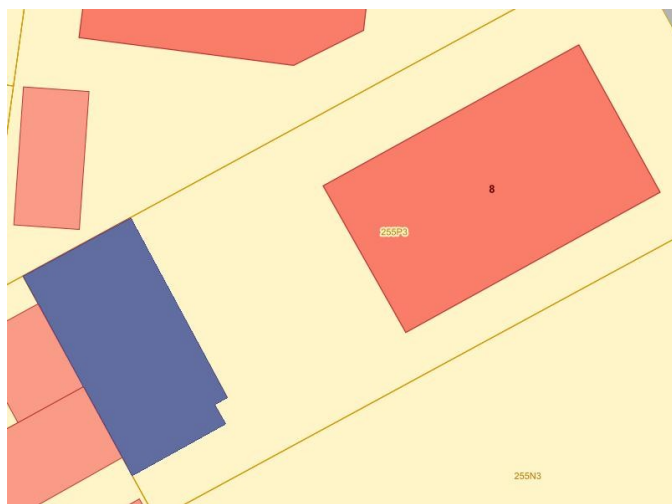
## Zone 2: Garage

- 0 Asbestmaterialen
- 0 Beperkingen
- 0 Uitsluitingen
- 0 Roerende goederen
- 0 Puin, steenslag, (water)bodem
- 0 Adviezen
- 1 Geen asbest**
