Asbestinventarisatetest

Liersebaan 58B, 2240 Zandhoven

Attestnummer : 20230712-000375.000

Uitgegeven op : 12.07.2023

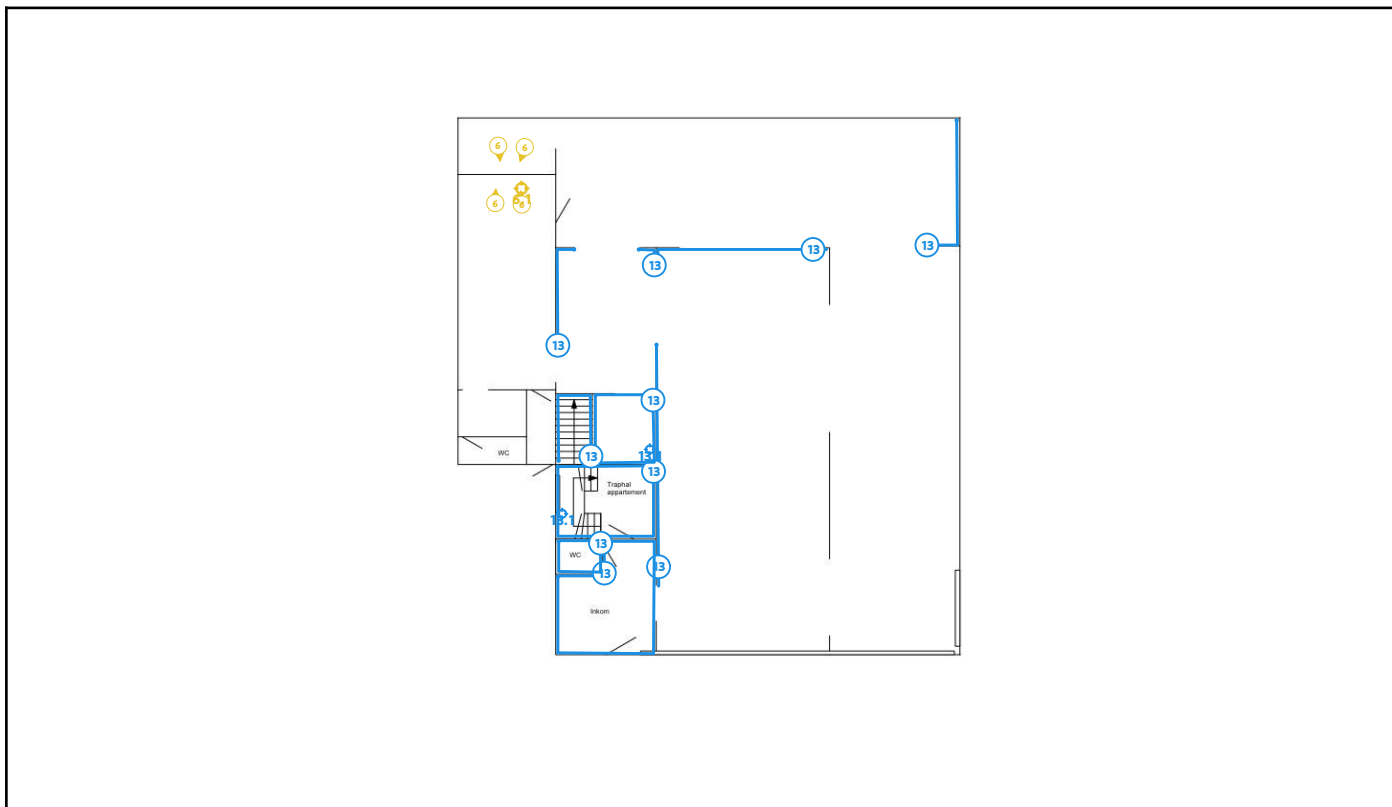
Plan 1.1: Gelijkvloers

Beschrijving	Type	Actie
6. Gootsteenplaatje	Asbestmateriaal	Zorgvuldig beheren
6.1 Code: MM04	Puntmonster	-
13. Muurpleister	Geen asbest	-
13.1 Code: MM01	Mengmonster	-

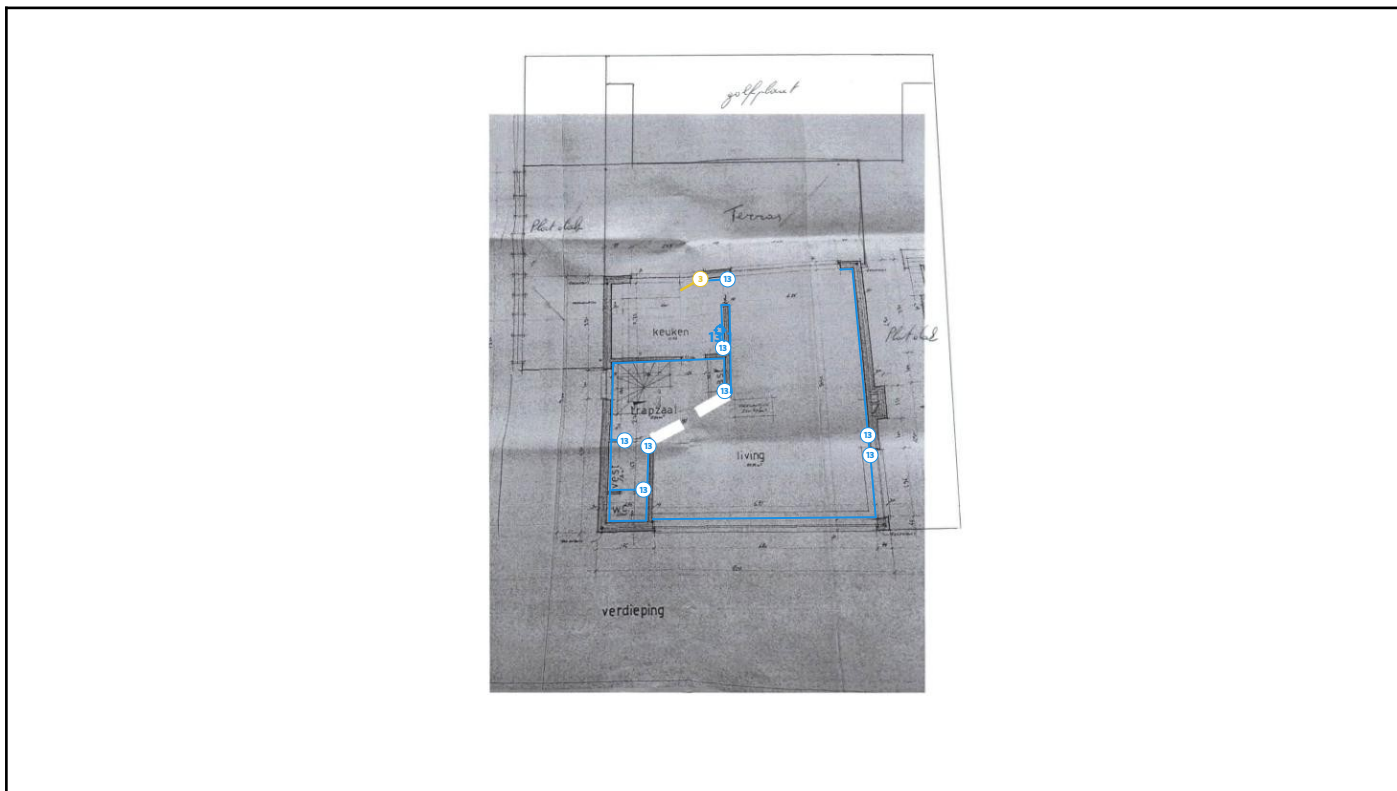
Plan 1.2: Verdiep +1

Beschrijving	Type	Actie
3. Glassalplaat achterdeur eerste verdiep	Asbestmateriaal	Zorgvuldig beheren
13. Muurpleister	Geen asbest	-
13.1 Code: MM01	Mengmonster	-

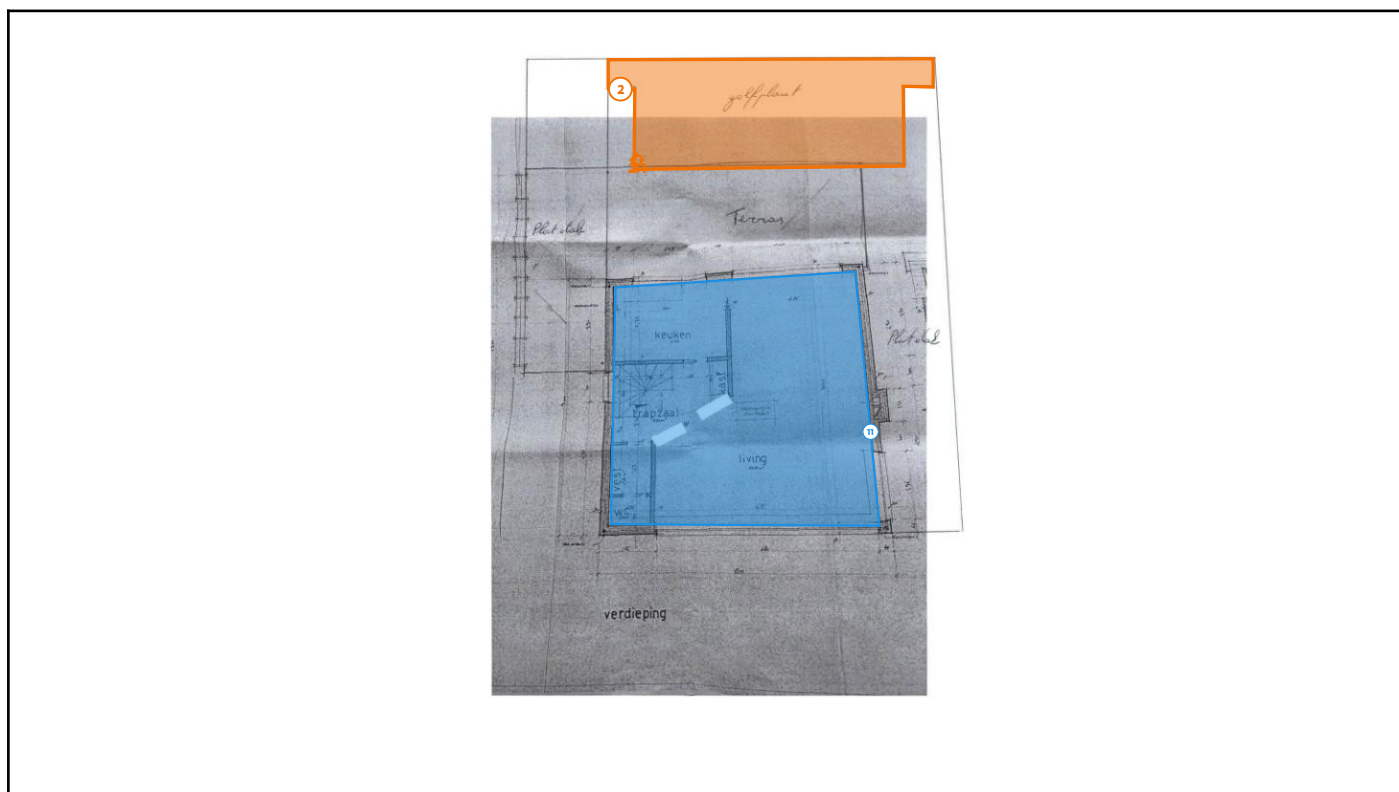
Plan 1.5: Verdiep +1

Beschrijving	Type	Actie
2. Golfplaten dak	Asbestmateriaal	Verwijderen
2.1 Code: MM08	Puntmonster	-
11. Plafondpleister	Geen asbest	-

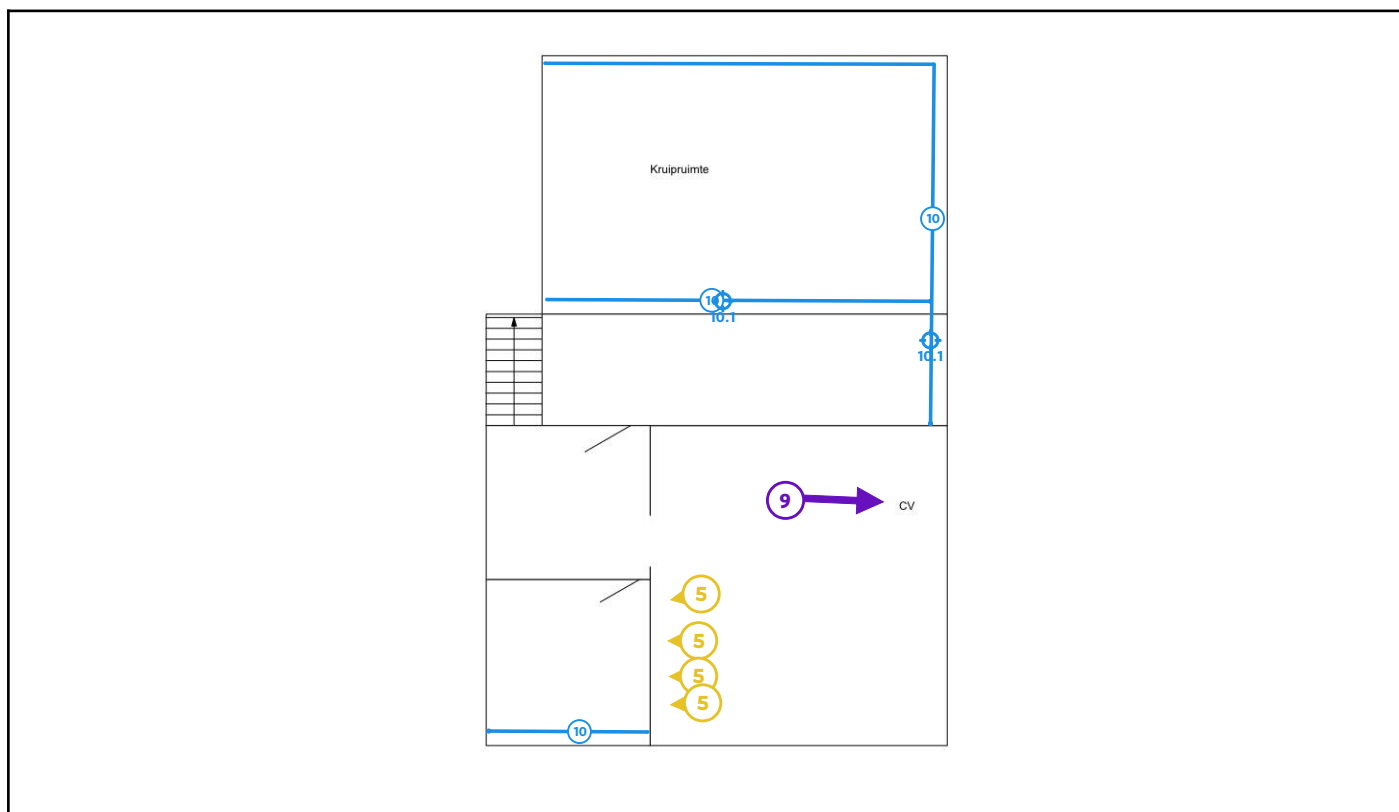
Plan 1.7: Kelder

Beschrijving	Type	Actie
5. Bakeliet Stopcontacten	Asbestmateriaal	Zorgvuldig beheren
9. Verwarmingsketel	Advies	-
10. Leidingisolatie in de kelder	Geen asbest	-
10.1 Code: MM03	Mengmonster	-

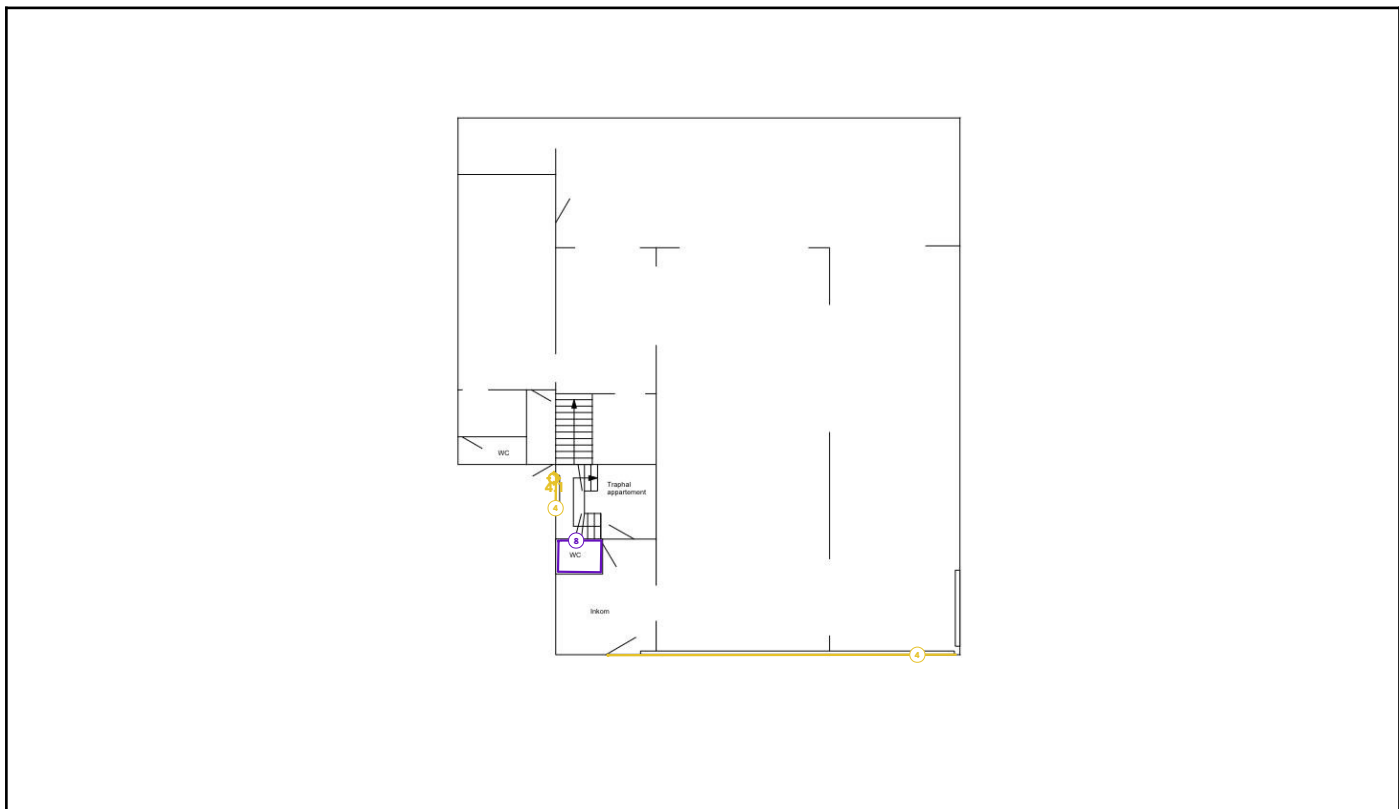
Plan 1.8: Gelijkvloers

Beschrijving	Type	Actie
4. Mastiek tussen profiel en gevel	Asbestmateriaal	Zorgvuldig beheren
4.1 Code: MM05	Puntmonster	-
8. Tegellijn achter wandtegels	Advies	-

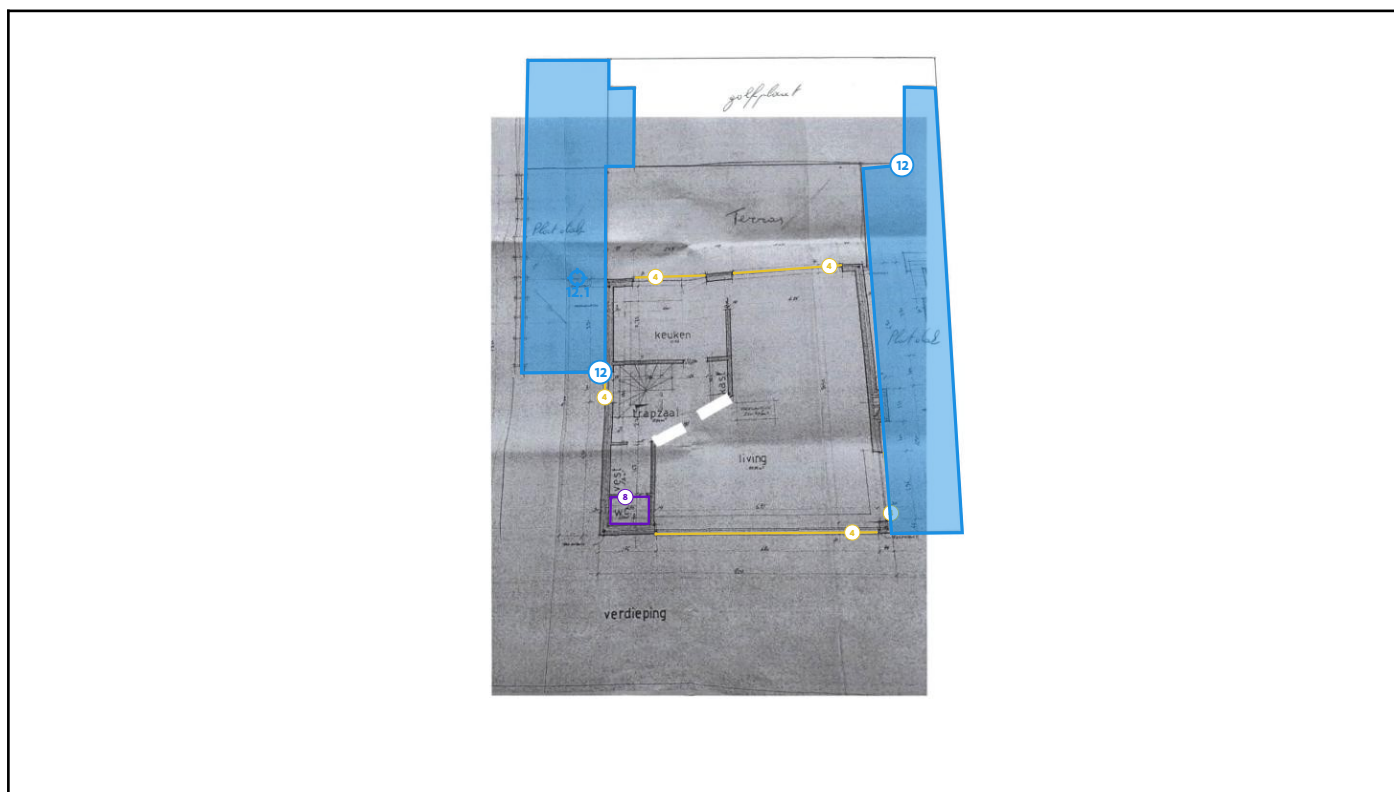
Plan 1.9: Verdiep +1

Beschrijving	Type	Actie
4. Mastiek tussen profiel en gevel	Asbestmateriaal	Zorgvuldig beheren
8. Tegellijm achter wandtegels	Advies	-
12. Roofing platte daken	Geen asbest	-
12.1 Code: MM07	Puntmonster	-

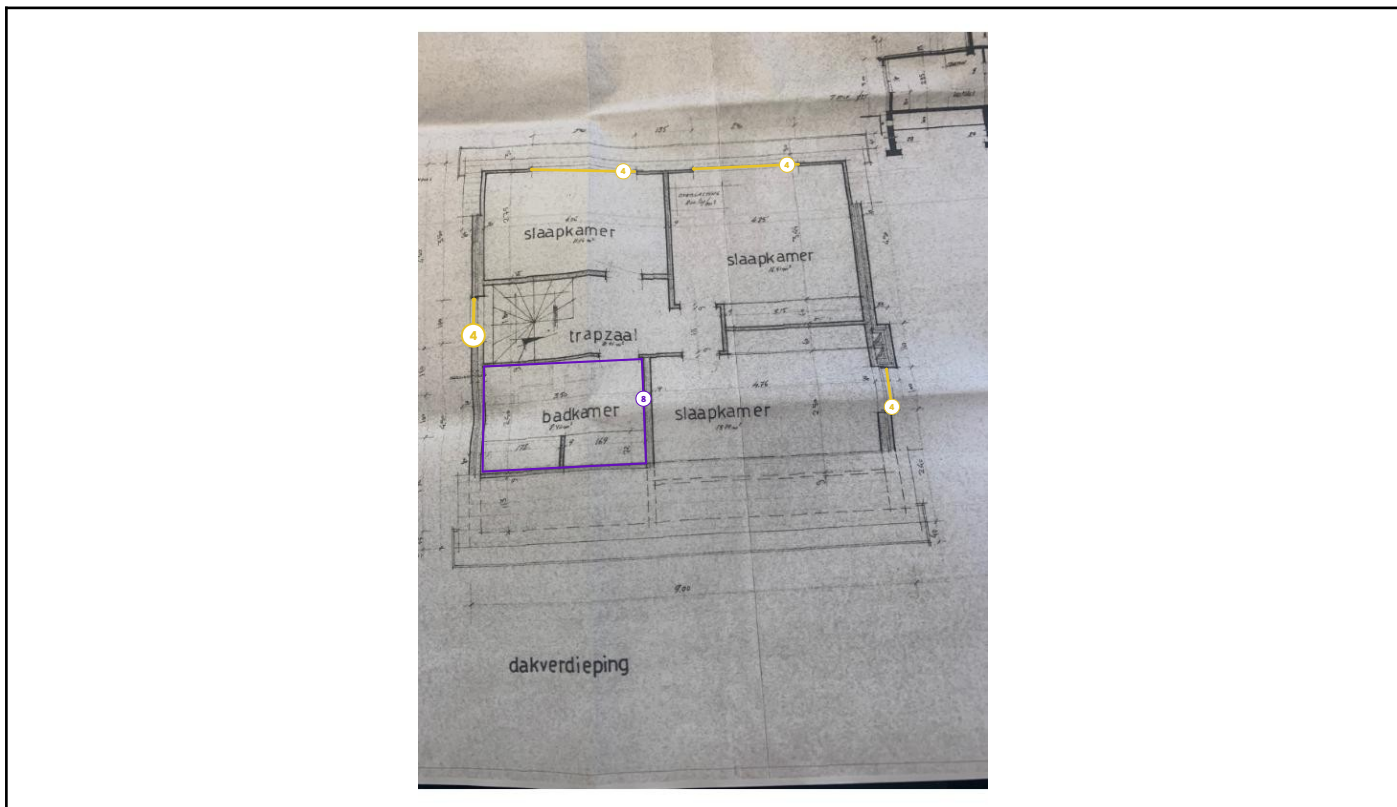
Plan 1.10: Verdiep +2

Beschrijving	Type	Actie
4. Mastiek tussen profiel en gevel	Asbestmateriaal	Zorgvuldig beheren
8. Tegellijm achter wandtegels	Advies	-

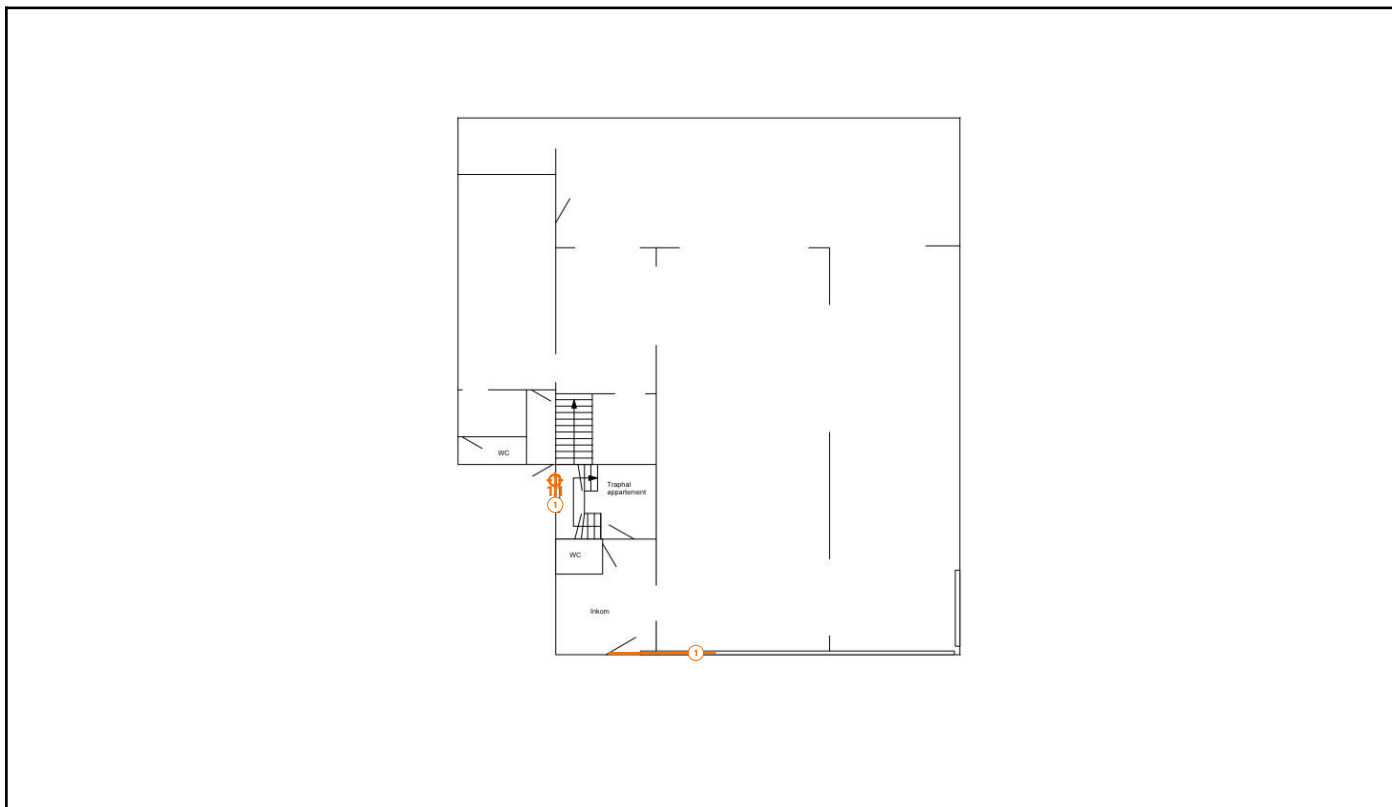
Plan 1.11: Gelijkvloers

Beschrijving	Type	Actie
1. Mastiek tussen profiel en glas	Asbestmateriaal	Verwijderen
1.1 Code: MM06	Puntmonster	-

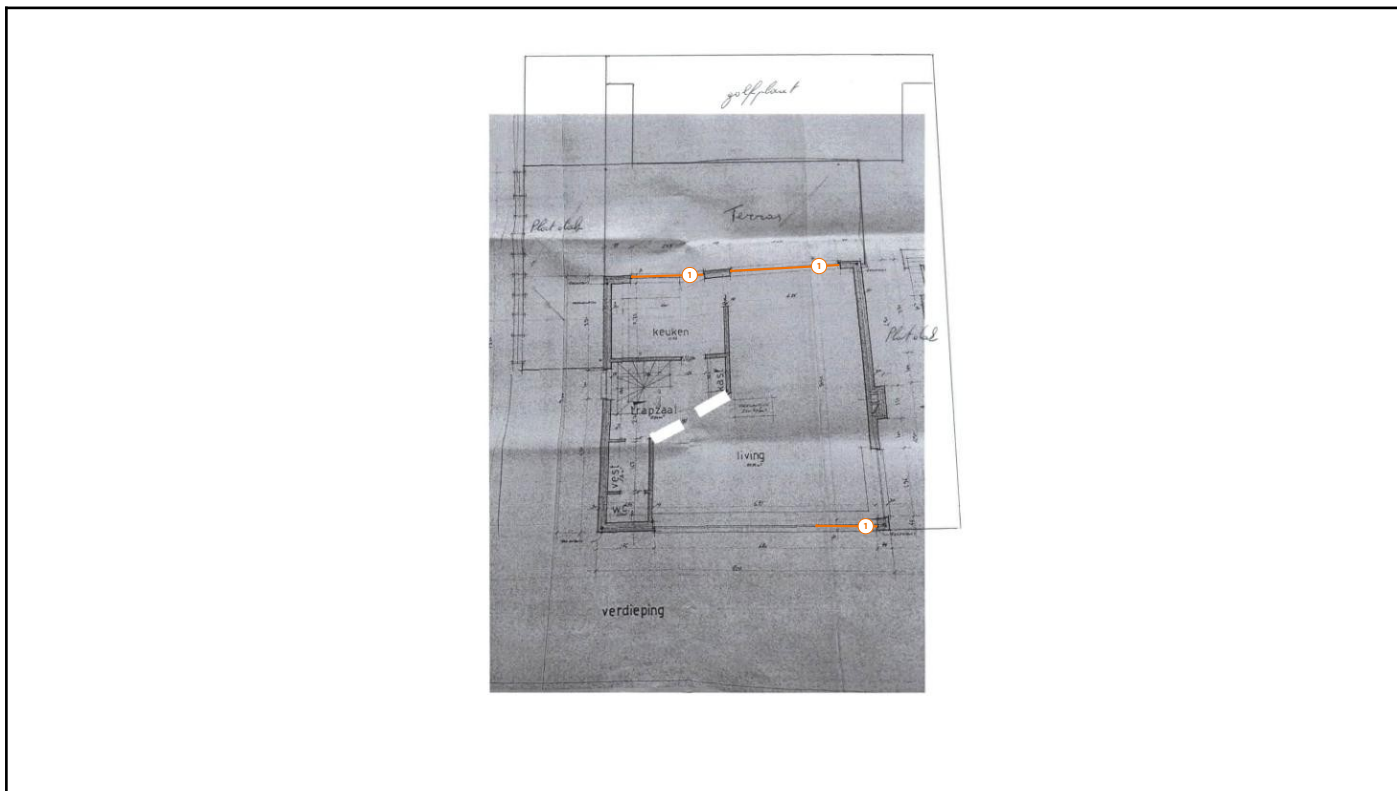
Plan 1.12: Verdiep +1

Beschrijving	Type	Actie
1. Mastiek tussen profiel en glas	Asbestmateriaal	Verwijderen

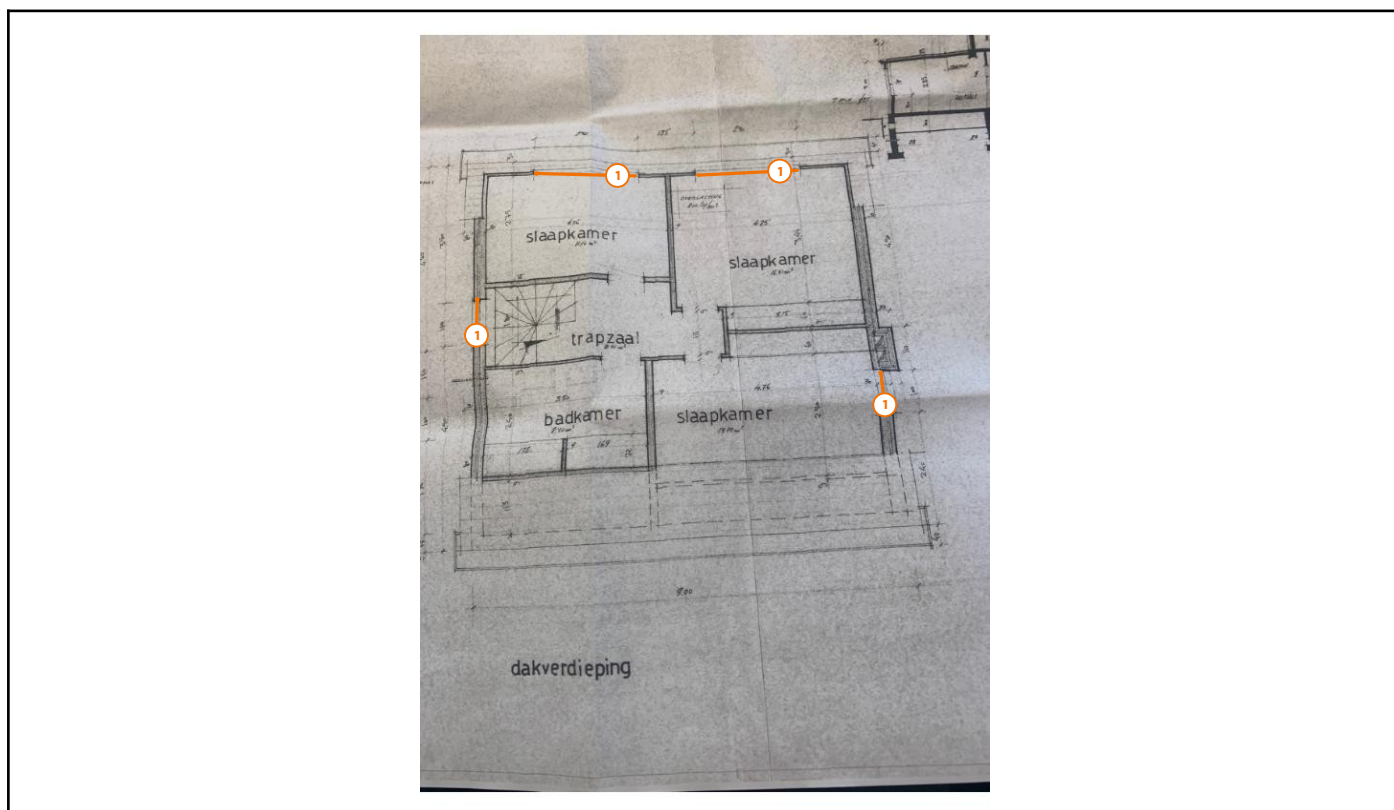
Plan 1.13: Verdiep +2

Beschrijving	Type	Actie
1. Mastiek tussen profiel en glas	Asbestmateriaal	Verwijderen

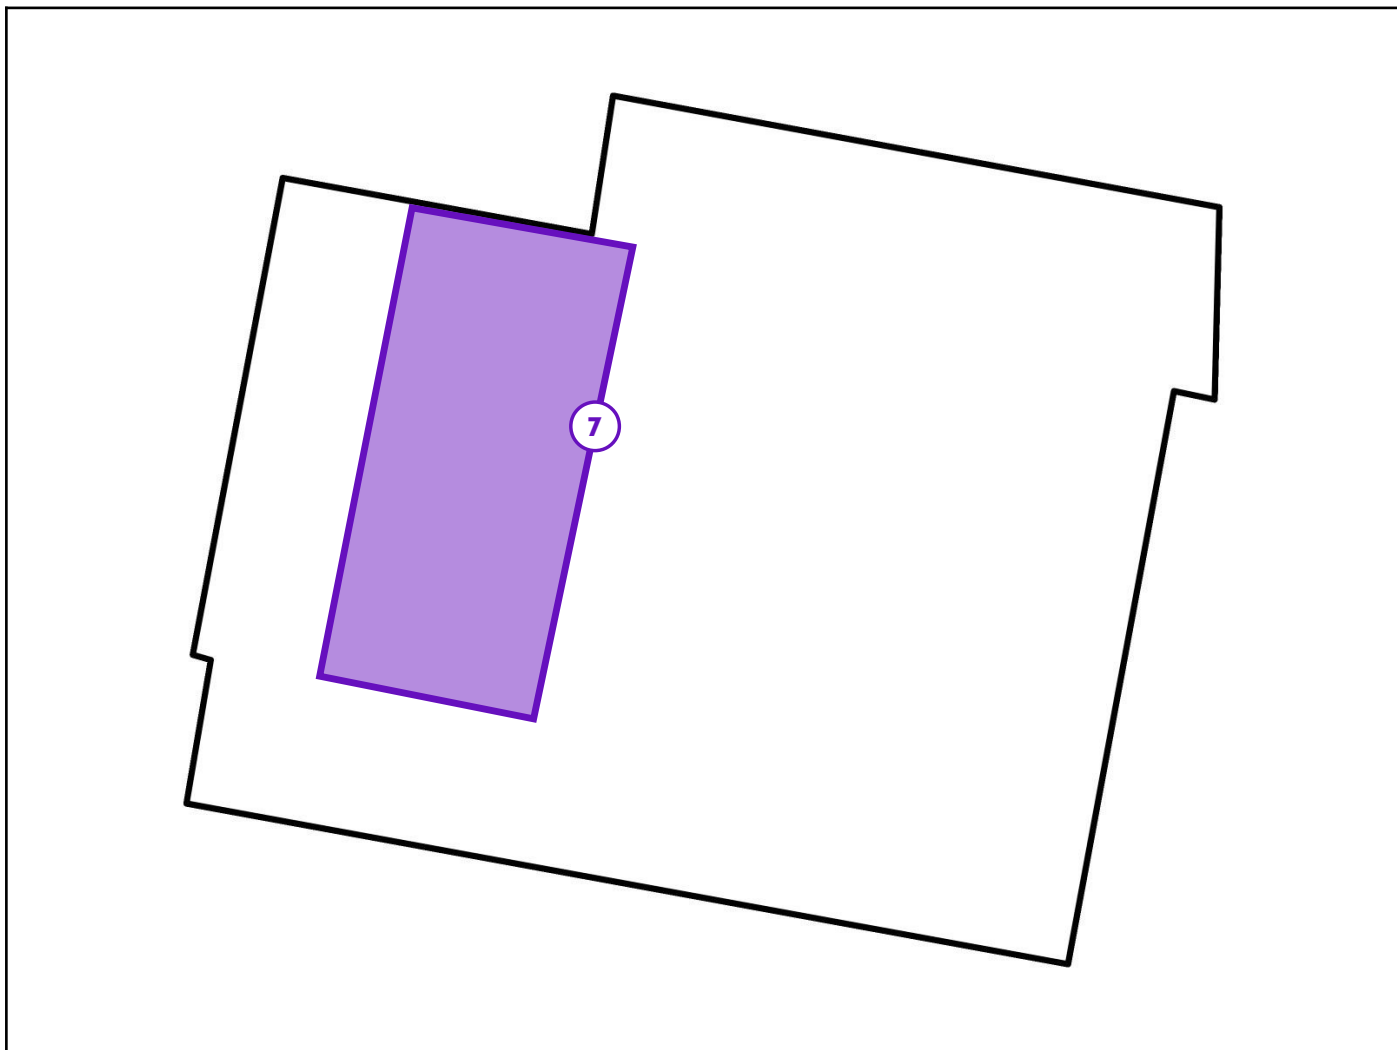
Plan 1.14: Zolder

Beschrijving	Type	Actie
7. Zolderruimte	Beperking	-
