Asbestinventarisatetest

Draaiboomstraat 39/V2, 2160 Wommelgem

Attestnummer : 20260403-000283.000

Uitgegeven op : 03.04.2026

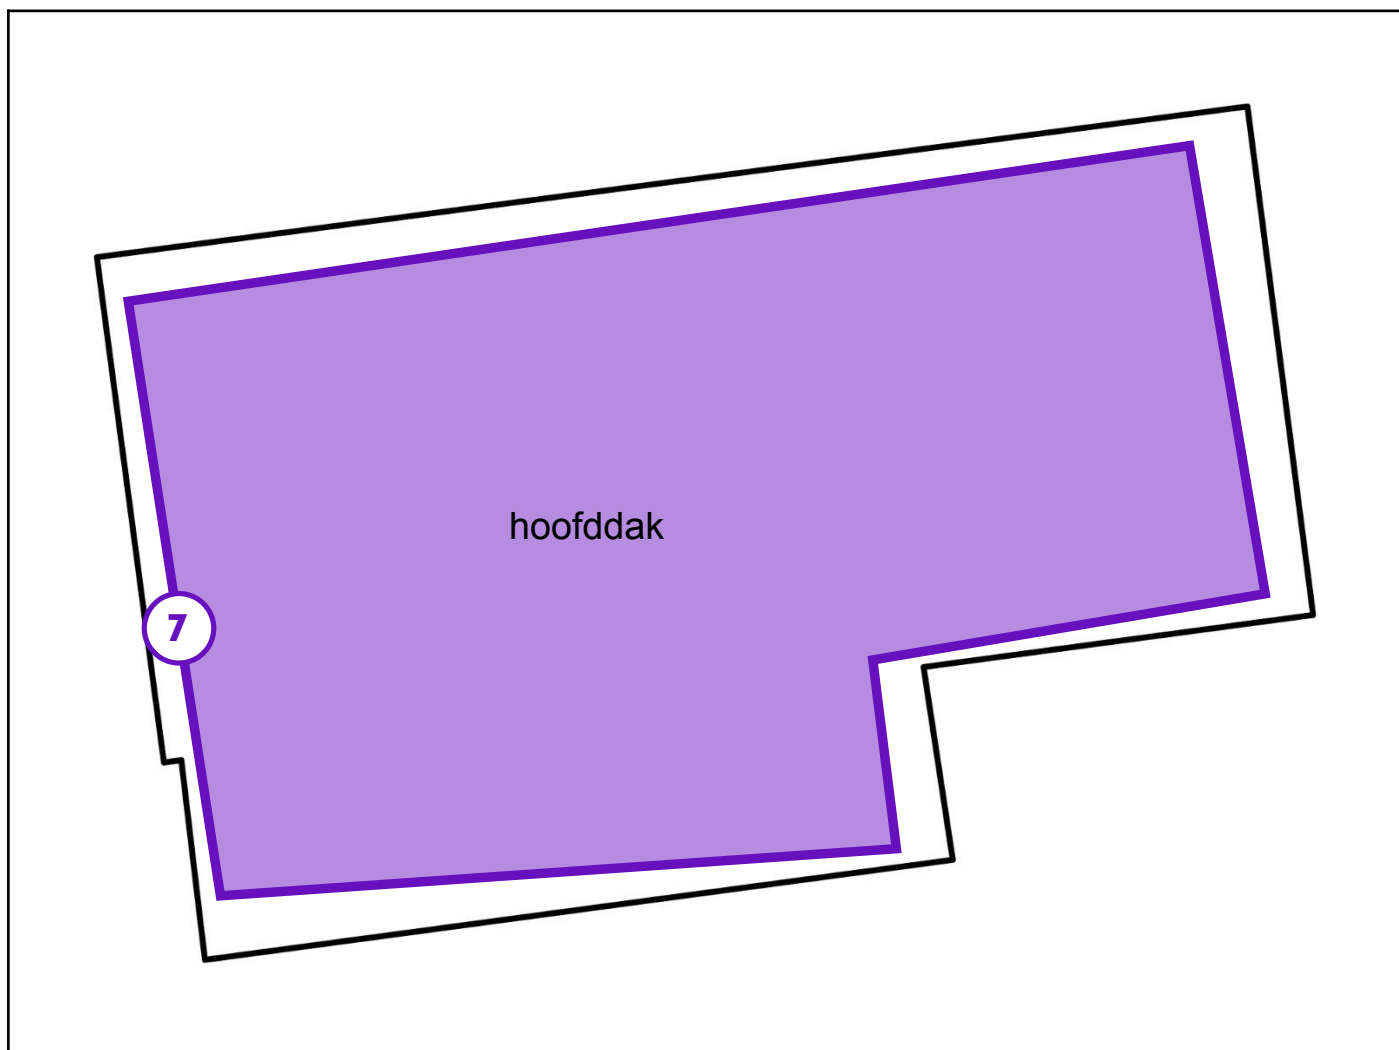
Plan 1.1: plan dak

Beschrijving	Type	Actie
7. Roofing plat dak (niet verdacht - factuurbewijs)	Overige ruimte of materiaal	-

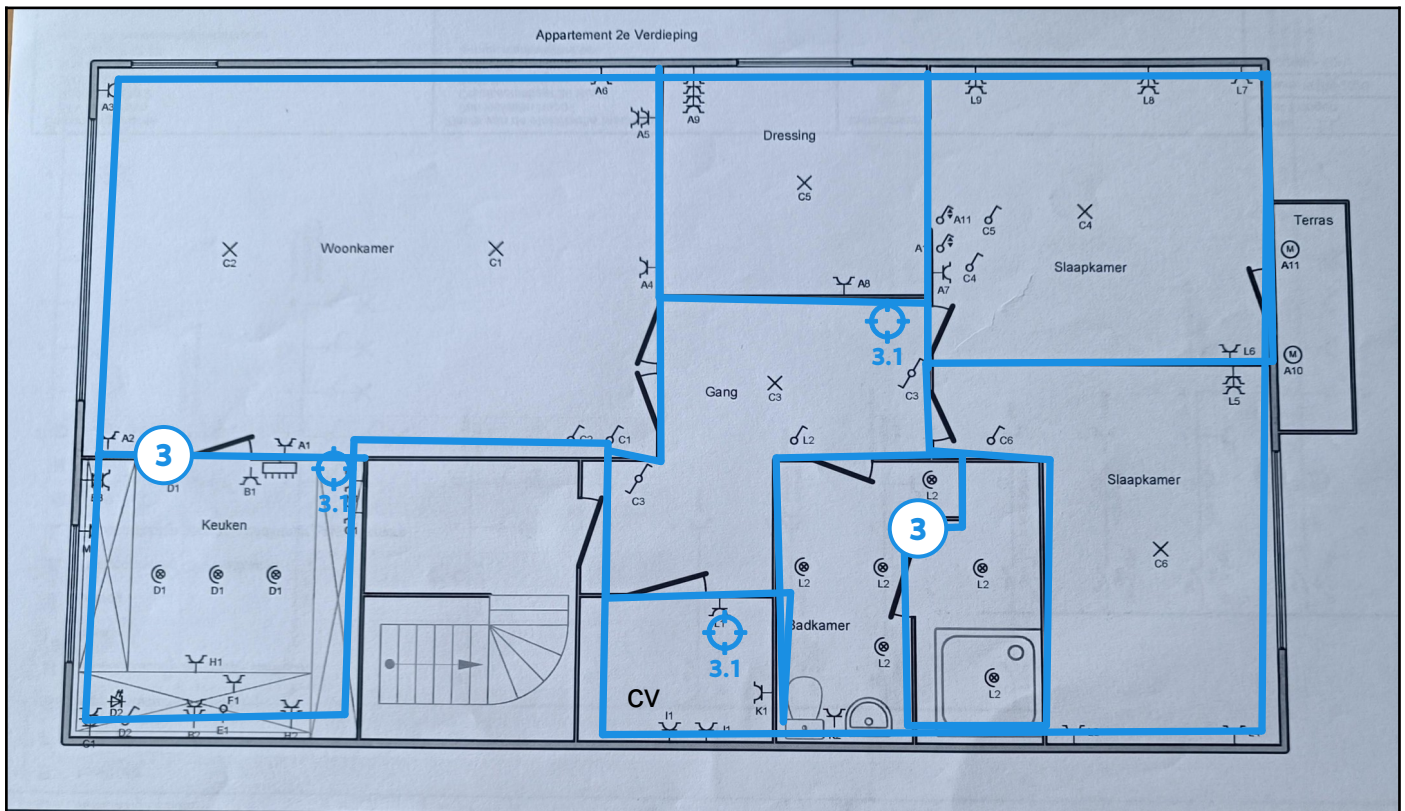
Plan 1.2: plan appartement

Beschrijving	Type	Actie
3. Muurpleister	Geen asbest	-
3.1 Code: muur	Mengmonster	-

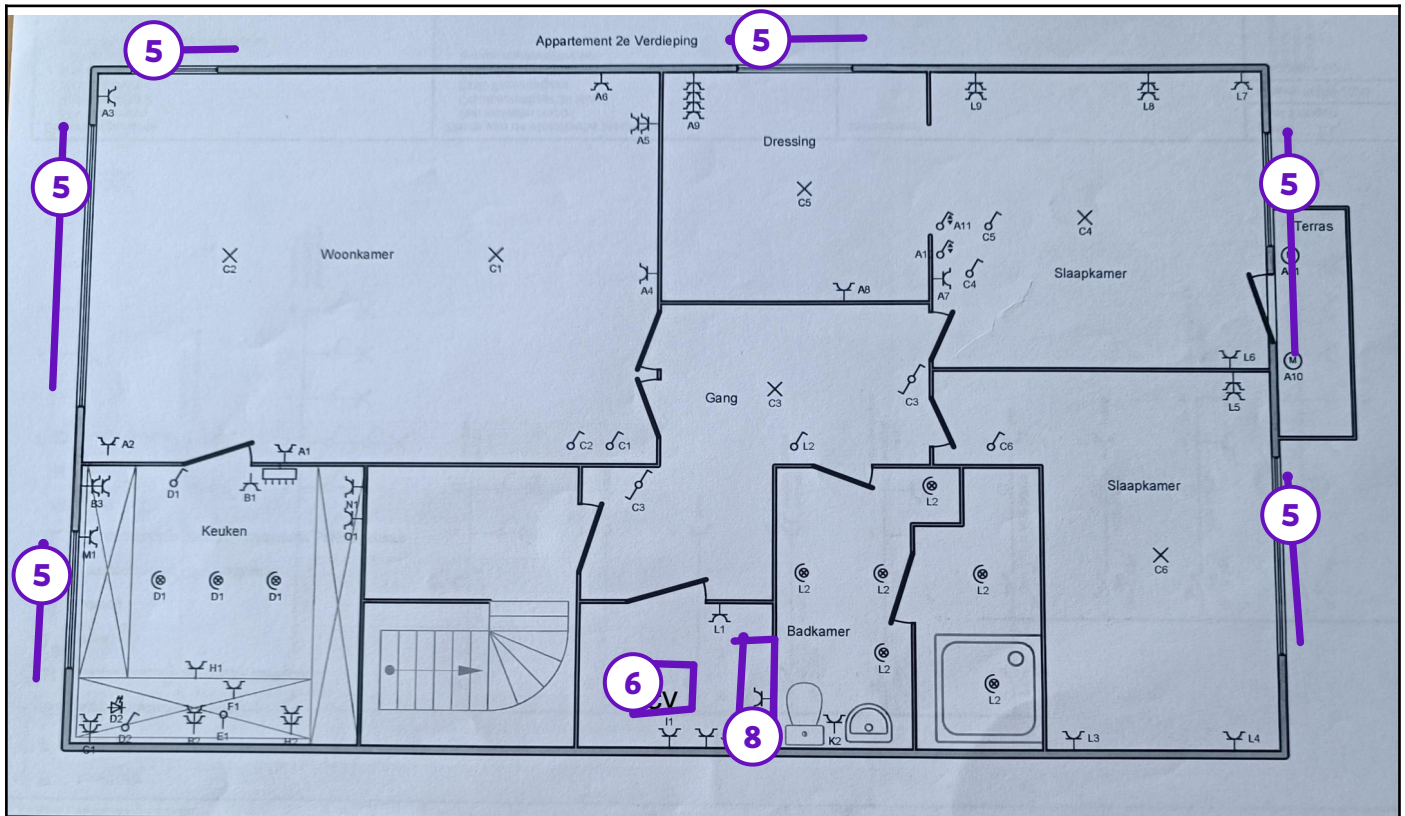
Plan 1.4: plan appartement

Beschrijving	Type	Actie
5. Kit niet verdacht (visueel vastgesteld)	Overige ruimte of materiaal	-
6. CV Ketel	Overige ruimte of materiaal	-
8. schouw	Overige ruimte of materiaal	-

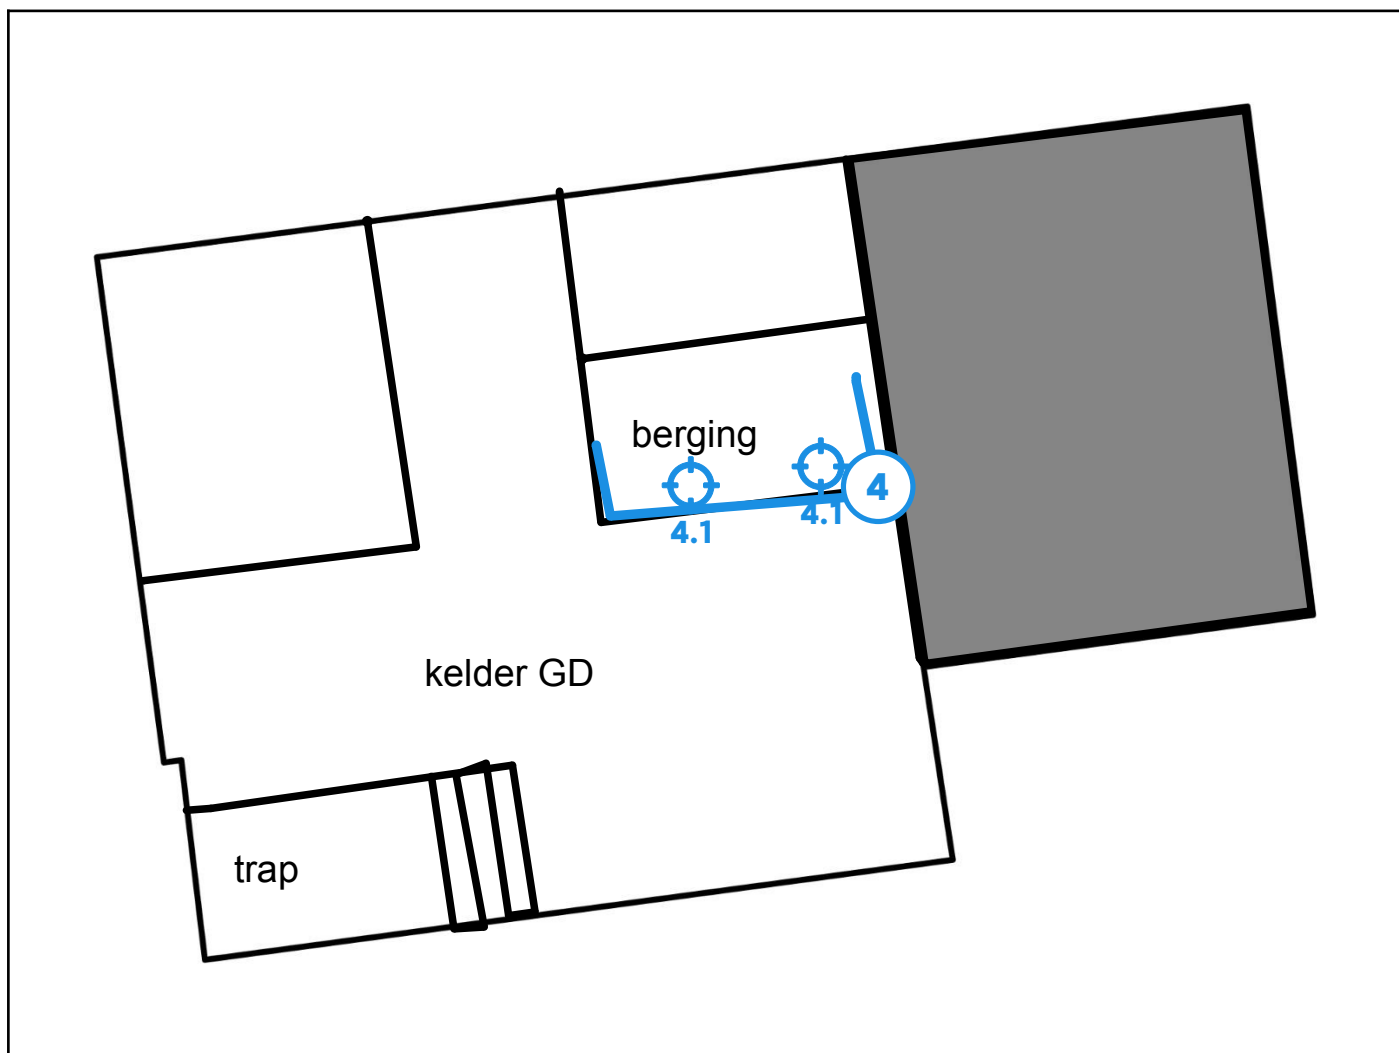
Plan 1.5: plan kelder

Beschrijving	Type	Actie
4. Cementering binnentoepping (kelderberging)	Geen asbest	-
4.1 Code: cement	Mengmonster	-
