# Asbestinventarisatetest

Meeuwenlaan 108, 1800 Vilvoorde

Attestnummer : 20260331-000299.000

Uitgegeven op : 31.03.2026

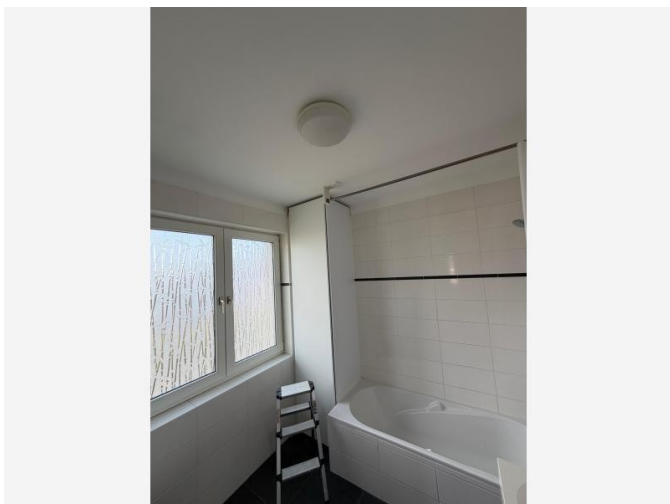
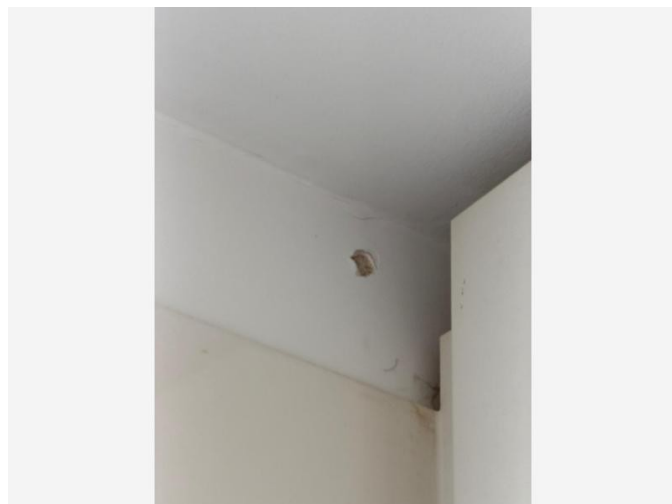
<b>Beschrijving</b>	* Pleisterwerk plafonds
<b>Omgeving</b>	Binnen
<b>Primaire drager</b>	Plafond
<b>Bindmiddel van materiaal</b>	Gips - kalk
<b>Gebondenheid op basis van bindmiddel</b>	Niet-hechtgebonden
<b>Hoeveelheid (oppervlakte - dikte - aantal)</b>	• 120,00 m <sup>2</sup> - 1,00 cm - 1 stuk
<b>Totaal volume</b>	1,20 m <sup>3</sup>
<b>Identificatiemethode</b>	Een monstername door de asbestdeskundige met laboanalyse door een asbestlabo.
<b>Destructieve handeling voor identificatie</b>	Nee
<b>Opmerking</b>	Deze oppervlakte, volumes en gewichten zijn niet gemeten, maar geschat op basis van een benadering van het aanwezig pleisterwerk in alle plafonds ( de opgegeven hoeveelheden mogen niet gebruikt worden als maatstaf van heffing).

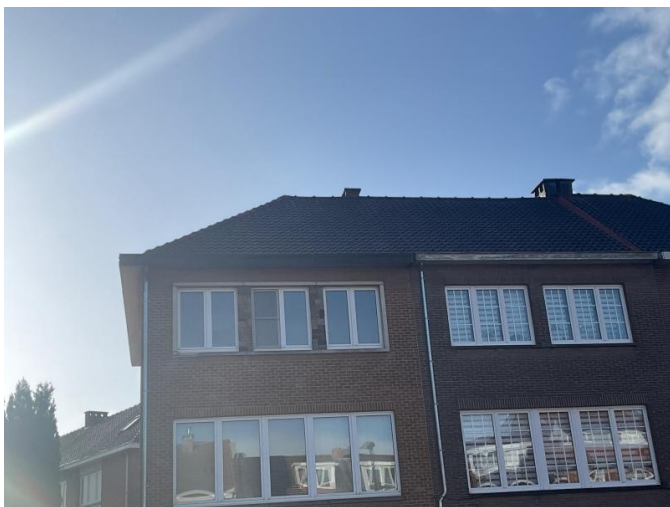
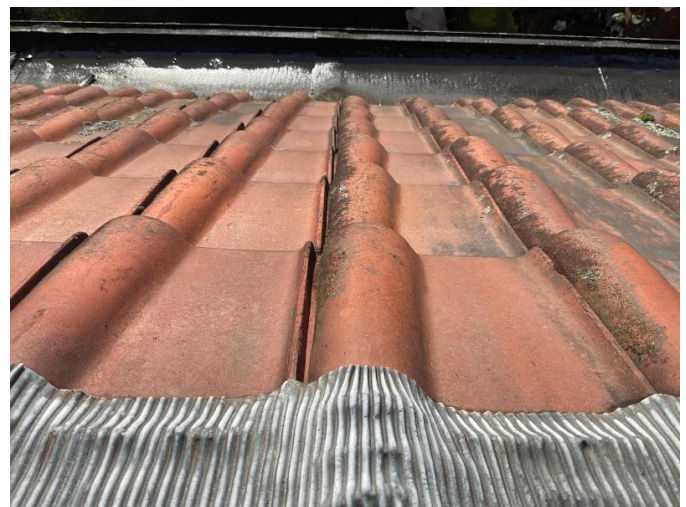
### Fiche 15: - geen verdacht dakbedekking

Beschrijving	Notitie	Terug te vinden op plannen
Fiche 15: - geen verdacht dakbedekking	er werd geen verdachte dakbedekking vastgesteld	Plan 1.1: Zijaanzichten
Fiche 16: - Geen verdacht onderdak	Er werd geen verdacht onderdak vastgesteld	Plan 1.3: Zijaanzichten
Fiche 17: Niet verdachte afdak	-	Plan 1.1: Zijaanzichten
Fiche 18: - siliconen afdichtmateriaal aan schrijnwerk	er werd aan geen enkel raam of deur verdacht afdichtmateriaal vastgesteld	Plan 1.3: Zijaanzichten
Fiche 19: * Stookketel na 2001	de CV-ketel is van na 2001 en bevat geen asbest verdachten componenten .	Plan 1.7: Gelijksvloer

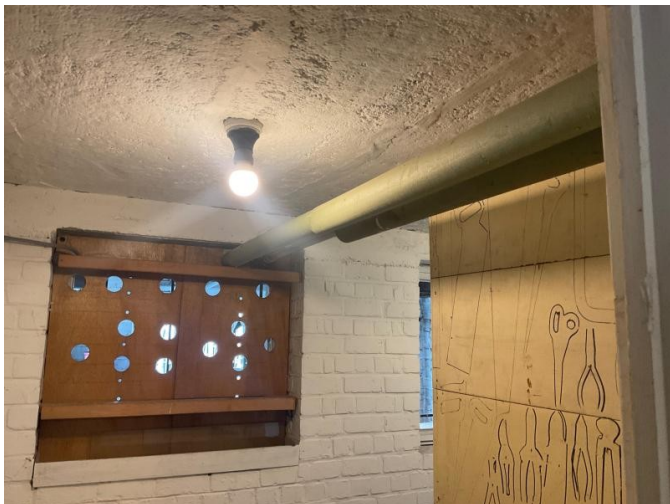
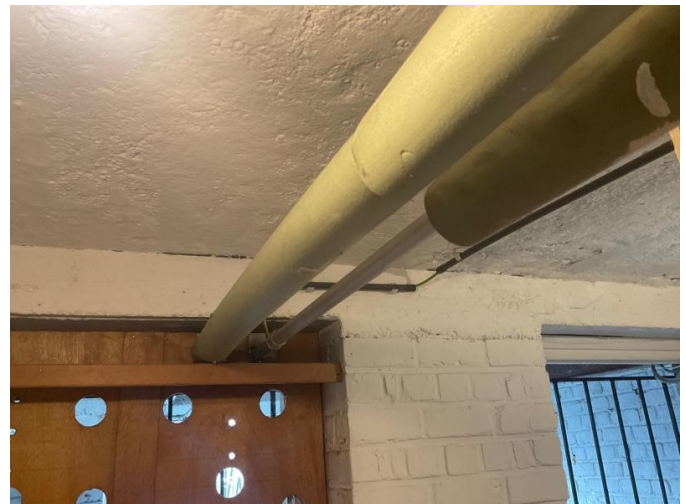
### Fiche 20: -geen verdacht leiding isolatie

Beschrijving	Notitie	Terug te vinden op plannen
Fiche 20: -geen verdacht leiding isolatie	Er werd geen verdacht leiding isolatie vastgesteld	Plan 1.7: Gelijksvloer
Fiche 21: * lift infrastructuur	er is geen liftinfrastructuur in deze te controlere inpsectiegebied	-
