# Asbestinventarisatetest

Verkortingstraat 17, 3000 Leuven

Attestnummer : 20260428-000330.000

Uitgegeven op : 28.04.2026

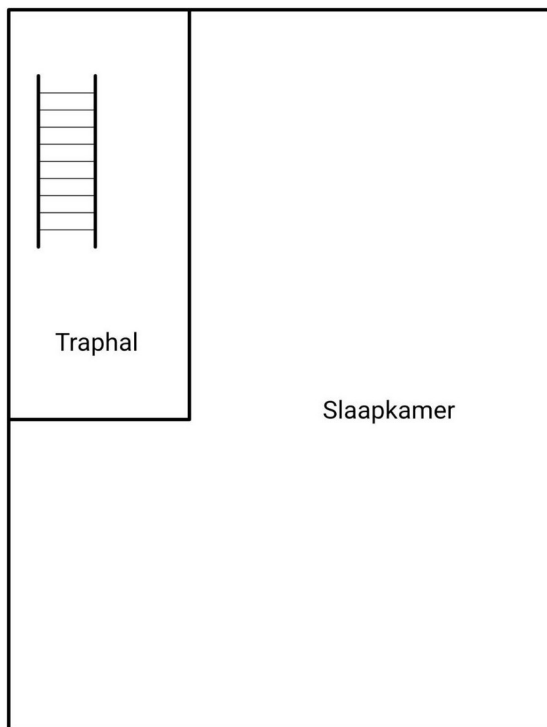
## Plan 1.2: V+2

alle plafonds en muren op dit plan zijn voorzetpanelen

5. Plafonds en muren bestaande uit voorzetpanelen	Advies	-
---	--------	---

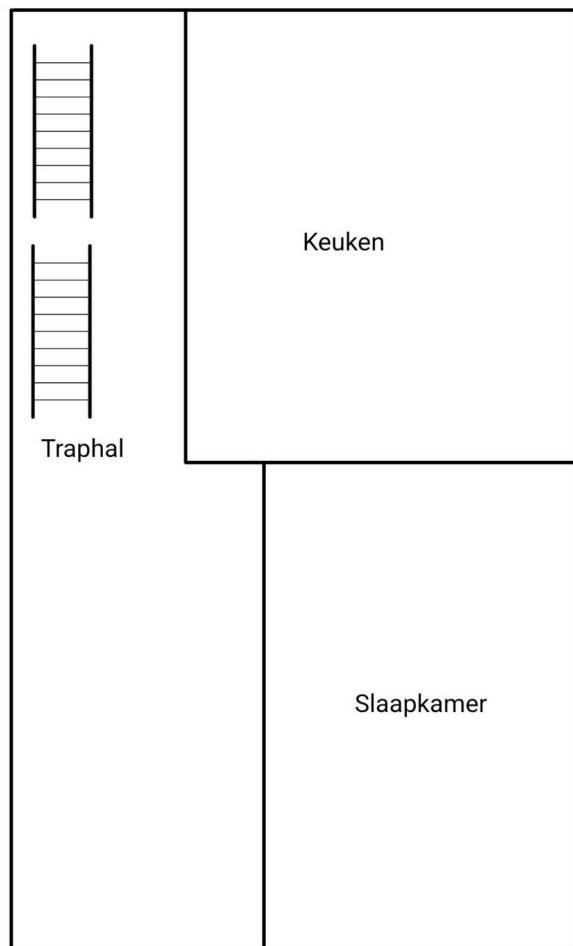
## Plan 1.5: V+0

alle plafonds op dit plan zijn voorzetpanelen

alle muren op dit plan zijn pleisterwerk
