# Asbestinventarisatetest

Gemeenteplein 12, 2328 Hoogstraten

Attestnummer : **20260205-000401.000**

Uitgegeven op : **05.02.2026**

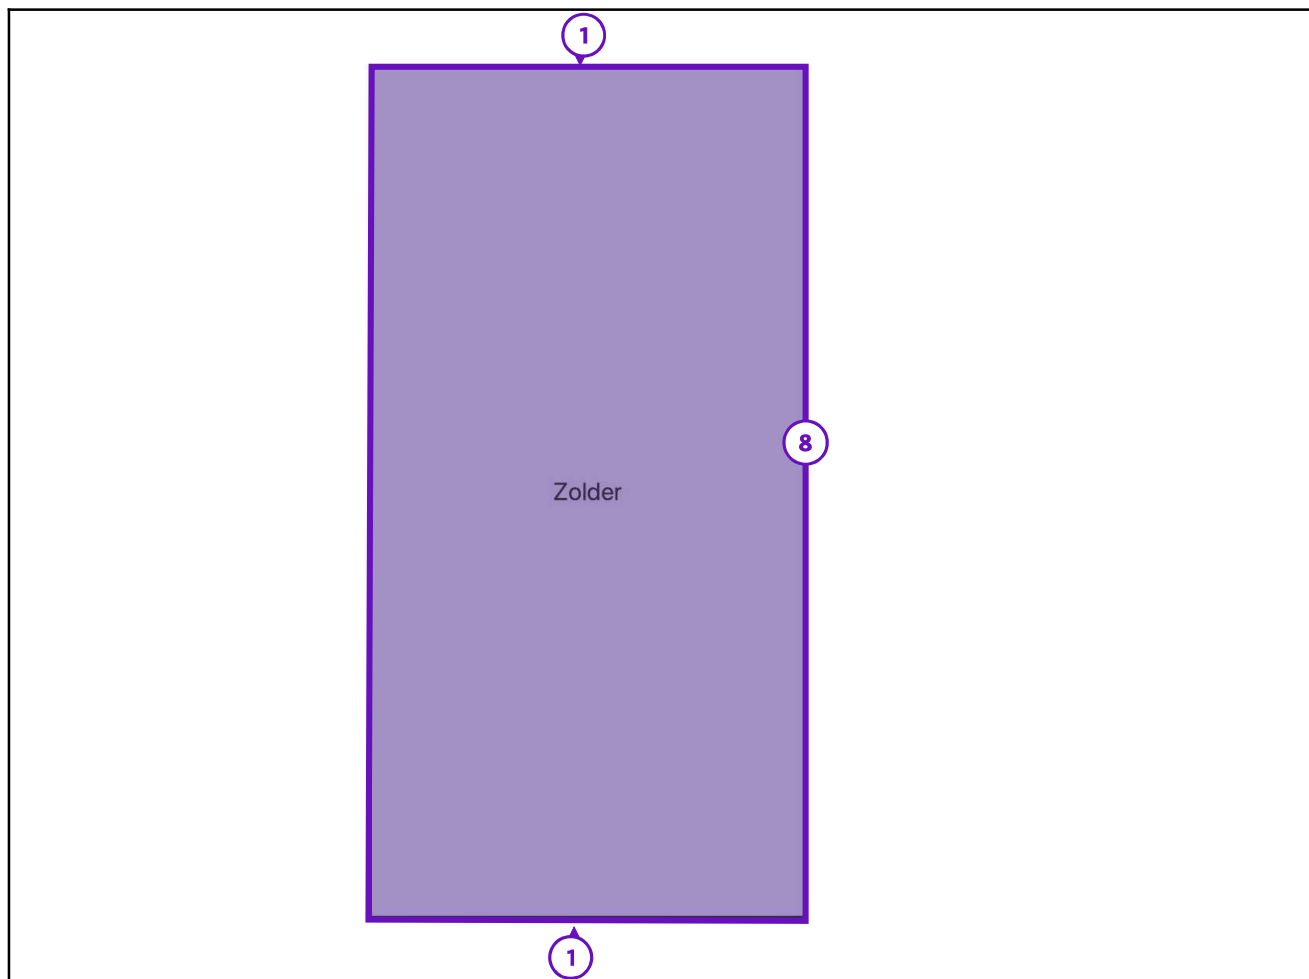
## Plan 1.6: Grondplan zolder

Beschrijving	Type	Actie
1. Schouwen	Beperking	-
8. Nazicht zolder woning	Advies	-

**Reden:** Het te onderzoeken materiaal situeert zich hoger dan 3,50 m te rekenen vanaf een veilige ondergrond

**Uitleg van de asbestdeskundige:** De schouwen bevatten binnenin mogelijk een asbestcement rookgaskanaal. Laat dit onderzoeken bij eventuele werken.

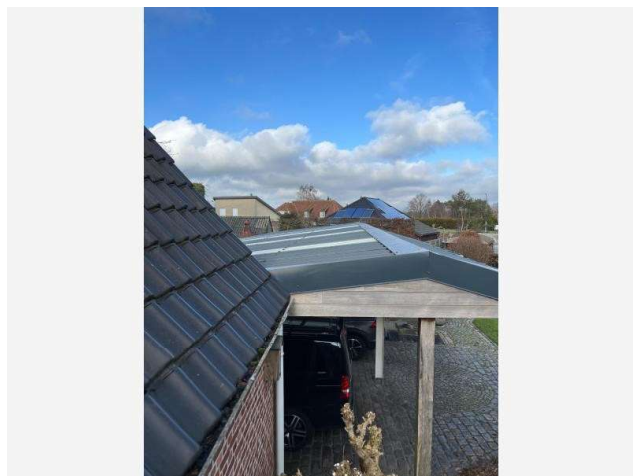
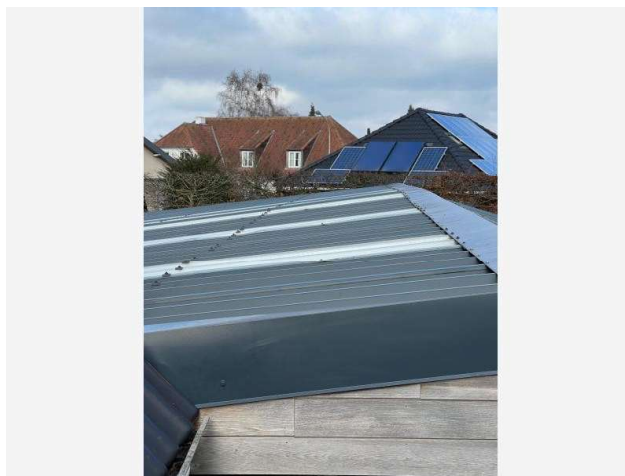
### Fiche 15: Dakbedekking bestaande uit stalen/metalen platen

Beschrijving	Notitie	Terug te vinden op plannen
Fiche 15: Dakbedekking bestaande uit stalen/metalen platen	De dakbedekking is niet-asbestverdacht.	-
Fiche 16: Dakbedekking bestaande uit pannen (niet verdacht)	De dakbedekking is niet-asbestverdacht.	-
Fiche 17: Kit aan de ramen	De kit aan de ramen is niet asbestverdacht.	-
Fiche 18: CV-ketel (niet verdacht)	De CV-ketel (dichtingen, isolerend materiaal) is niet asbestverdacht.	-

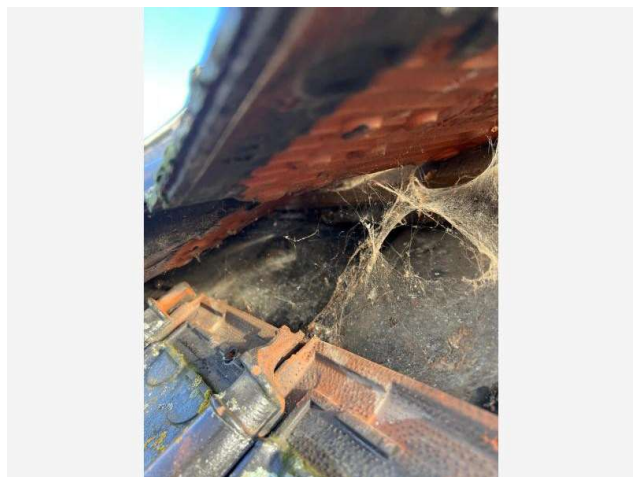
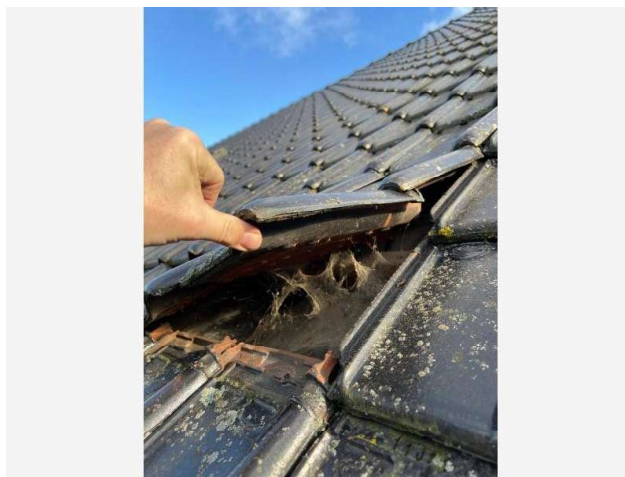
### Fiche 19: Geen asbestverdacht onderdak aangetroffen

Beschrijving	Notitie	Terug te vinden op plannen
Fiche 19: Geen asbestverdacht onderdak aangetroffen	Na het optillen van een pan werd geen asbestverdacht onderdak aangetroffen. Dit betekent niet dat er geen onderdak aanwezig kan zijn op plaatsen die niet gecontroleerd werden. Bij werken, laat een eventueel aangetroffen onderdak controleren op aanwezigheid van asbest.	-
Fiche 20: Liftinfrastructuur (niet aanwezig)	Er is geen liftinfrastructuur aanwezig op de inspectielocatie.	-
Fiche 21: Leidingisolatie (niet aanwezig)	Er is geen asbestverdachte leidingisolatie aanwezig.	-
