Asbestinventarisatetest

Gabriëllastraat 14, 2020 Antwerpen

Attestnummer : 20260420-000309.000

Uitgegeven op : 20.04.2026

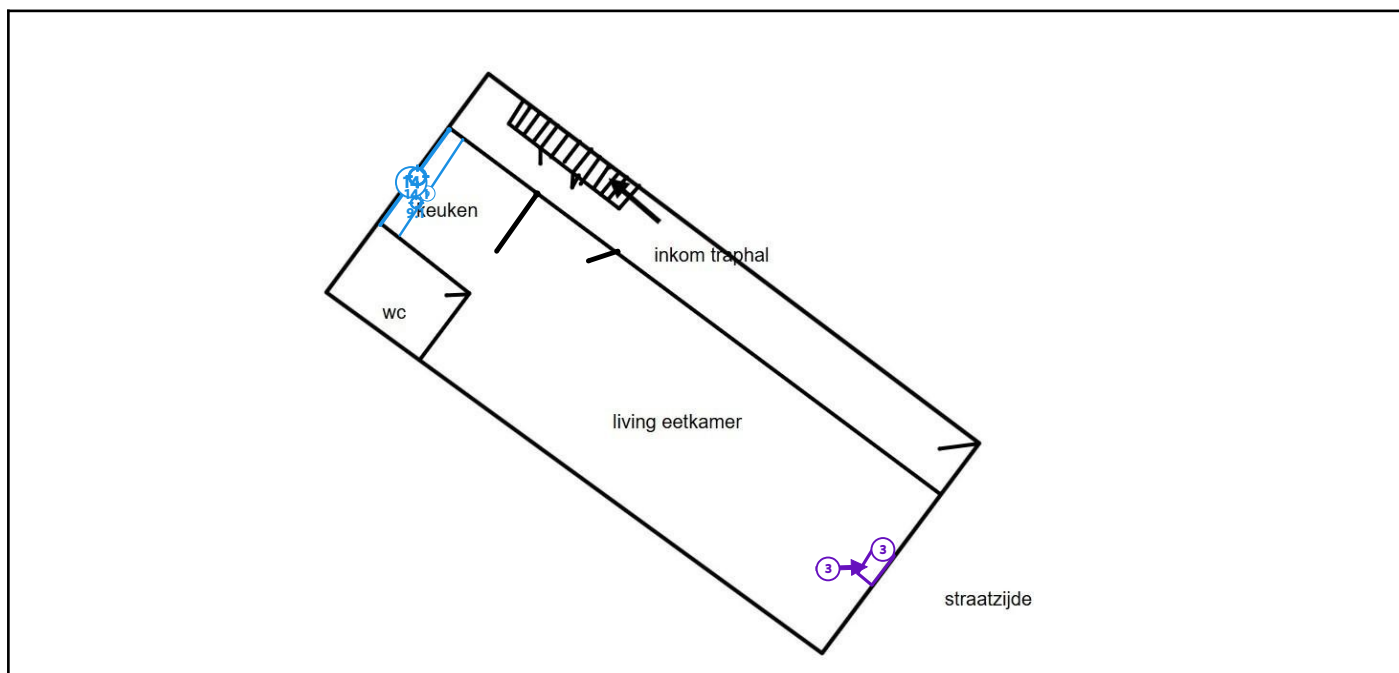
Plan 1.3: schets gelijkvloers

Beschrijving	Type	Actie
3. oude elektrische accumulatiekachels	Advies	-
9. anti - deun spoelbak keuken	Geen asbest	-
9.1 Code: M005	Puntmonster	-
14. lijmlaag plint achterzijde keukenkast	Geen asbest	-
14.1 Code: M003	Puntmonster	-

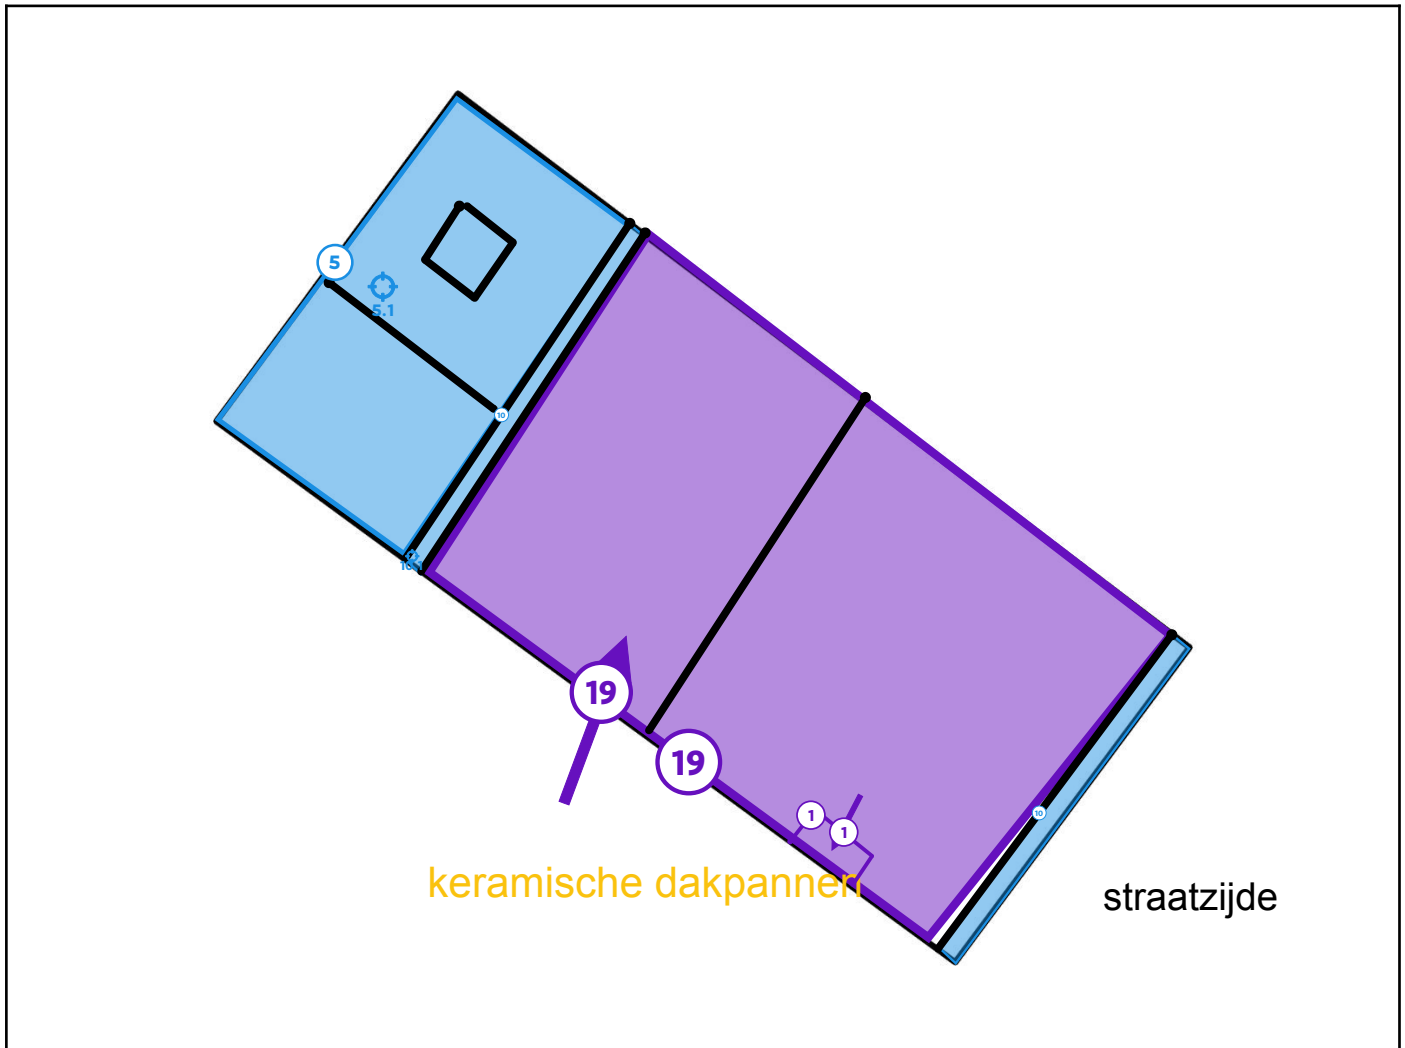
Plan 1.4: Hoofdgebouw plan

Beschrijving	Type	Actie
1. schouw, rookgaspijp en kapje op dak	Beperking	-
5. roofing plat dak keuken	Geen asbest	-
5.1 Code: M006	Puntmonster	-
10. roofing goot schuin dak	Geen asbest	-
10.1 Code: M007	Puntmonster	-
19. dakbedekking	Overige ruimte of materiaal	-

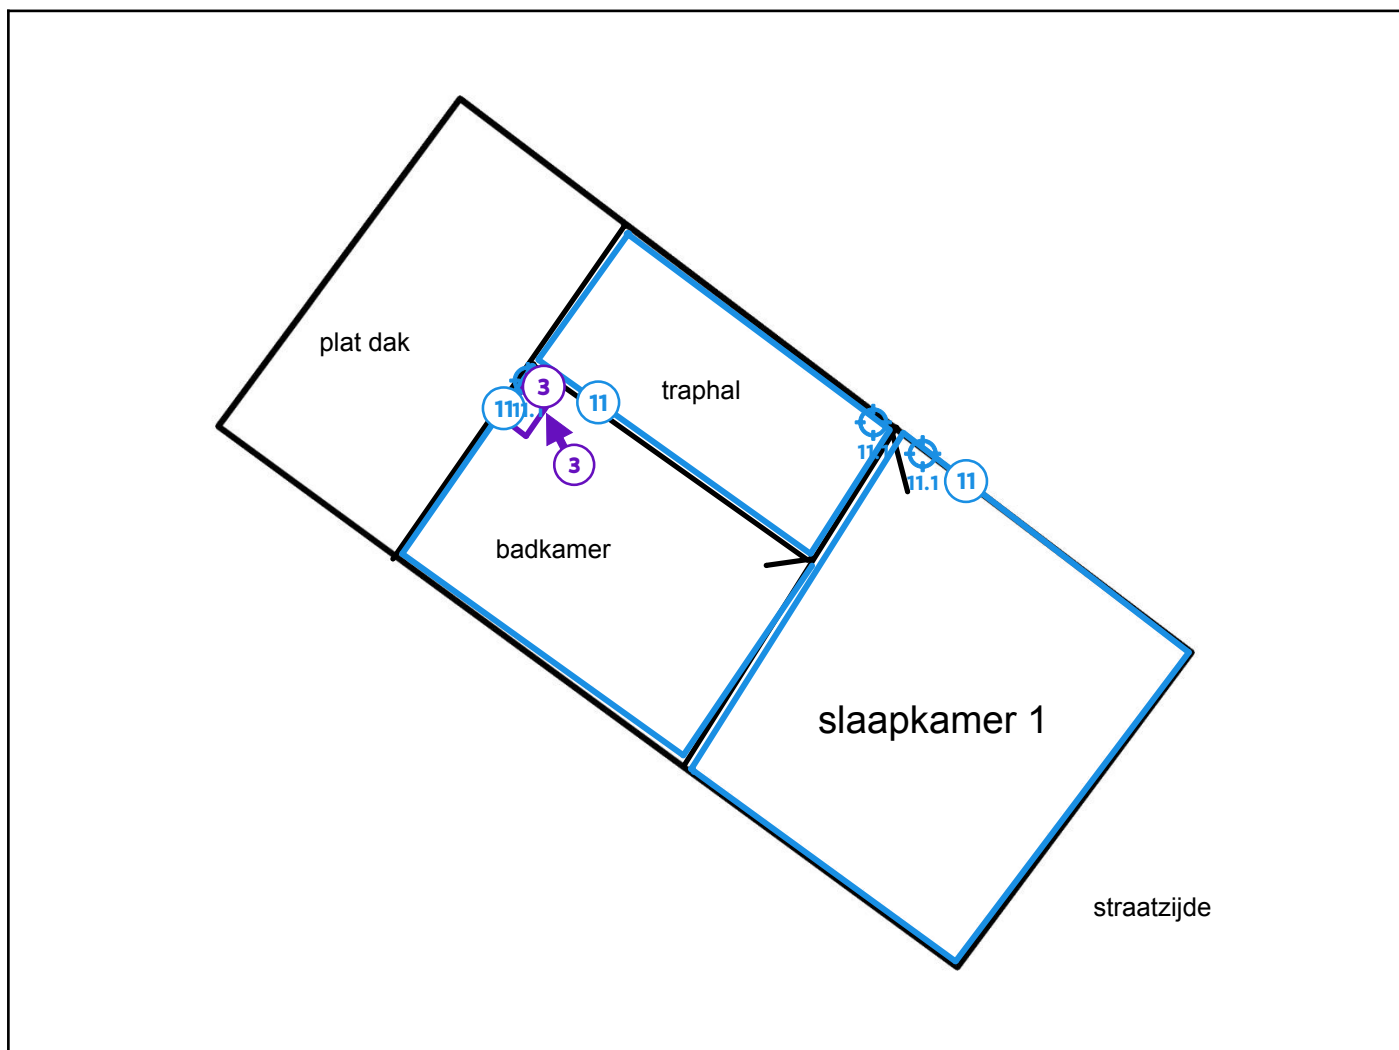
Plan 1.5: Hoofdgebouw plan

Beschrijving	Type	Actie
3. oude elektrische accumulatiekachels	Advies	-
11. pleisterwerk muur	Geen asbest	-
11.1 Code: M001	Mengmonster	-

In de woning bevinden zich nog oude elektrische accumulatiekachels. Deze kachels kunnen nog asbesthoudende onderdelen bevatten. Bij werken aan de kachels dient bijkomend onderzoek uitgevoerd te worden.

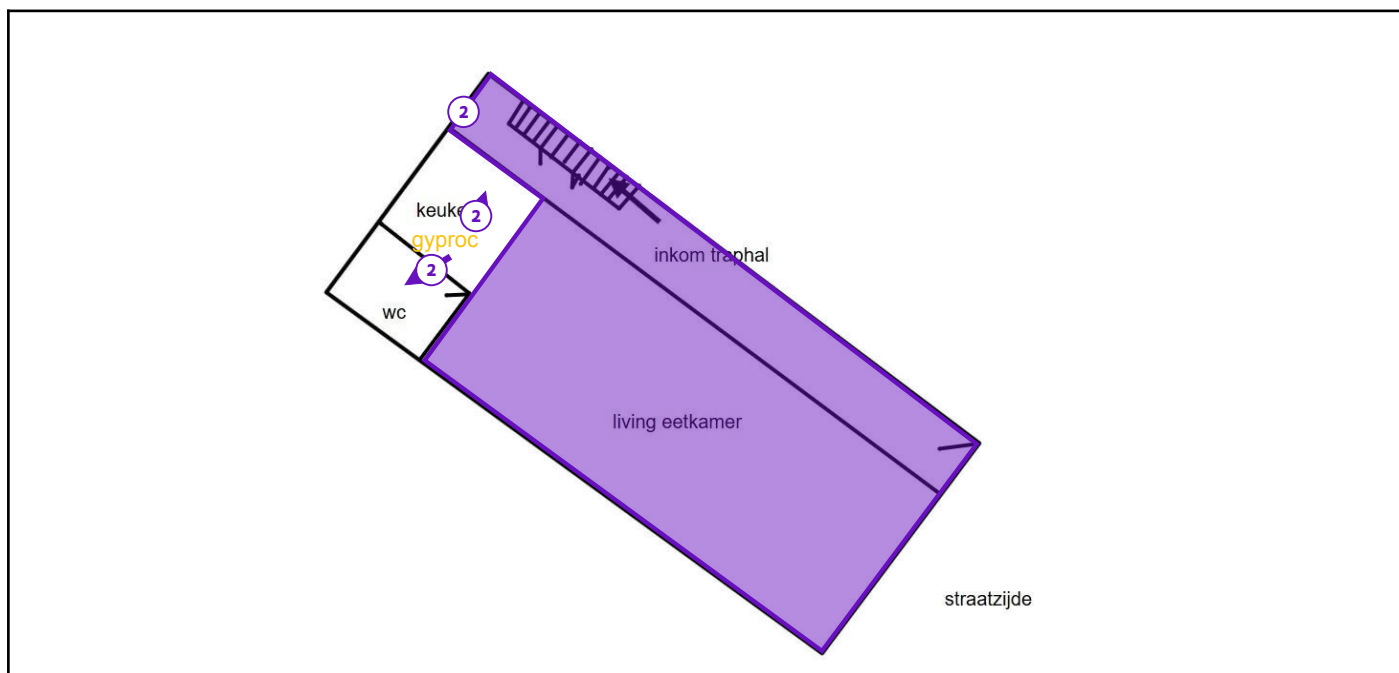
Plan 1.10: schets gelijkvloers

Beschrijving	Type	Actie
2. plafond woning	Advies	-

plafond zijn afgewerkt met :

- traphal = houten planchetten
- zolderverdiep = gyproc
- verdiep = houten planchetten
- gelijkvloers = gyproc + houten planchetten

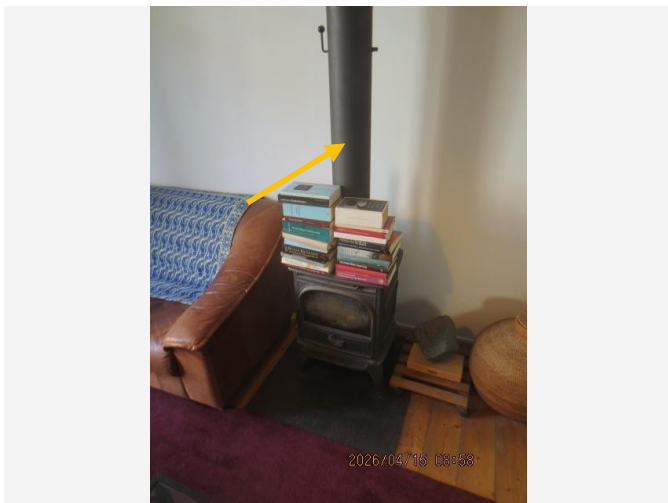
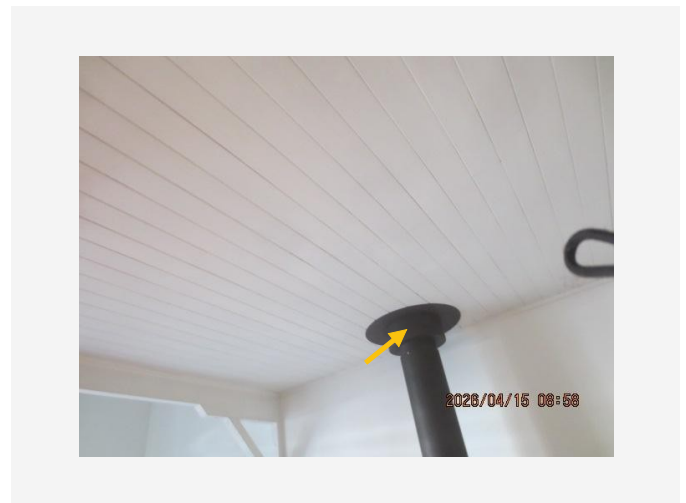
Beschrijving	Notitie	Terug te vinden op plannen
Fiche 16: materialen van rookgaskanaal	rookgaskanaal van houtkachel is metaal	-
Fiche 17: mastiek tussen ramen en gevels achtergevel	-	-
Fiche 18: mastiek tussen muren en ramen/deuren	-	Plan 1.9: Hoofdgebouw plan
Fiche 19: dakbedekking	keramische dakpannen	Plan 1.4: Hoofdgebouw plan

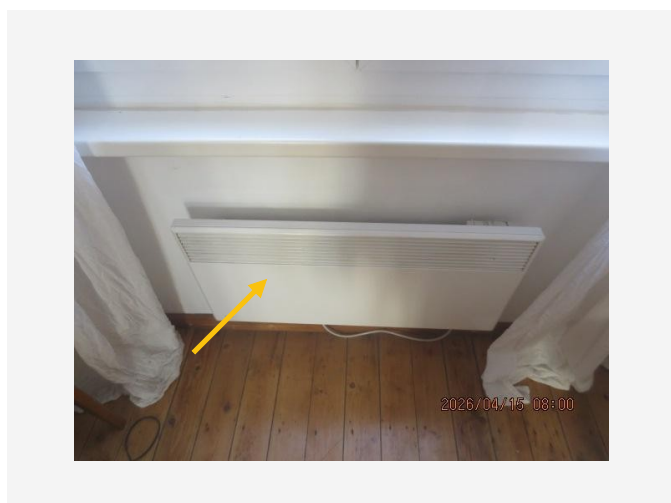
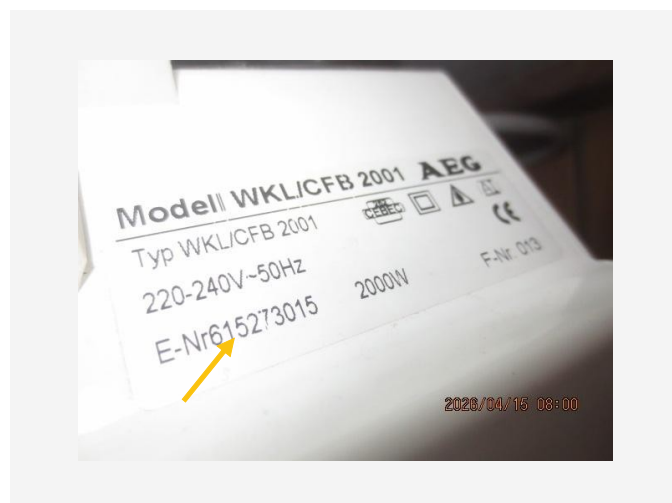
Beschrijving	Notitie	Terug te vinden op plannen
Fiche 20: leidingsisolatie	geen centrale verwarmingsinstallatie aanwezig. Decentrale elektrische accumulatiekachels	-
Fiche 21: onderdak pannendak	geen onderdak aanwezig onder schuin dak	-
Fiche 22: materialen stookketel	geen stookketel aanwezig : SWW via boilers verwarming via houtkachel en accumulatiekachels	-
Fiche 23: liftinstallatie en onderdelen	-	-
