# Asbestinventarisatetest

Rubensstraat 71/0001, 2550 Kontich

Attestnummer : **20260422-000239.001**

Uitgegeven op : **22.04.2026**

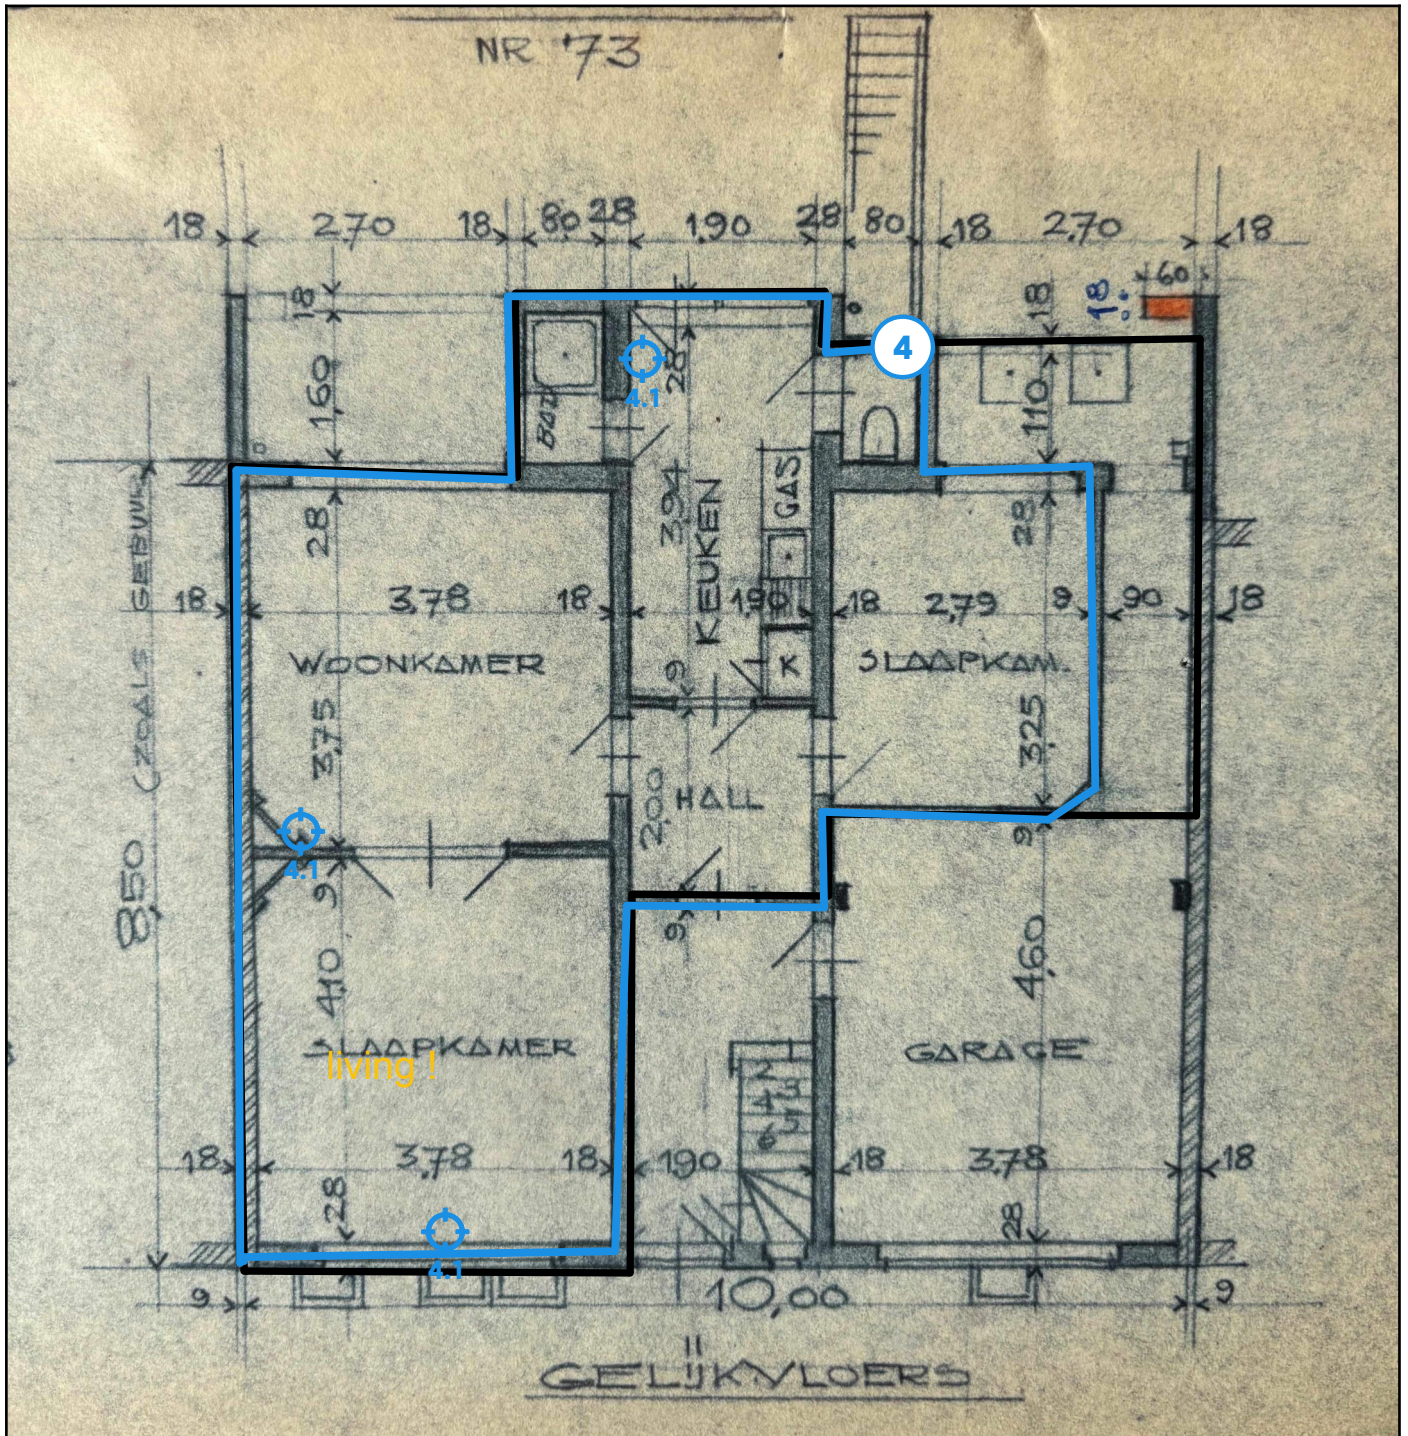
## Plan 1.1: Oud plan - Gelijkvloers

Beschrijving	Type	Actie
4. Pleisterwerk - muren	Geen asbest	-
4.1 Code: MM01	Mengmonster	-

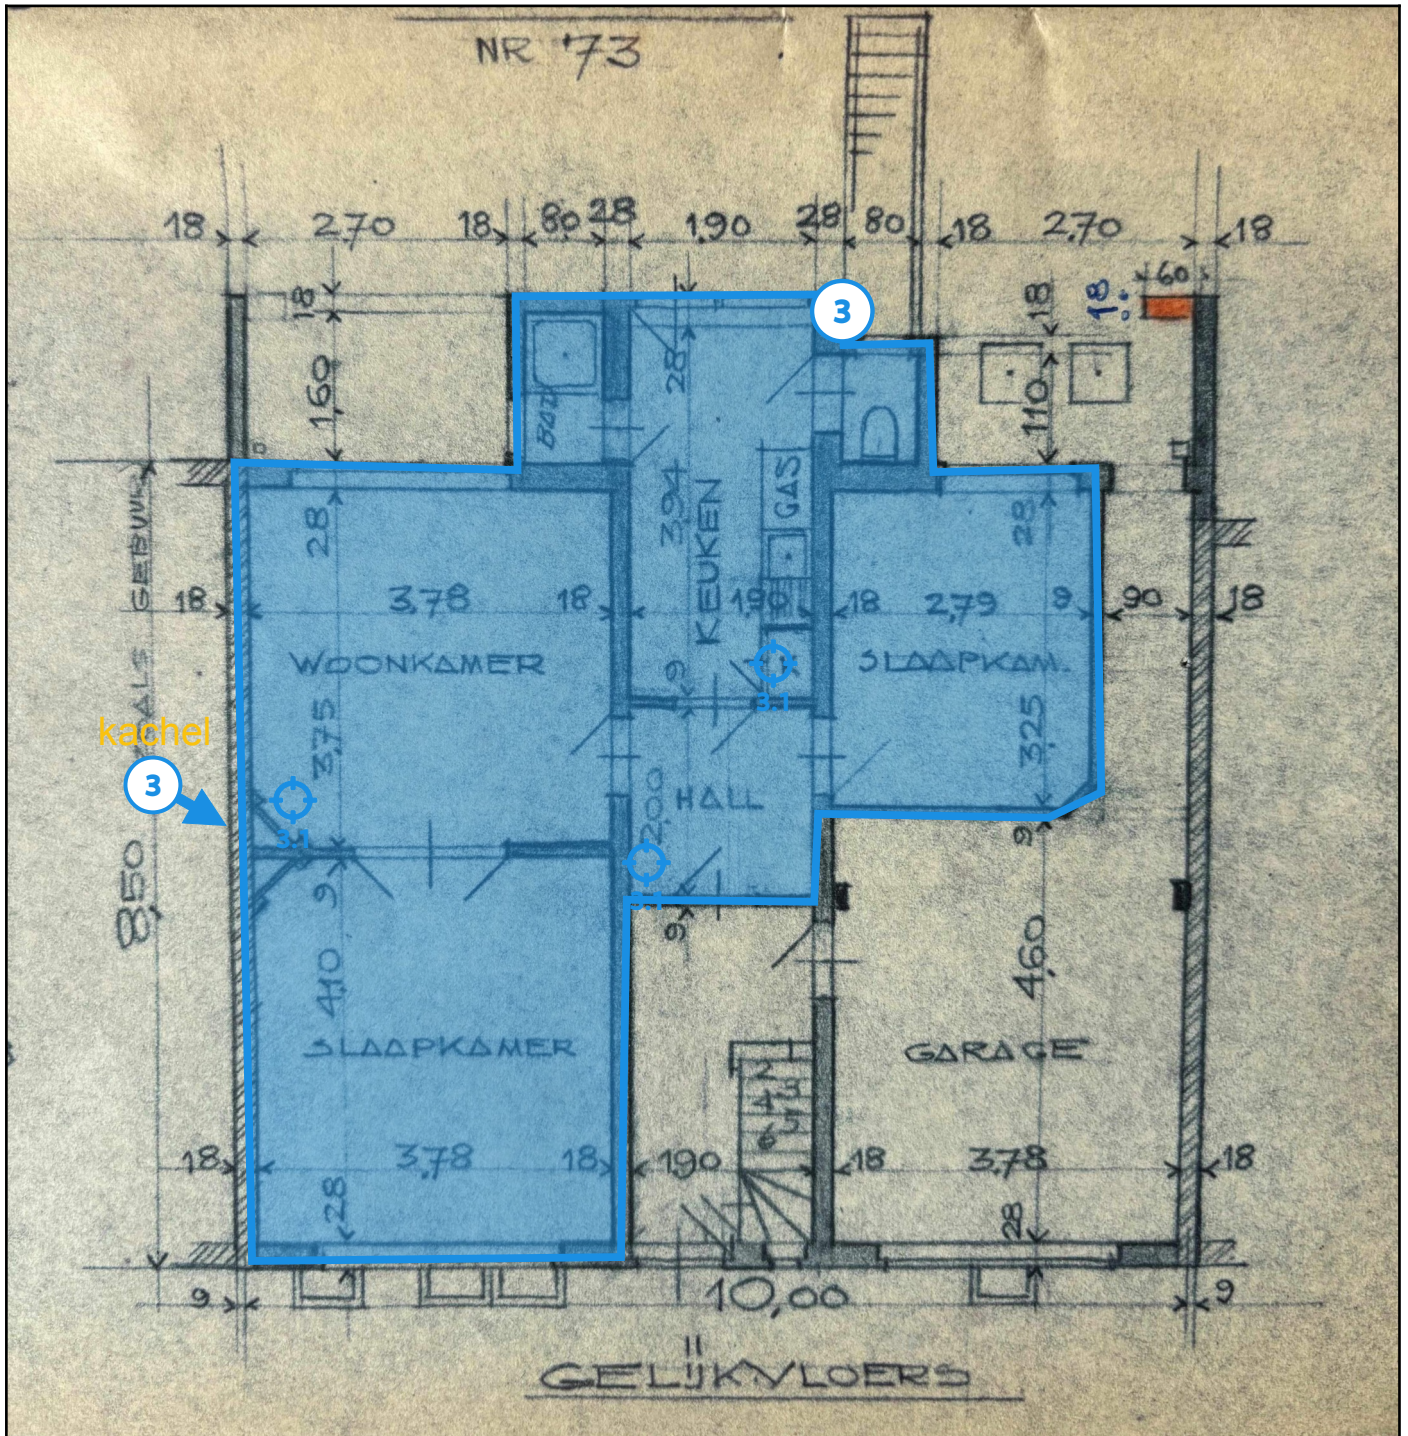
## Plan 1.2: Oud plan - Gelijkvloers

Beschrijving	Type	Actie
3. Pleisterwerk - plafonds	Geen asbest	-
3.1 Code: MM02	Mengmonster	-

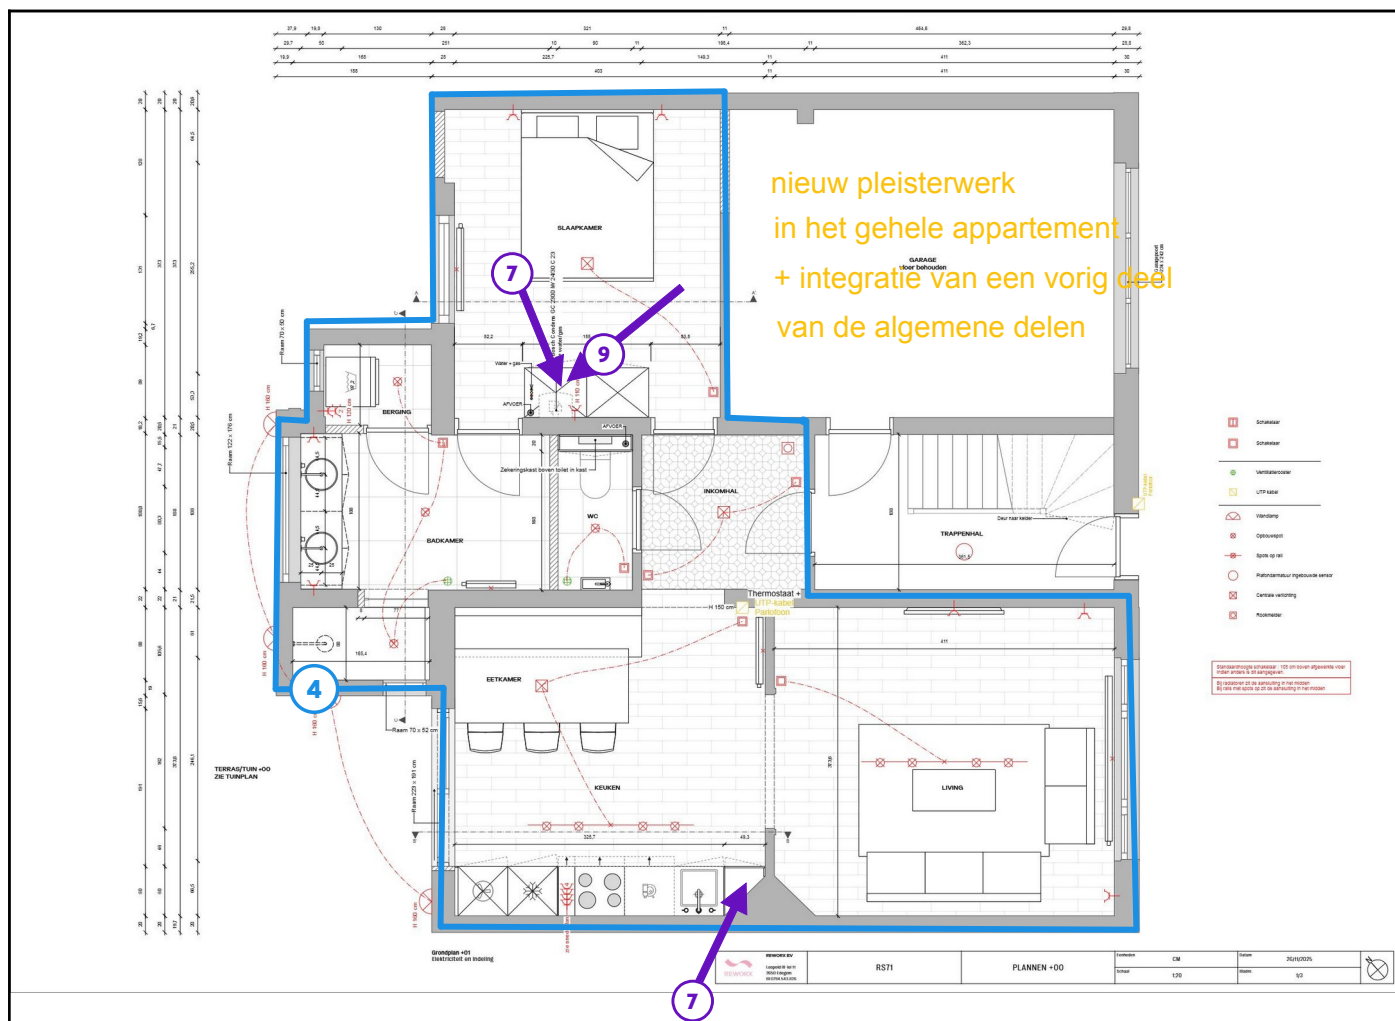
# Plan 1.4: Nieuw plan - Gelijkvloers

Beschrijving	Type	Actie
4. Pleisterwerk - muren	Geen asbest	-
7. Materialen aan de rookgaskanalen	Overige ruimte of materiaal	-
9. Materialen aan de stookketel	Overige ruimte of materiaal	-

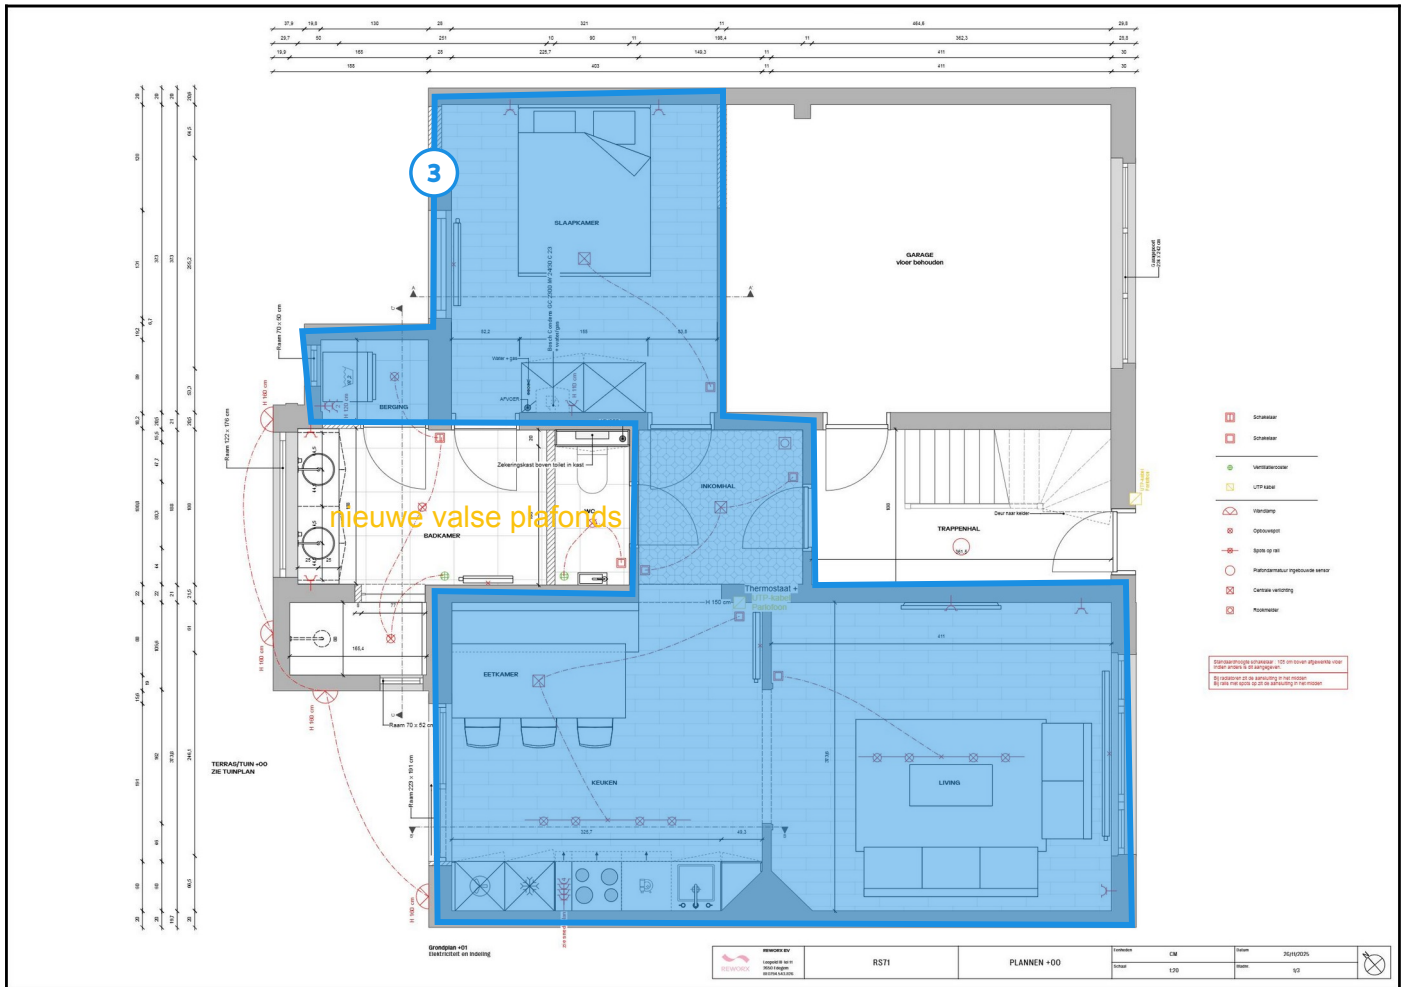
# Plan 1.5: Nieuw plan - Gelijkvloers

Beschrijving	Type	Actie
3. Pleisterwerk - plafonds	Geen asbest	-

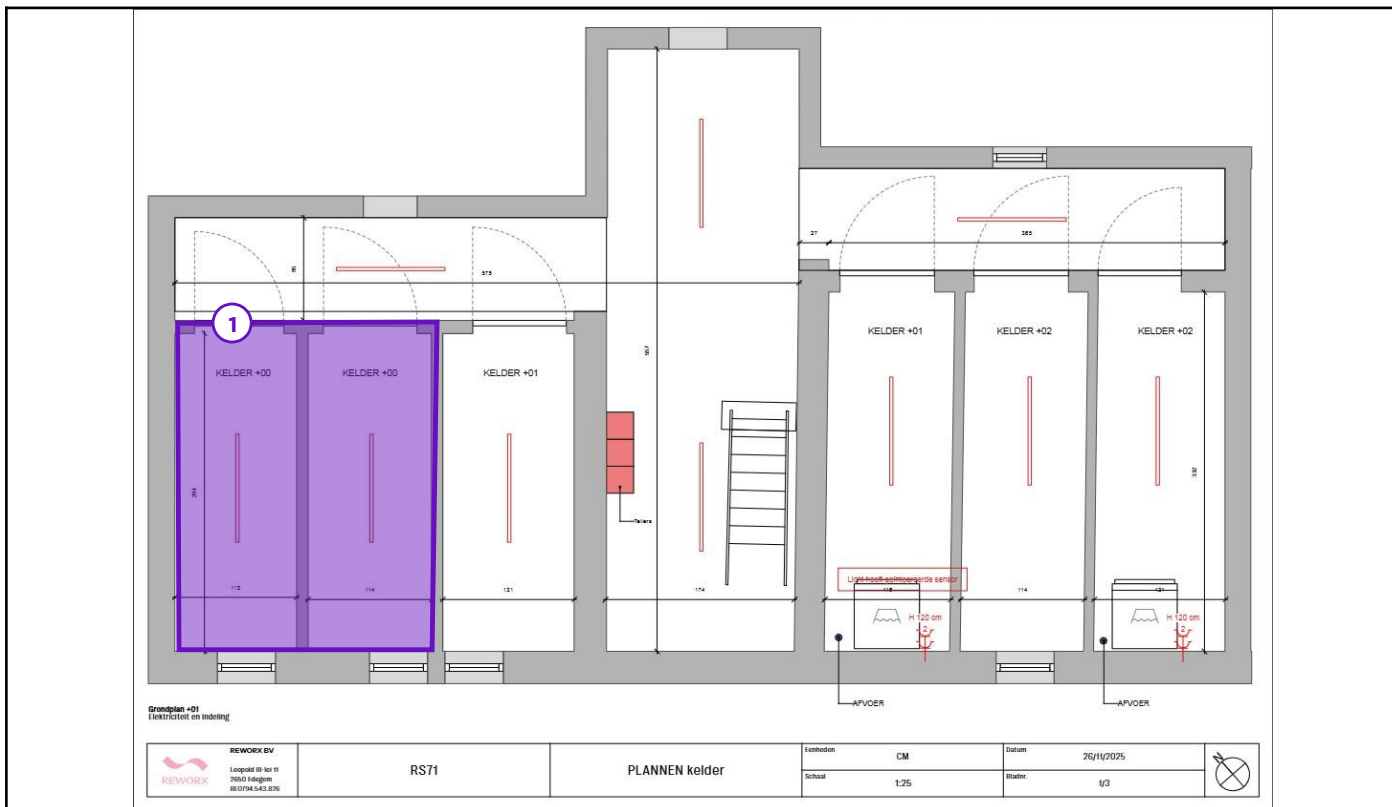
# Plan 1.6: Plan - Kelder

Beschrijving	Type	Actie
1. Kelder	Advies	-
