Asbestinventarisatetest

Lambrechtshoekenlaan 228/302, 2170 Antwerpen

Attestnummer : 20260416-000026.000

Uitgegeven op : 16.04.2026

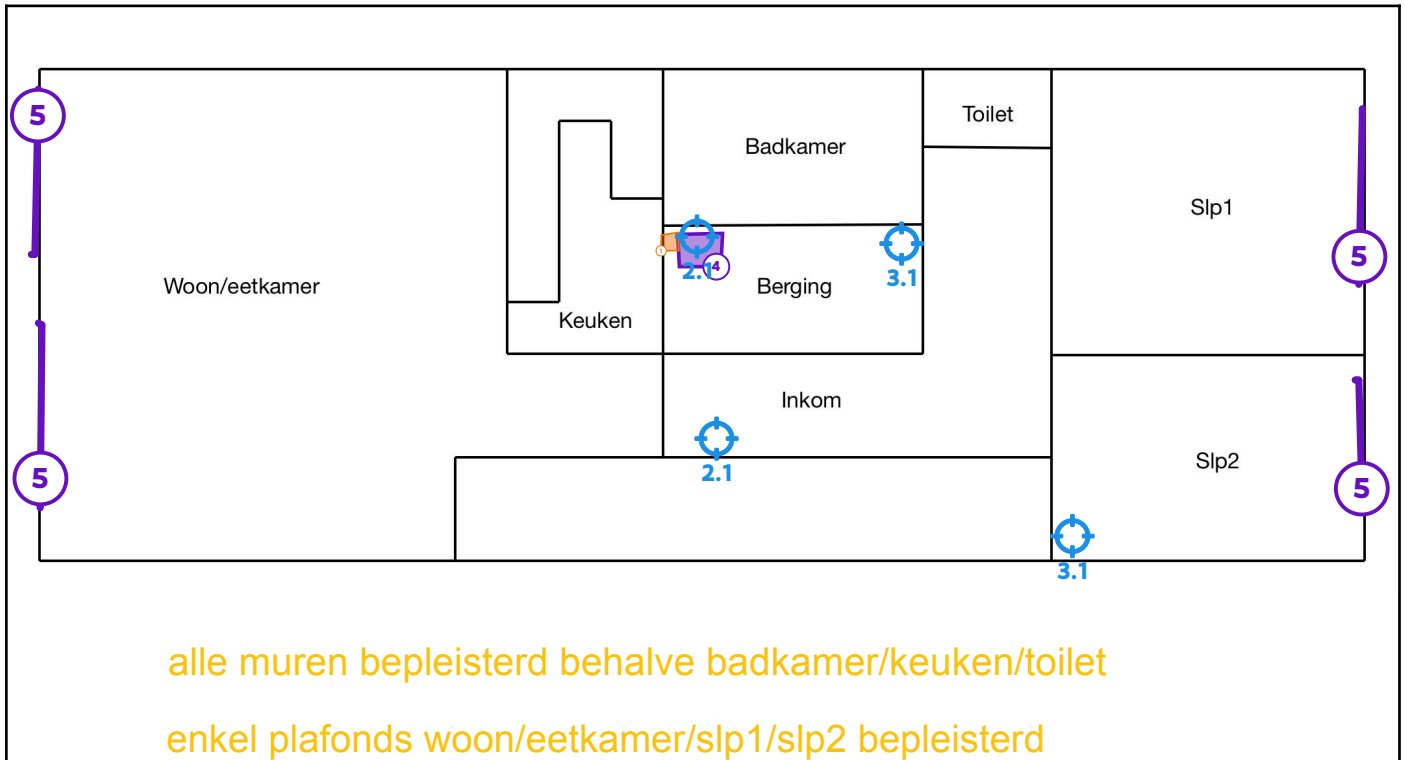
Plan 1.1: App

Beschrijving	Type	Actie
1. Elektrische componenten	Asbestmateriaal	Verwijderen
2. Stucwerk muur	Geen asbest	-
2.1 Code: Mm01	Mengmonster	-
3. Stucwerk plafond	Geen asbest	-
3.1 Code: Mm02	Mengmonster	-
4. Cv ketel	Overige ruimte of materiaal	-
5. Kit ramen	Overige ruimte of materiaal	-
