Asbestinventarisatetest

Raghenoplein 15/29, 2800 Mechelen

Attestnummer : 20260428-000635.000

Uitgegeven op : 28.04.2026

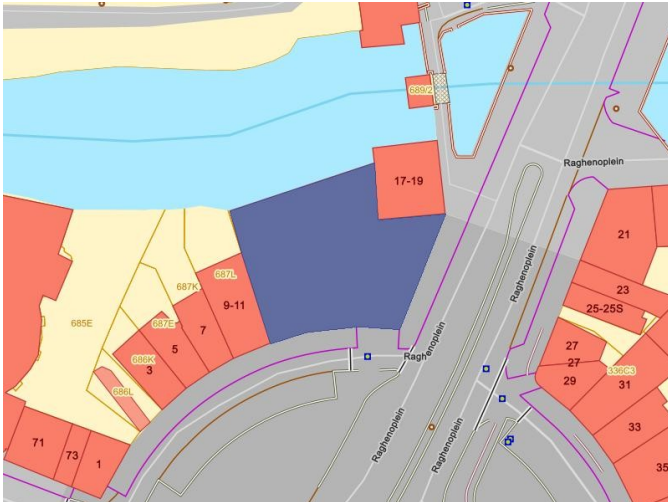
Zone 1: Hoofdgebouw

- 1 Asbestmateriaal**
- 0 Beperkingen
- 0 Uitsluitingen
- 0 Roerende goederen
- 0 Puin, steenslag, (water)bodem
- 0 Adviezen
- 4 Geen asbest**
