# Asbestinventarisatetest

Groteweg 417, 9500 Geraardsbergen

Attestnummer : 20260218-000103.000

Uitgegeven op : 18.02.2026

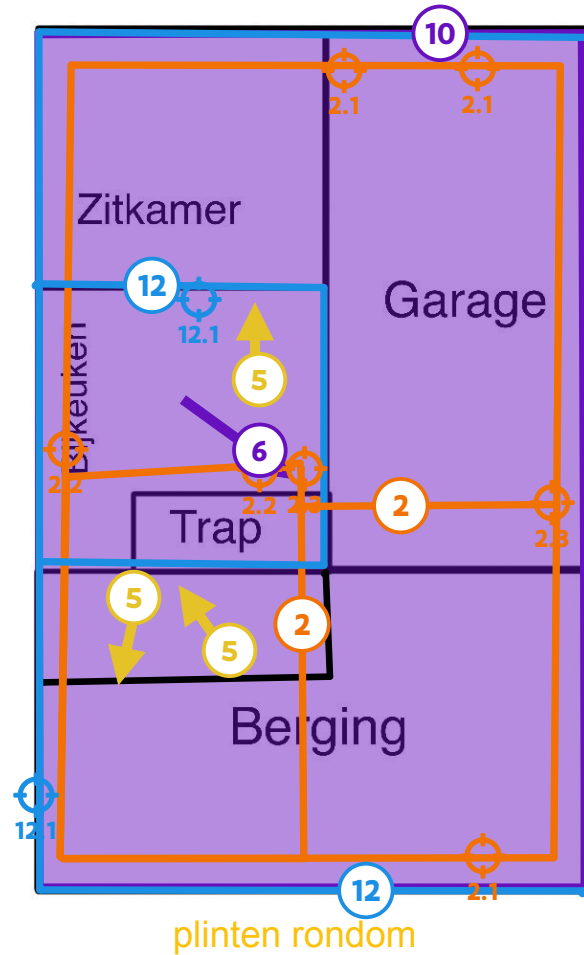
## Plan 1.1: Kelder

Beschrijving	Type	Actie
2. Buisisolatie	Asbestmateriaal	<a href="#">Verwijderen</a>
2.1 Code: MM07	Mengmonster	-

2.2 Code: MM08	Mengmonster	-
2.3 Code: Mm09	Mengmonster	-
5. Bakeliet toepassingen	Asbestmateriaal	Zorgvuldig beheren
6. Oude ketel	Beperking	-
9. Advies lijmlaag intacte plinten	Advies	-
10. Verlaagd plafond (gyproc/hout)	Advies	-
12. Cement smeerlaag	Geen asbest	-
12.1 Code: Mm11	Mengmonster	-

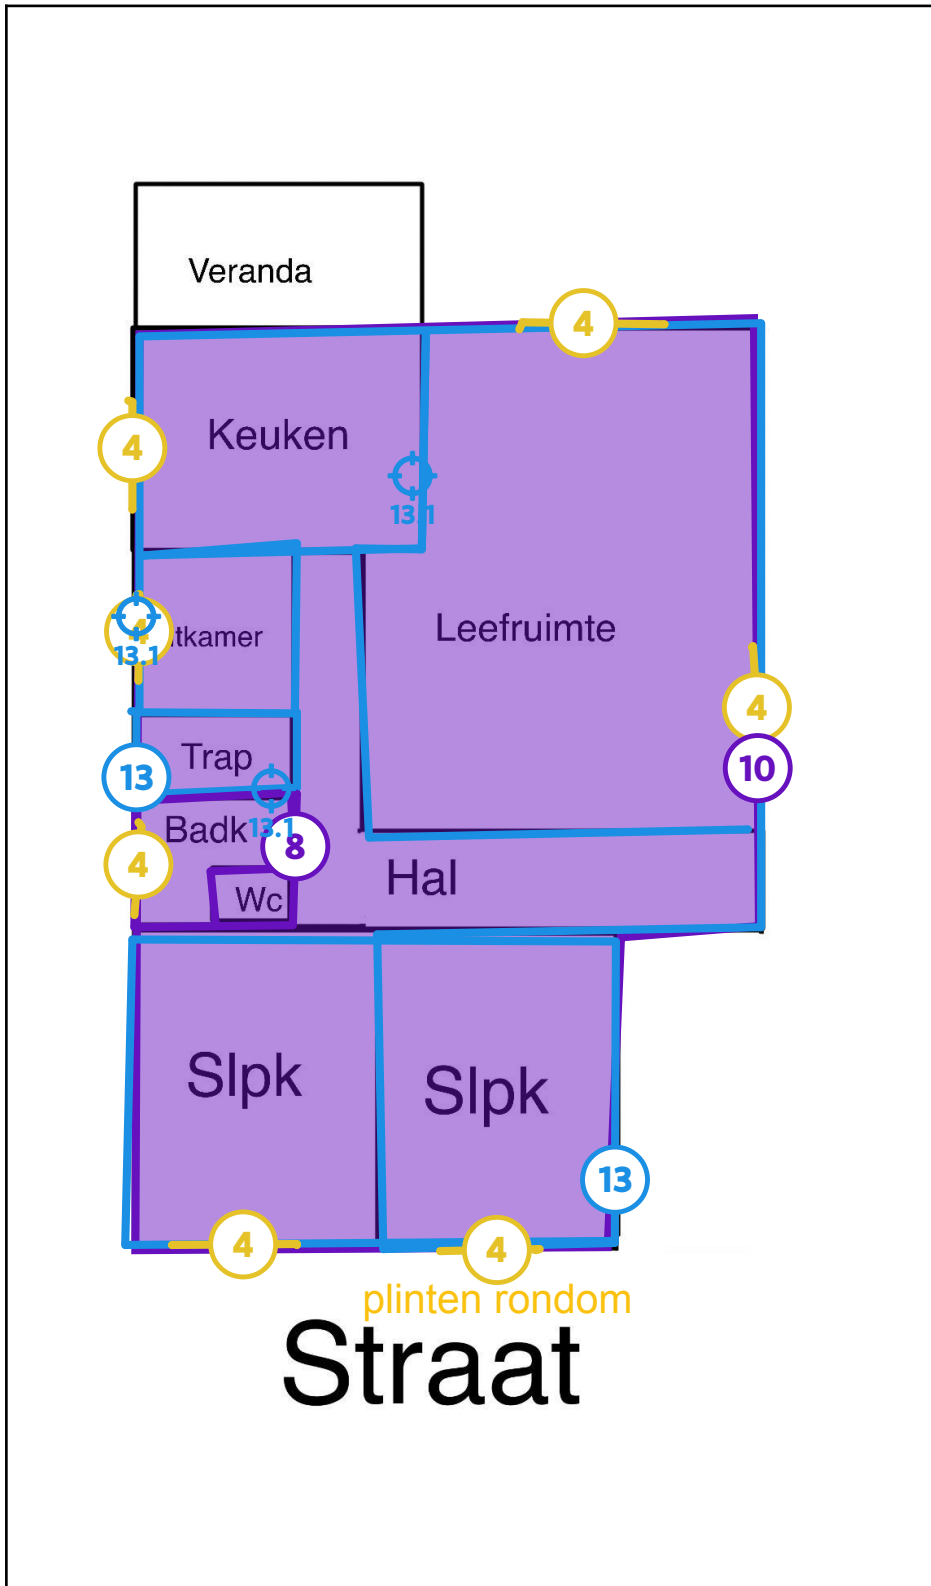
## Plan 1.2: Gelijksvloer

4. Mastiek ramen (in schrijnwerk)	Asbestmateriaal	Zorgvuldig beheren
8. Advies intacte wandtegels	Advies	-
9. Advies lijmlaag intacte plinten	Advies	-
10. Verlaagd plafond (gyproc/hout)	Advies	-
13. Pleisterwerk wanden	Geen asbest	-
13.1 Code: MM01	Mengmonster	-

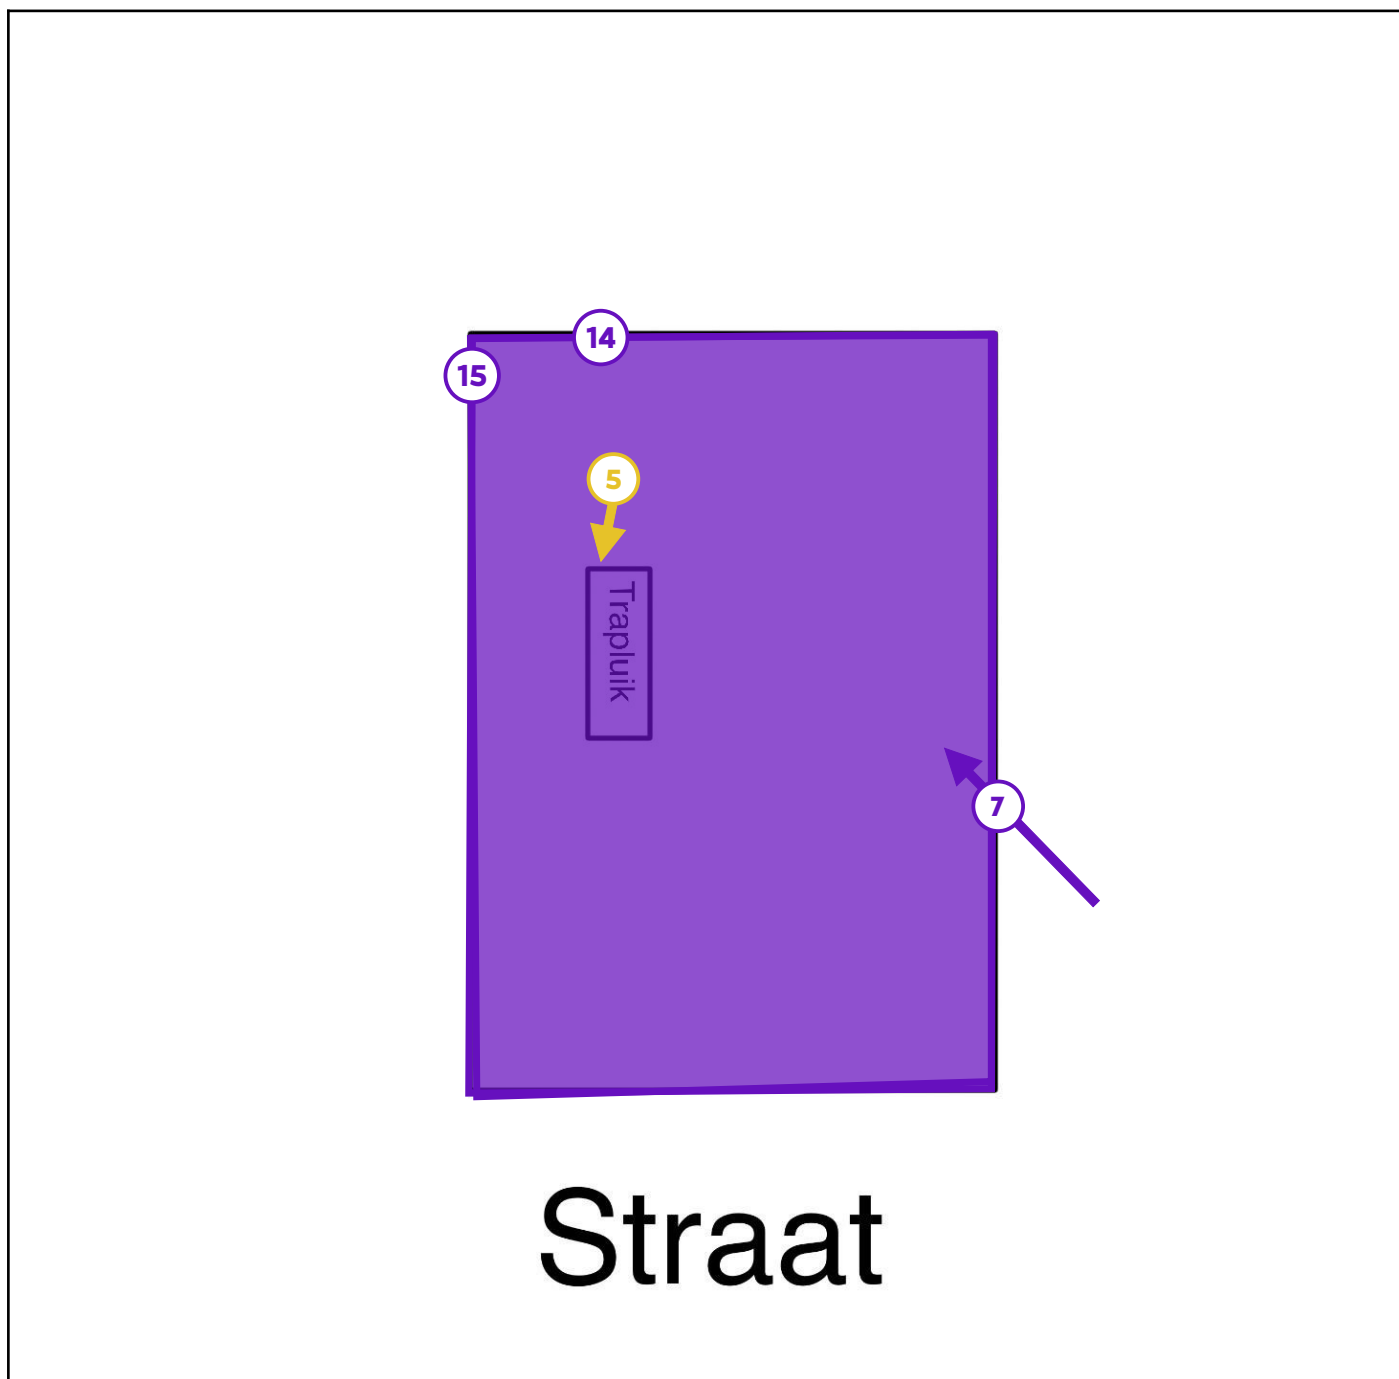
## Plan 1.3: Zolder

Beschrijving	Type	Actie
5. Bakeliet toepassingen	Asbestmateriaal	Zorgvuldig beheren
7. Beperking schouw	Beperking	-
14. Kunststof onderdak	Overige ruimte of materiaal	-

15. Dakbedekking (anders dan leien of golfplaten)	Overige ruimte of materiaal	-
---	-----------------------------	---

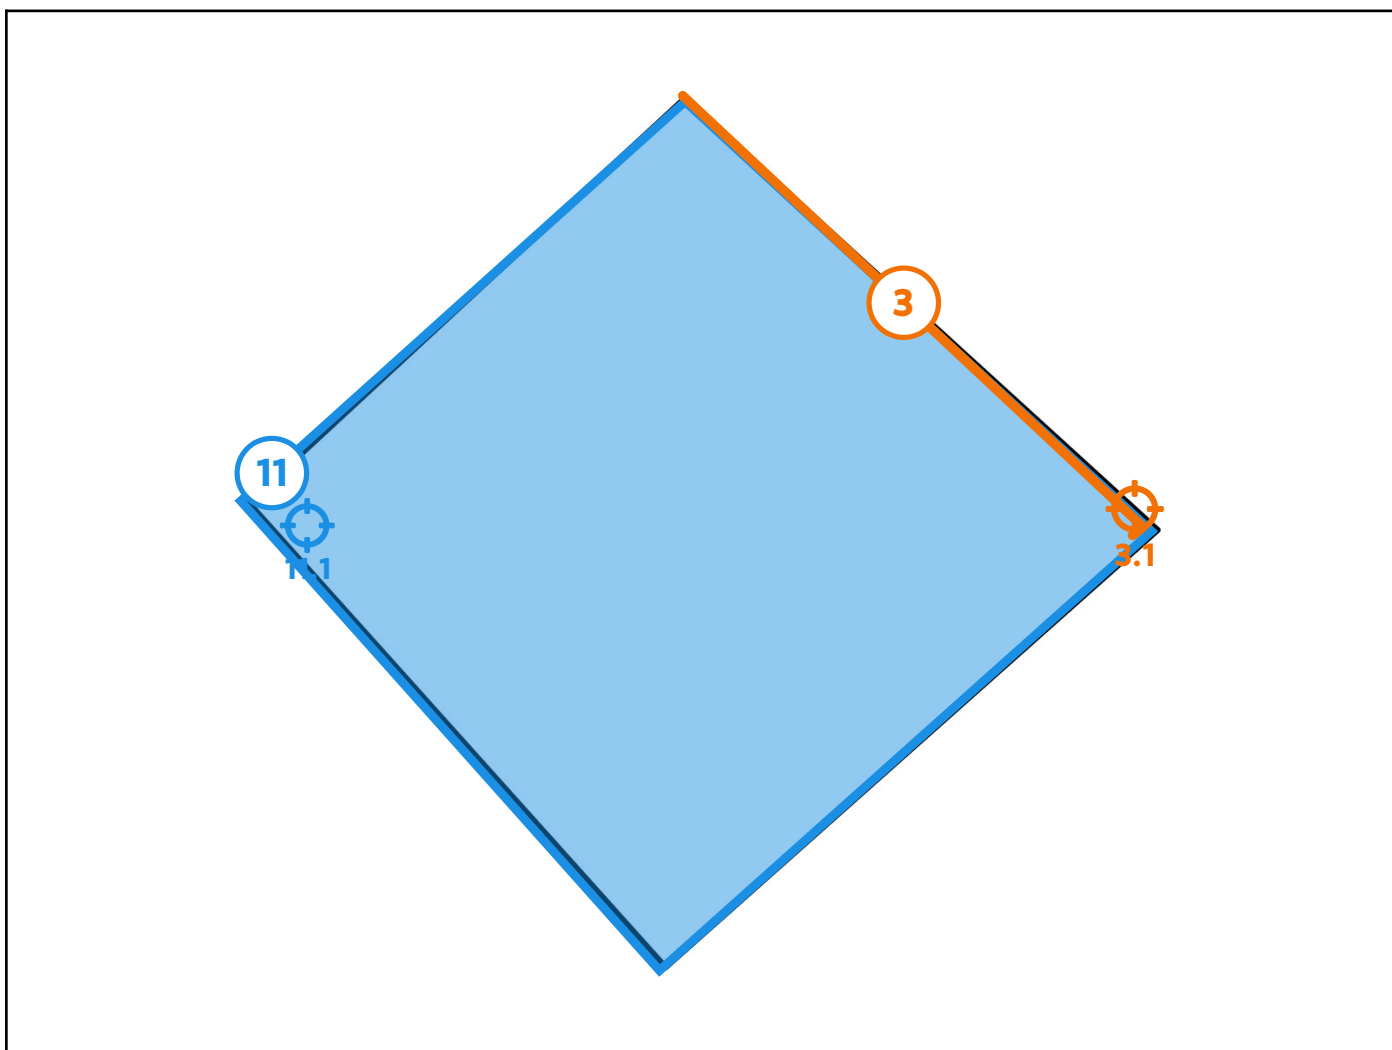
## Plan 2.1: Constructie plan

Beschrijving	Type	Actie
3. gevelbekleding bijgebouw	Asbestmateriaal	<b>Verwijderen</b>
3.1 Code: MM14	Puntmonster	-
11. Roofing plat dak	Geen asbest	-
11.1 Code: MM03	Puntmonster	-

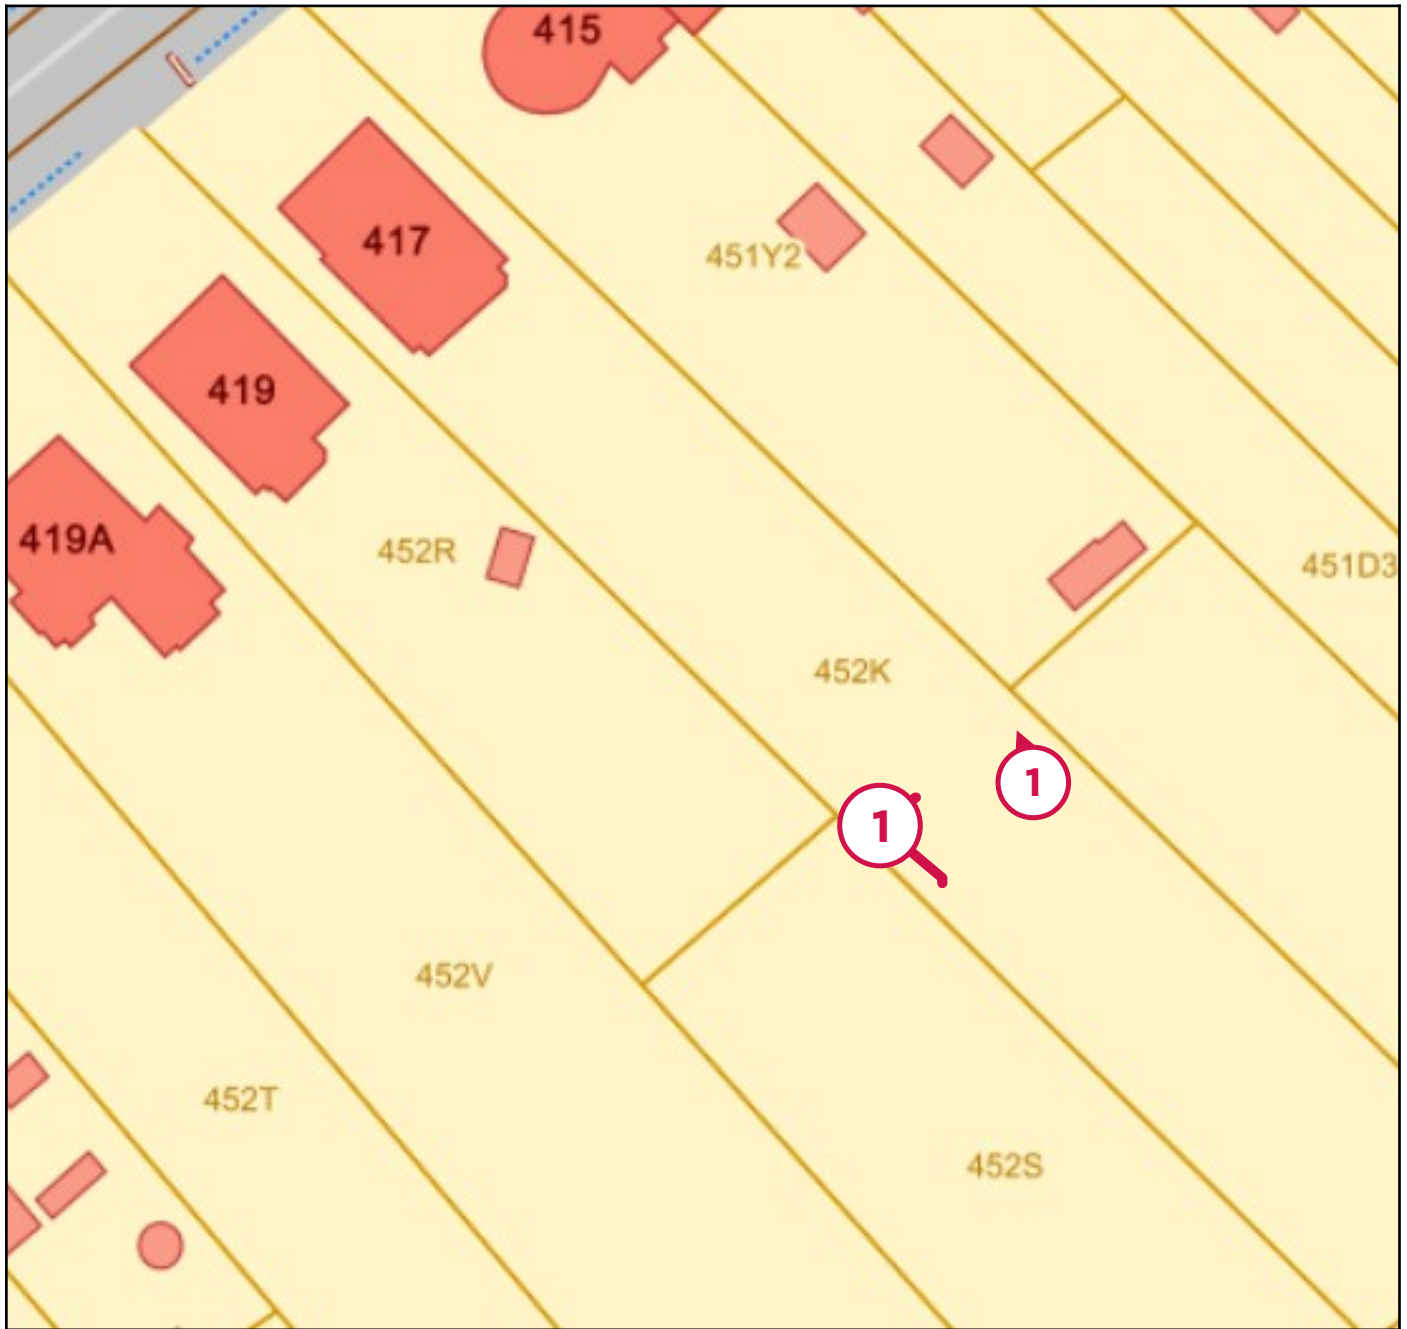
## Plan 3.1: Vaststellingen buiten de constructies

Beschrijving	Type	Actie
1. Afval asbestcement	Asbestmateriaal	<b>Dringend verwijderen</b>

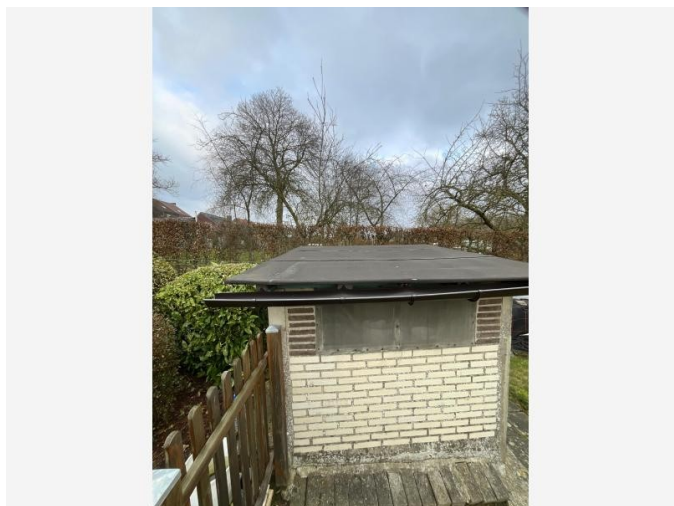
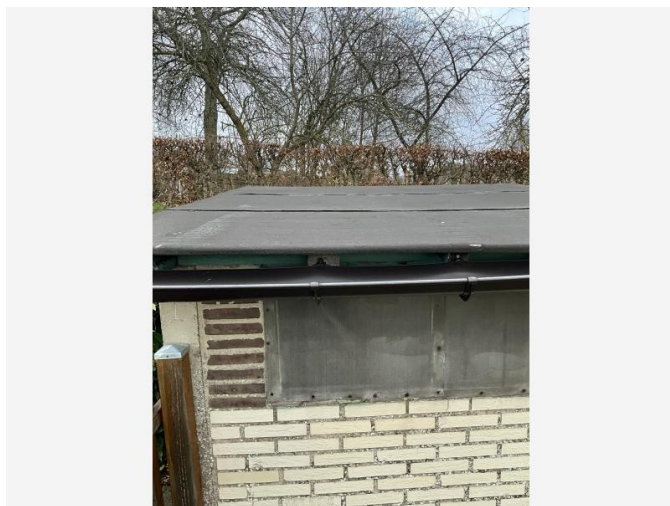
<b>Beschrijving</b>	Roofing plat dak
<b>Omgeving</b>	Buiten
<b>Primaire drager</b>	Plat dak
<b>Bindmiddel van materiaal</b>	Bitumen (roofing, teer, asfalt)
<b>Gebondenheid op basis van bindmiddel</b>	Hecht
<b>Hoeveelheid (oppervlakte - aantal)</b>	• 12,00 m <sup>2</sup> - 1 stuk
<b>Totale oppervlakte</b>	12,00 m <sup>2</sup>
<b>Identificatiemethode</b>	Een monstername door de asbestdeskundige met laboanalyse door een asbestlabo.
<b>Destructieve handeling voor identificatie</b>	Nee
<b>Opmerking</b>	Hoeveelheden zijn een inschatting op basis van opmetingen ter plaatse.

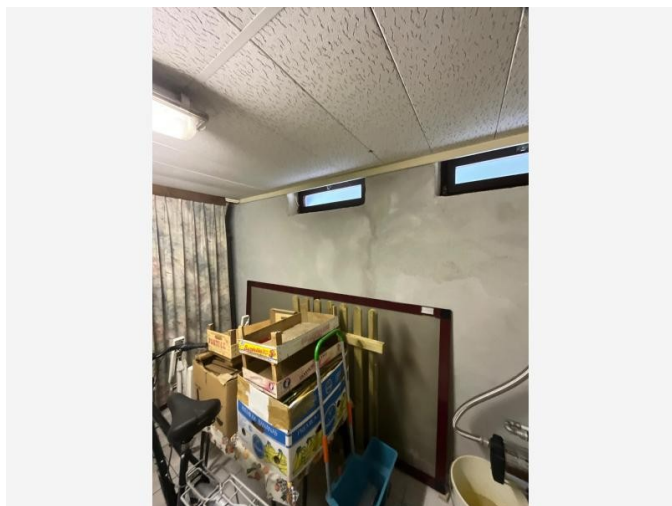
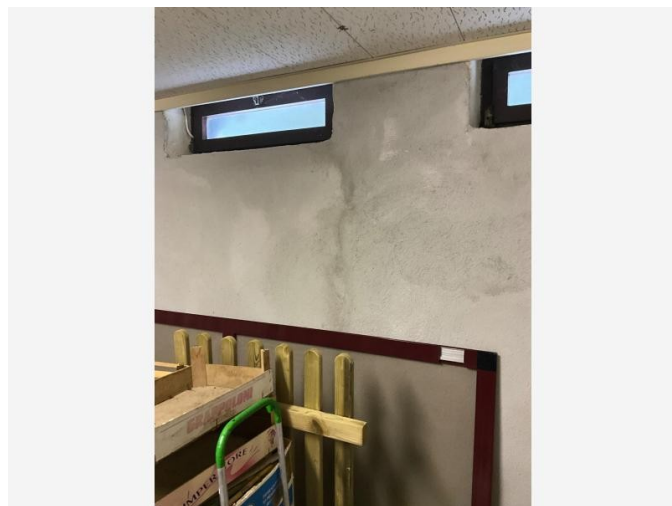
<b>Beschrijving</b>	Cement smeerlaag
<b>Omgeving</b>	Binnen
<b>Primaire drager</b>	Binnenwand
<b>Bindmiddel van materiaal</b>	Cement
<b>Gebondenheid op basis van bindmiddel</b>	Hecht
<b>Hoeveelheid (gewicht - aantal)</b>	<ul style="list-style-type: none"><li>• 100,00 kg - 1 stuk</li></ul>
<b>Totaal gewicht</b>	100,00 kg
<b>Identificatiemethode</b>	Een monstername door de asbestdeskundige met laboanalyse door een asbestlabo.
<b>Destructieve handeling voor identificatie</b>	Nee
