Asbestinventarisatetest

Churchillaan 177, 2900 Schoten

Attestnummer : 20260420-000468.000

Uitgegeven op : 20.04.2026

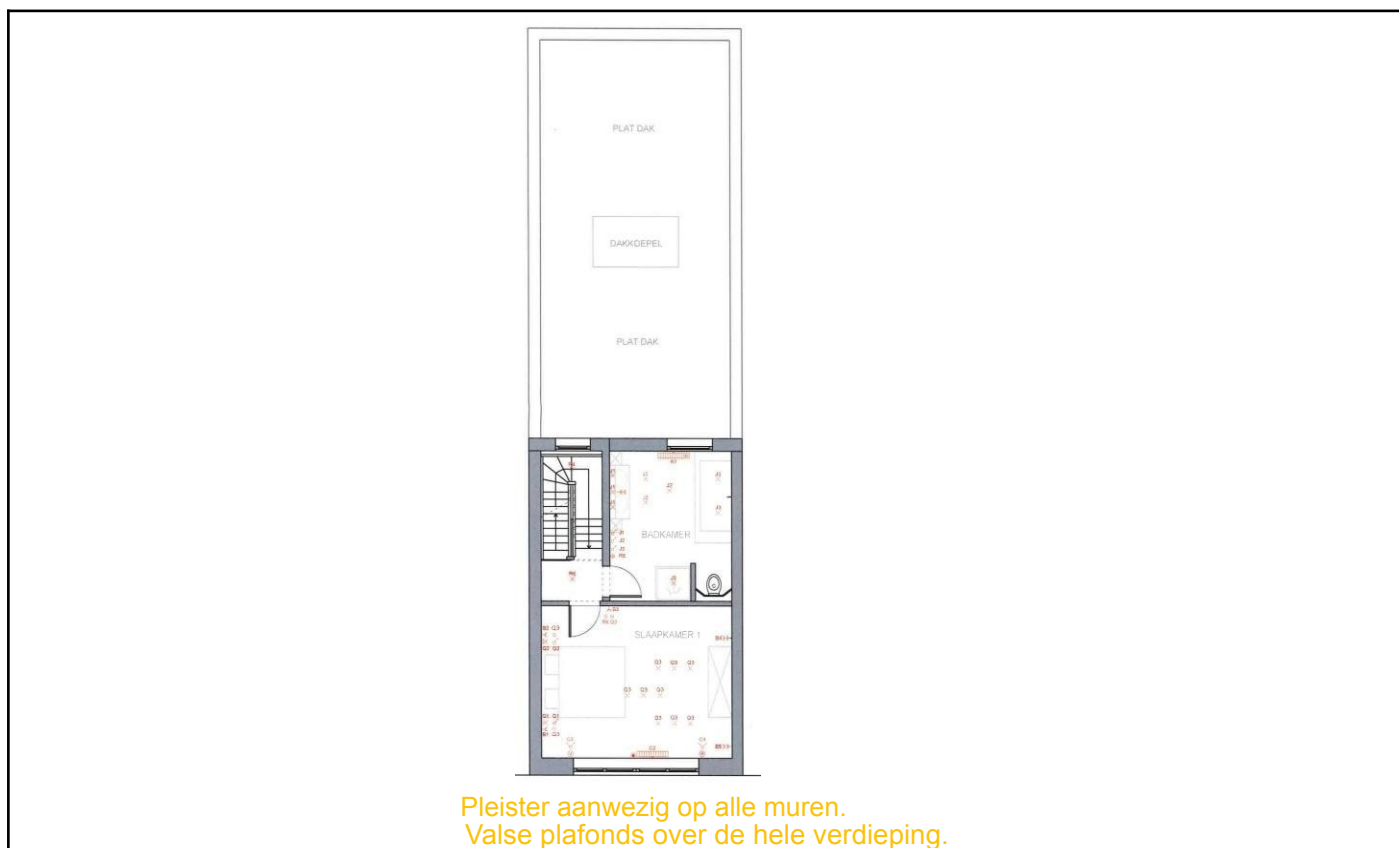
Plan 1.3: 1ste verdieping plan

Beschrijving	Type	Actie
1. Pleisterwerk wanden	Geen asbest	-
3. Valse plafonds	Overige ruimte of materiaal	-

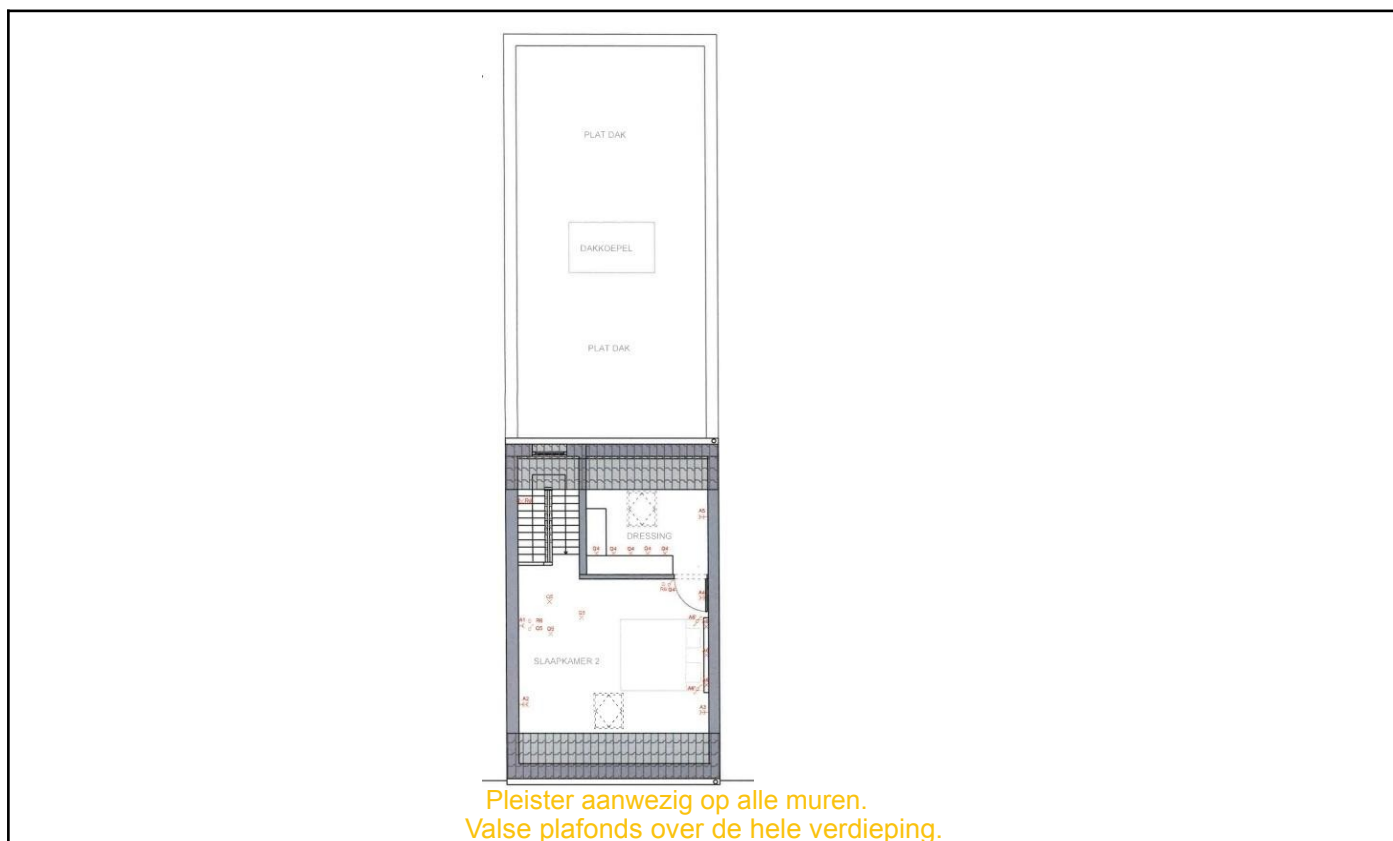
Plan 1.4: 2e verdieping plan

Beschrijving	Type	Actie
1. Pleisterwerk wanden	Geen asbest	-
3. Valse plafonds	Overige ruimte of materiaal	-

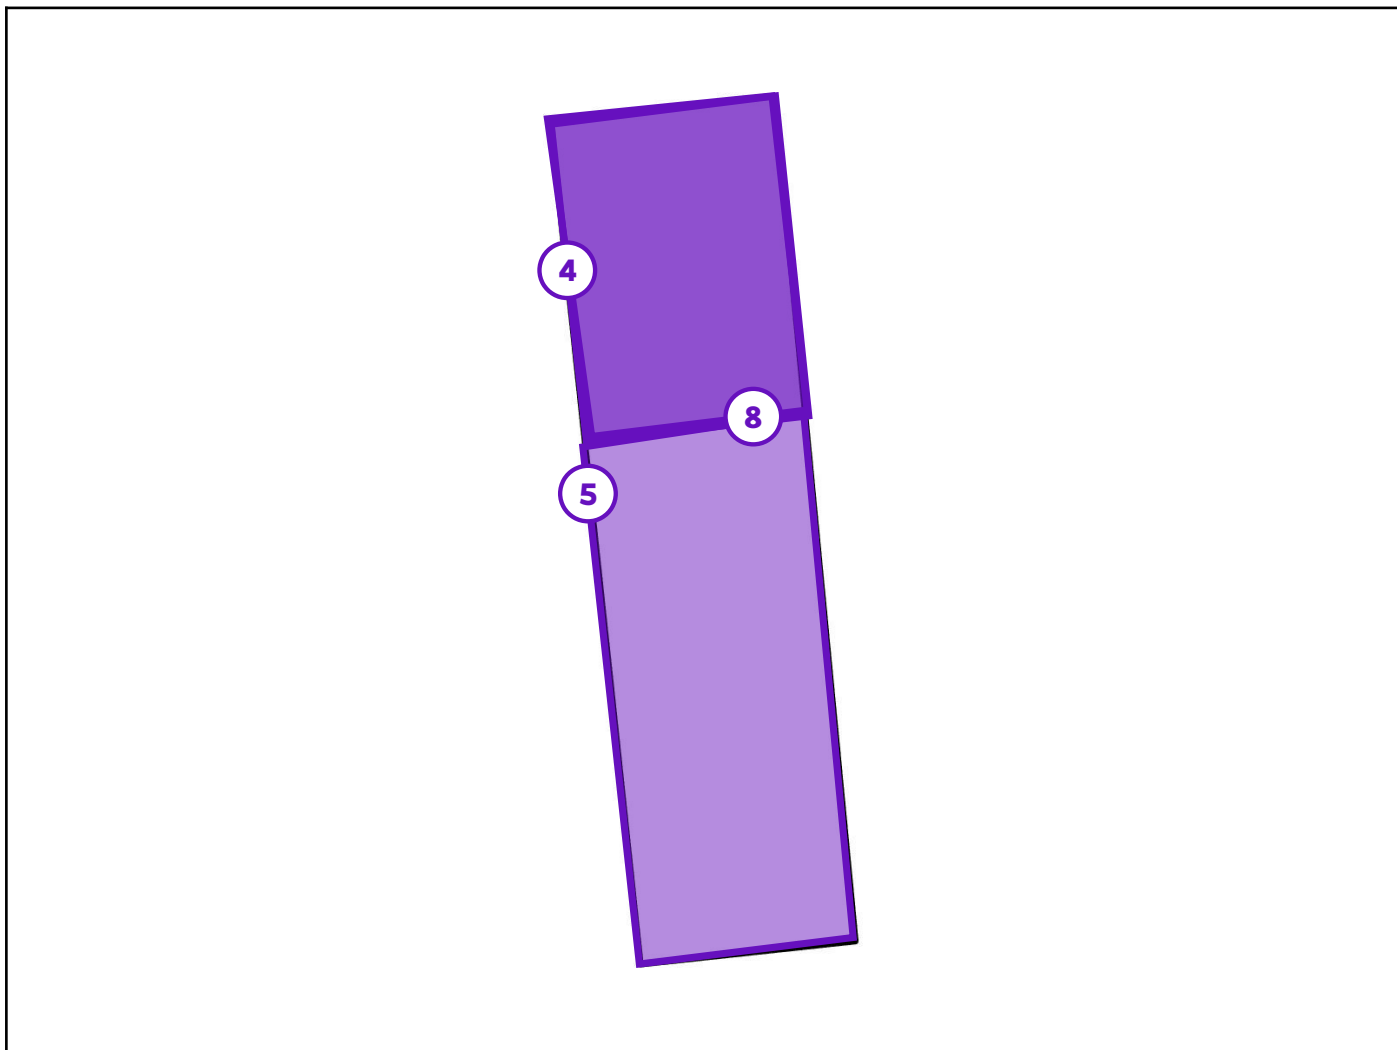
Plan 1.5: Dak plan

Beschrijving	Type	Actie
4. Dakbedekking bestaande uit pannen (niet verdacht)	Overige ruimte of materiaal	-
5. EPDM dakbedekking	Overige ruimte of materiaal	-
8. Geen asbestverdacht onderdak aangetroffen	Overige ruimte of materiaal	-
