Asbestinventarisatetest

Braakstraat 9A, 2960 Brecht

Attestnummer : 20260420-000430.000

Uitgegeven op : 20.04.2026

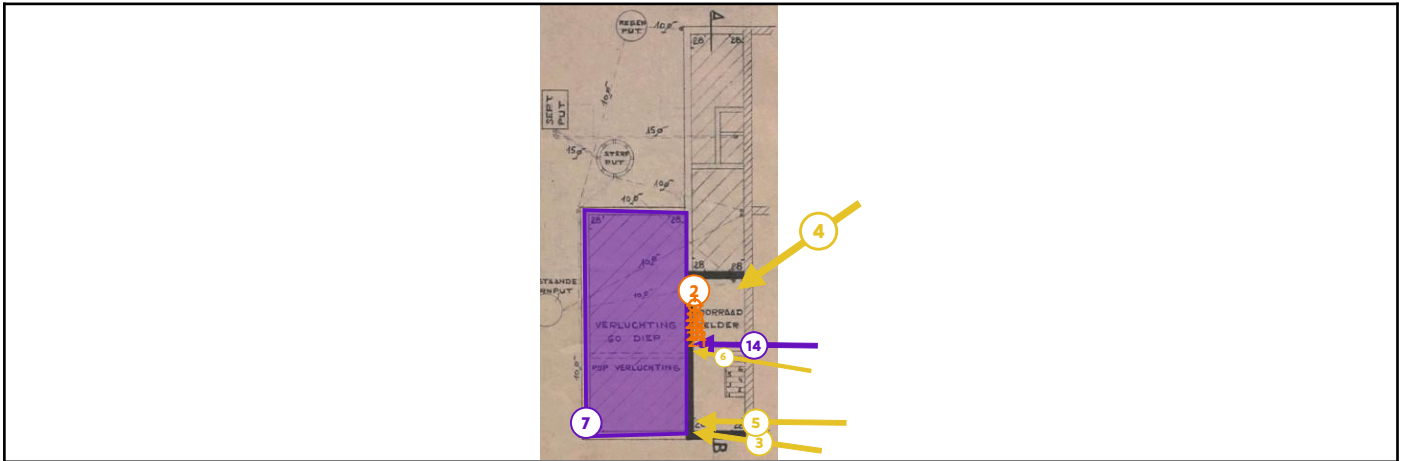
Plan 1.1: Kelder plan

Beschrijving	Type	Actie
2. Leidingisolatie (gips)	Asbestmateriaal	Verwijderen
2.1 Code: Staal 4.1 gipsisolatie rechte stukken	Mengmonster	-
2.2 Code: Staal 5.1 gipsisolatie bochten	Mengmonster	-
3. Bakeliet schakelkast	Asbestmateriaal	Zorgvuldig beheren
4. Cementbuis	Asbestmateriaal	Zorgvuldig beheren
5. Bakeliet meter	Asbestmateriaal	Zorgvuldig beheren
6. Inspectieluik schouw	Asbestmateriaal	Zorgvuldig beheren
7. Kruipkelder / verluchte ruimte	Beperking	-
14. CV-ketel (niet verdacht)	Overige ruimte of materiaal	-

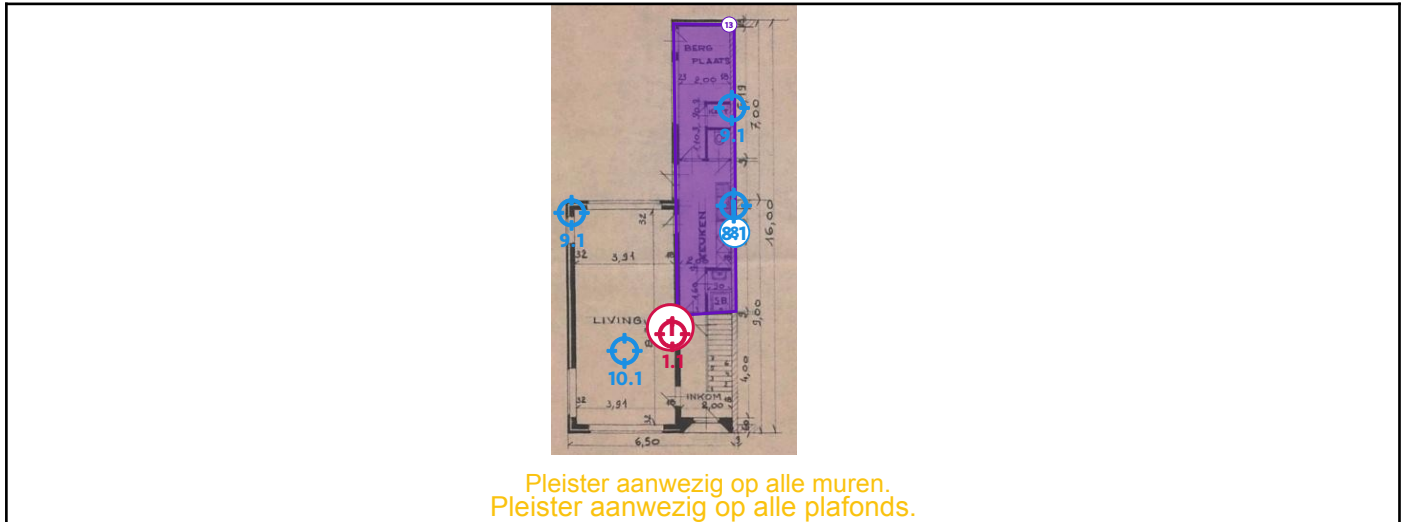
Plan 1.2: Gelijkvloers plan

Beschrijving	Type	Actie
1. Koord kachel	Asbestmateriaal	Dringend verwijderen
1.1 Code: Staal 3.1 koord kachel	Puntmonster	-
8. Anti-dreun	Geen asbest	-
8.1 Code: Staal 6.1 anti dreun plaat	Puntmonster	-
9. Pleisterwerk wanden	Geen asbest	-
9.1 Code: Staal 1.1 pleister muren	Mengmonster	-
10. Pleisterwerk plafonds	Geen asbest	-
10.1 Code: Staal 2.1 pleister plafonds	Mengmonster	-
13. Valse plafonds	Overige ruimte of materiaal	-

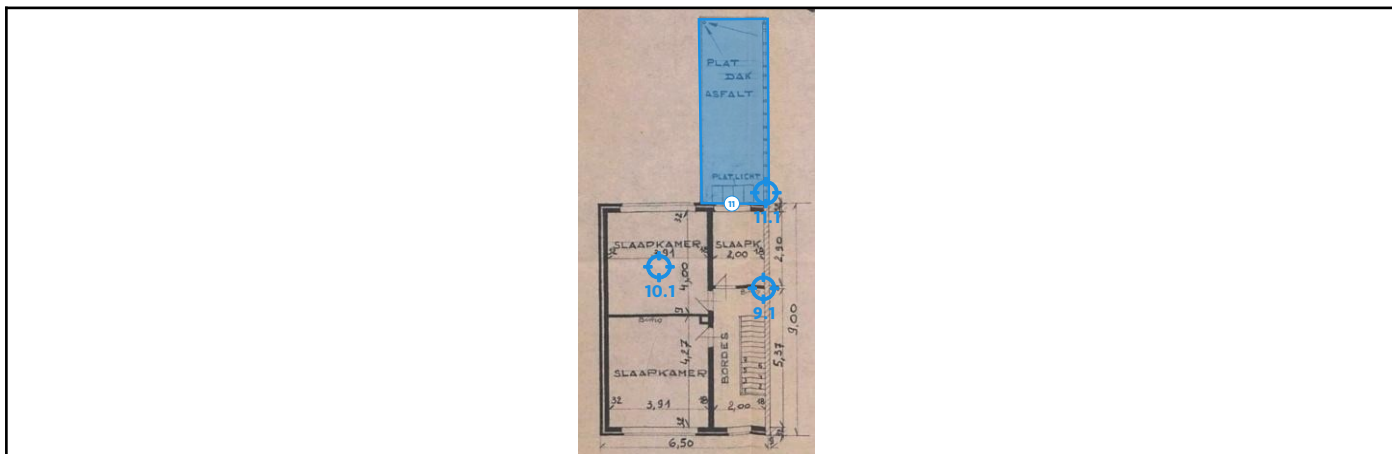
Plan 1.3: 1ste verdieping plan

Beschrijving	Type	Actie
9. Pleisterwerk wanden	Geen asbest	-
9.1 Code: Staal 1.1 pleister muren	Mengmonster	-
10. Pleisterwerk plafonds	Geen asbest	-
10.1 Code: Staal 2.1 pleister plafonds	Mengmonster	-
11. Roofing	Geen asbest	-
11.1 Code: Staal 7.1 roofing	Mengmonster	-

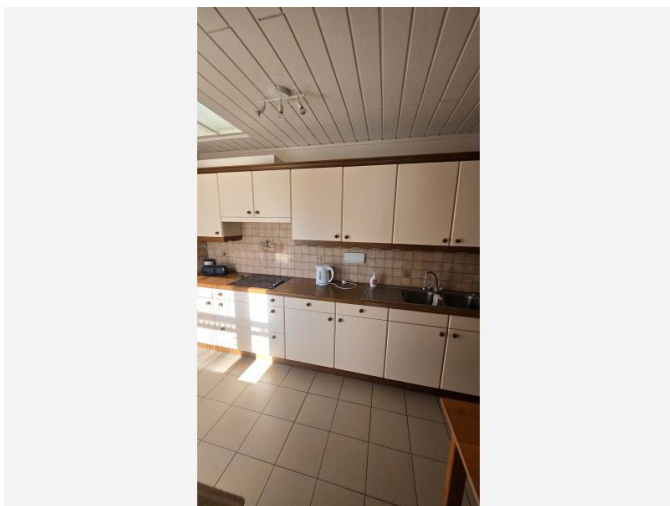
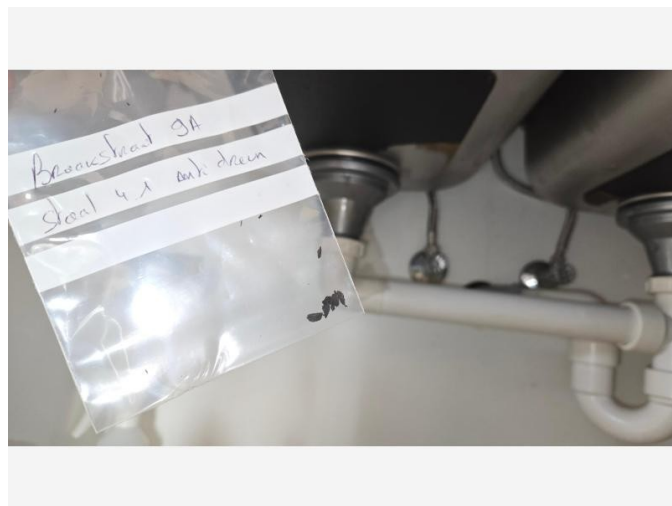
Fiche 8: Anti-dreun

Geen asbest

Beschrijving	Anti-dreun
Omgeving	Binnen
Primaire drager	Sanitaire infrastructuur en uitrusting (toe- en afvoer)
Bindmiddel van materiaal	Bitumen (roofing, teer, asfalt)
Gebondenheid op basis van bindmiddel	Hecht
Hoeveelheid (gewicht - aantal)	<ul style="list-style-type: none">• 0,50 kg - 1 stuk
Totaal gewicht	0,50 kg
Identificatiemethode	Een monstername door de asbestdeskundige met laboanalyse door een asbestlabo.
Destructieve handeling voor identificatie	Nee

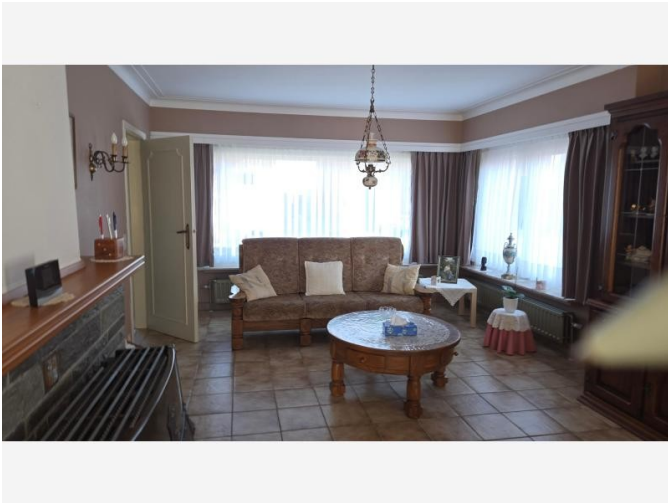
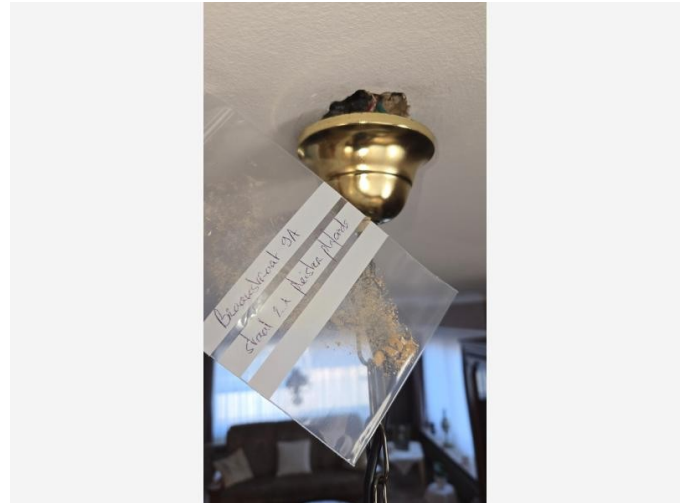
Fiche 10: Pleisterwerk plafonds

Geen asbest

Beschrijving	Pleisterwerk plafonds
Omgeving	Binnen
Primaire drager	Plafond
Bindmiddel van materiaal	Gips - kalk
Gebondenheid op basis van bindmiddel	Niet-hechtgebonden
Hoeveelheid (oppervlakte - dikte - aantal)	• 100,00 m ² - 1,00 cm - 1 stuk
Totaal volume	1,00 m ³
Identificatiemethode	Een monstername door de asbestdeskundige met laboanalyse door een asbestlabo.
Destructieve handeling voor identificatie	Nee
Opmerking	De hoeveelheid is een zo nauwkeurig mogelijke opmeting. Hieraan kunnen evenwel geen rechten worden ontleend. Waar mogelijk, wordt staalname uitgevoerd conform het inspectieprotocol: in een droge ruimte zoals een slaapkamer, in een natte ruimte zoals een keuken of badkamer, in een traphal en in een stookruimte.

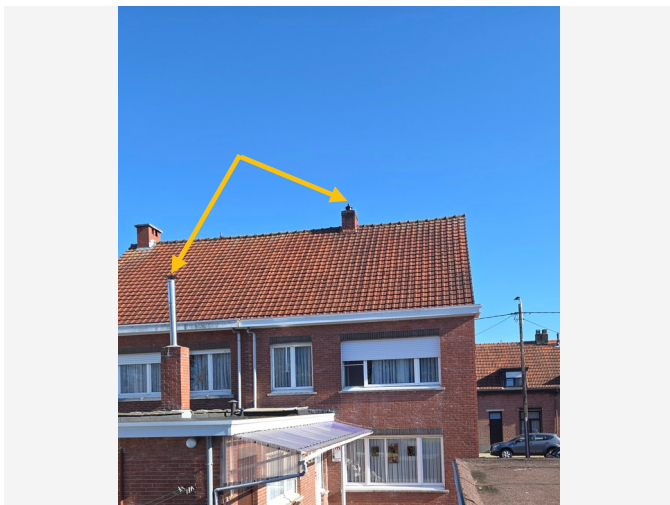
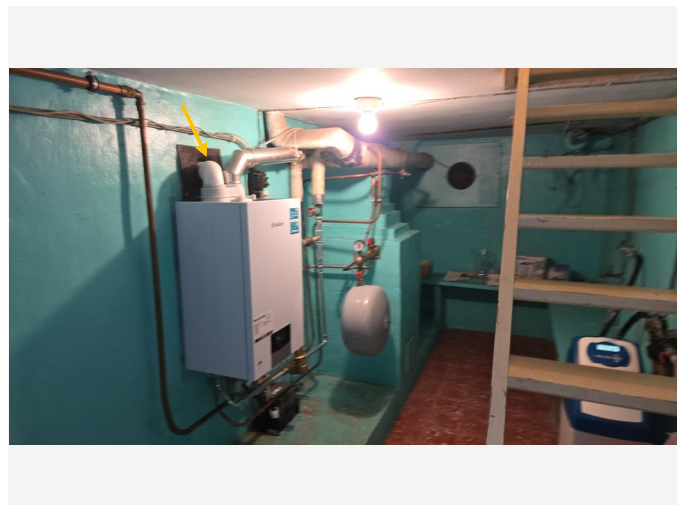
Beschrijving	Notitie	Terug te vinden op plannen
Fiche 12: Rookgaskanaal (niet verdacht)	Het rookgaskanaal is niet-asbestverdacht.	-
Fiche 13: Valse plafonds	-	Plan 1.2: Gelijkvloers plan
Fiche 14: CV-ketel (niet verdacht)	De CV-ketel (dichtingen, isolerend materiaal) is niet asbestverdacht.	Plan 1.1: Kelder plan
Fiche 15: Dakbedekking bestaande uit pannen (niet verdacht)	De dakbedekking is niet-asbestverdacht.	-

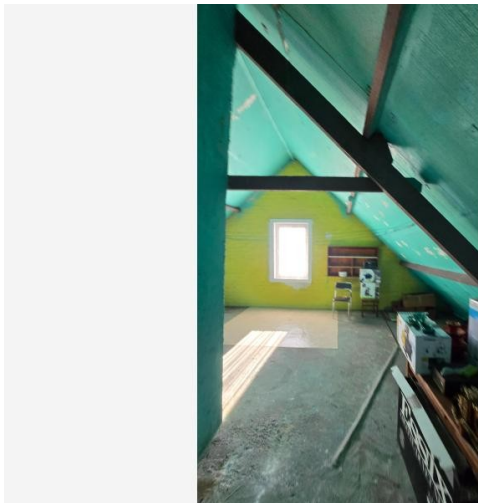
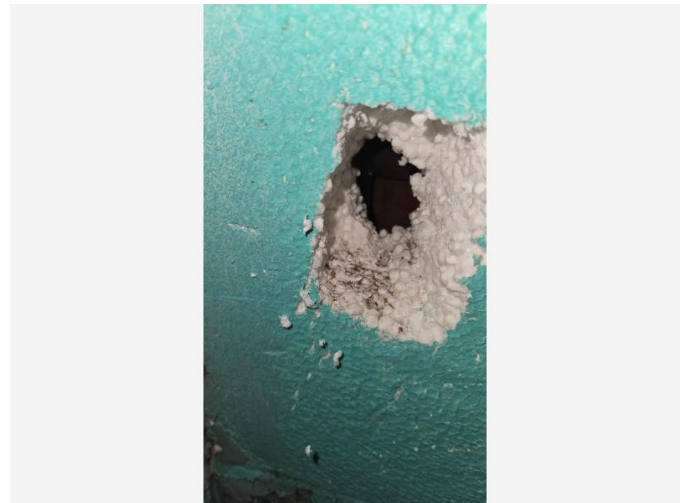
Beschrijving	Notitie	Terug te vinden op plannen
Fiche 16: Liftinfrastructuur (niet aanwezig)	Er is geen liftinfrastructuur aanwezig op de inspectielocatie.	-
Fiche 17: Geen asbestverdacht onderdak aangetroffen	Na het optillen van een pan werd geen asbestverdacht onderdak aangetroffen. Dit betekent niet dat er geen onderdak aanwezig kan zijn op plaatsen die niet gecontroleerd werden. Bij werken, laat een eventueel aangetroffen onderdak controleren op aanwezigheid van asbest.	-
Fiche 18: Mastiek (niet aanwezig)	Er is geen asbestverdachte mastiek aanwezig.	-
