Asbestinventarisatetest

Sportstraat 19/201, 2610 Antwerpen

Attestnummer : 20260422-000296.000

Uitgegeven op : 22.04.2026

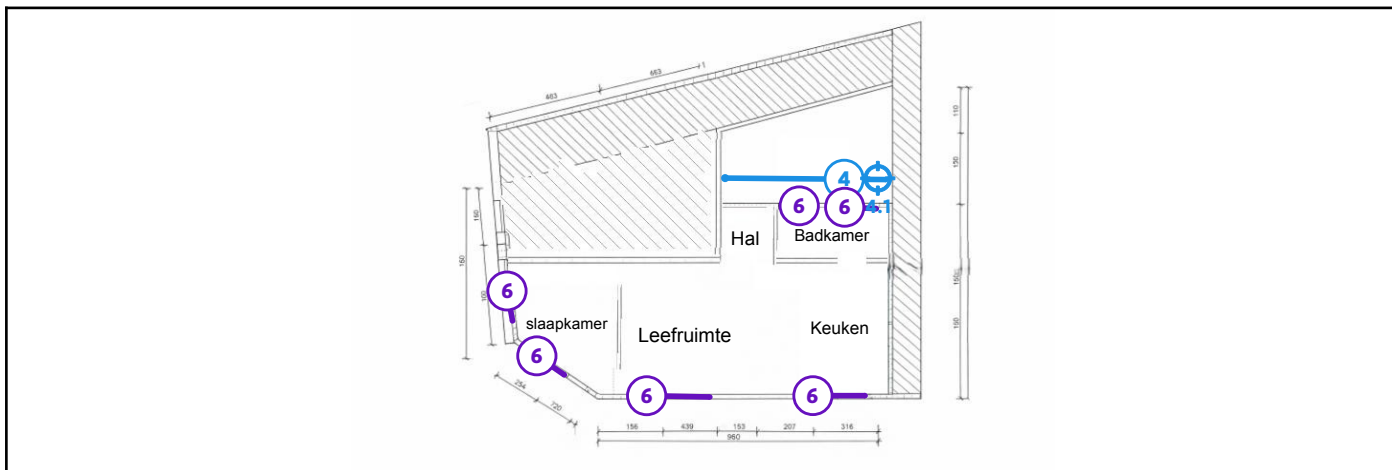
Plan 1.2: Grondplan Appartement

Beschrijving	Type	Actie
4. Crepi achtergevel	Geen asbest	-
4.1 Code: 102	Puntmonster	-
6. Afdichtingsmateriaal (mastiek/kit) aan schrijnwerk	Overige ruimte of materiaal	-

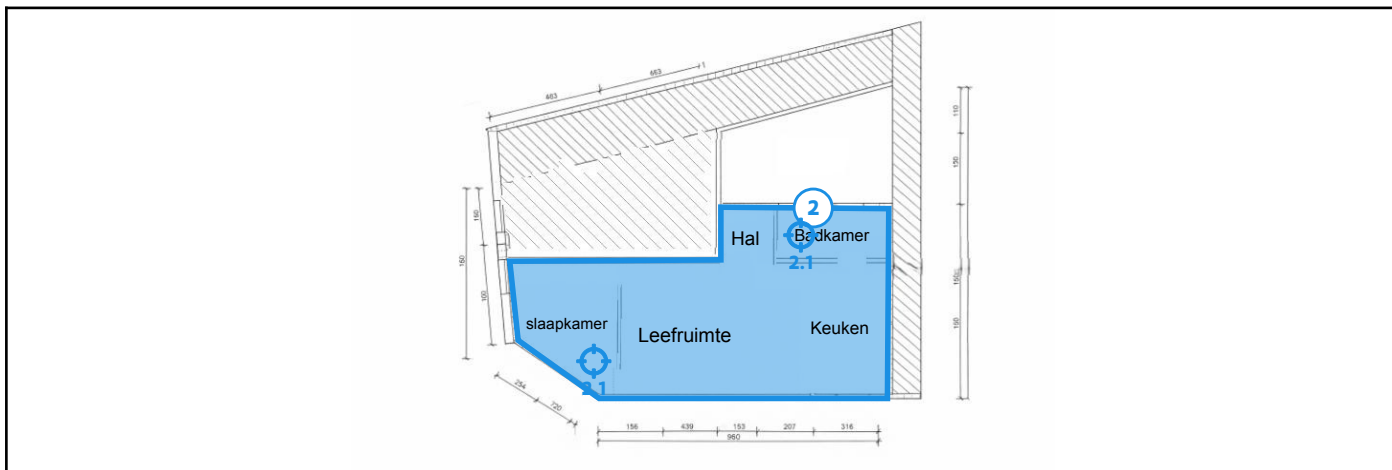
Plan 1.4: Grondplan Appartement plafond

Beschrijving	Type	Actie
2. Pleisterwerk plafonds	Geen asbest	-
2.1 Code: 002	Mengmonster	-
