Asbestinventarisatetest

Kapelstraat 12, 1700 Dilbeek

Attestnummer : 20251024-000191.000

Uitgegeven op : 24.10.2025

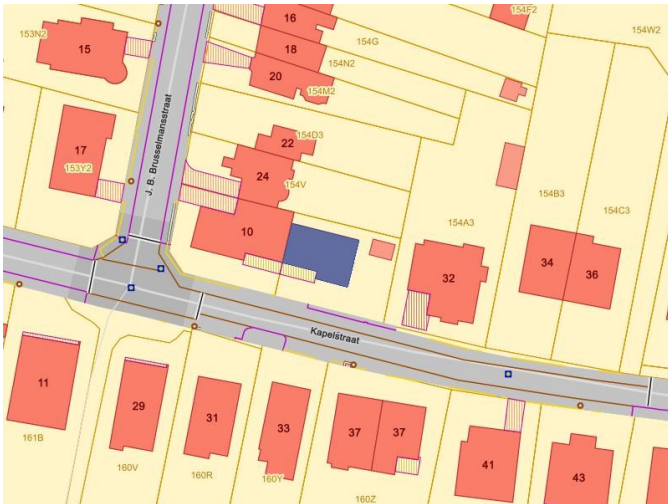
Zone 1: Hoofdgebouw

- 1 Asbestmateriaal**
- 1 Beperking**
- 0 Uitsluitingen
- 0 Roerende goederen
- 0 Puin, steenslag, (water)bodem
- 2 Adviezen**
- 1 Geen asbest**

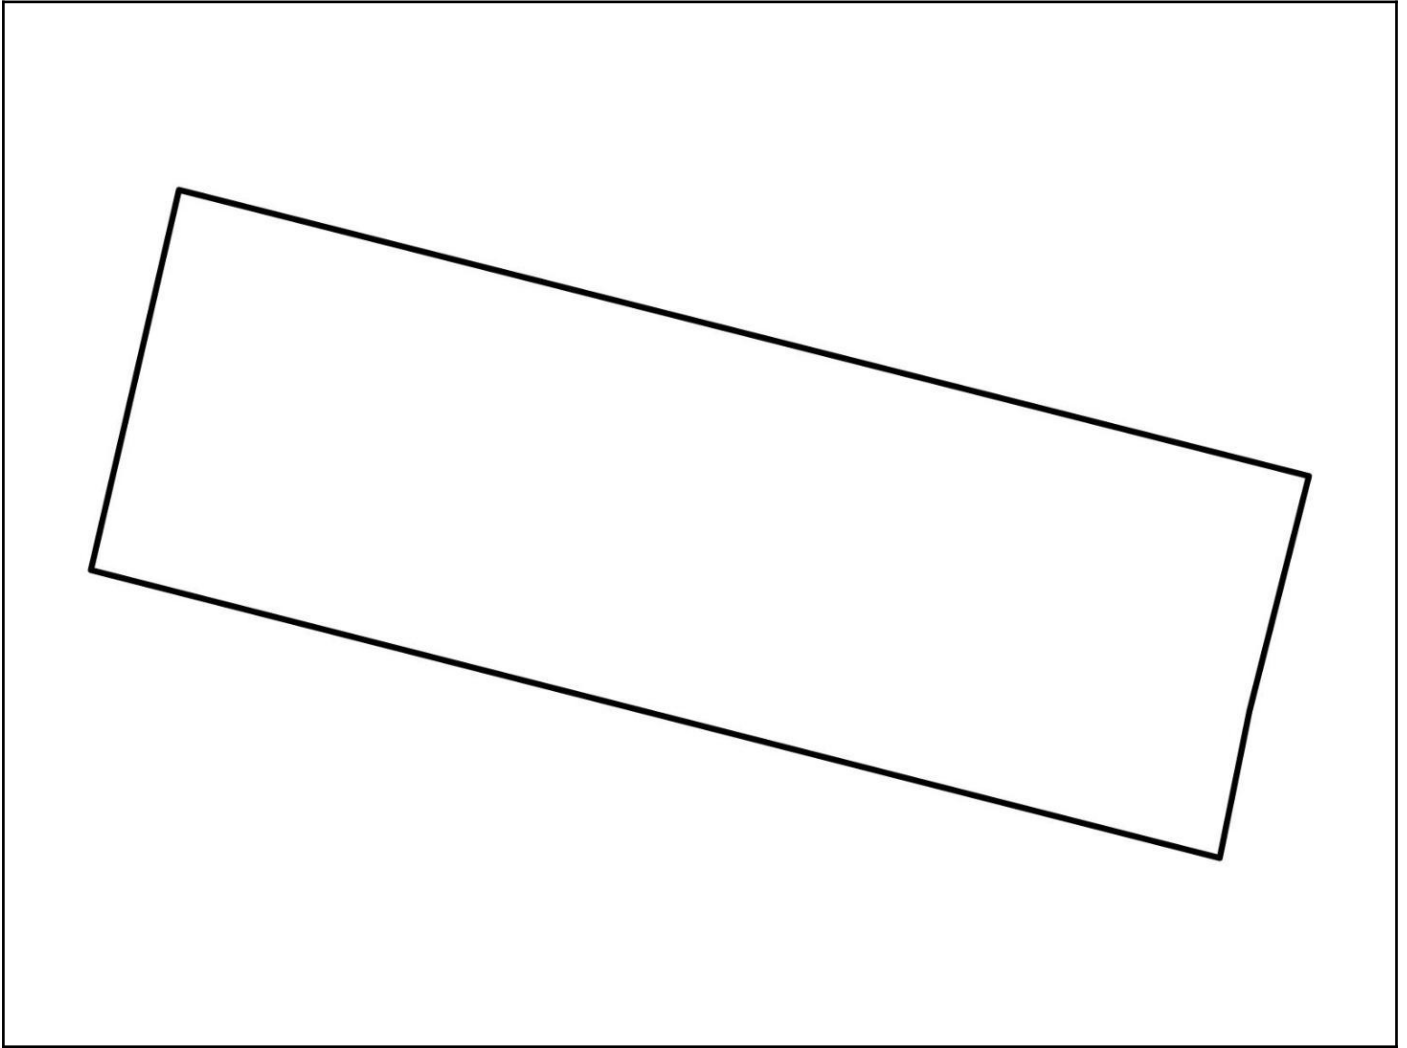
Plan 2.1: Afdak plan

- 0 Asbestmaterialen
- 0 Beperkingen
- 0 Uitsluitingen
- 0 Roerende goederen
- 0 Puin, steenslag, (water)bodem
- 0 Adviezen
- 0 Geen asbest

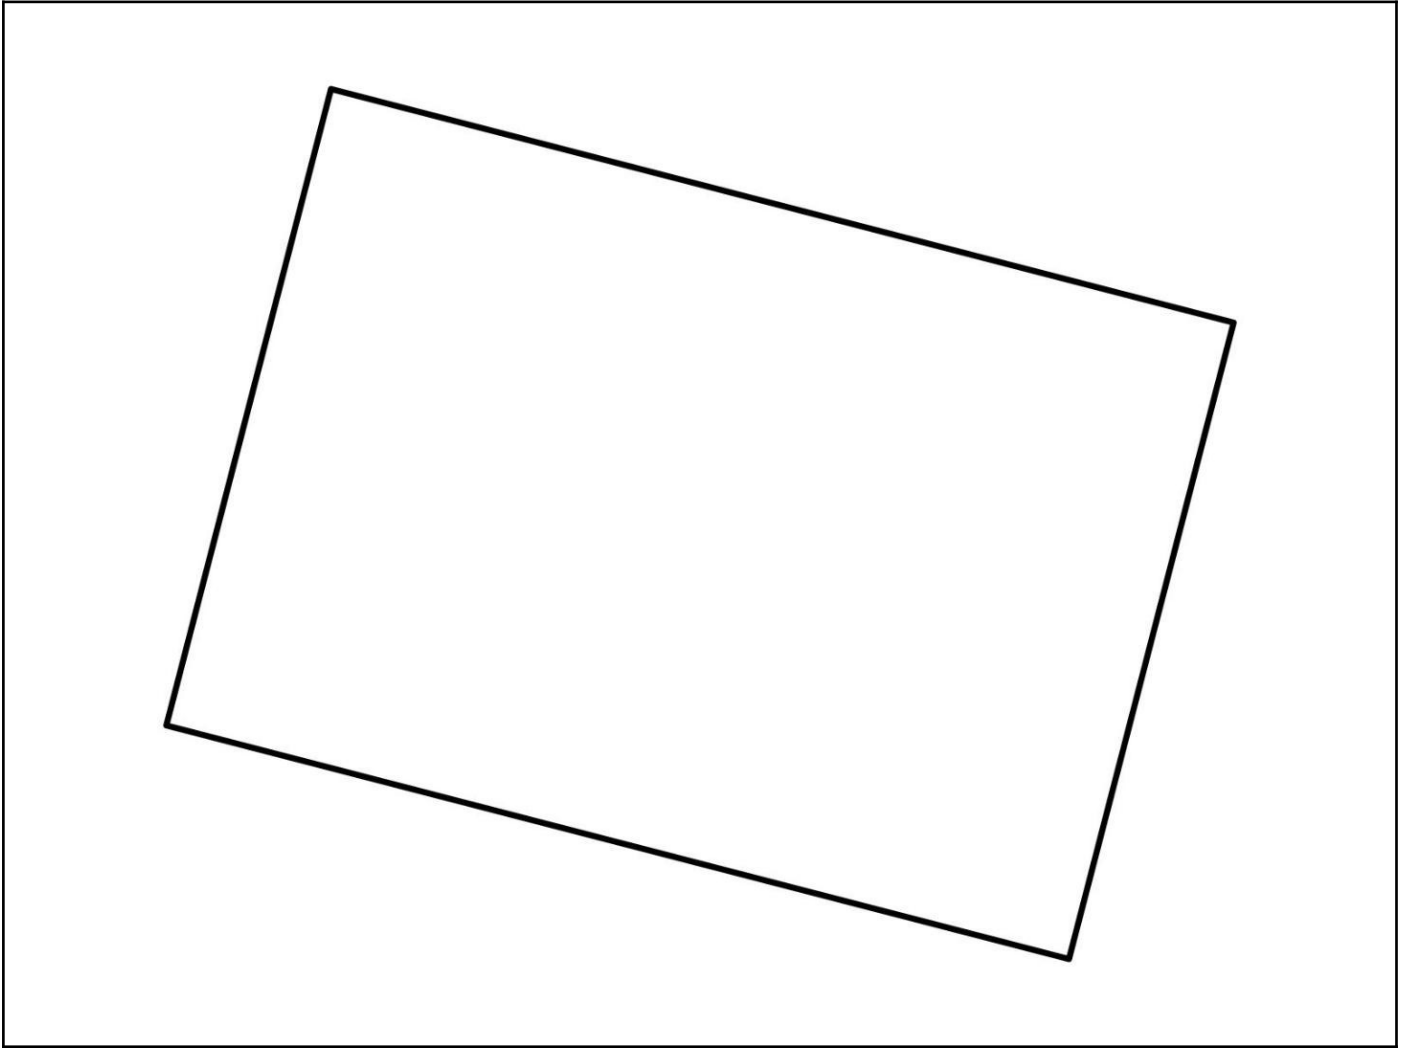
Plan 3.1: Tuinhuis

- 0 Asbestmaterialen
- 0 Beperkingen
- 0 Uitsluitingen
- 0 Roerende goederen
- 0 Puin, steenslag, (water)bodem
- 0 Adviezen
- 0 Geen asbest
