Asbestinventarisatetest

Pluyseghemstraat 12/0001, 2550 Kontich

Attestnummer : 20260430-000081.000

Niet-asbestveilig

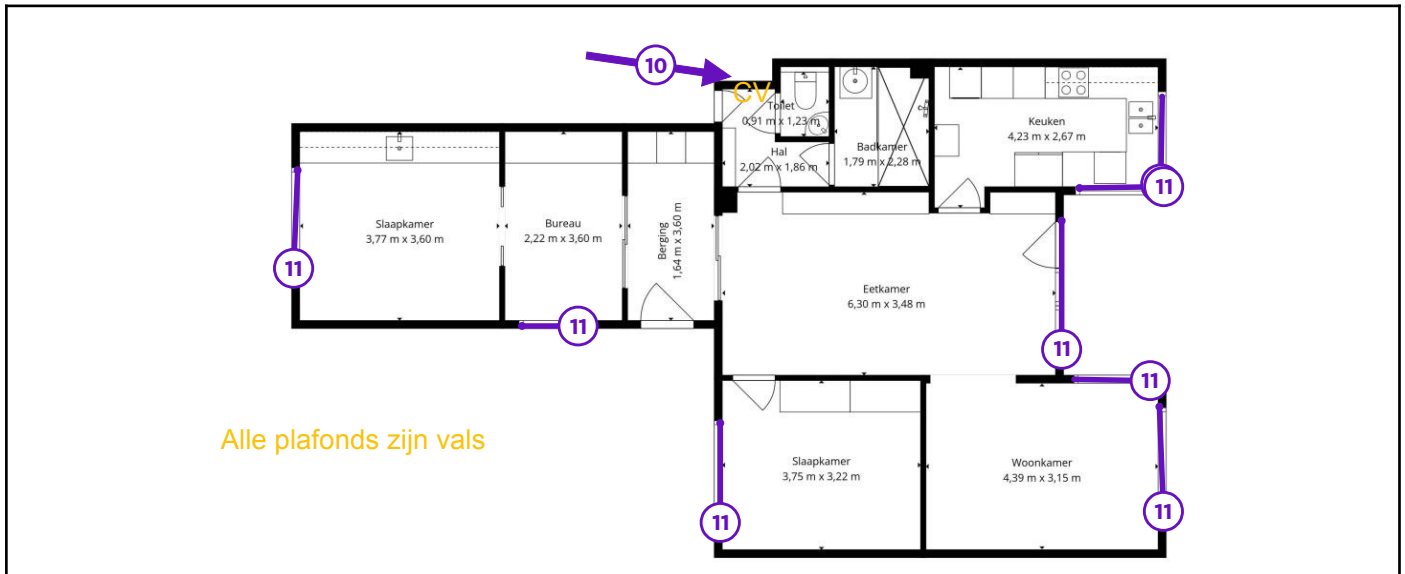
Plan 1.1: gelijkvloers appartement

Beschrijving	Type	Actie
4. Valse plafonds niet verdacht	Advies	-
10. CV Ketel	Overige ruimte of materiaal	-
11. Kit niet verdacht	Overige ruimte of materiaal	-

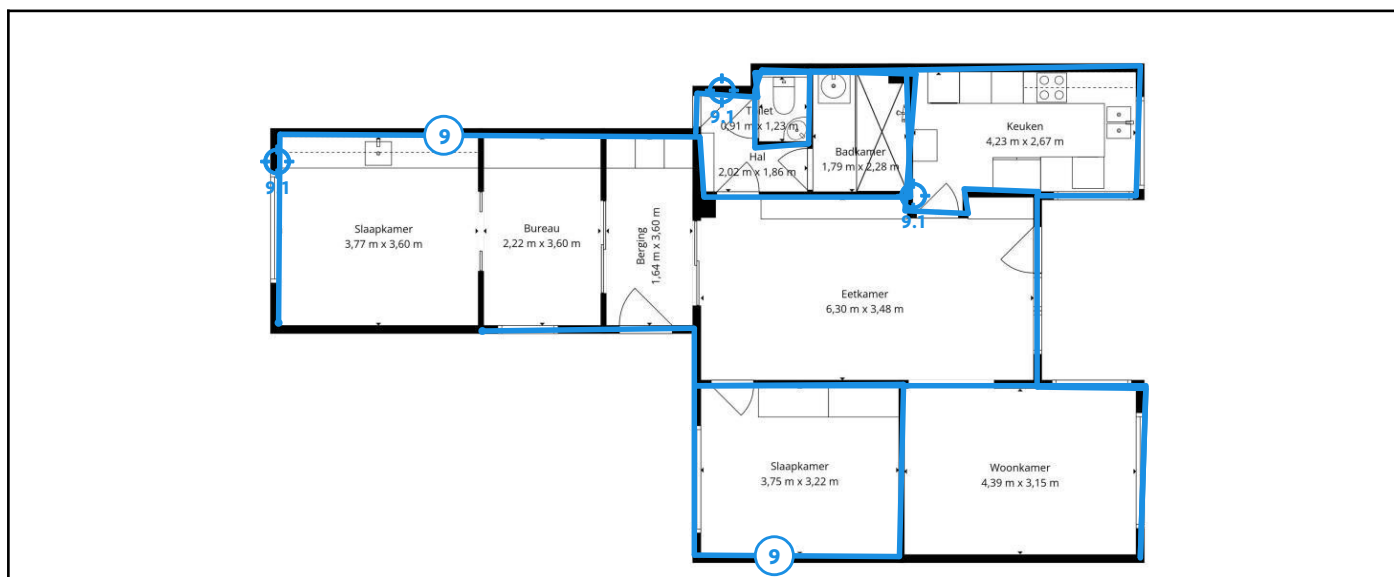
Plan 1.2: gelijkvloers appartement

Beschrijving	Type	Actie
9. Muren in pleisterwerk	Geen asbest	-
9.1 Code: muren	Mengmonster	-

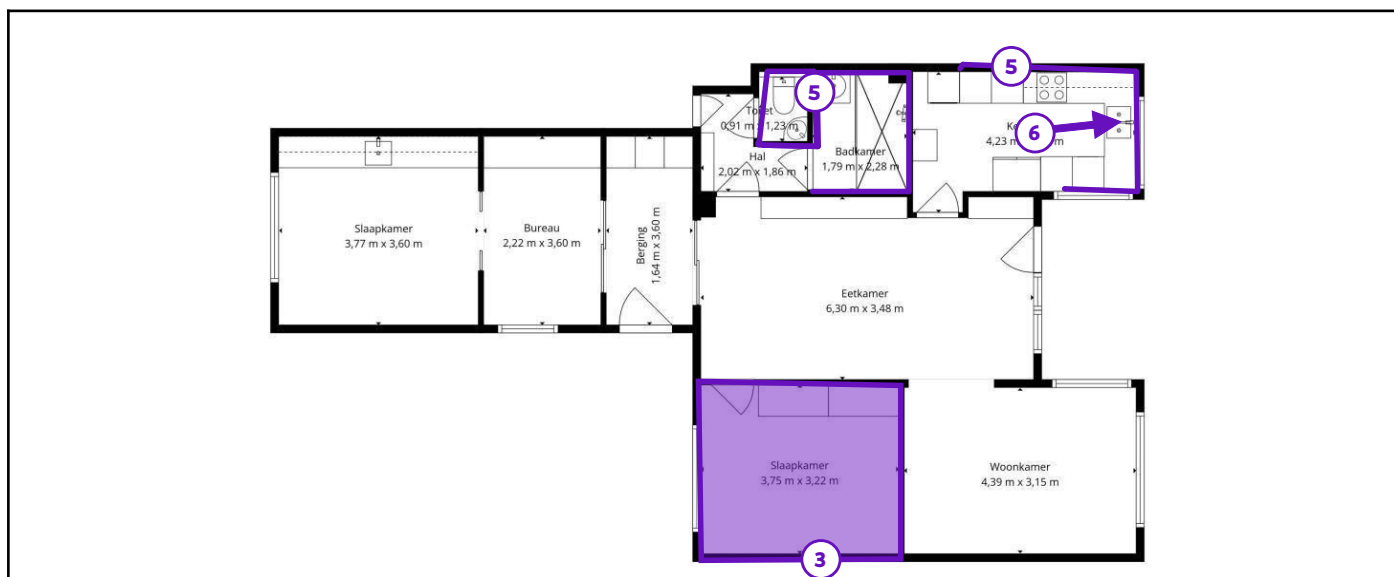
Plan 1.3: gelijkvloers appartement

Beschrijving	Type	Actie
3. laminaat vloer	Advies	-
5. Tegellijn niet zichtbaar	Advies	-
6. Ontdreningsplaat spoelbak	Advies	-

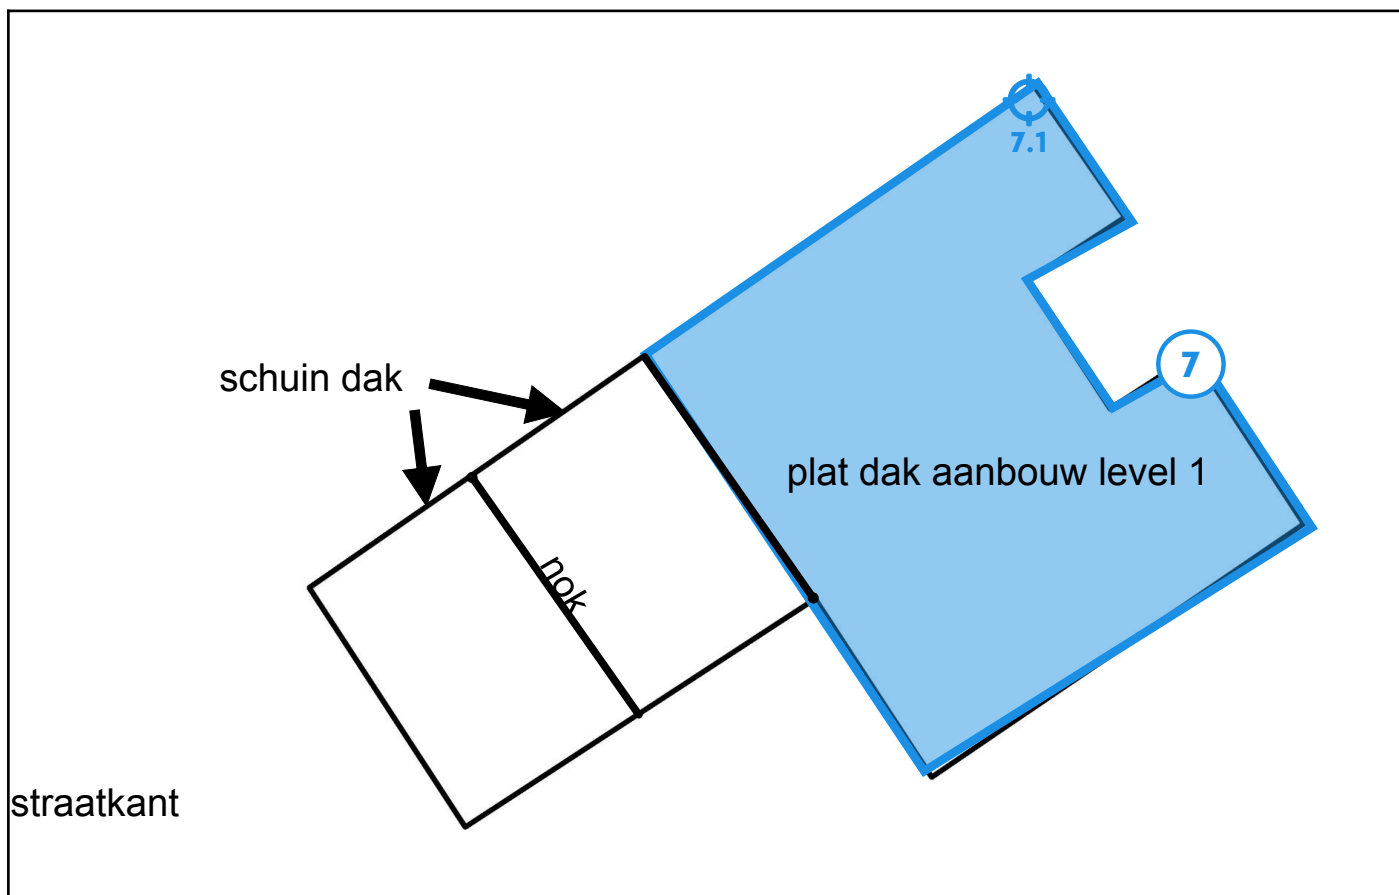
Plan 1.6: Hoofdgebouw plan

Beschrijving	Type	Actie
7. Roofing plat dak aanbouw	Geen asbest	-
7.1 Code: roofing aanbouw	Puntmonster	-

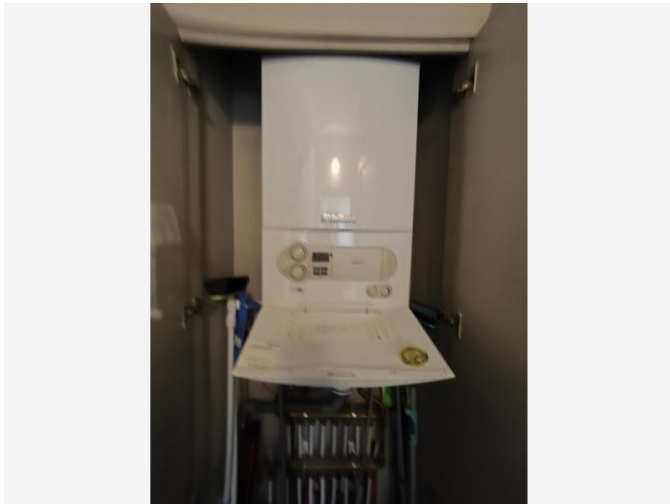
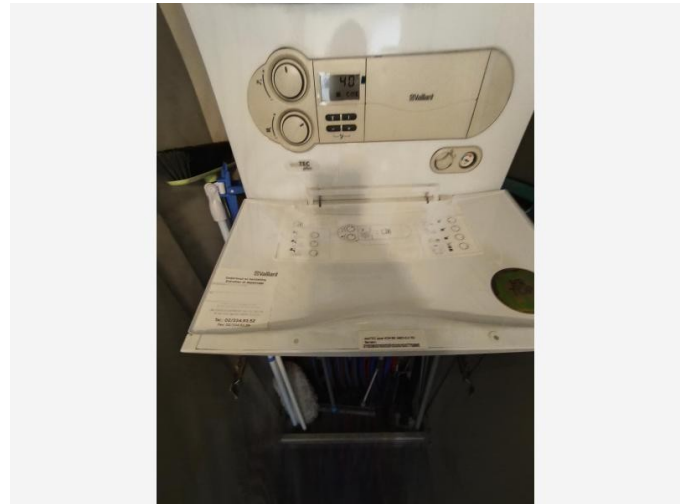
Beschrijving	Notitie	Terug te vinden op plannen
Fiche 10: CV Ketel	De CV ketel werd gecontroleerd(bj2012) en is niet asbest verdacht geen risico bouwjaar.	Plan 1.1: gelijkvloers appartement
Fiche 11: Kit niet verdacht	De gebruikte siliconen kit is niet asbestverdacht	Plan 1.1: gelijkvloers appartement

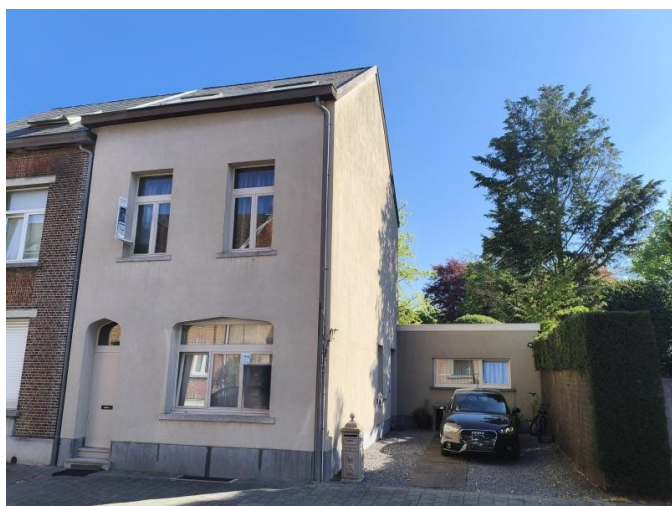
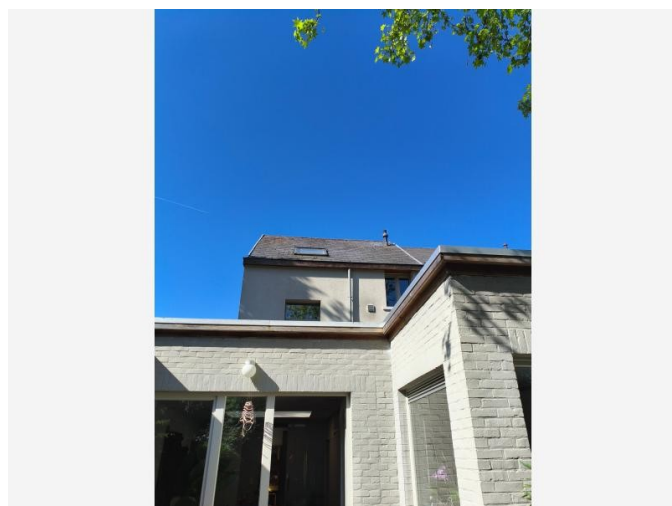
Beschrijving	Notitie	Terug te vinden op plannen
Fiche 12: Onderdak	Er is geen te onderzoeken onderdak aanwezig op de inspectielocatie.	-
Fiche 13: Liftinfrastructuur	Er is geen liftinfrastructuur aanwezig op de inspectielocatie.	-
Fiche 14: Leidingisolatie	Er is geen asbestverdachte leidingisolatie aanwezig.	-
