Asbestinventarisatetest

Pluyseghemstraat 12/0101, 2550 Kontich

Attestnummer : 20260430-000095.000

Uitgegeven op : 30.04.2026

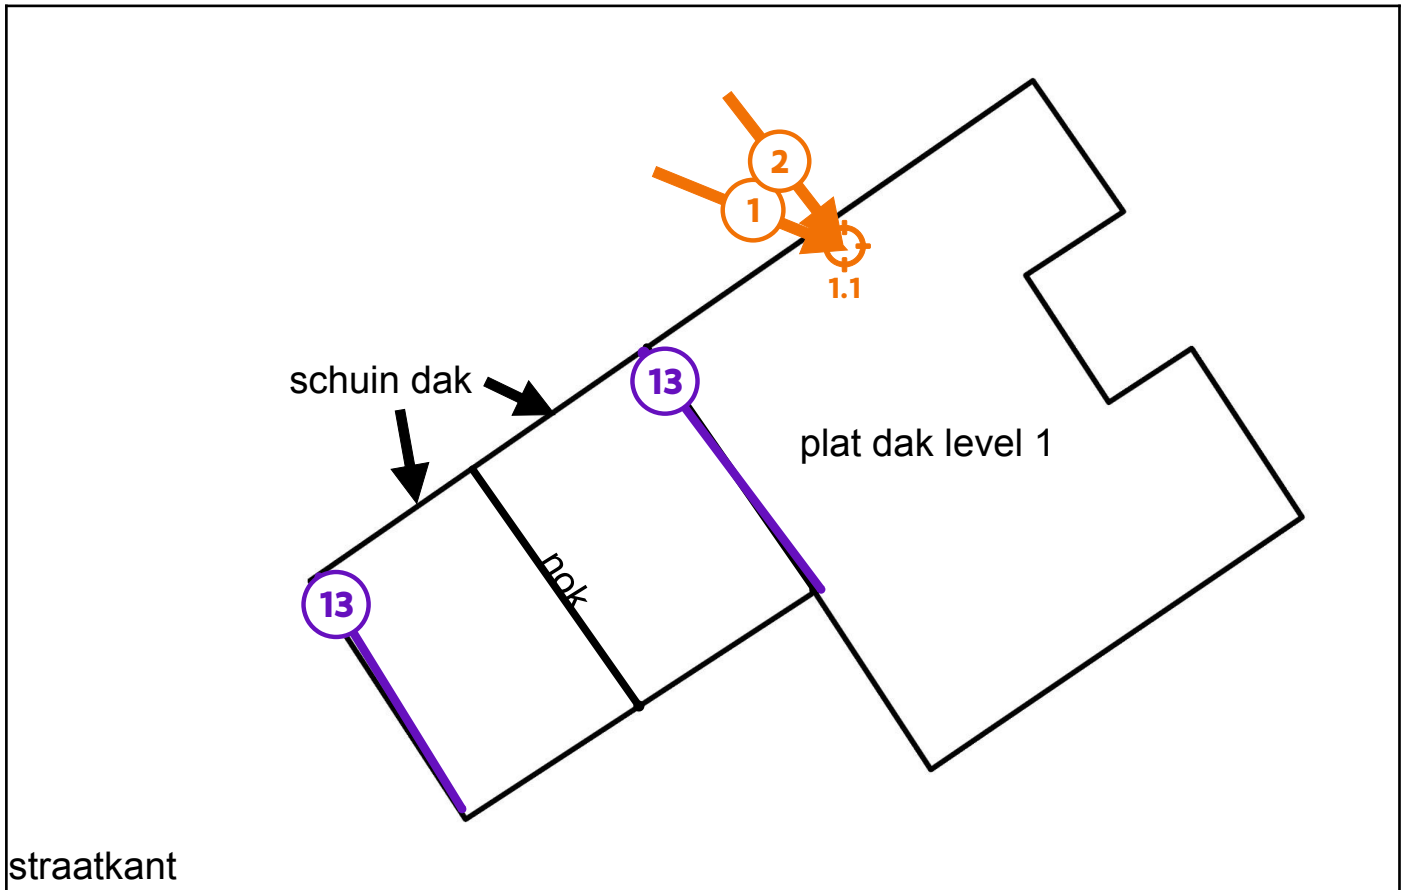
Plan 1.8: Hoofdgebouw plan

Beschrijving	Type	Actie
1. Schouwhoed	Asbestmateriaal	Verwijderen
1.1 Code: schouwhoed	Puntmonster	-
2. Schouwbus op plat dak aanbouw	Asbestmateriaal	Verwijderen
13. Dakgoot bevat niet asbestverdachte laag	Overige ruimte of materiaal	-

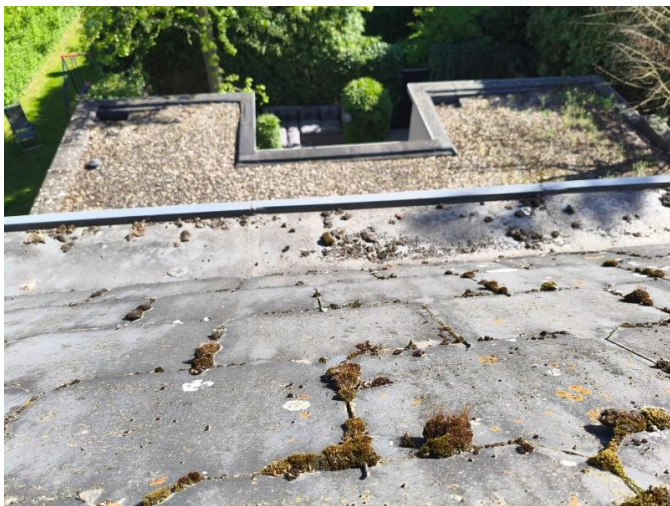
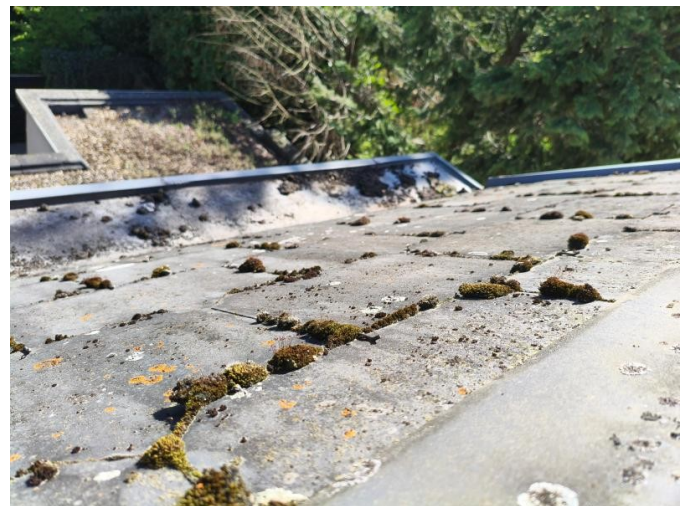
Beschrijving	Notitie	Terug te vinden op plannen
Fiche 13: Dakgoot bevat niet asbestverdachte laag	De dakgoot werd gecontroleerd, het materiaal is niet asbest-verdacht Het is niet duidelijk of er asbestverdachte onderlagen aanwezig zijn . Extra controle/staalname aangewezen bij renovatiewerken.	Plan 1.8: Hoofdgebouw plan
Fiche 14: Leidingisolatie in kelder	De leidingisolatie is niet-asbestverdacht.	Plan 1.1: kelder
Fiche 15: Kit niet verdacht (visueel vastgesteld)	De gebruikte siliconen kit is niet asbestverdacht	Plan 1.4: Eerste verdiep Plan 1.7: Tweede verdiep
Fiche 16: CV Ketel	De CV ketel werd gecontroleerd(2007) en een cv ketel in de kelder (2022)is niet asbest verdacht geen risico bouwjaar.	-
