Asbestinventarisatetest

Kerkstraat 20, 2845 Niel

Attestnummer : 20260212-000297.000

Uitgegeven op : 12.02.2026

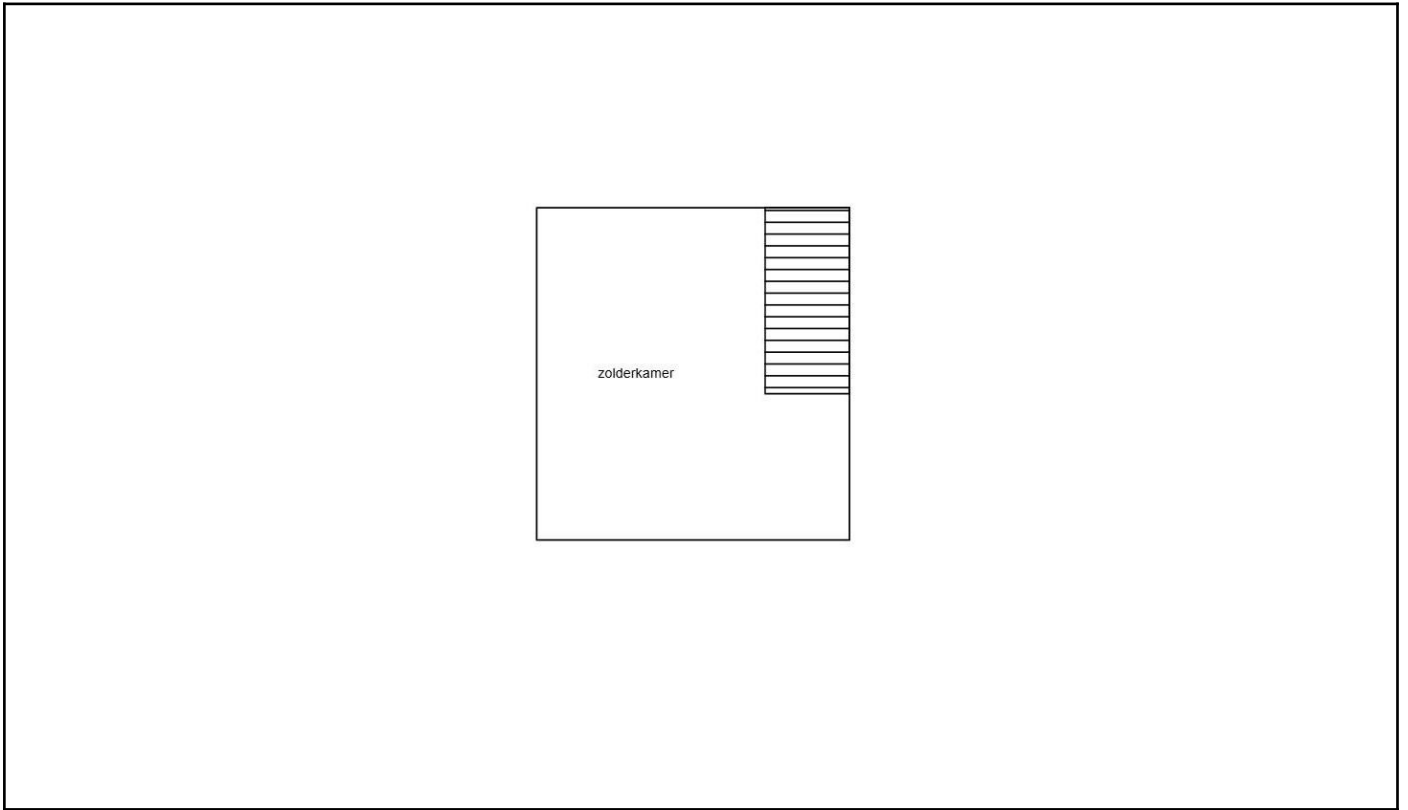
Plan 1.4: Zolderkamer

Beschrijving	Type	Actie
2. Verlaagde plafonds en voorzetmuren	Advies	-

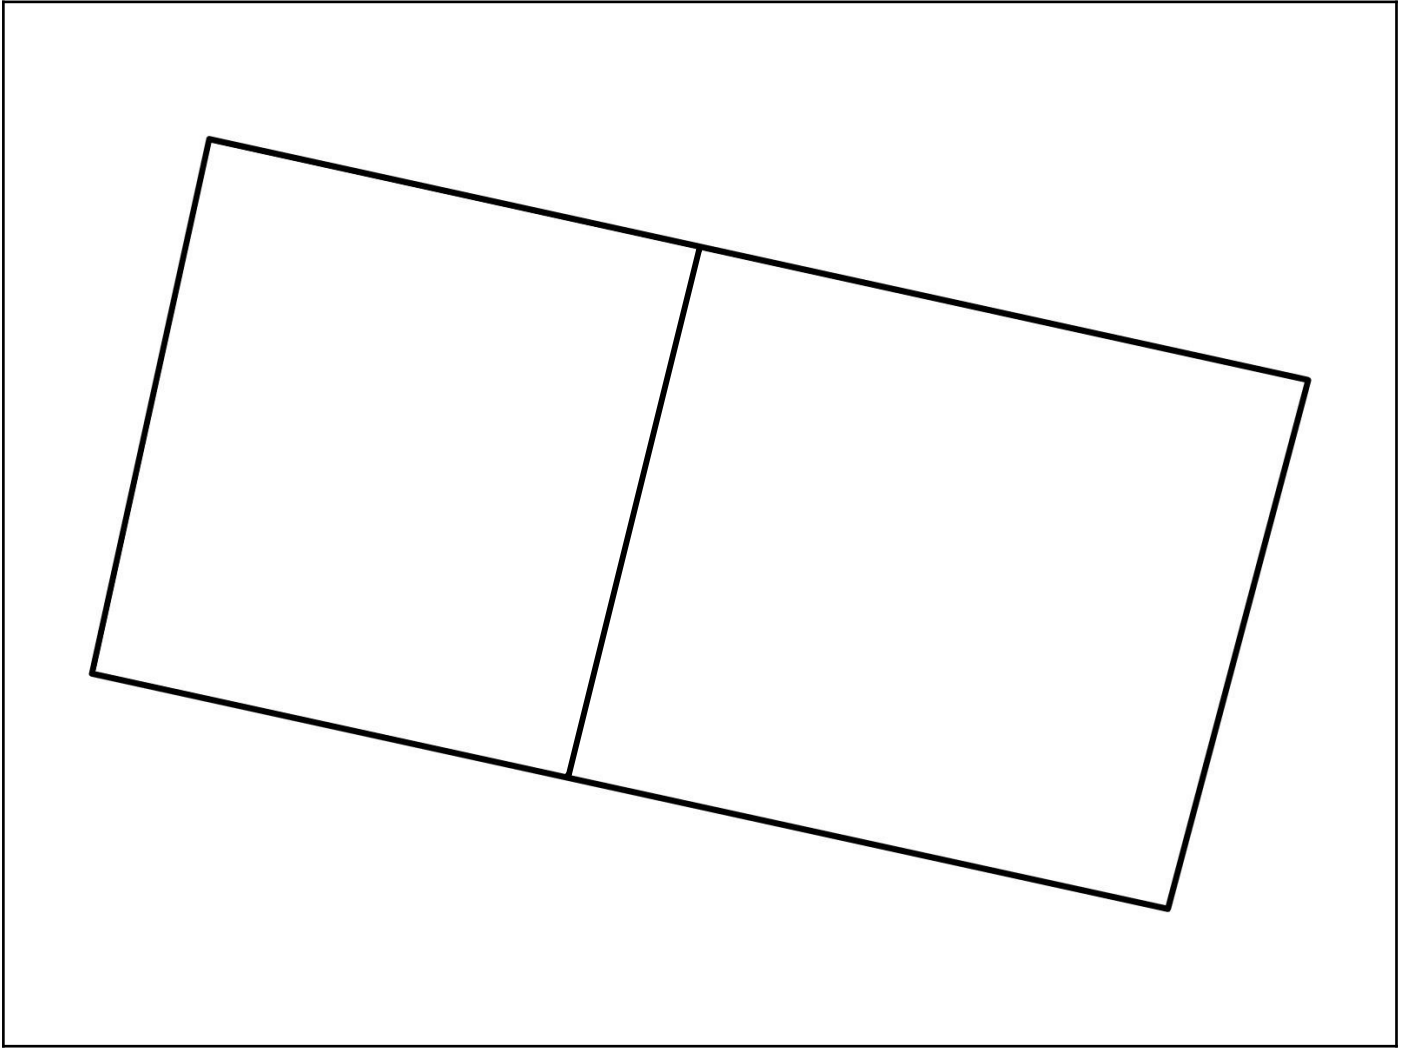
Plan 2.1: Tuinhuis plan

- 0 Asbestmaterialen
- 0 Beperkingen
- 0 Uitsluitingen
- 0 Roerende goederen
- 0 Puin, steenslag, (water)bodem
- 0 Adviezen
- 0 Geen asbest
