# Asbestinventarisatetest

Boswachtersdreef 22, 2920 Kalmthout

Attestnummer : **20260430-000223.000**

Uitgegeven op : **30.04.2026**

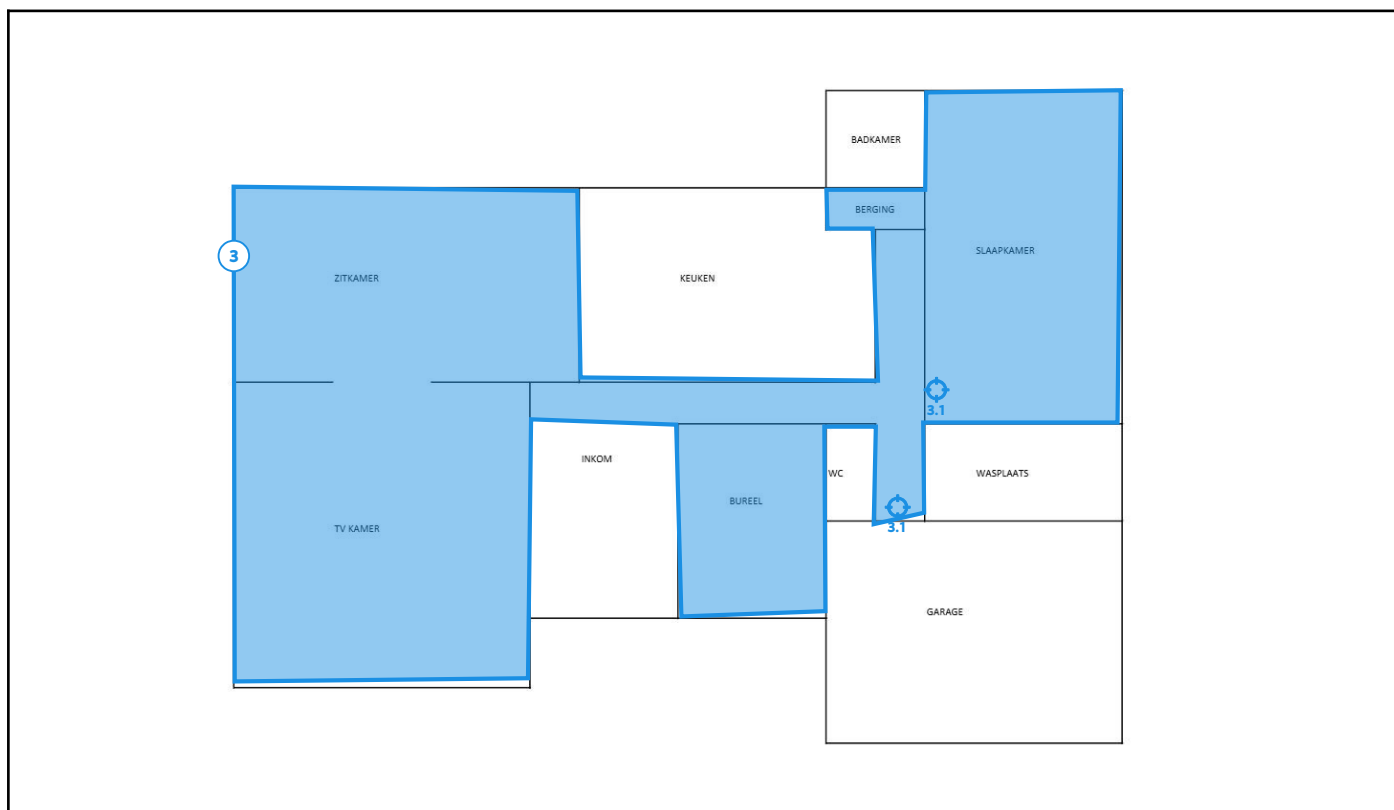
## Plan 1.1: grondplan gelijkvloers

Beschrijving	Type	Actie
3. Pleisterwerk plafond	Geen asbest	-
3.1 Code: 2. Bezetting plafond	Mengmonster	-

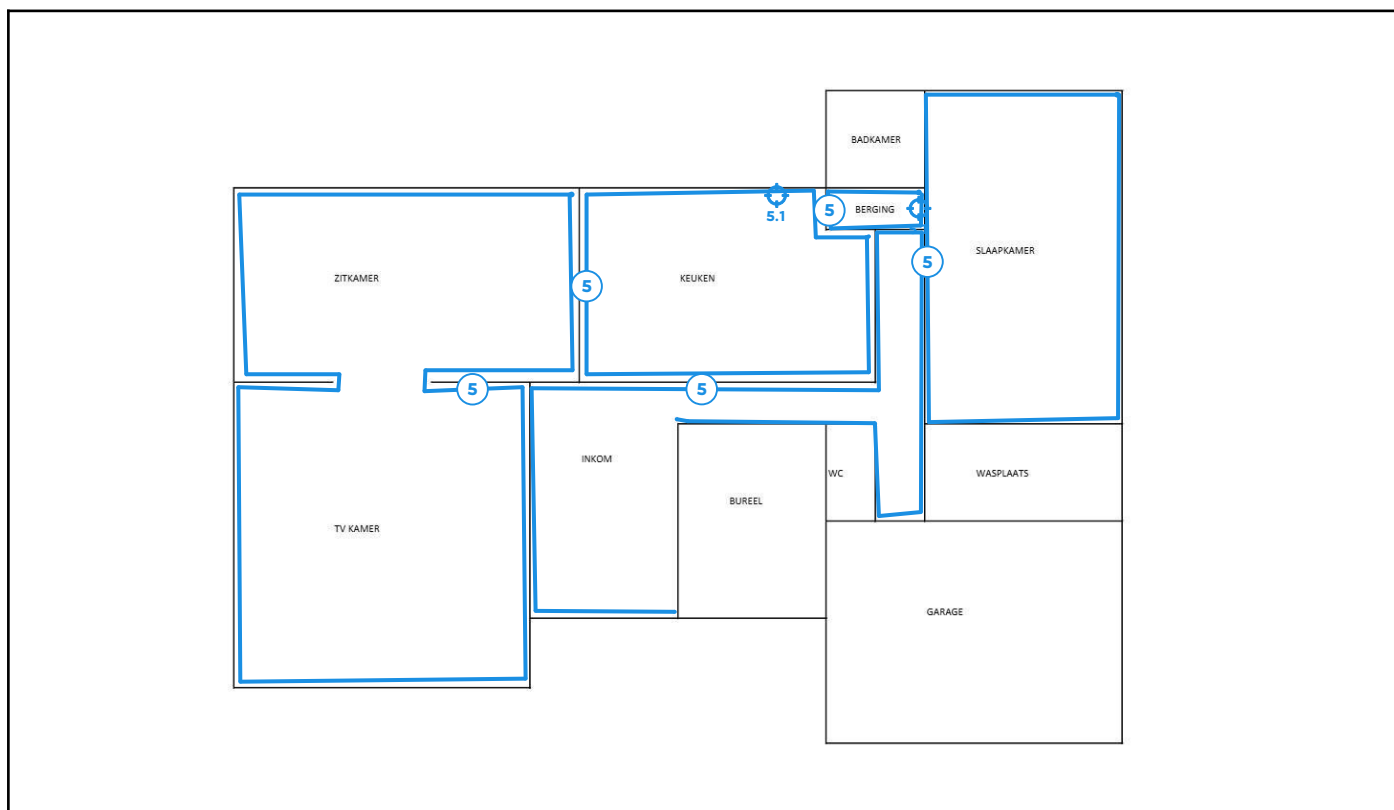
## Plan 1.2: grondplan gelijkvloers

Beschrijving	Type	Actie
5. Pleisterwerk wanden	Geen asbest	-
5.1 Code: bezetting muren	Mengmonster	-

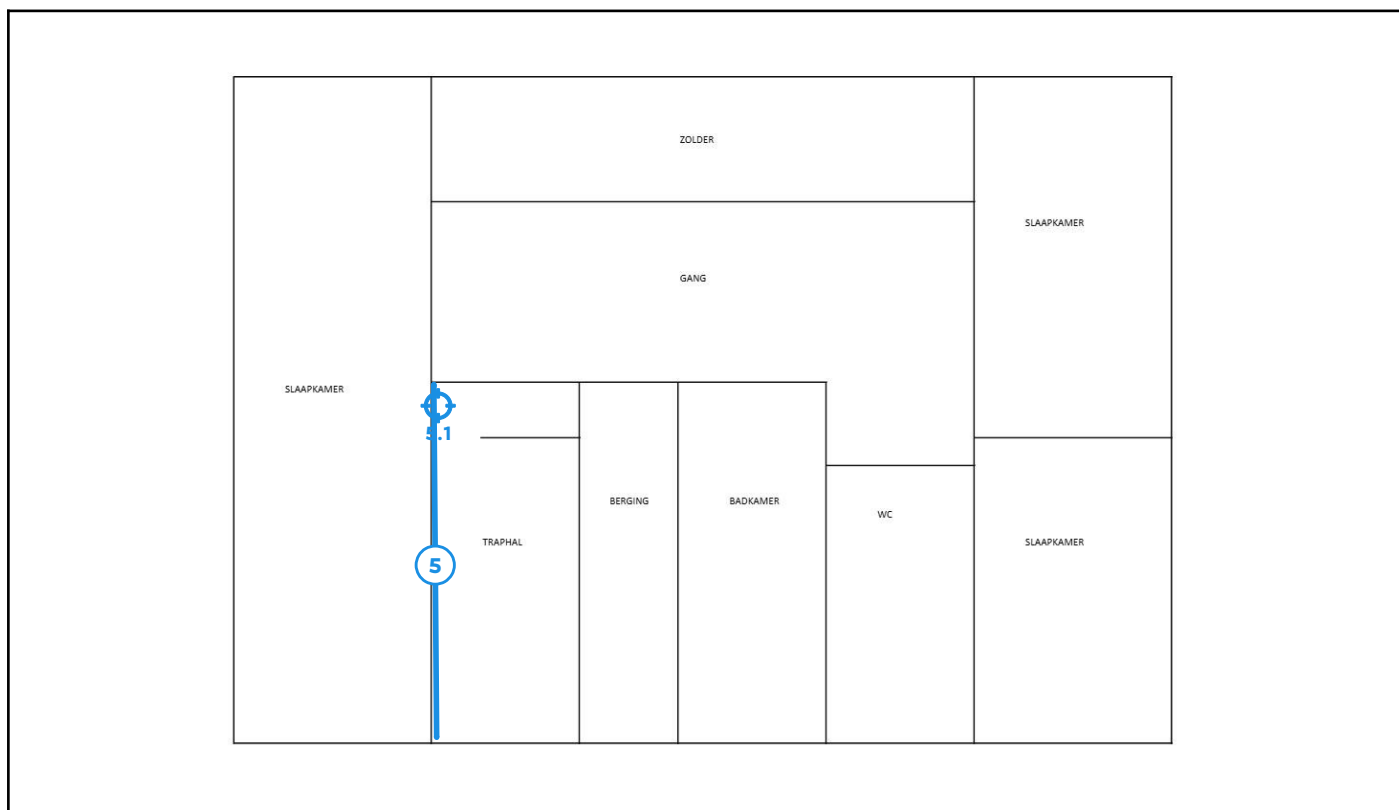
## Plan 1.3: grondplan 1ste verdieping

Beschrijving	Type	Actie
5. Pleisterwerk wanden	Geen asbest	-
5.1 Code: bezetting muren	Mengmonster	-

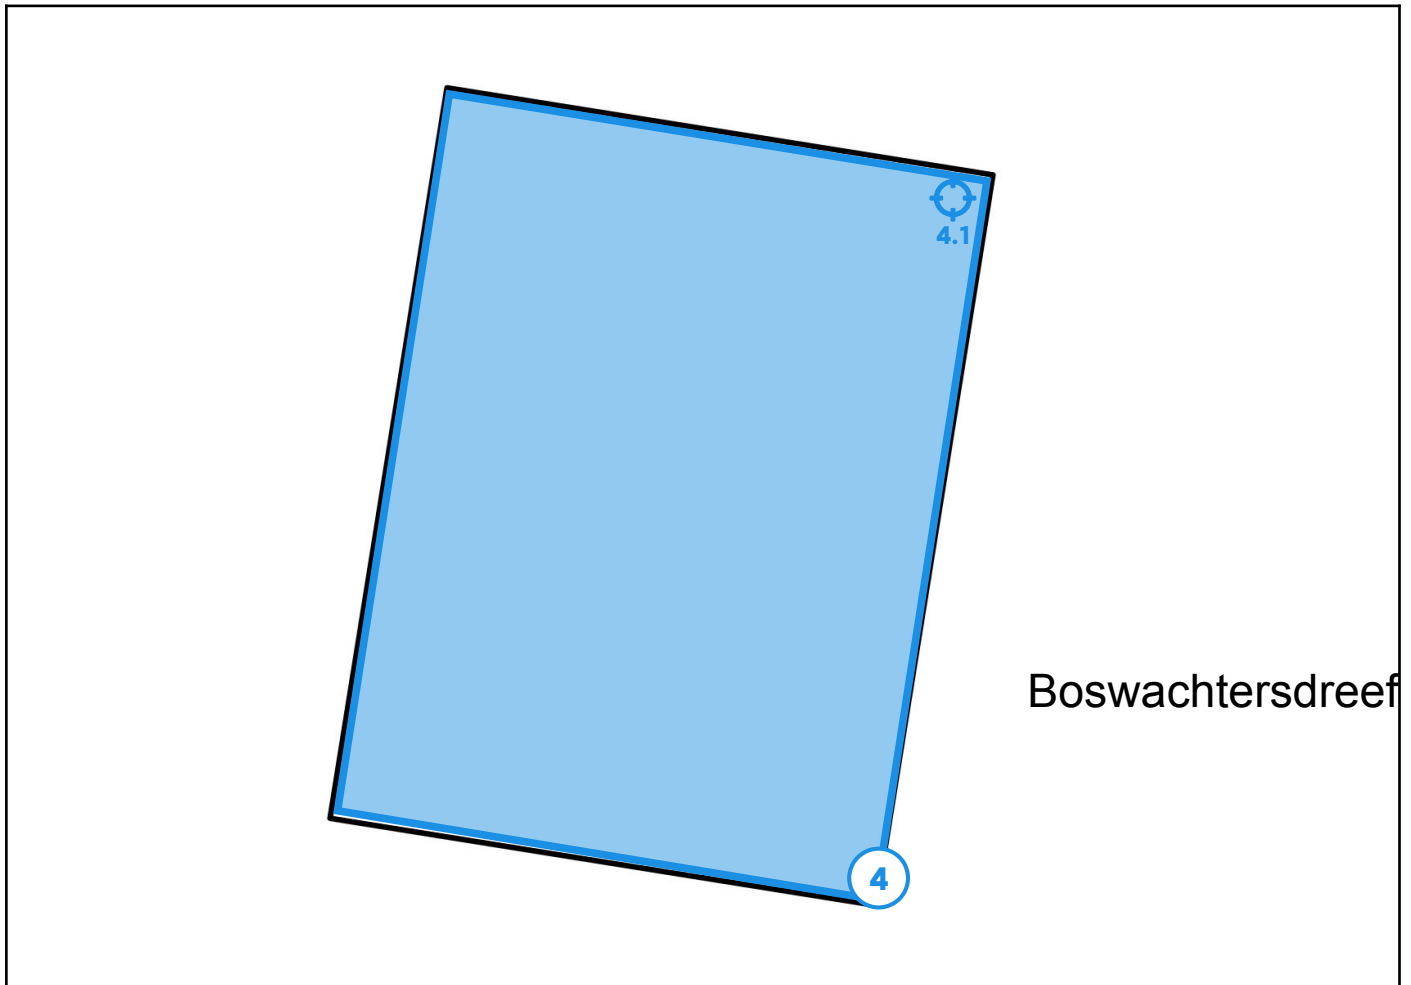
## Plan 2.1: Tuinhuis plan

Beschrijving	Type	Actie
4. shingle tuinhuis	Geen asbest	-
4.1 Code: shingel tuinhuis	Puntmonster	-

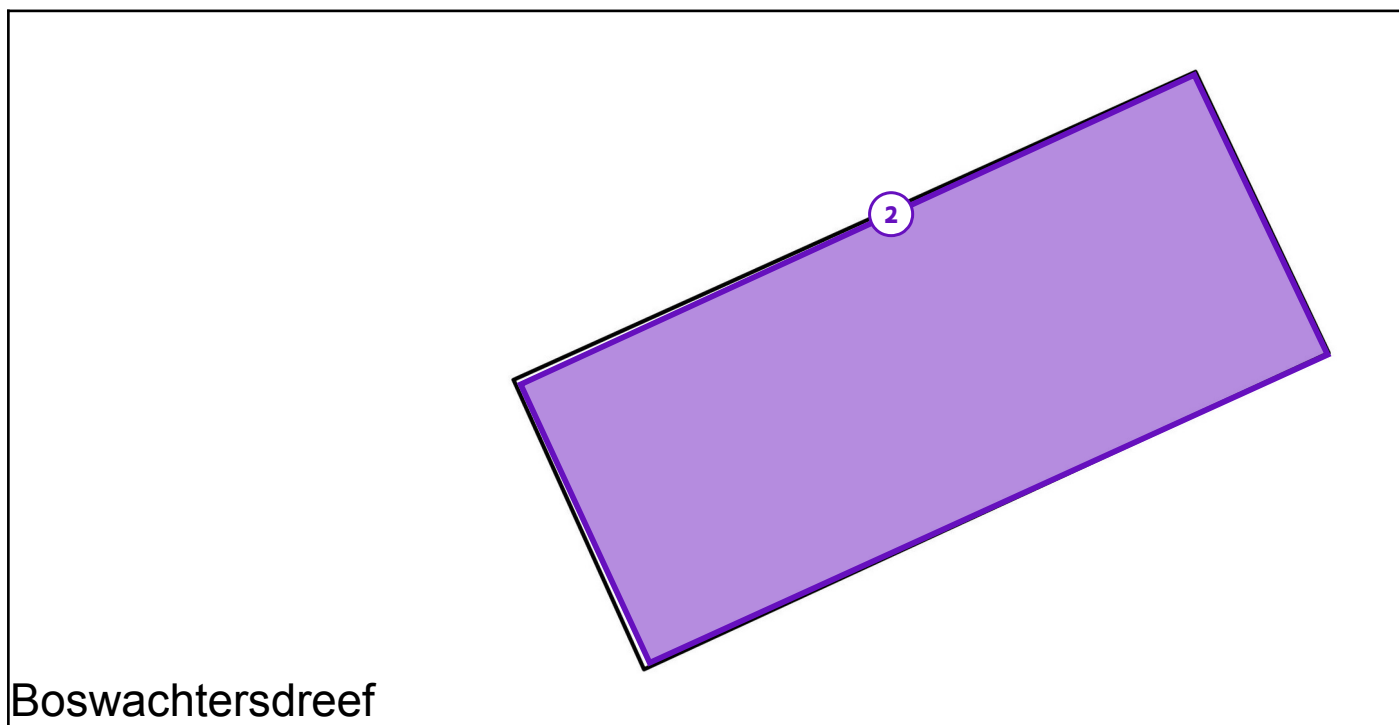
## Plan 3.1: Afdak plan

Beschrijving	Type	Actie
2. afdak (carport)	Advies	-
