Asbestinventarisatetest

Hemelrijklaan 19, 2910 Essen

Attestnummer : 20260430-000229.000

Uitgegeven op : 30.04.2026

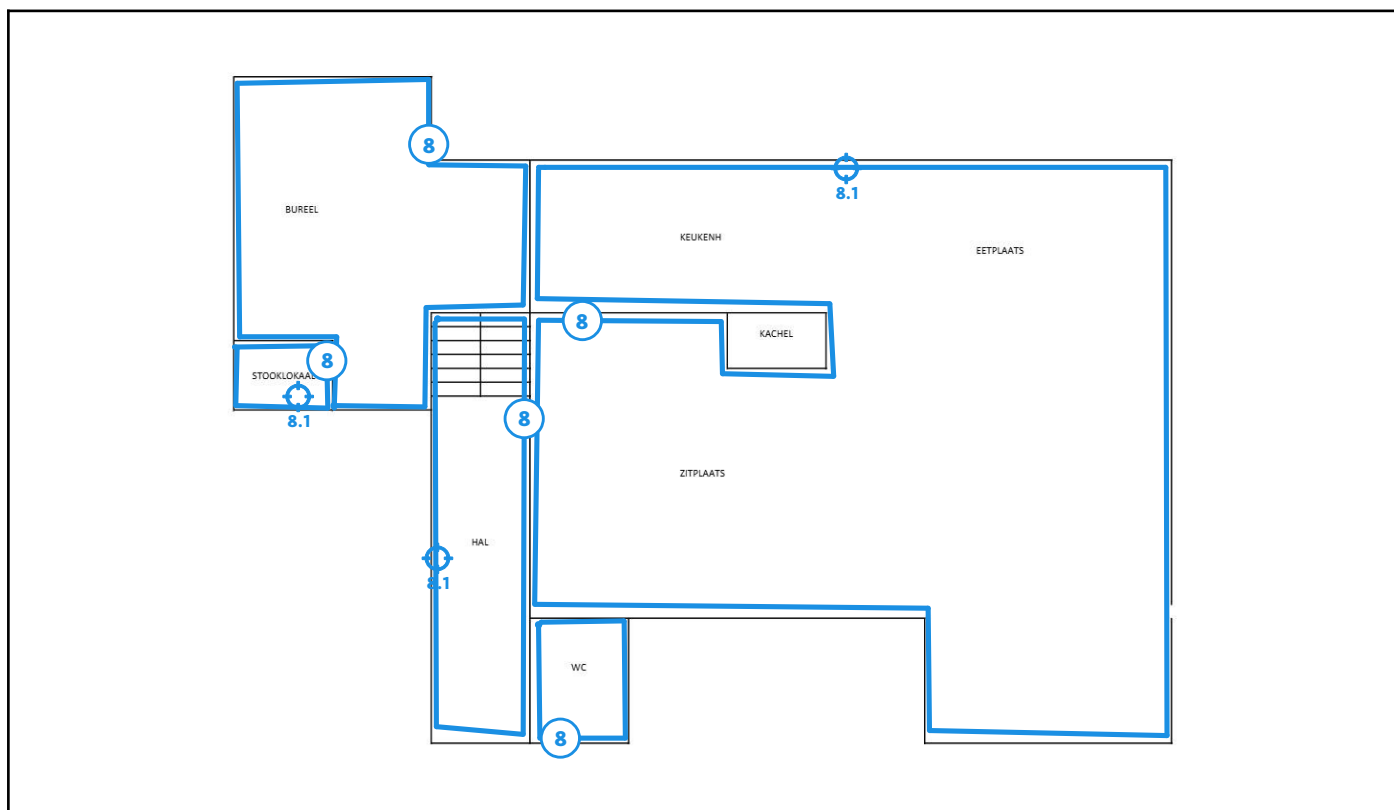
Plan 1.2: grondplan gelijkvloers

Beschrijving	Type	Actie
8. Bepleistering muren	Geen asbest	-
8.1 Code: bezetting muren	Mengmonster	-

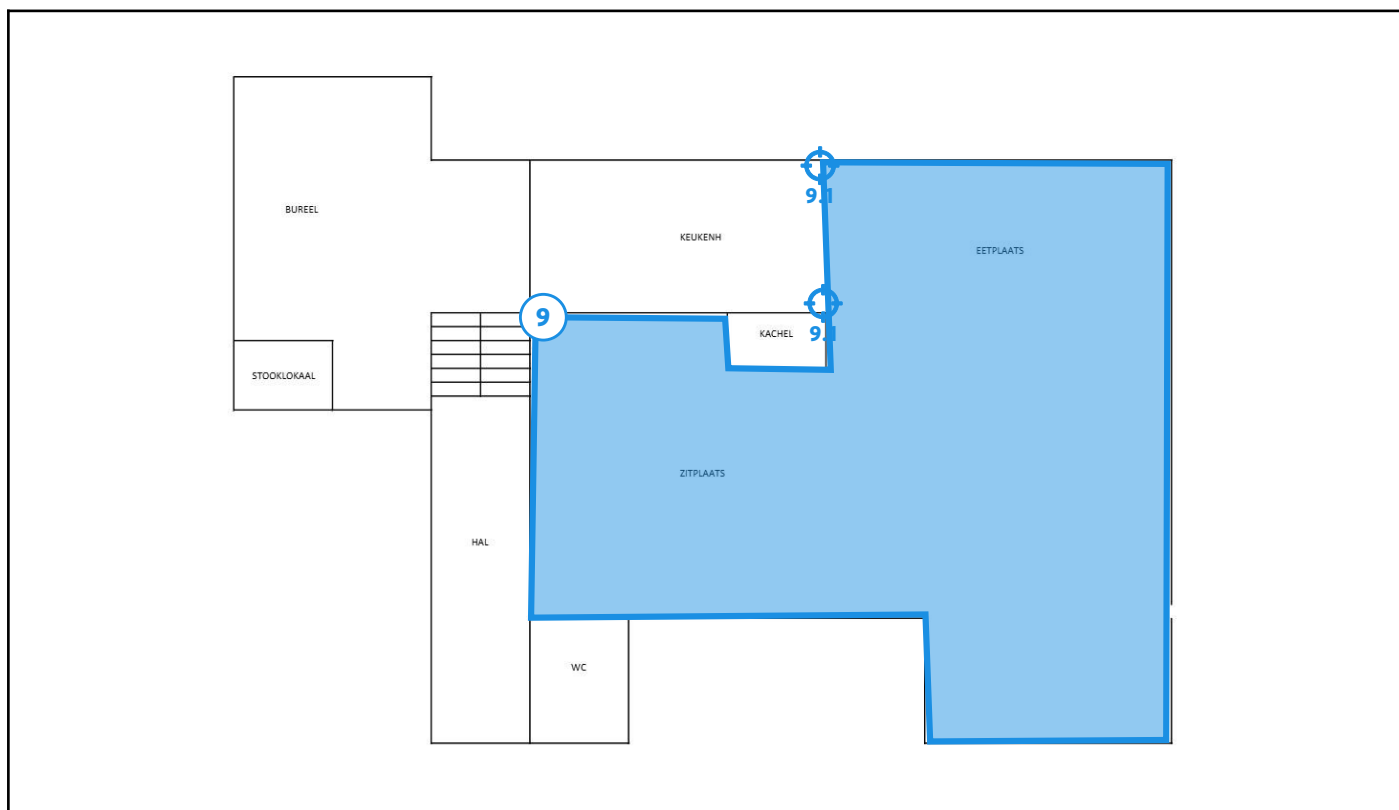
Plan 1.3: grondplan gelijkvloers

Beschrijving	Type	Actie
9. Pleisterwerk plafond	Geen asbest	-
9.1 Code: 2. Bezetting plafond	Mengmonster	-

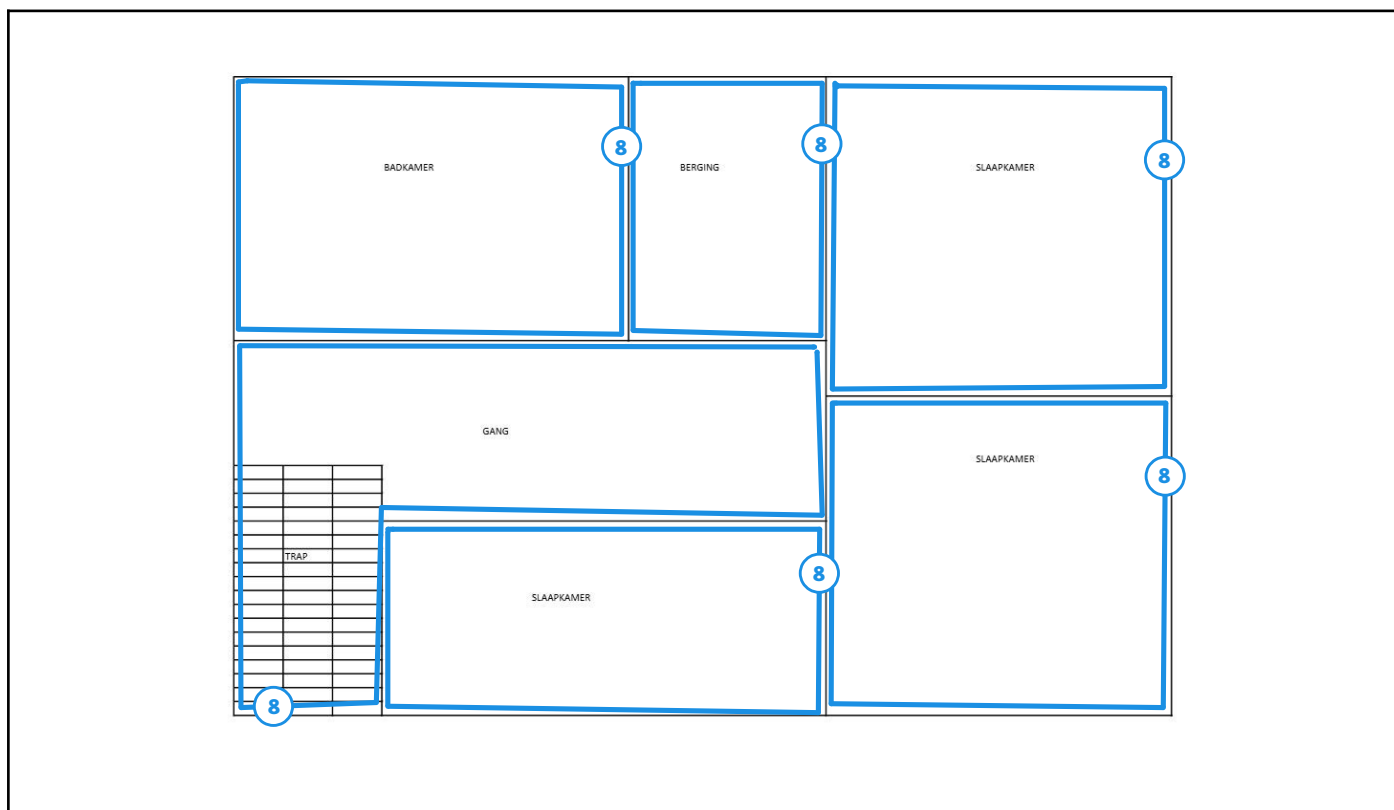
Plan 1.4: grondplan 1ste verdieping

Beschrijving	Type	Actie
8. Bepleistering muren	Geen asbest	-

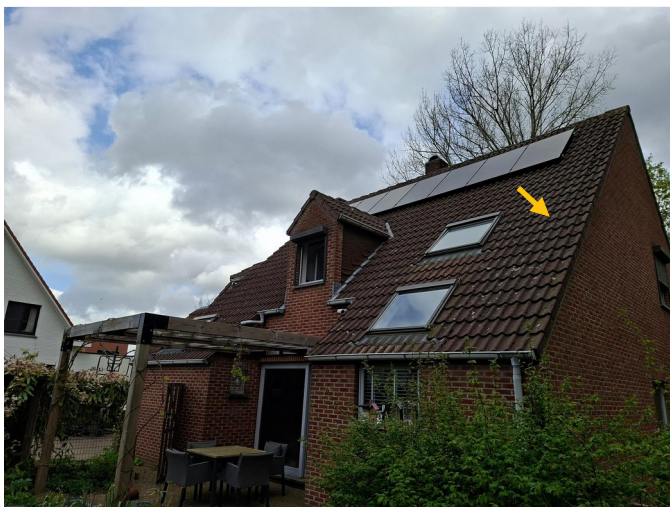
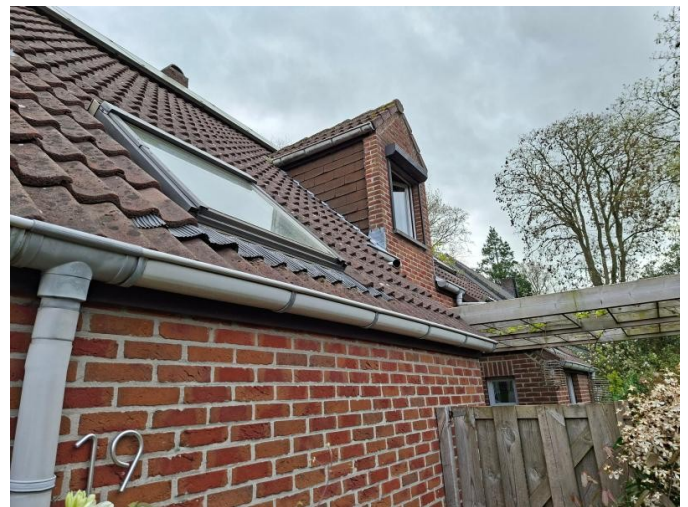
Beschrijving	Notitie	Terug te vinden op plannen
Fiche 10: Dakbedekking in dakpannen	De dakbedekking is niet-asbestverdacht.	Plan 1.5: dakplan
Fiche 11: CV-brander (niet verdacht)	De CV-brander is een gas condensatieketel na 2001 en bevat geen asbestverdachte materialen.	-
Fiche 12: Onderdak (niet-asbestverdacht)	-	Plan 1.5: dakplan
Fiche 13: mastiek - niet verdacht	-	-
