# Asbestinventarisatetest

Paepmunte 24, 9571 Lierde

Attestnummer : 20260430-000156.000

Uitgegeven op : 30.04.2026

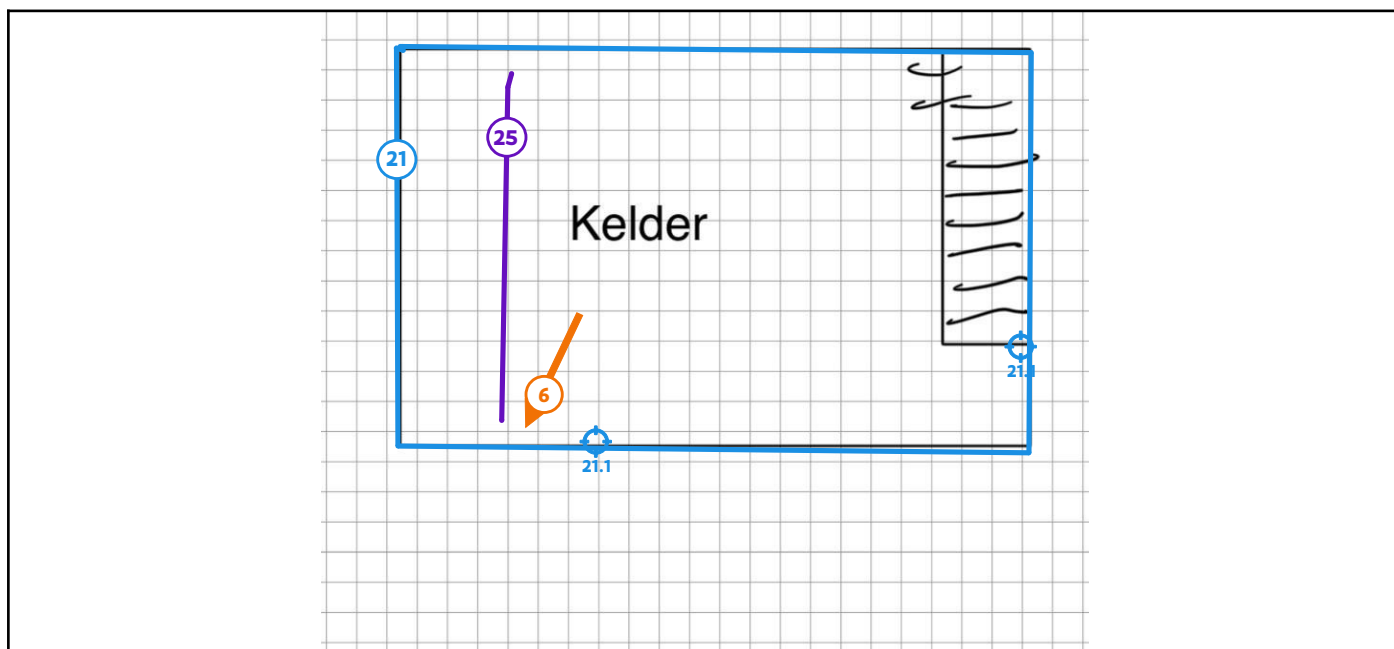
## Plan 1.1: Kelder

Beschrijving	Type	Actie
6. Bakeliet schakelmateriaal	Asbestmateriaal	<a href="#">Verwijderen</a>
21. Cementering kelder muur	Geen asbest	-
21.1 Code: M04	Mengmonster	-
25. Niet-asbestverdachte leidingisolatie	Overige ruimte of materiaal	-

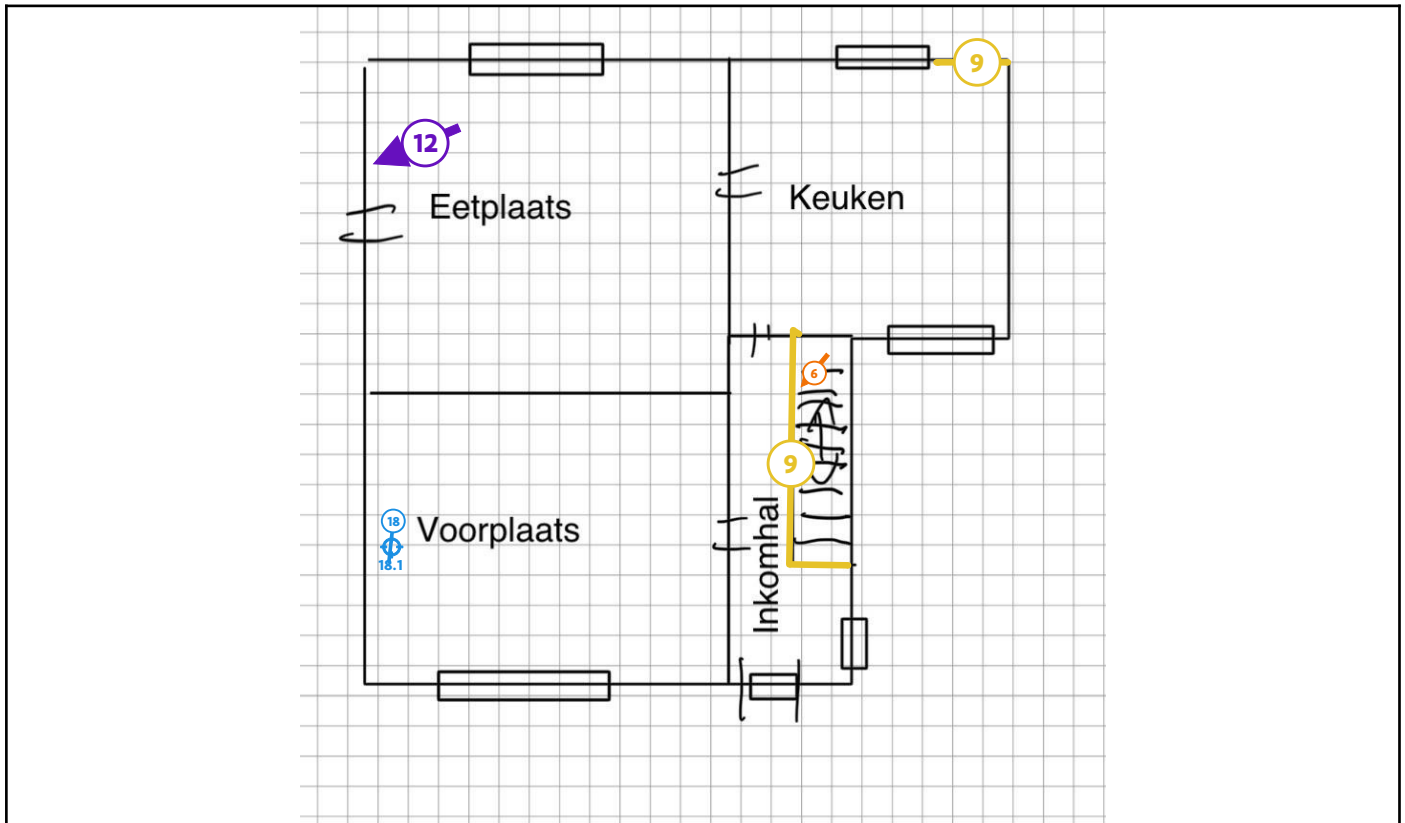
## Plan 1.2: Gelijkvloers

Beschrijving	Type	Actie
6. Bakeliet schakelmateriaal	Asbestmateriaal	Verwijderen
9. Cementplaat trap naar kelder en keukenmuur	Asbestmateriaal	Zorgvuldig beheren
12. Dichtingskoord (Niet verdacht)	Advies	-
18. Koord in kachel	Geen asbest	-
18.1 Code: M03	Puntmonster	-

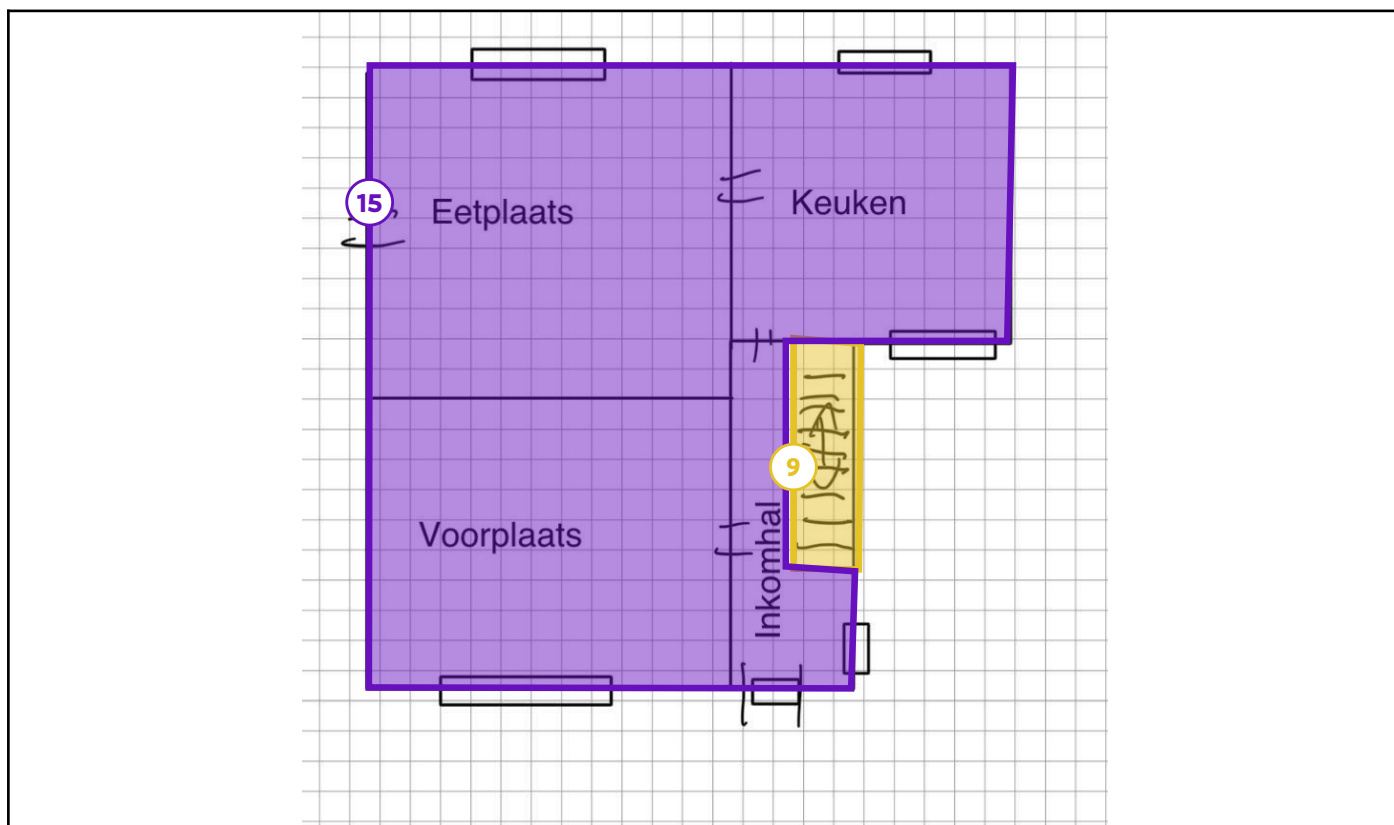
## Plan 1.3: Gelijkvloers

Beschrijving	Type	Actie
9. Cementplaat trap naar kelder en keukenmuur	Asbestmateriaal	Zorgvuldig beheren
15. Plafondafwerking in gipskarton/hout/pvc	Advies	-

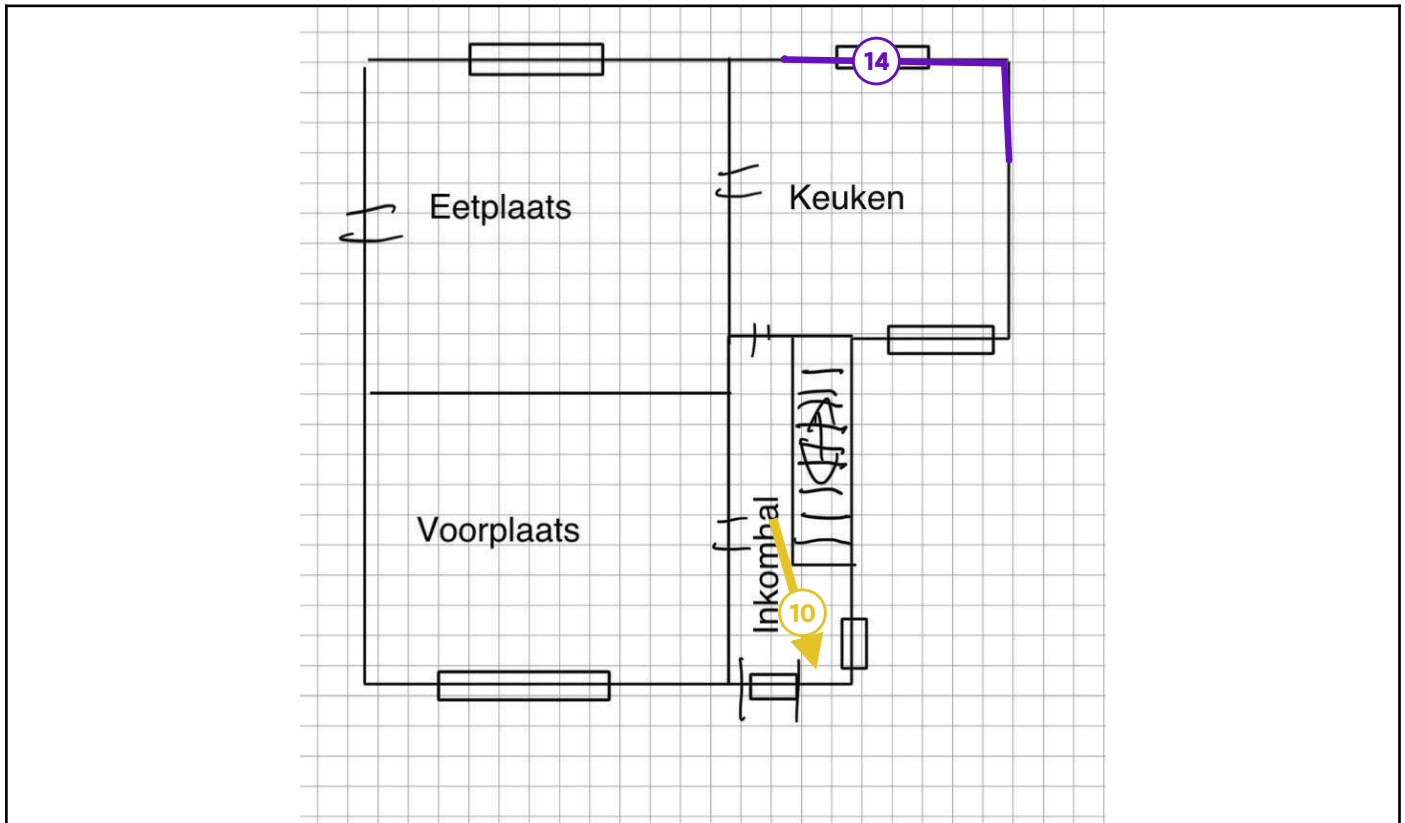
## Plan 1.6: Gelijkvloers

Beschrijving	Type	Actie
10. Bakeliet meter- en zekering kast	Asbestmateriaal	Zorgvuldig beheren
14. Tegellijm achter wandtegels & plinten	Advies	-

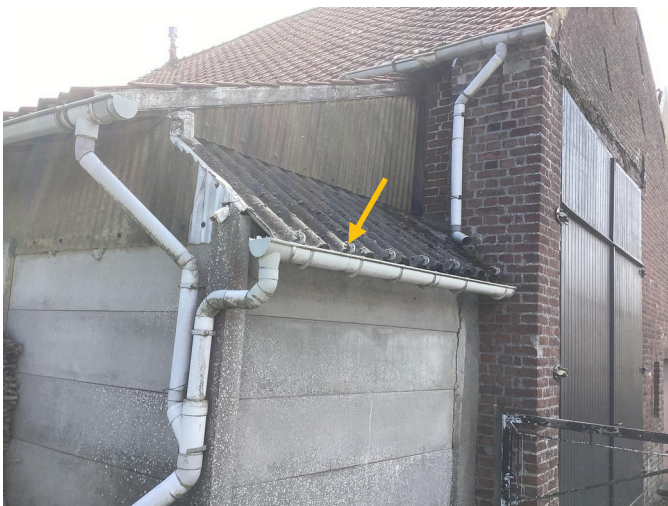
Overzichtsfoto

Het asbestmateriaal valt onder de mijlpaal van 2040.

**Dringend verwijderen**

Beschrijving	Dakgoot - Contaminatie
Type afvalstof	Betreft resten (contaminatie) van verwerking of beschadiging
Type resten (contaminatie)	<ul style="list-style-type: none"><li>• Stof, deeltjes &lt; 4 mm, flinters, gruis (los, opliggend)</li></ul>
Besmette materialen	<ul style="list-style-type: none"><li>• Sediment (dakgoot, afvoerbuï, regenwaterput, ...)</li></ul>
Bron van de resten	Golfplaten
Omgeving	Buiten
Primaire drager	Infrastructuur hemelwater (opvang en afvoer)
Gebondenheid resten	Niet hecht
Hoeveelheid (gewicht - aantal)	<ul style="list-style-type: none"><li>• 2,00 kg - 1 stuk</li></ul>
Totaal gewicht	2,00 kg
Eenvoudig bereikbaar	Ja
Identificatiemethode	De asbestdeskundige beoordeelt het materiaal als asbestverdacht en dus asbesthoudend, en dit zonder monstername.
Opmerking	De hoeveelheid betreft een schatting

- Verwijder het asbestafval.

- De toepassingen dienen in zijn geheel, zonder te breken en zonder stofvorming, verdere vergruizing verwijderd te worden. Gebruik hiervoor een vernevelaar of fixeermiddel om het asbestmateriaal eerst te fixeren.

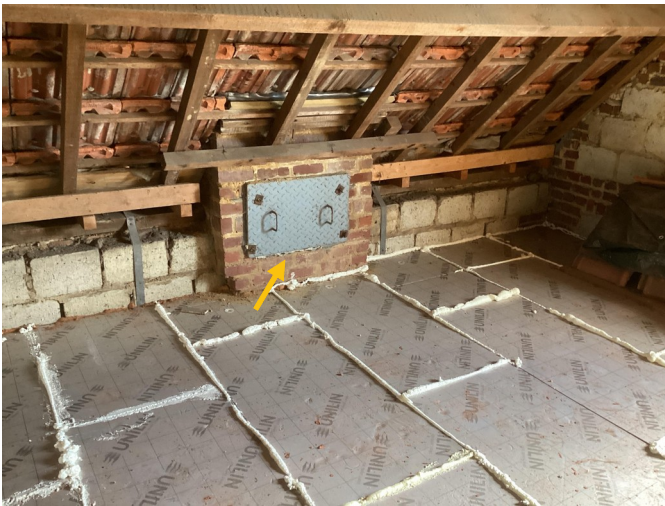
Overzichtsfoto

Het asbestmateriaal valt onder de mijlpaal van 2034.

**Dringend verwijderen**

- Zorg voor een veilig beheer. Vermijd het beschadigen van het asbestmateriaal. Controleer de toestand jaarlijks op wijzigingen.

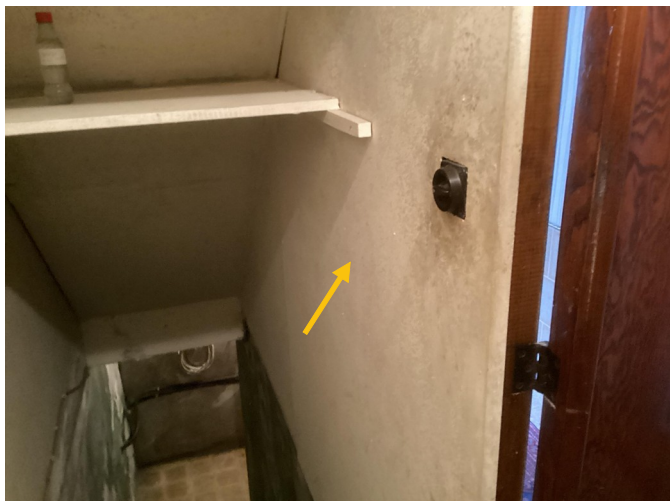
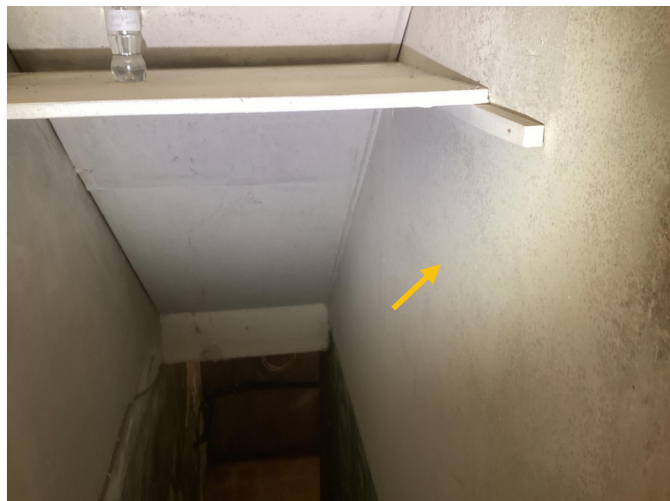
# Fiche 9: Cementplaat trap naar kelder en keukenmuur

Asbestmateriaal

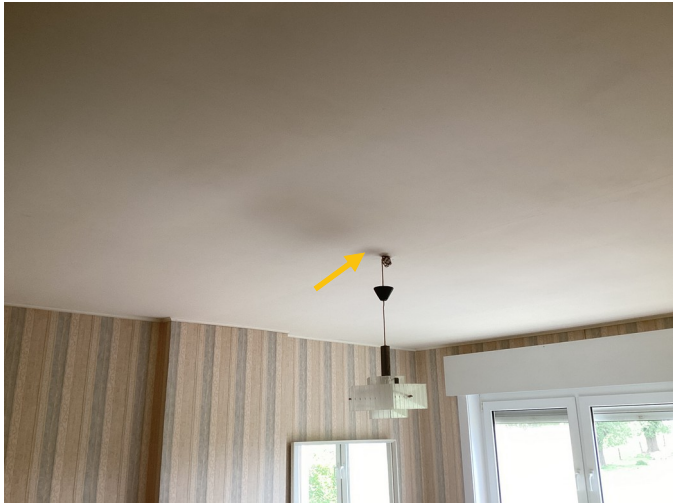
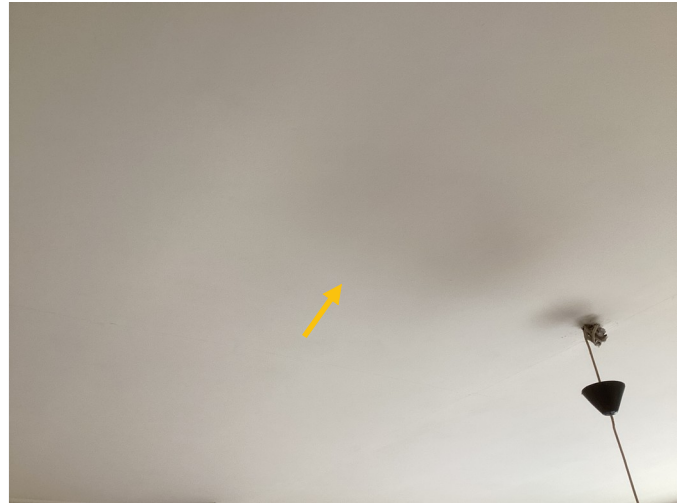
# Fiche 16: Afsmeerlagen aan voegen tussen gipskartonplaten

Advies

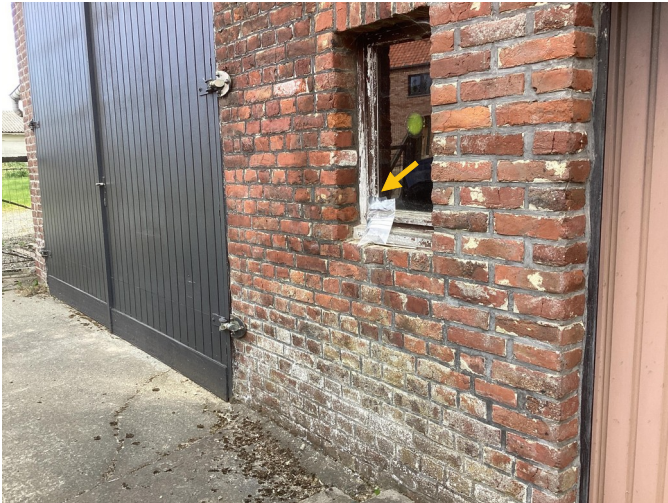
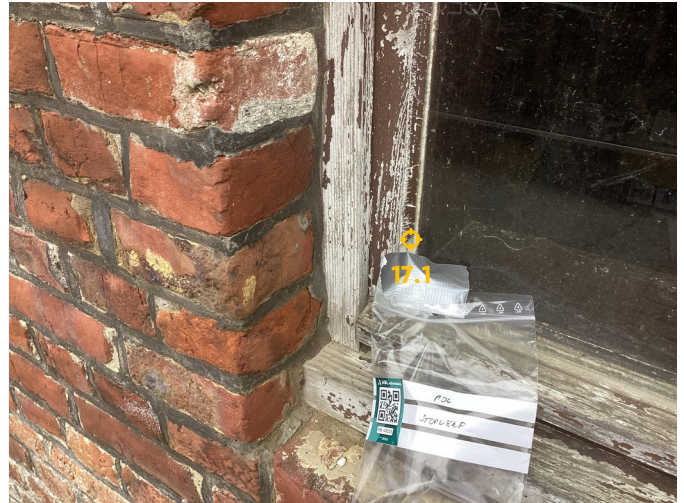
# Fiche 17: Stopverf

Geen asbest

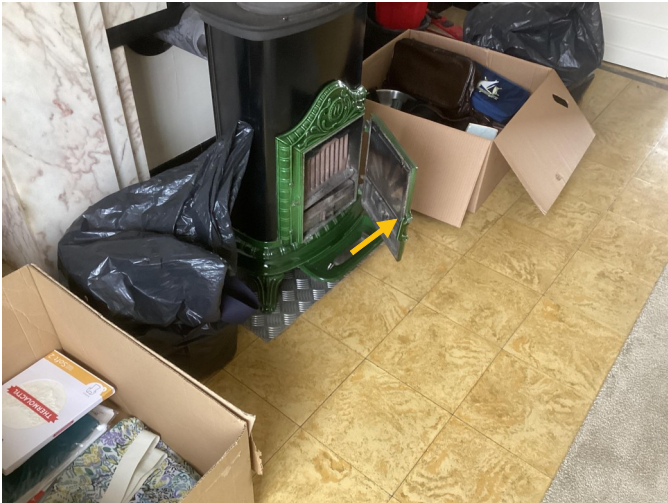
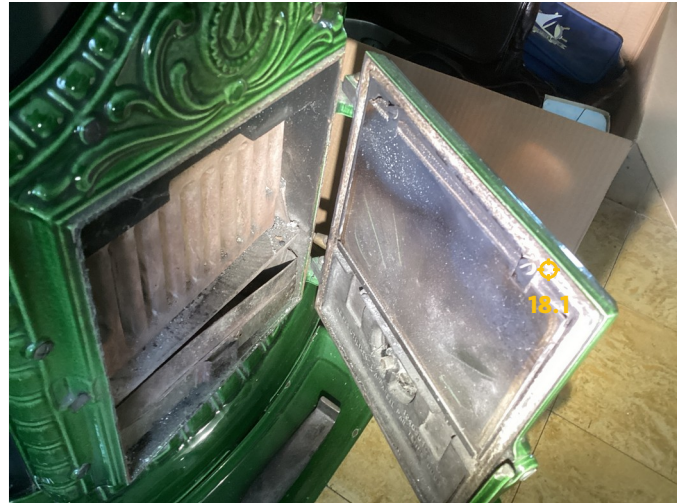
## Fiche 18: Koord in kachel

Geen asbest

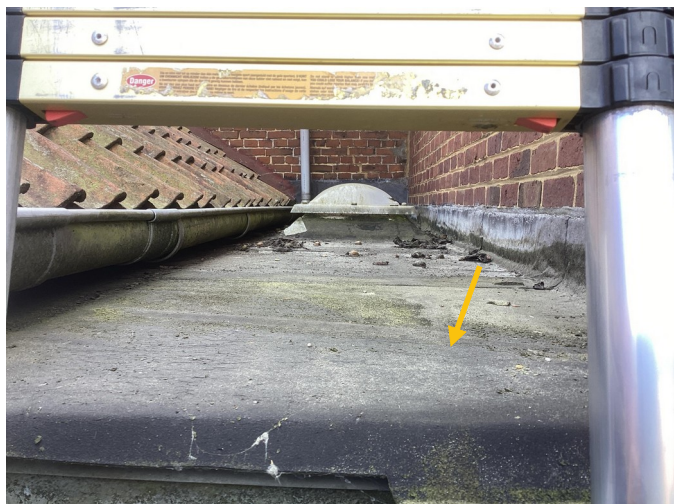
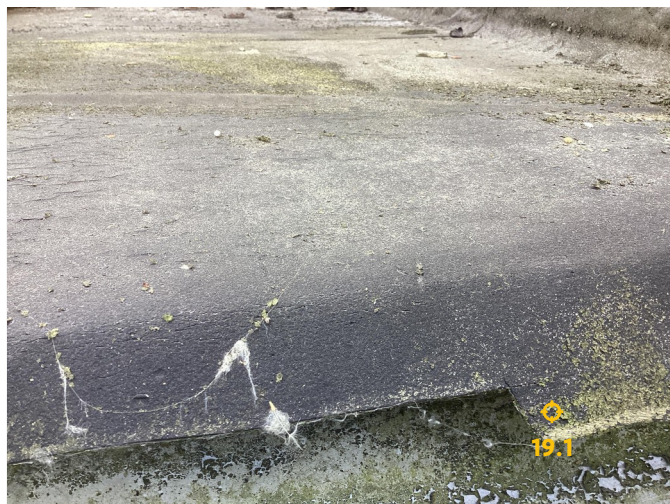
## Fiche 19: Dakbedekking - Roofing

Geen asbest

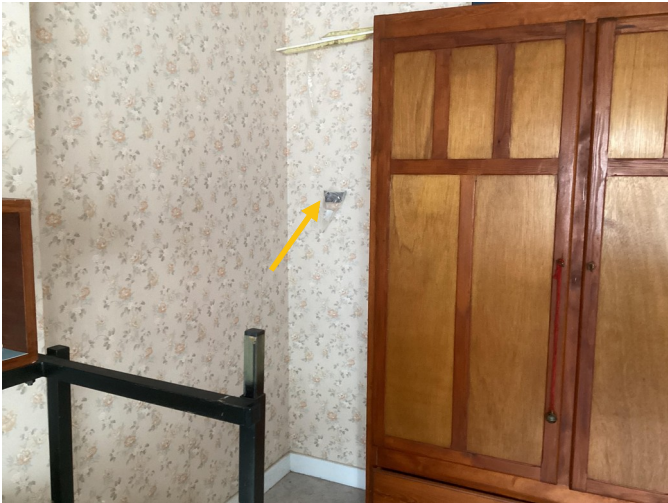
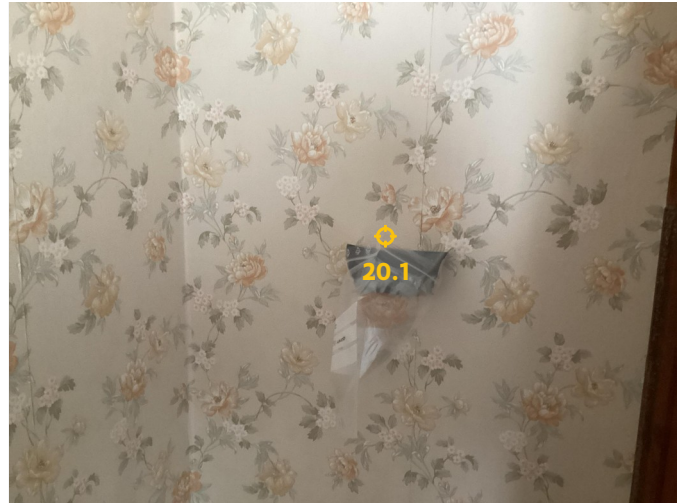
## Fiche 20: Pleisterwerk wanden

Geen asbest

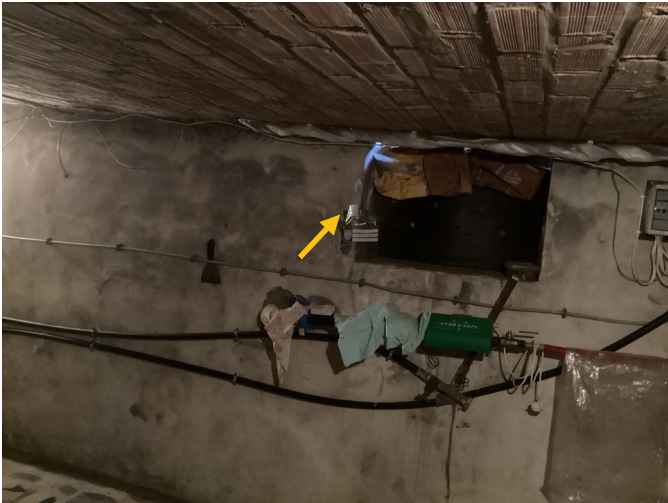
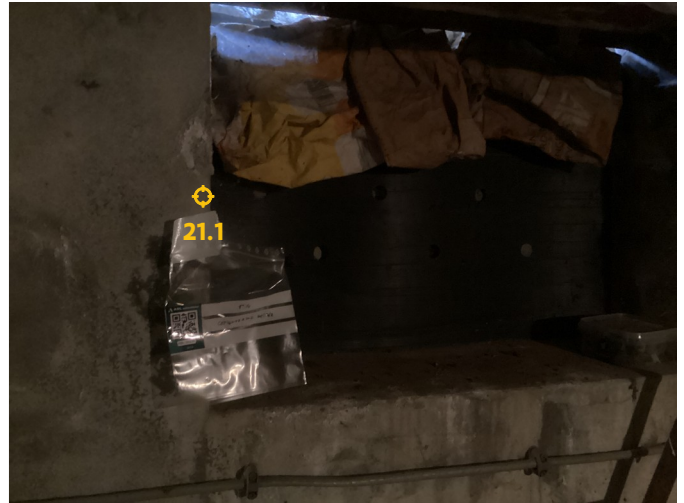
# Fiche 21: Cementering kelder muur

Geen asbest

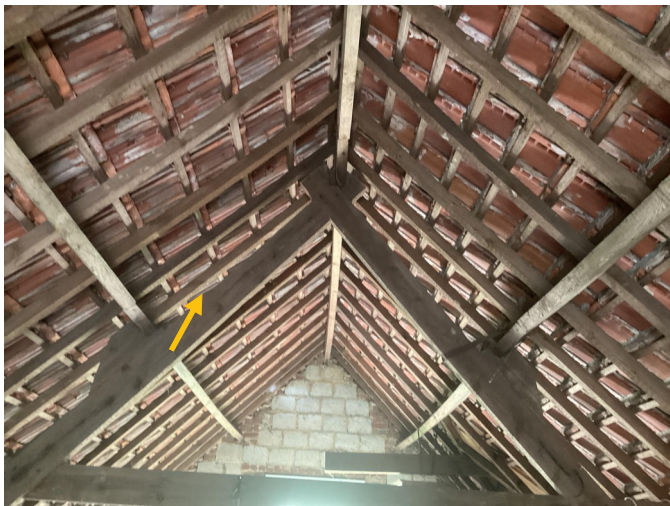
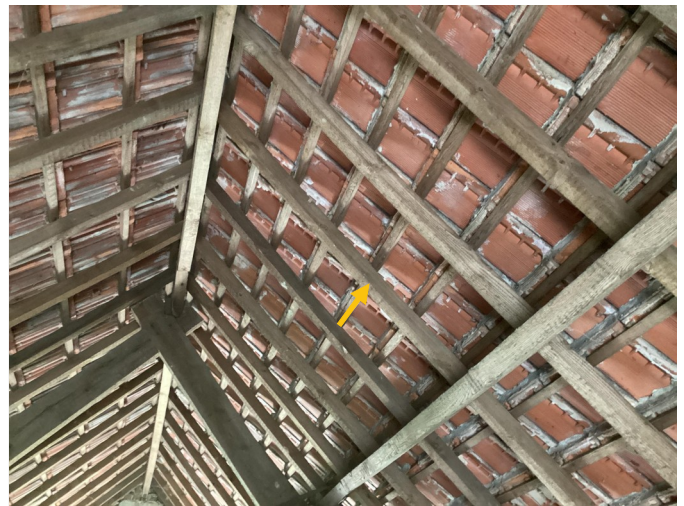
### Fiche 30: Onderdak-niet aanwezig

Beschrijving	Notitie	Terug te vinden op plannen
Fiche 30: Onderdak-niet aanwezig	Op moment van inventarisatie werd vastgesteld dat er geen onderdak aanwezig is	Plan 1.11: Dak Plan 2.7: Dak
Fiche 31: Liftinfrastructuur - niet aanwezig	-	-
