Asbestinventarisatetest

Groenstraat 55, 1740 Ternat

Attestnummer : 20260417-000030.000

Uitgegeven op : 17.04.2026

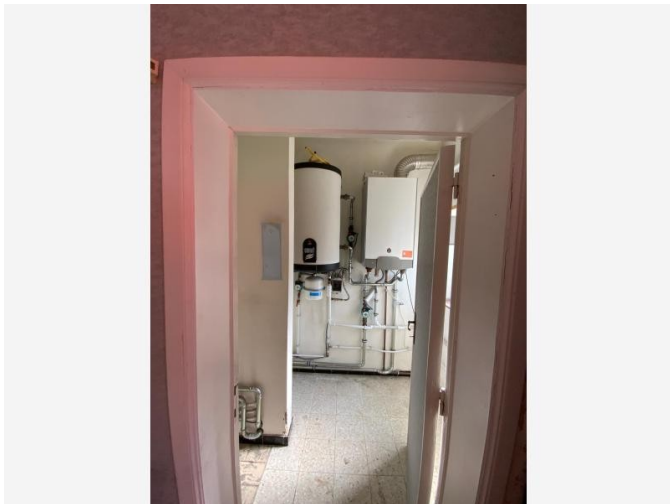
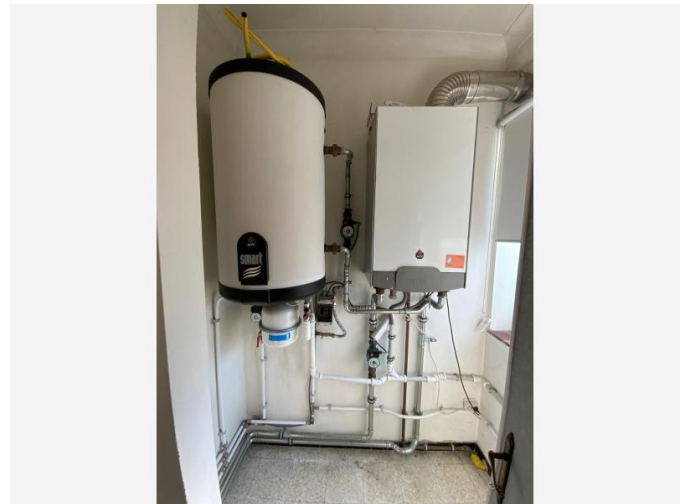
Beschrijving	Notitie	Terug te vinden op plannen
Fiche 7: CV-ketel (niet verdacht)	De CV-ketel (dichtingen, isolerend materiaal) is niet asbestverdacht.	Plan 1.3: Gelijkvloers
Fiche 8: Leidingisolatie (niet verdacht)	De leidingisolatie is niet-asbestverdacht.	Plan 1.2: Kelder
Fiche 9: Plafonds bestaande uit voorzetpanelen	-	Plan 1.3: Gelijkvloers Plan 1.4: Verdieping
Fiche 10: Mastiek (niet asbestverdacht)	Er is geen asbestverdachte mastiek aanwezig.	-
Fiche 11: Dakbedekking bestaande uit pannen (niet verdacht)	De dakbedekking is niet-asbestverdacht.	Plan 1.1: Hoofdgebouw plan

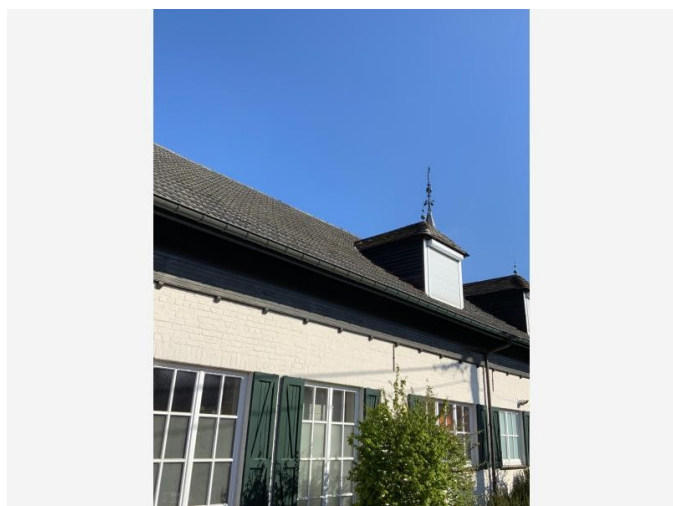
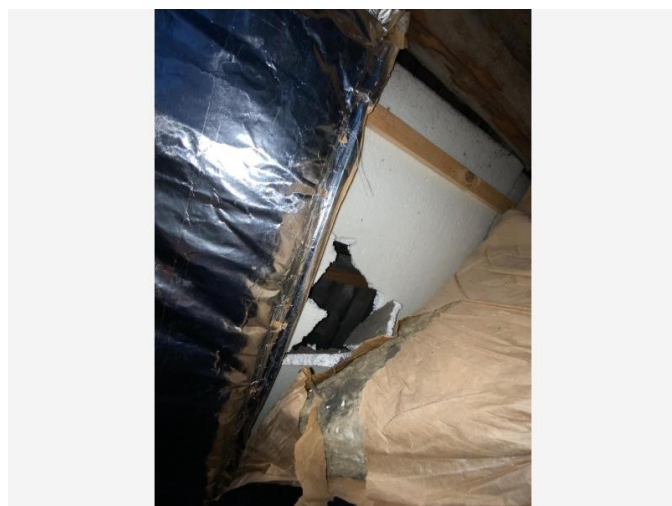
Beschrijving	Notitie	Terug te vinden op plannen
Fiche 12: Schouw/rookgaskanaal (niet aanwezig)	Er is geen waarneembaar rookgaskanaal aanwezig op de inspectielocatie.	-
Fiche 13: Liftinfrastructuur (niet aanwezig)	Er is geen liftinfrastructuur aanwezig op de inspectielocatie.	-
Fiche 14: Onderdak (niet aanwezig)	Er is geen te onderzoeken onderdak aanwezig op de inspectielocatie.	-
