Asbestinventarisatetest

Elisabethlaan 40, 9400 Ninove

Attestnummer : 20260415-000194.000

Zone 1: Hoofdgebouw

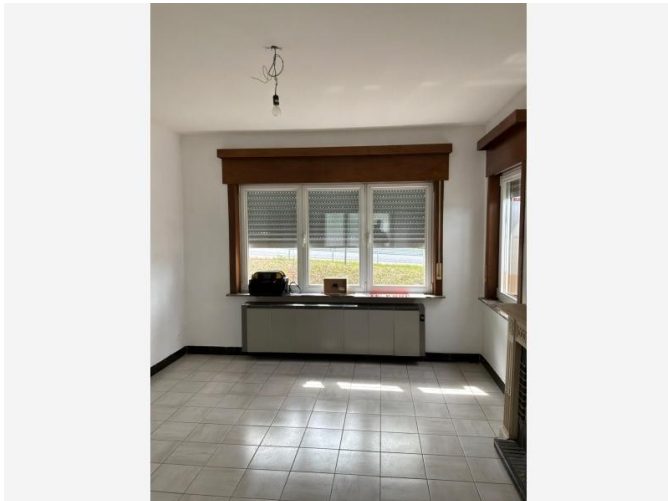
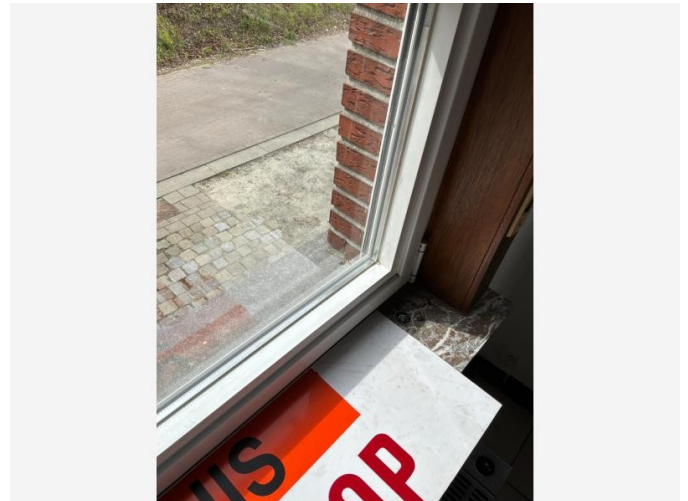
Beschrijving	Notitie	Terug te vinden op plannen
Fiche 10: mastiek type: siliconen	Aanwezig in alle ramen, buiten de andere aangeduide types.	-
Fiche 11: Onderdak type: korafleece	Dit onderdak type is niet asbest verdacht. (Deze zijn steekproefsgewijs vastgesteld en kunnen, indien de vastelling dit niet toeliet, geen uitspraak doen over het volledige onderdak.)	Plan 1.4: Hoofdgebouw plan dak
