Asbestinventarisatetest

Rubensstraat 71/0101, 2550 Kontich

Attestnummer : **20260421-000066.001**

Uitgegeven op : **22.04.2026**

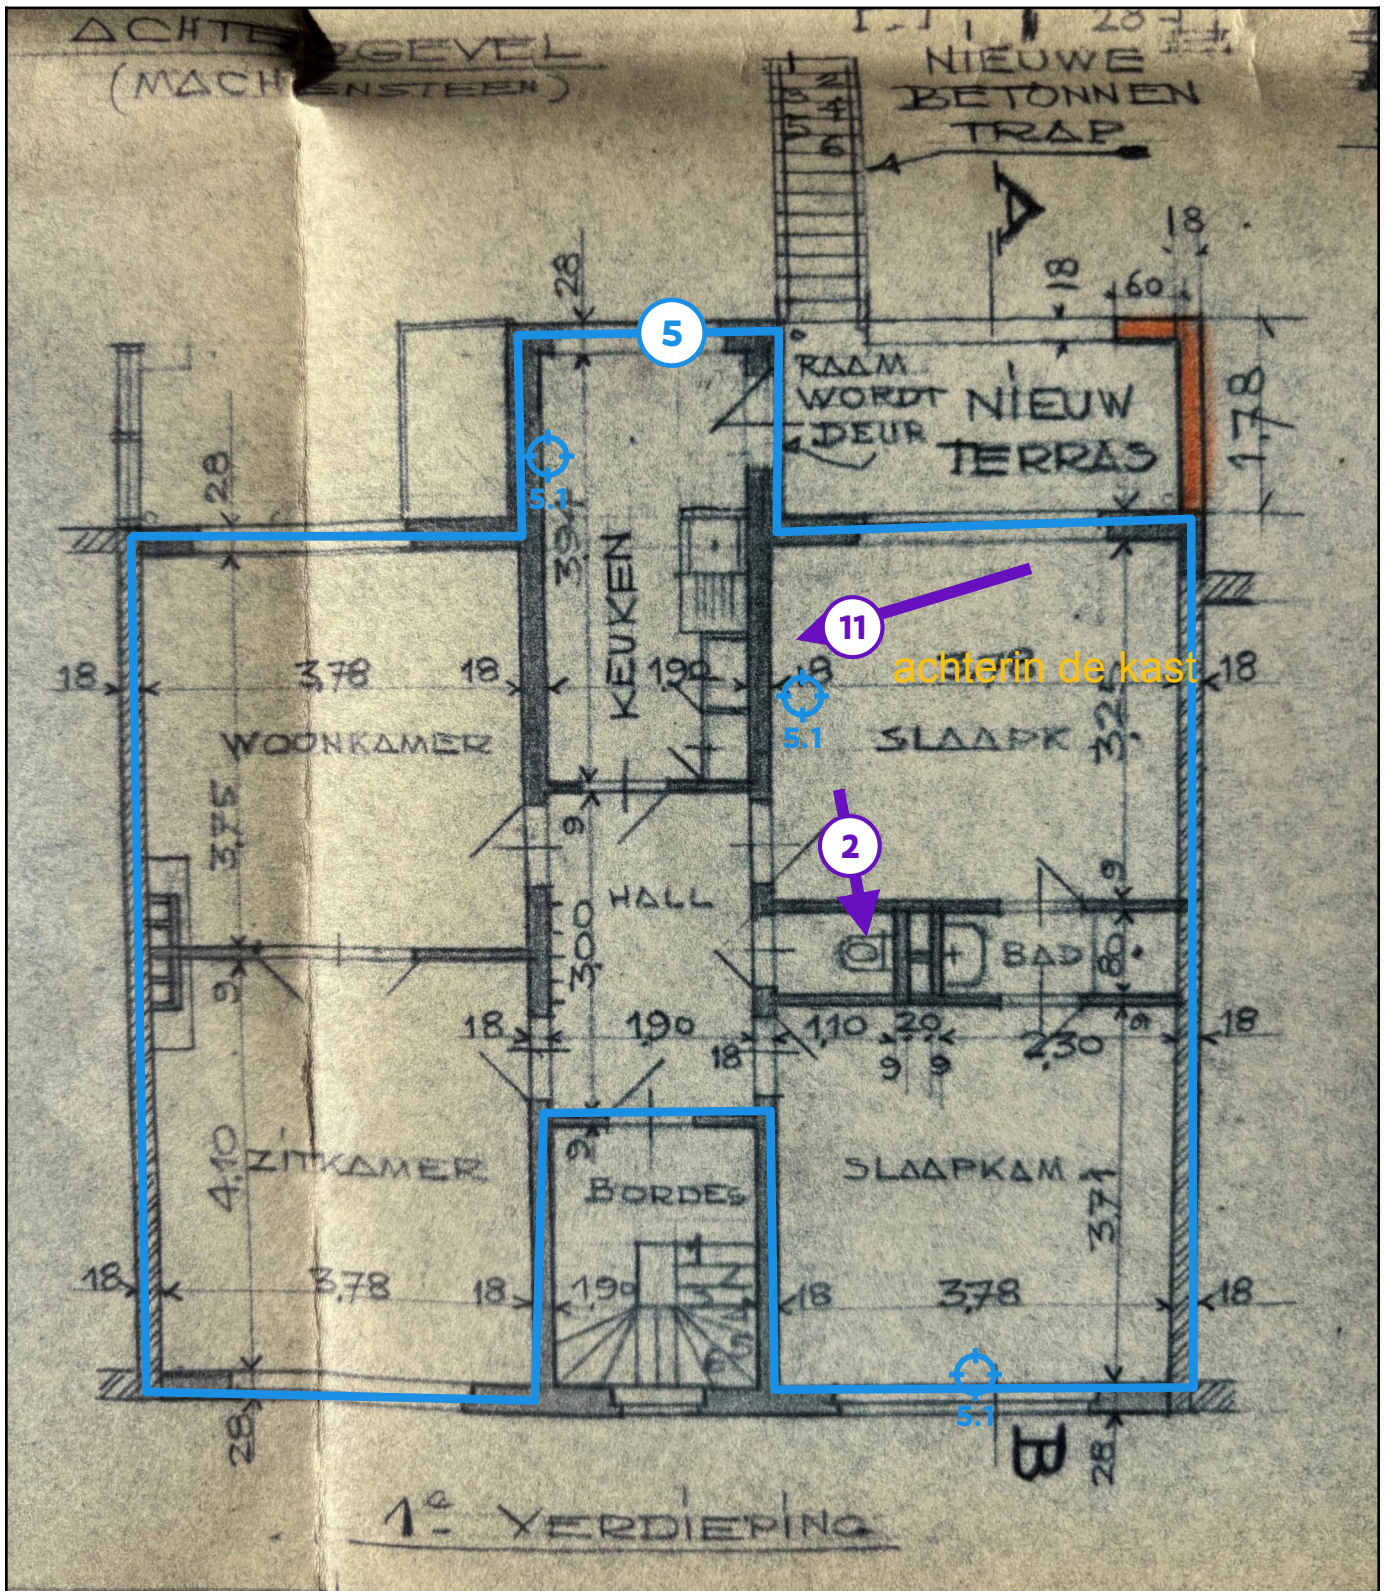
Plan 1.1: Plan - 1ste verdieping

2. Doorvoerleidingen	Advies	-
5. Pleisterwerk - muren	Geen asbest	-
5.1 Code: MM01	Mengmonster	-
11. Materialen aan de stookketel	Overige ruimte of materiaal	-

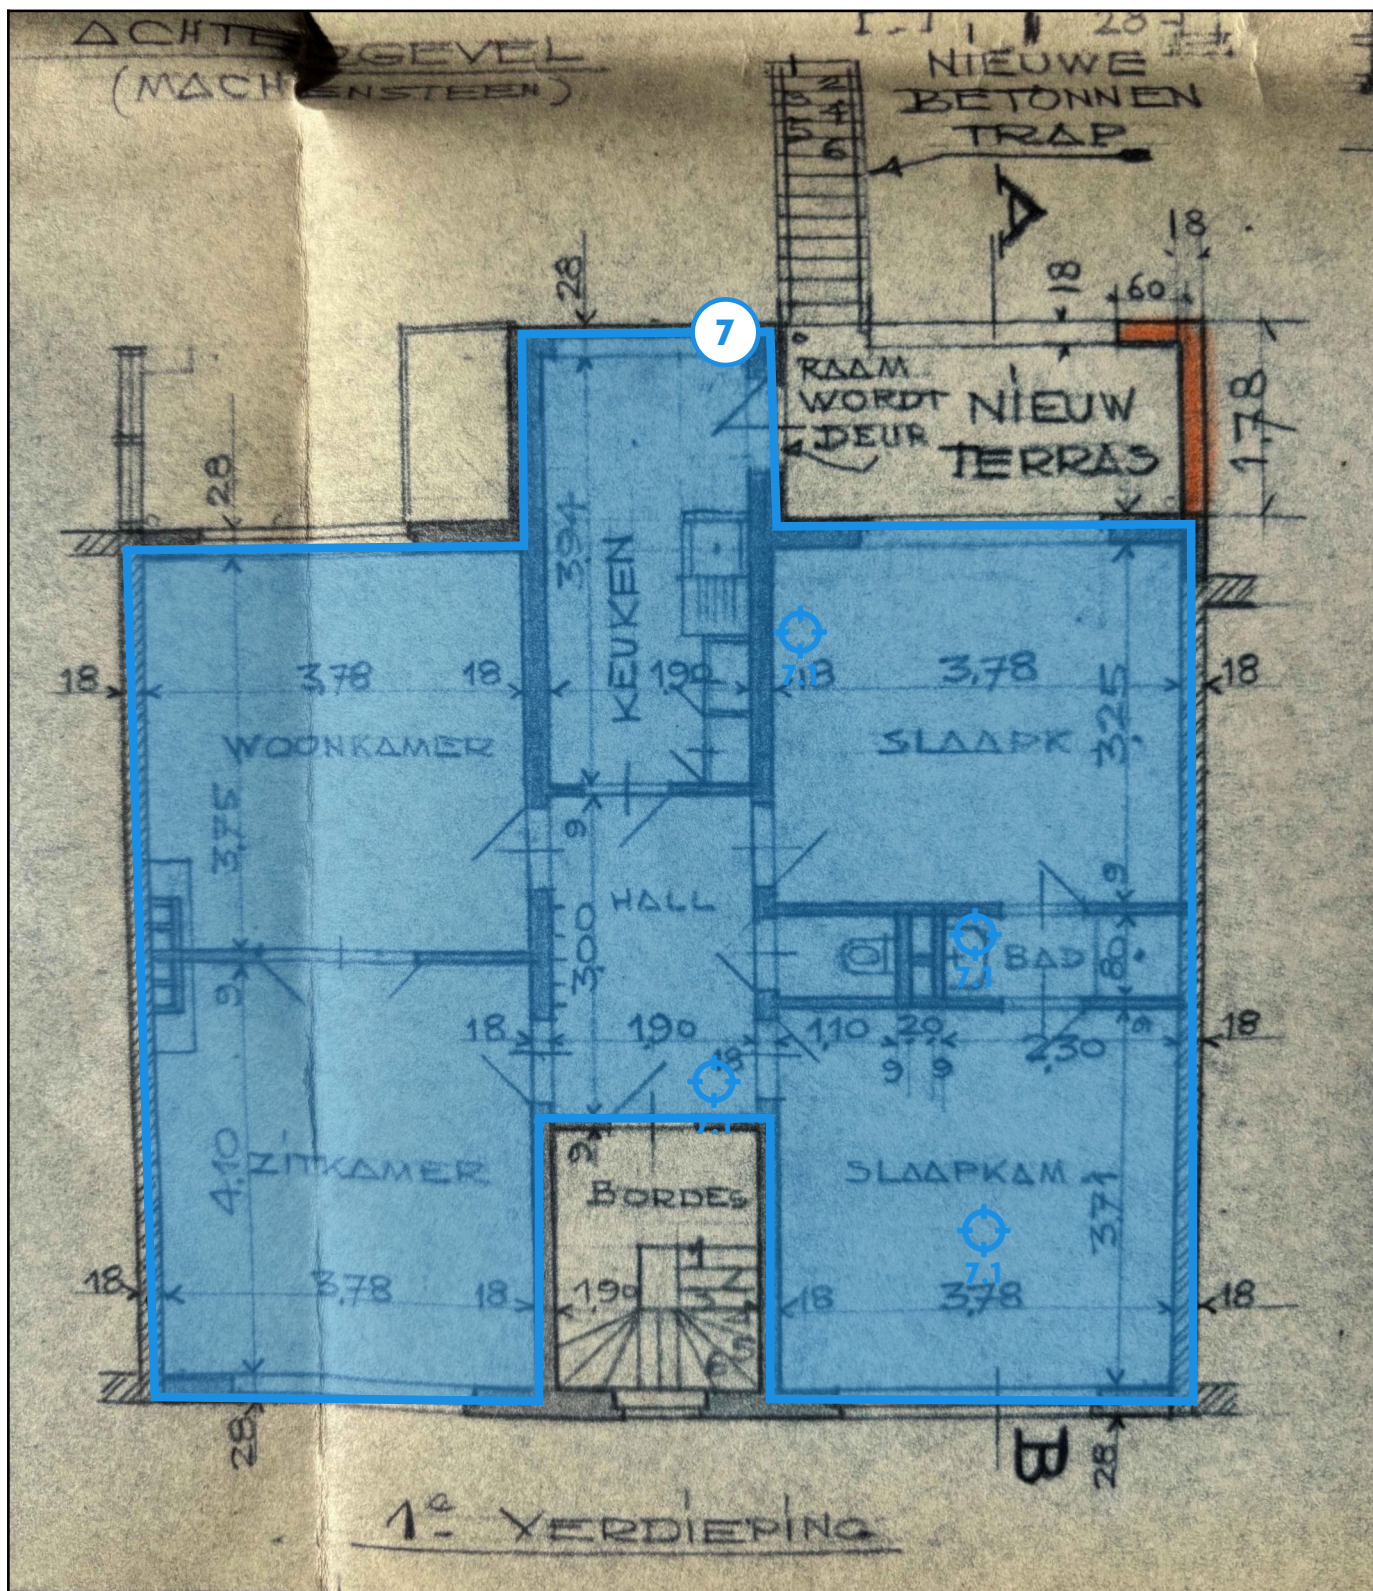
Plan 1.2: Plan - 1ste verdieping

7. Pleisterwerk - plafonds	Geen asbest	-
7.1 Code: MM02	Mengmonster	-

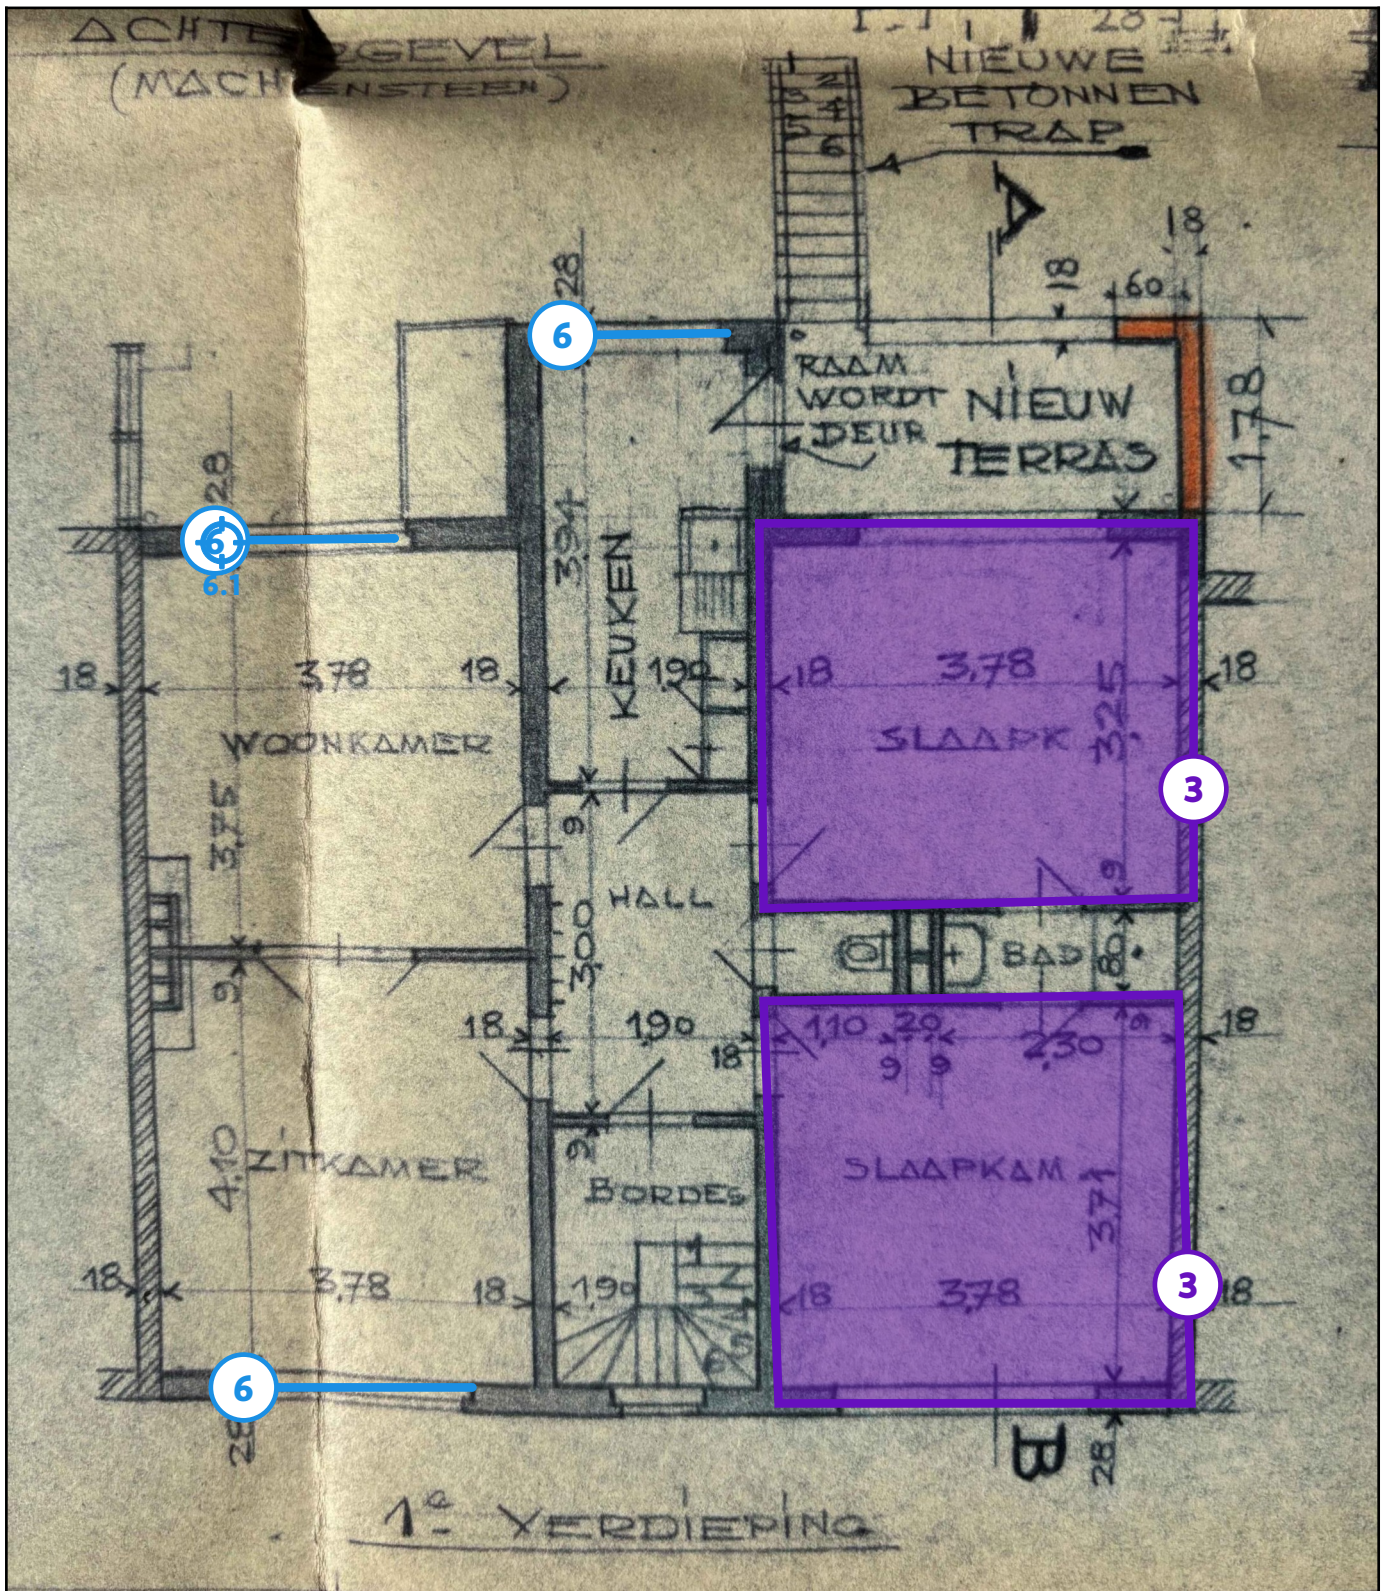
Plan 1.3: Plan - 1ste verdieping

3. Vloerbekleding	Advies	-
6. Afdichtingsmateriaal aan schrijnwerk	Geen asbest	-
6.1 Code: MM03	Puntmonster	-

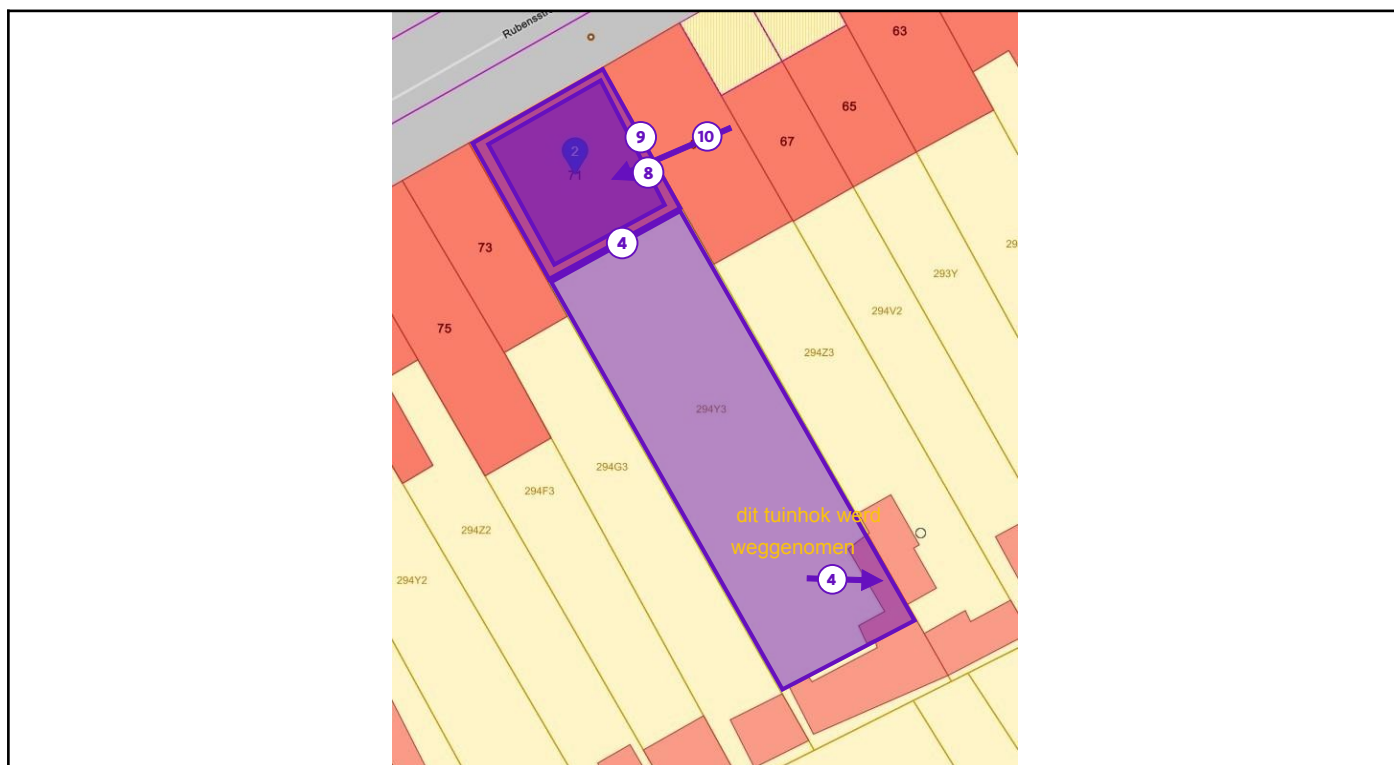
Plan 1.4: Geopunt - Rubensstraat 71

Beschrijving	Type	Actie
4. Gemeenschappelijke tuin	Advies	-
8. Dakbedekking	Overige ruimte of materiaal	-
9. Materialen onder de dakbedekking - onderdak	Overige ruimte of materiaal	-
10. Materialen van rookgaskanalen	Overige ruimte of materiaal	-

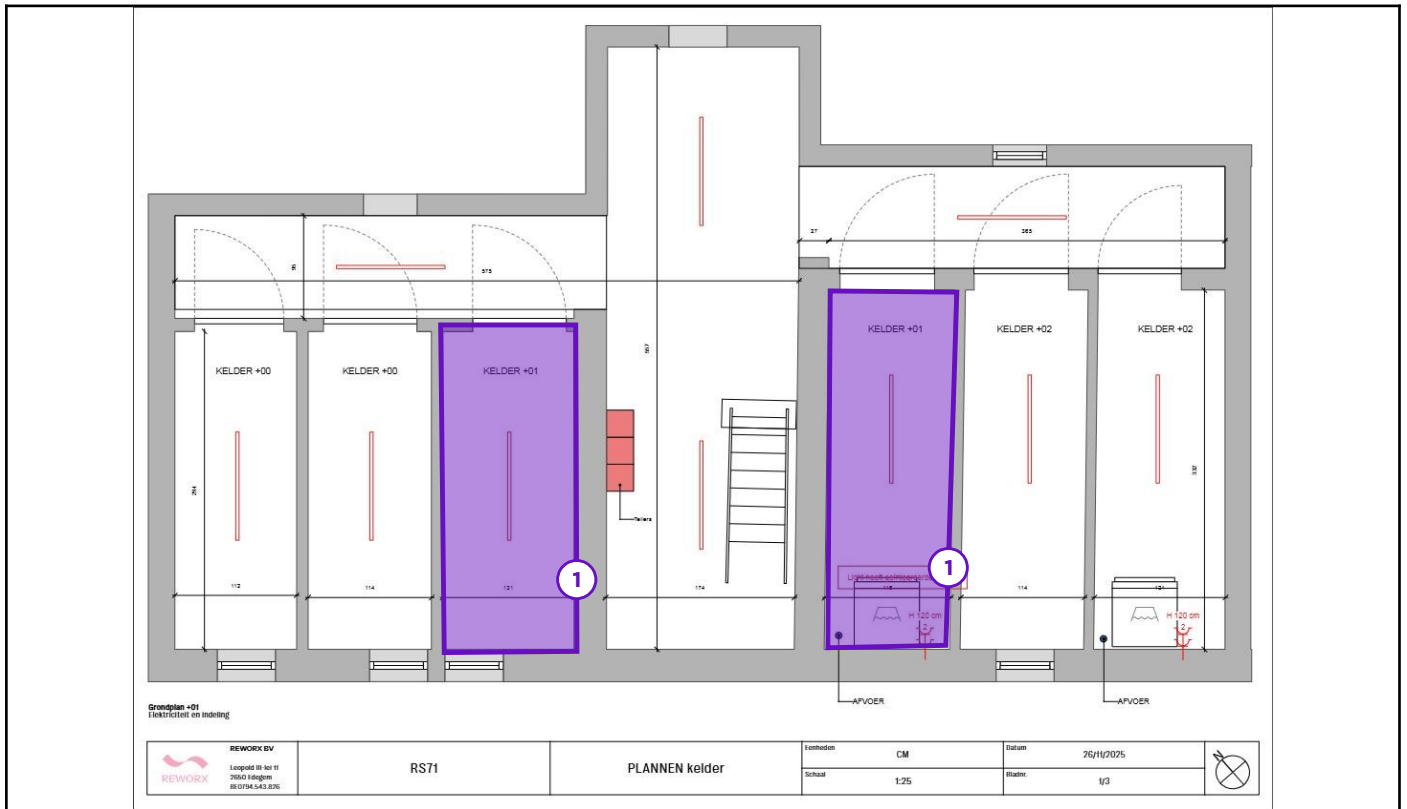
Plan 1.5: Plan - Kelder

Beschrijving	Type	Actie
1. Kelder	Advies	-

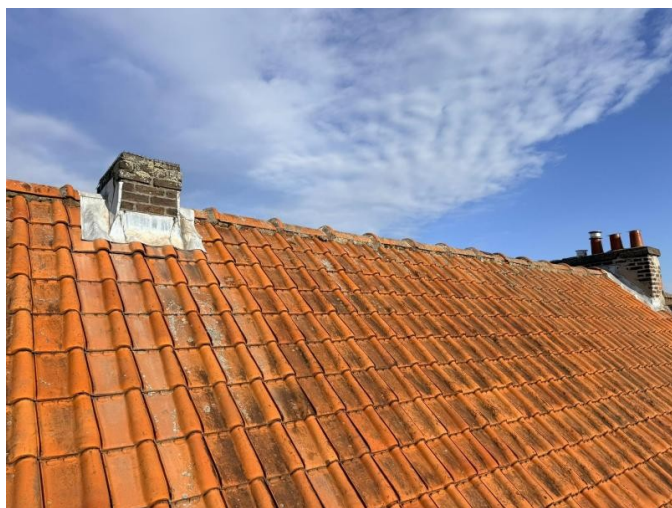
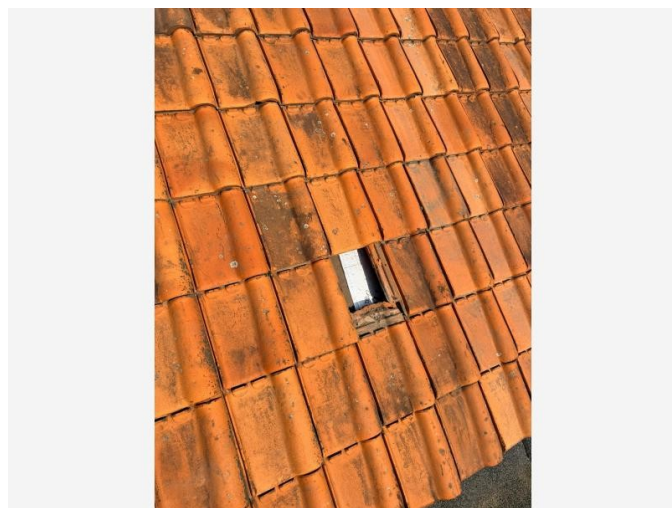
Beschrijving	Notitie	Terug te vinden op plannen
Fiche 8: Dakbedekking	Het dak behoort tot de gemeenschappelijke delen maar men kan alsnog het advies uitbrengen dat het pannen betreft. Deze zijn niet asbest verdacht.	Plan 1.4: Geopunt - Rubensstraat 71
Fiche 9: Materialen onder de dakbedekking - onderdak	Het dak alsook het onderdak behoort tot de gemeenschappelijke delen maar men moet alsnog een advies uitbrengen. Er werd een pan opgeheven en vastgesteld dat er onmiddellijk onder de pannen een PUR laag zit. Deze is niet asbest verdacht.	Plan 1.4: Geopunt - Rubensstraat 71
Fiche 10: Materialen van rookgaskanalen	Voor zover veilig kon gedecteerd worden, werd vanop het plat dak op de 2de verdieping de rookgaskanalen bekeken. Het betreft hier niet om een asbestcementen buis maar pvc buizen in de schouw.	Plan 1.4: Geopunt - Rubensstraat 71
Fiche 11: Materialen aan de stookketel	Deze stookketel werd nieuw geplaatst in 2026. Niet asbestverdacht.	Plan 1.1: Plan - 1ste verdieping
