Asbestinventarisatetest

Lijsterbesstraat 20, 9320 Aalst

Attestnummer : 20260425-000103.000

Uitgegeven op : 25.04.2026

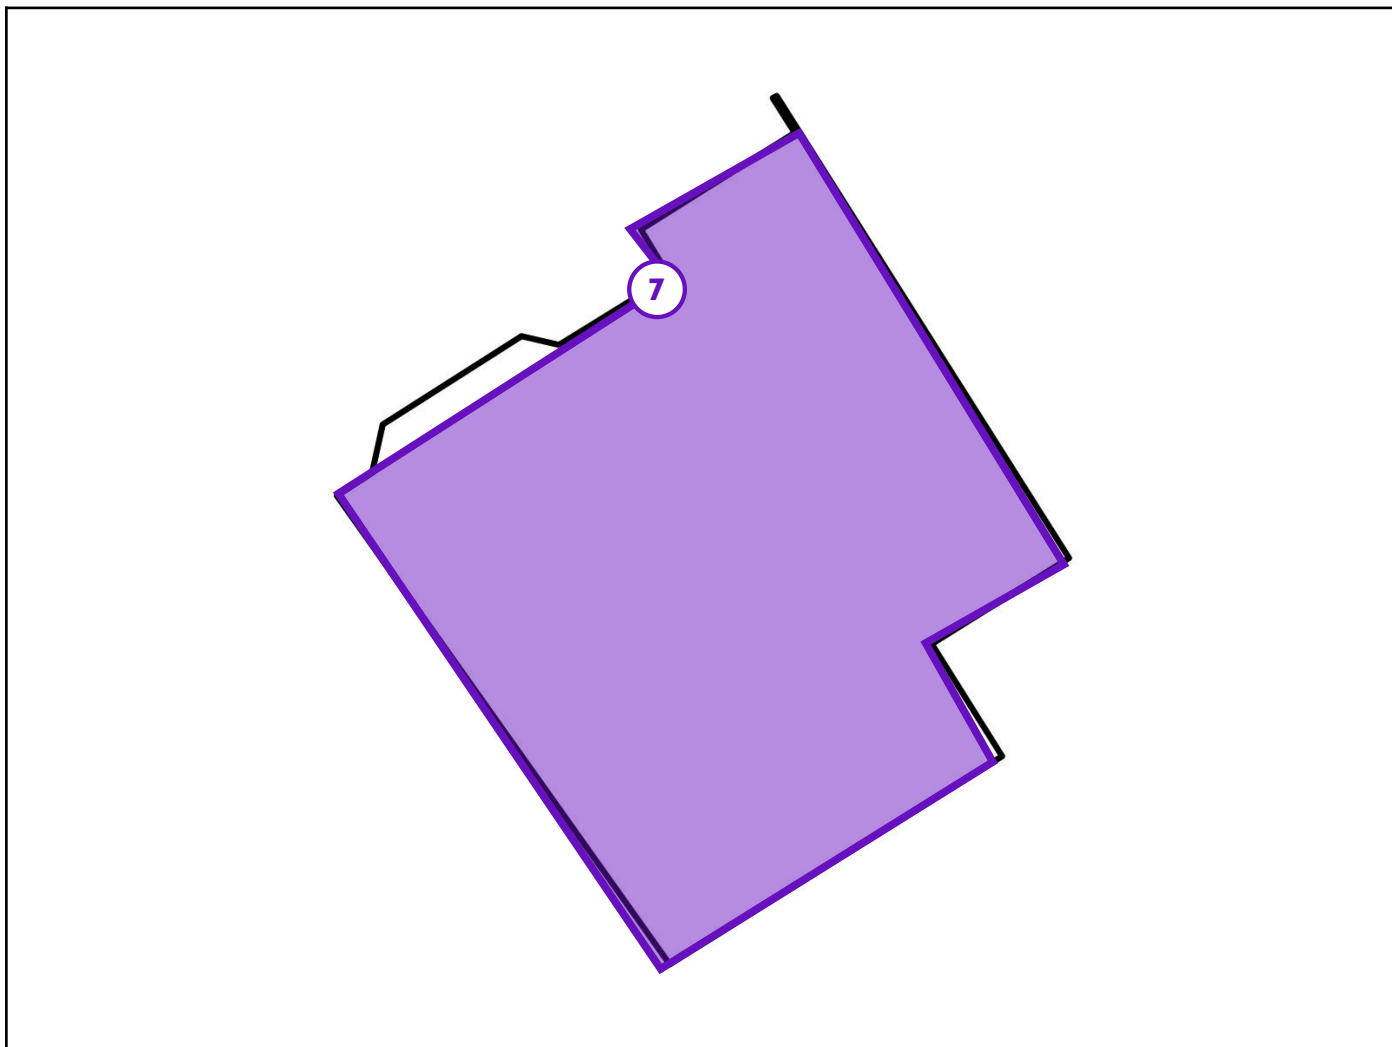
Plan 1.1: Hoofdgebouw plan

Beschrijving	Type	Actie
7. Dakbedekking bestaande uit pannen (niet verdacht)	Overige ruimte of materiaal	-

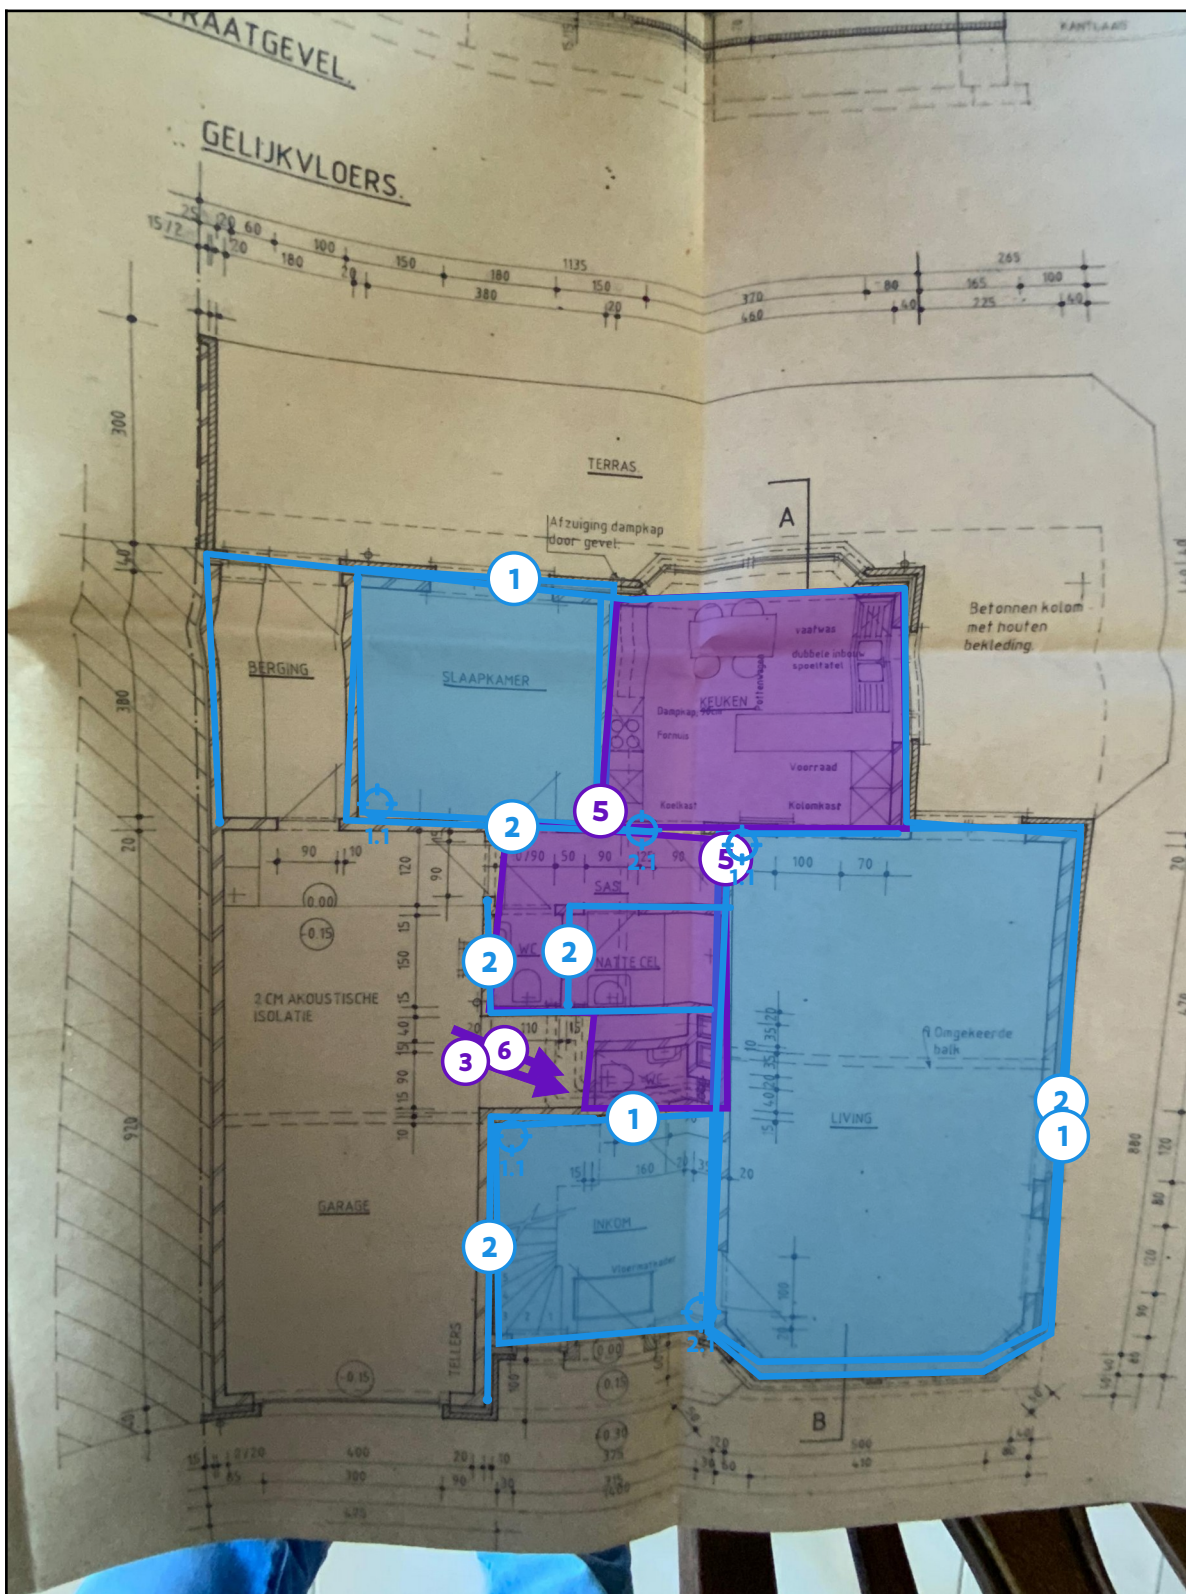
Plan 1.2: Gelijkvloers

1. Pleisterwerk plafonds	Geen asbest	-
1.1 Code: 23426-Pleipla-lijs	Mengmonster	-
2. Pleisterwerk wanden	Geen asbest	-
2.1 Code: 23426-plei-lijs	Mengmonster	-
3. CV-ketel (niet verdacht)	Overige ruimte of materiaal	-
5. Plafonds bestaande uit voorzetpanelen	Overige ruimte of materiaal	-
6. Leidingisolatie (niet verdacht)	Overige ruimte of materiaal	-

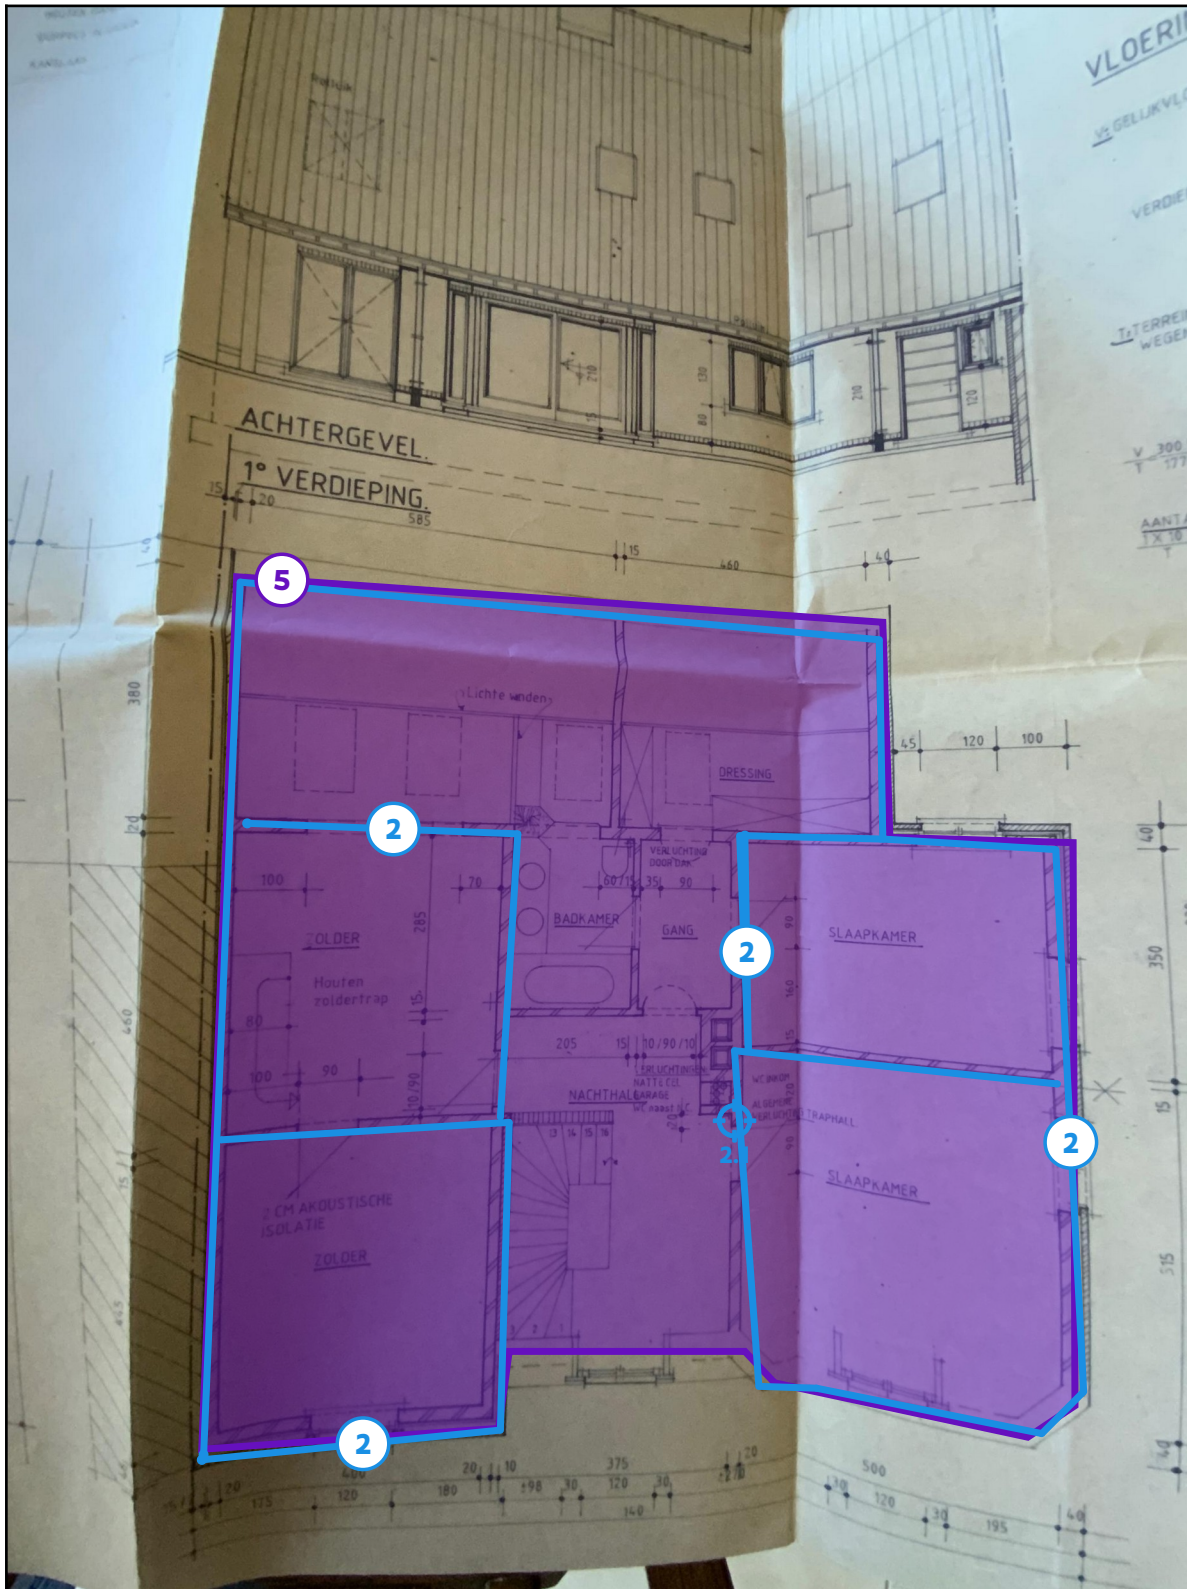
Plan 1.3: Verdieping

2. Pleisterwerk wanden	Geen asbest	-
2.1 Code: 23426-plei-lijs	Mengmonster	-
5. Plafonds bestaande uit voorzetpanelen	Overige ruimte of materiaal	-

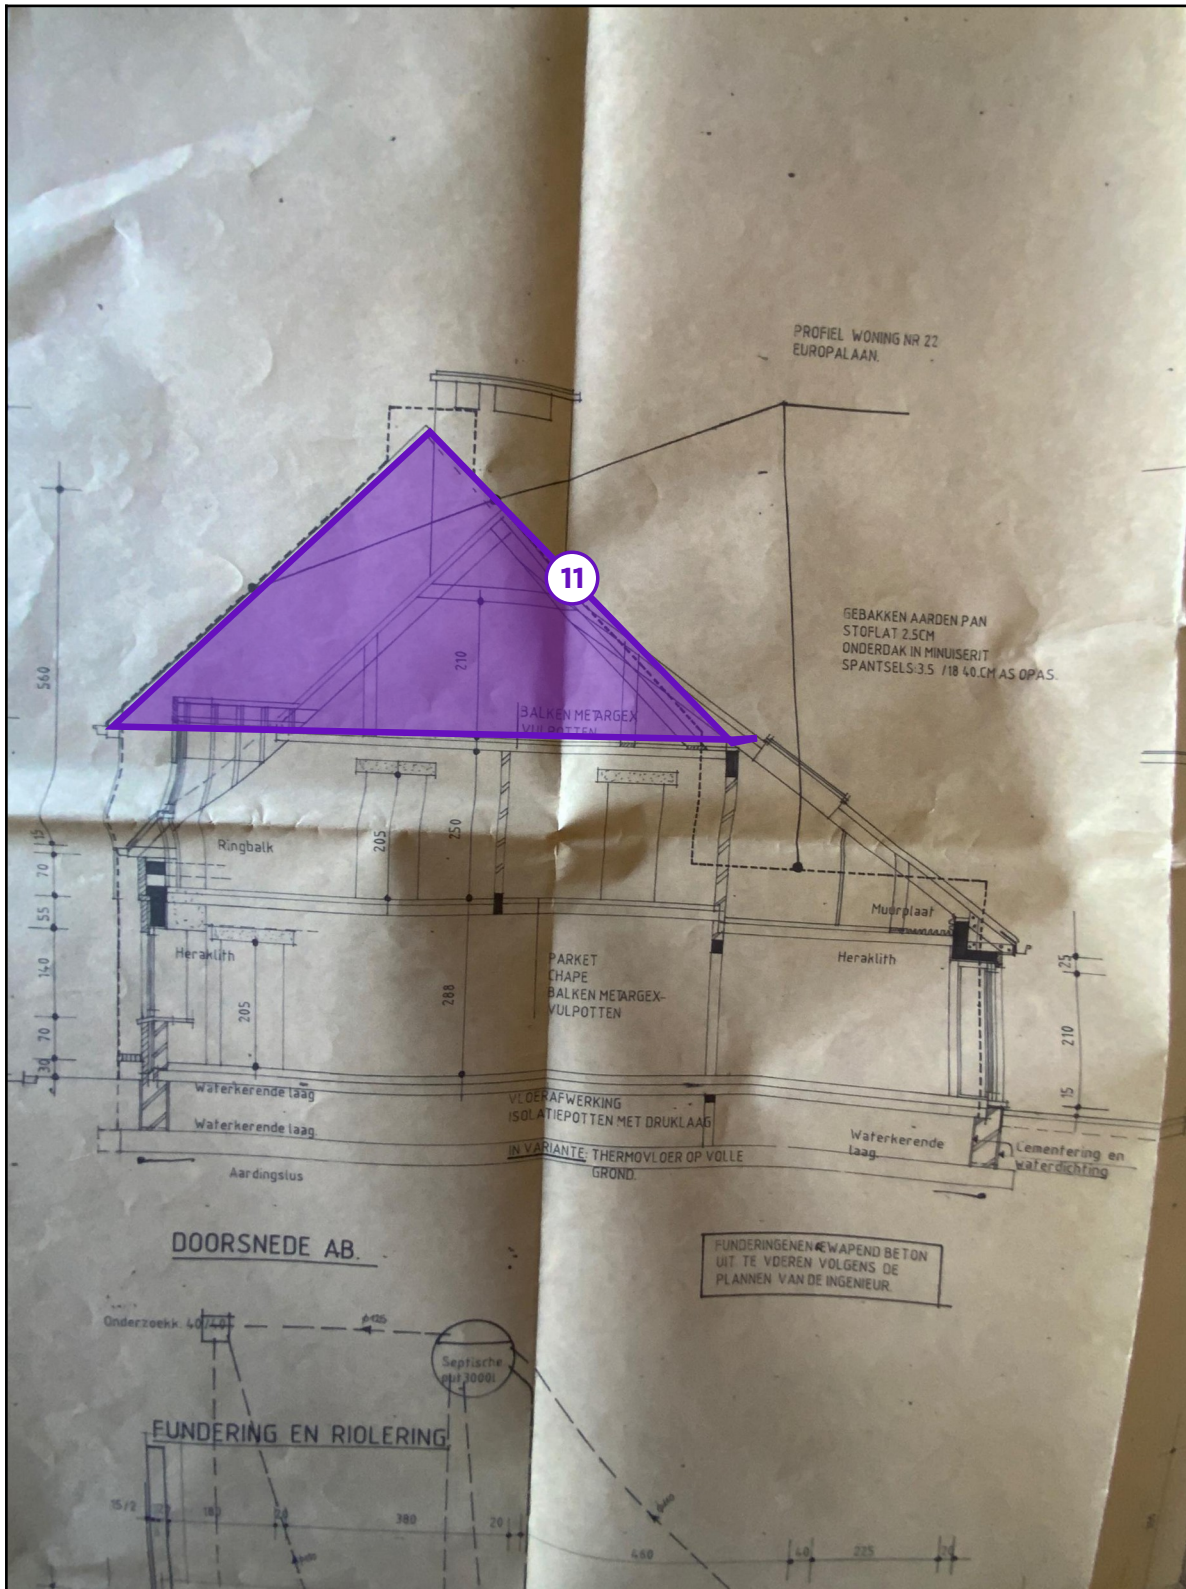
Plan 1.5: Snede

11. Geen asbestverdacht onderdak aangetroffen	Overige ruimte of materiaal	-
---	-----------------------------	---
