# Asbestinventarisatattest

Opaaigem 38, 9420 Erpe-Mere

Attestnummer : 20260430-000173.000

**Niet-asbestveilig**

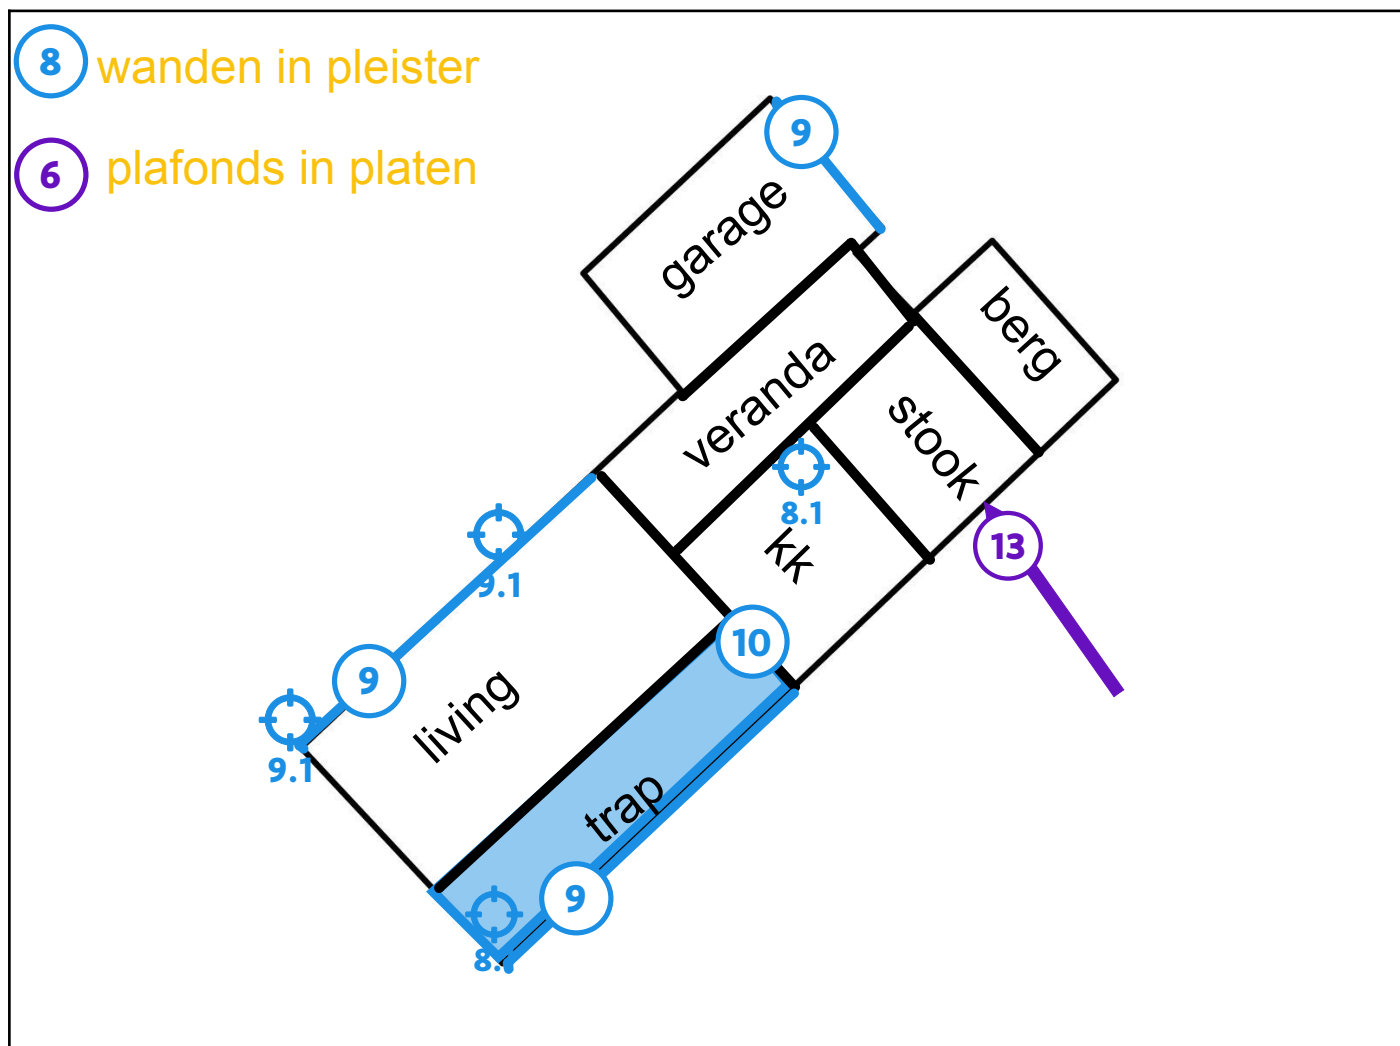
## Plan 1.1: Hoofgebouw plan gvl

Beschrijving	Type	Actie
6. Plafond type: Plaatmateriaal	Advies	-
8. pleisterwerk wanden	Geen asbest	-
8.1 Code: mm01	Mengmonster	-
9. crepi gevel	Geen asbest	-
9.1 Code: Mm3	Mengmonster	-
10. pleisterwerk plafond	Geen asbest	-
13. Ketel: Geen asbest verdachte pakkingen	Overige ruimte of materiaal	-

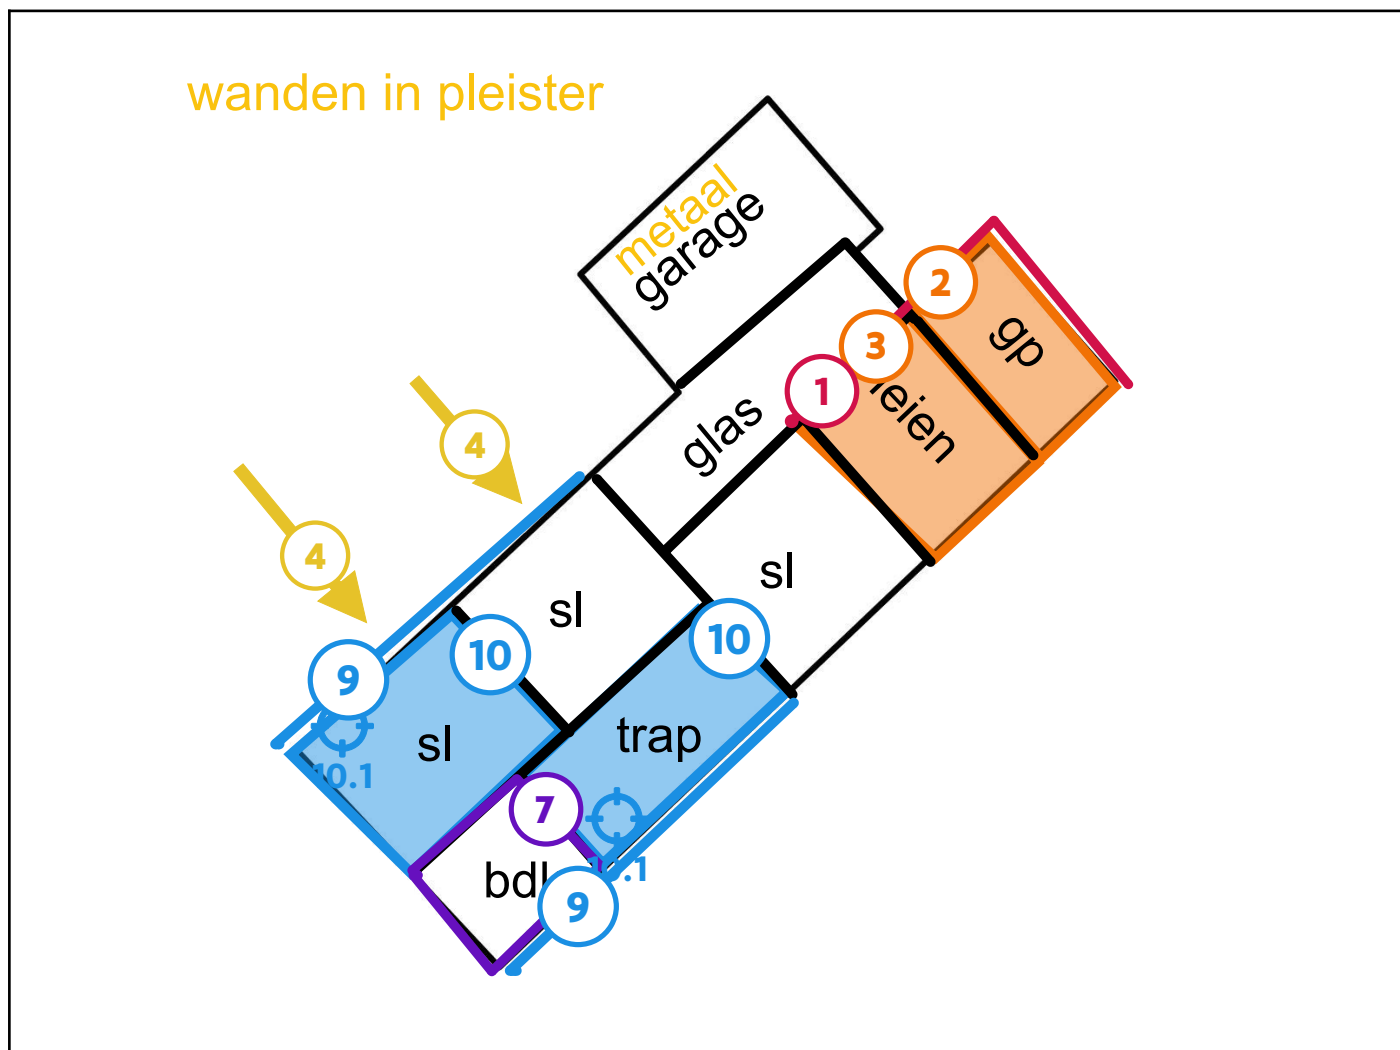
## Plan 1.2: Hoofdgebouw plan 1e

Beschrijving	Type	Actie
1. Sediment en slib in goot	Asbestmateriaal	Dringend verwijderen
2. golfplaten dak	Asbestmateriaal	Verwijderen
3. leien dak	Asbestmateriaal	Verwijderen
4. Asbest cement luikje	Asbestmateriaal	Zorgvuldig beheren
7. faiancelijm achter tegels	Advies	-
8. pleisterwerk wanden	Geen asbest	-
9. crepi gevel	Geen asbest	-

10. pleisterwerk plafond	Geen asbest	-
10.1 Code: mm02	Mengmonster	-
14. Dak type: niet asbest verdacht	Overige ruimte of materiaal	-

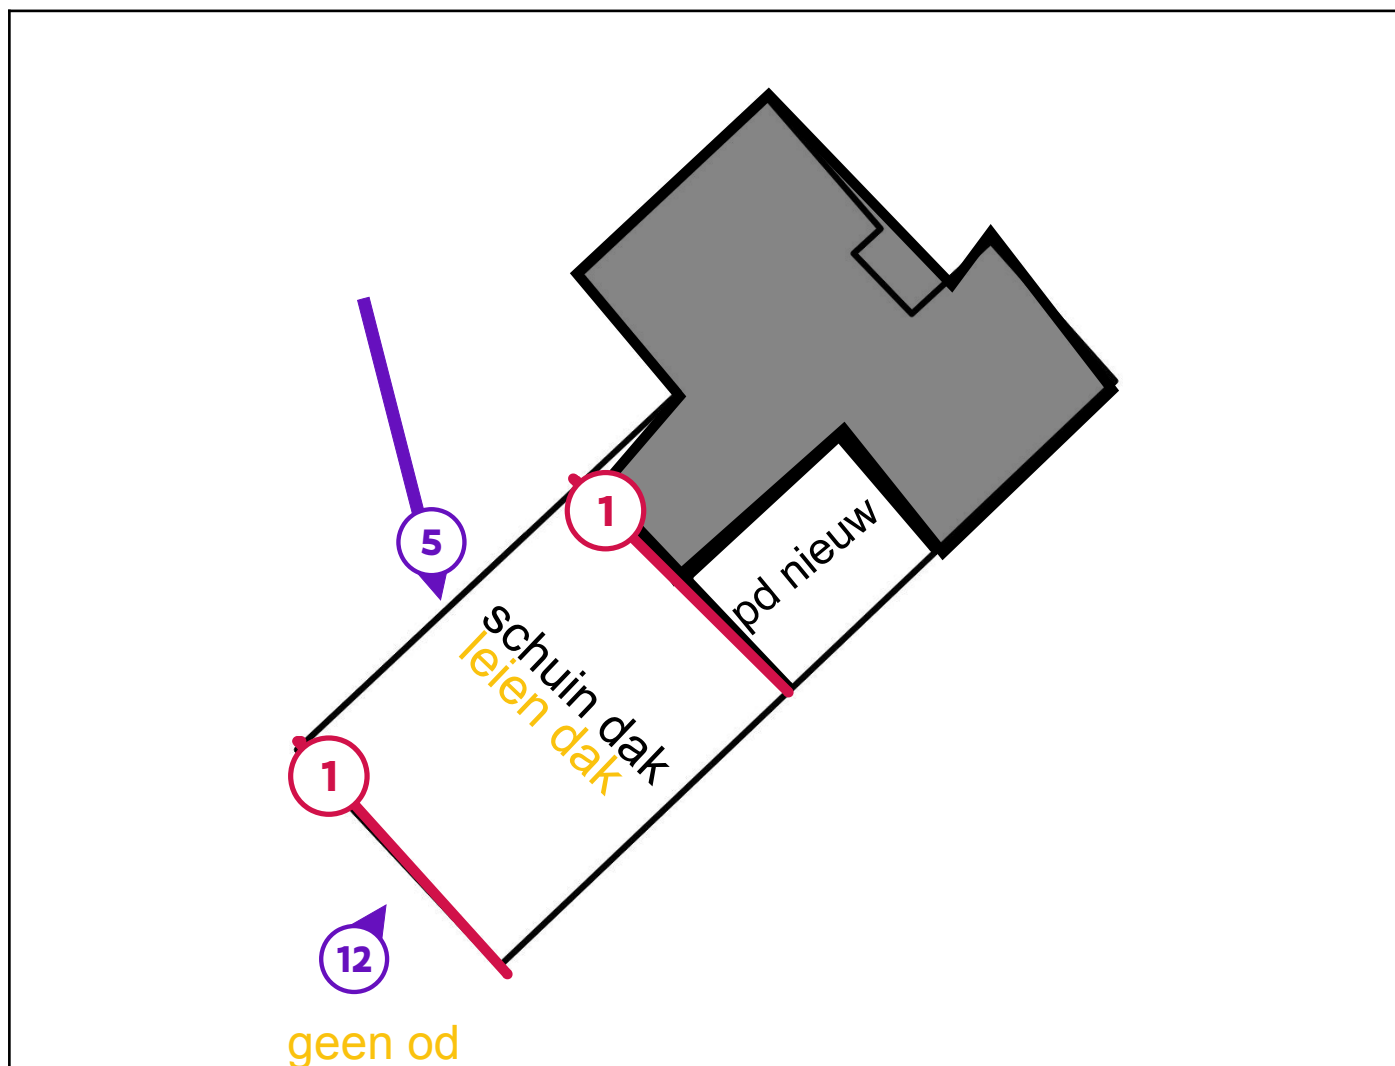
## Plan 1.3: Hoofdgebouw plan dak

Beschrijving	Type	Actie
1. Sediment en slib in goot	Asbestmateriaal	Dringend verwijderen
3. leien dak	Asbestmateriaal	Verwijderen
5. Binnenkant schouw	Beperking	-
12. Onderdak type: niet asbest verdacht	Overige ruimte of materiaal	-

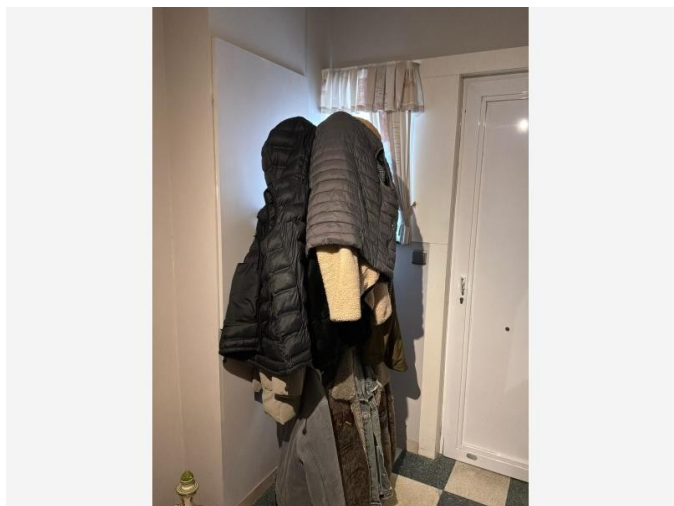
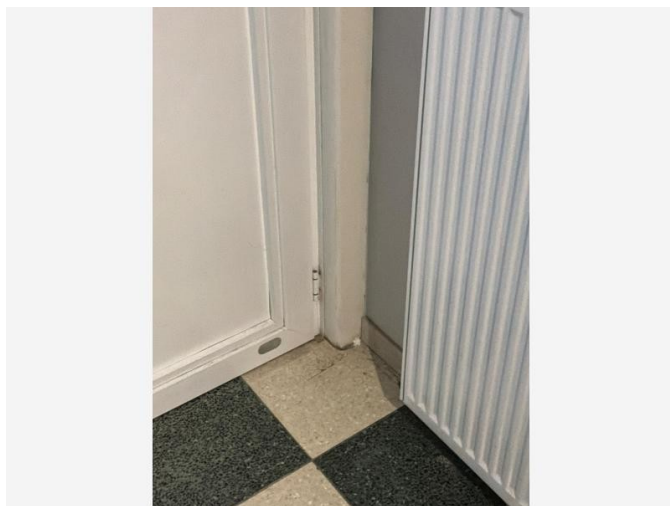
Geen asbest

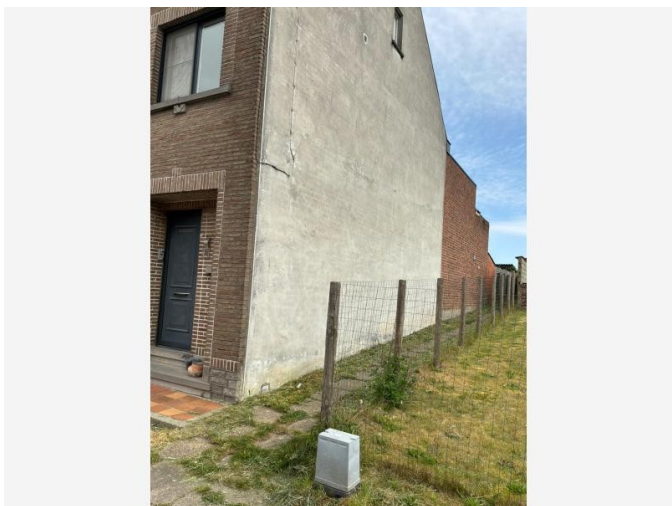
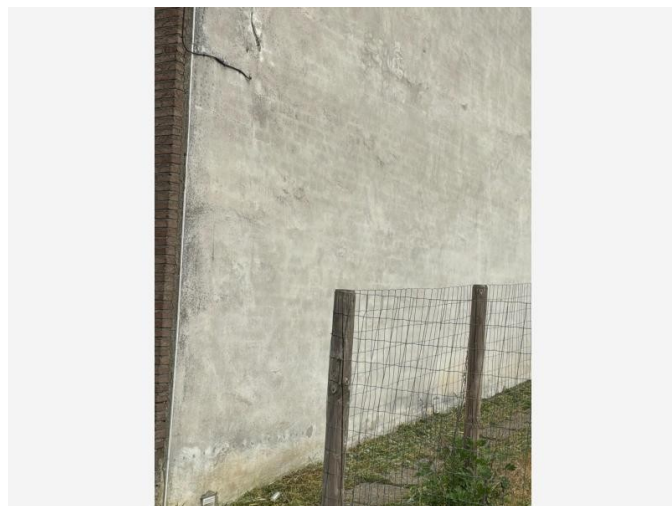
## Fiche 9: crepi gevel

Geen asbest

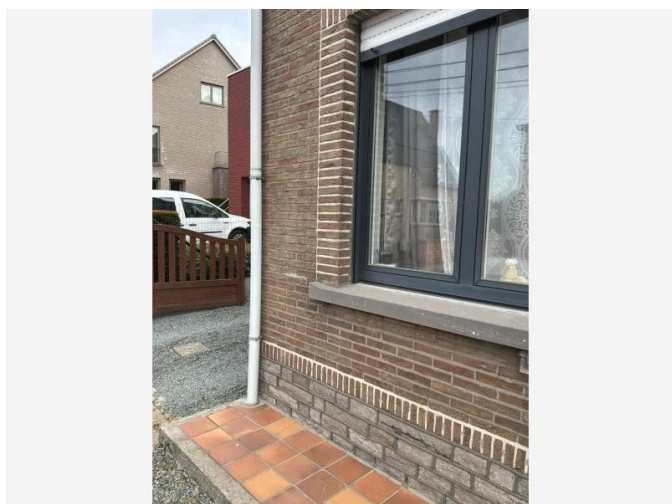
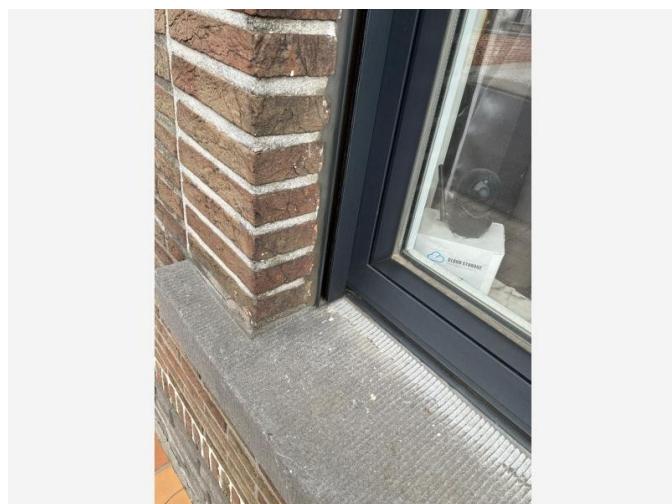
## Fiche 15: mastiek type: niet asbest verdacht

Fiche 15: mastiek type: niet asbest verdacht	Aanwezig in alle ramen, buiten de andere aangeduide types.  Dit type mastiek is niet asbest verdacht	-
