Asbestinventarisatetest

Stationsstraat 205, 9880 Aalter

Attestnummer : 20260326-000287.000

Uitgegeven op : 26.03.2026

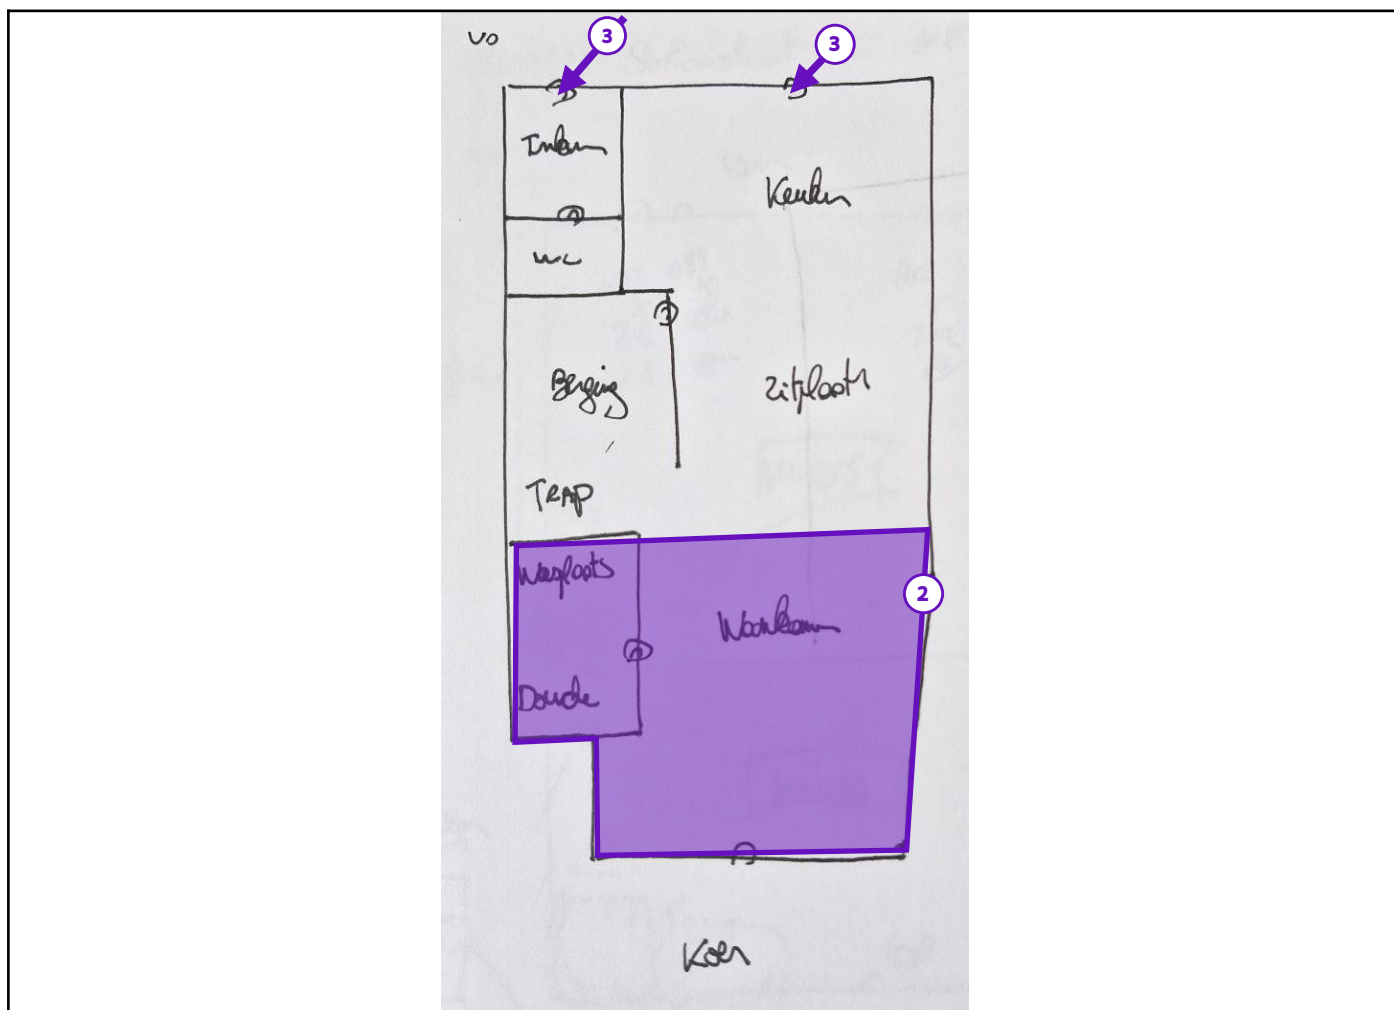
Plan 1.2: gelijkvloers kopie

Beschrijving	Type	Actie
2. Roofing (platte dak)	Overige ruimte of materiaal	-
3. Afdichtingsmateriaal (mastiek, kit, ...)	Overige ruimte of materiaal	-

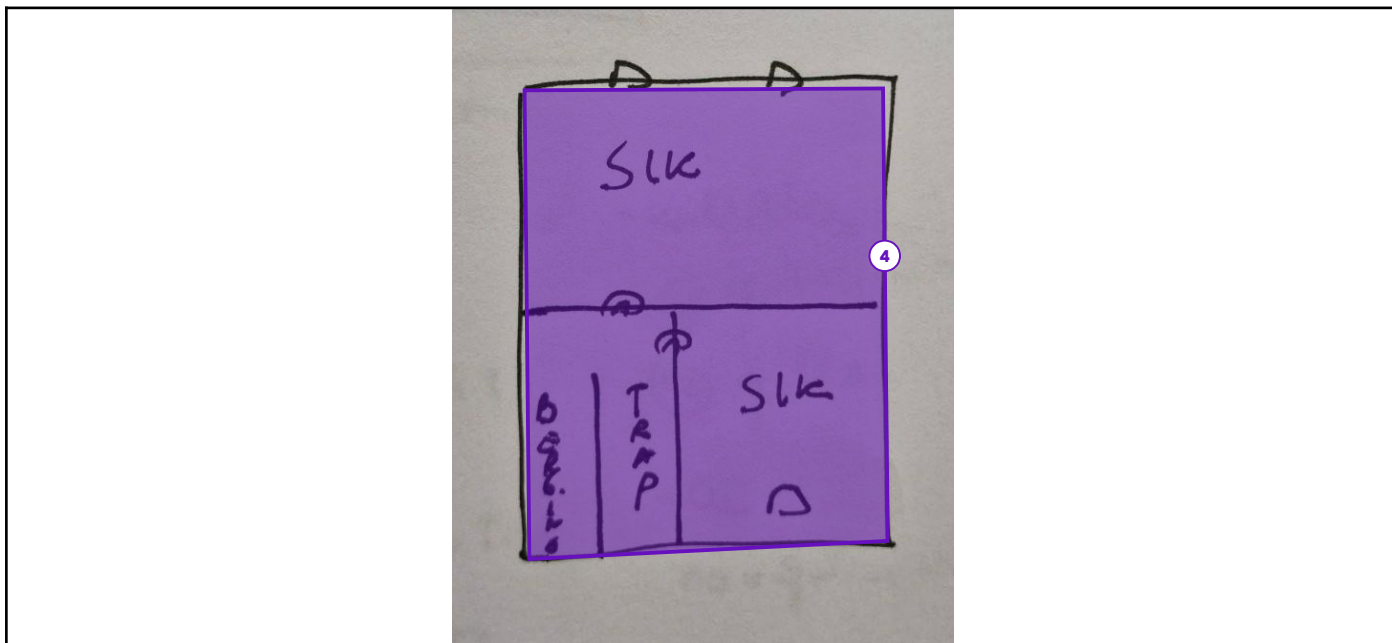
Plan 1.4: 1ste verdieping

Beschrijving	Type	Actie
4. Onderdak (zadeldak)	Overige ruimte of materiaal	-

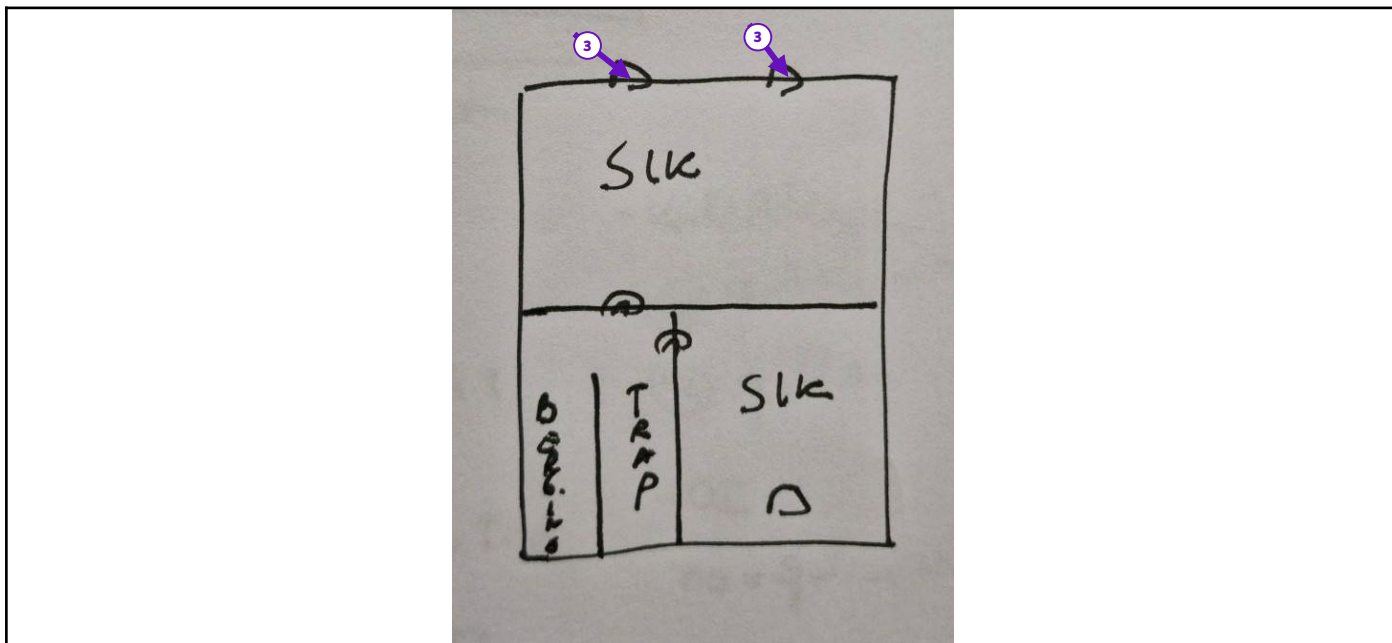
Plan 1.5: 1ste verdieping kopie

Beschrijving	Type	Actie
3. Afdichtingsmateriaal (mastiek, kit, ...)	Overige ruimte of materiaal	-

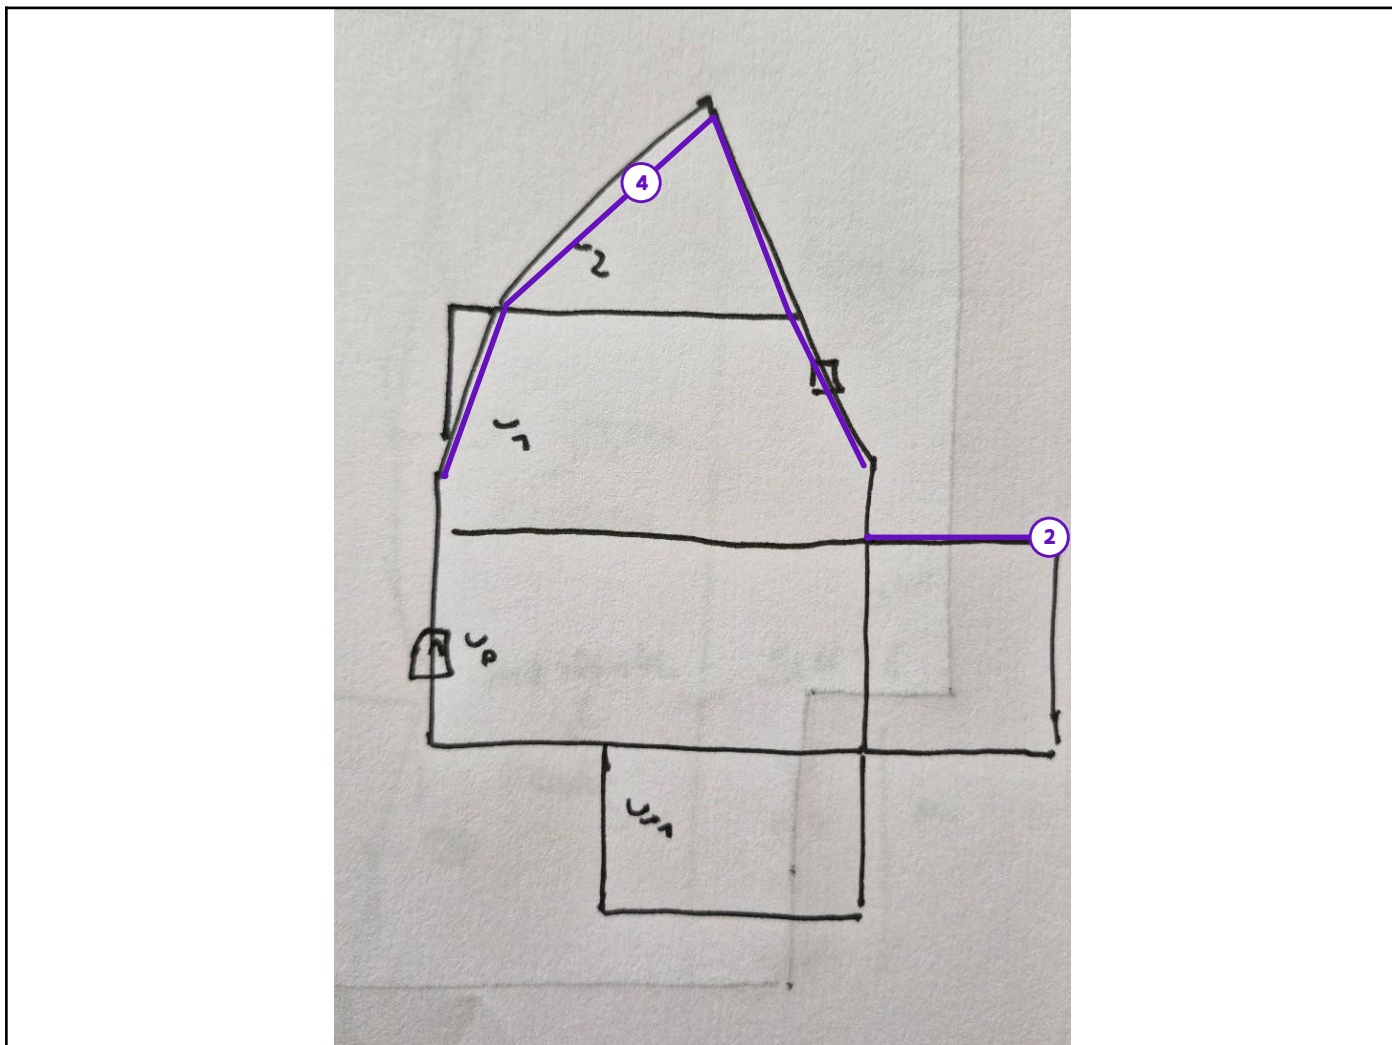
Plan 1.6: doorsnede

Beschrijving	Type	Actie
2. Roofing (platte dak)	Overige ruimte of materiaal	-
4. Onderdak (zadeldak)	Overige ruimte of materiaal	-
