Asbestinventarisatetest

Rubensstraat 71/0201, 2550 Kontich

Attestnummer : **20260422-000151.001**

Uitgegeven op : **22.04.2026**

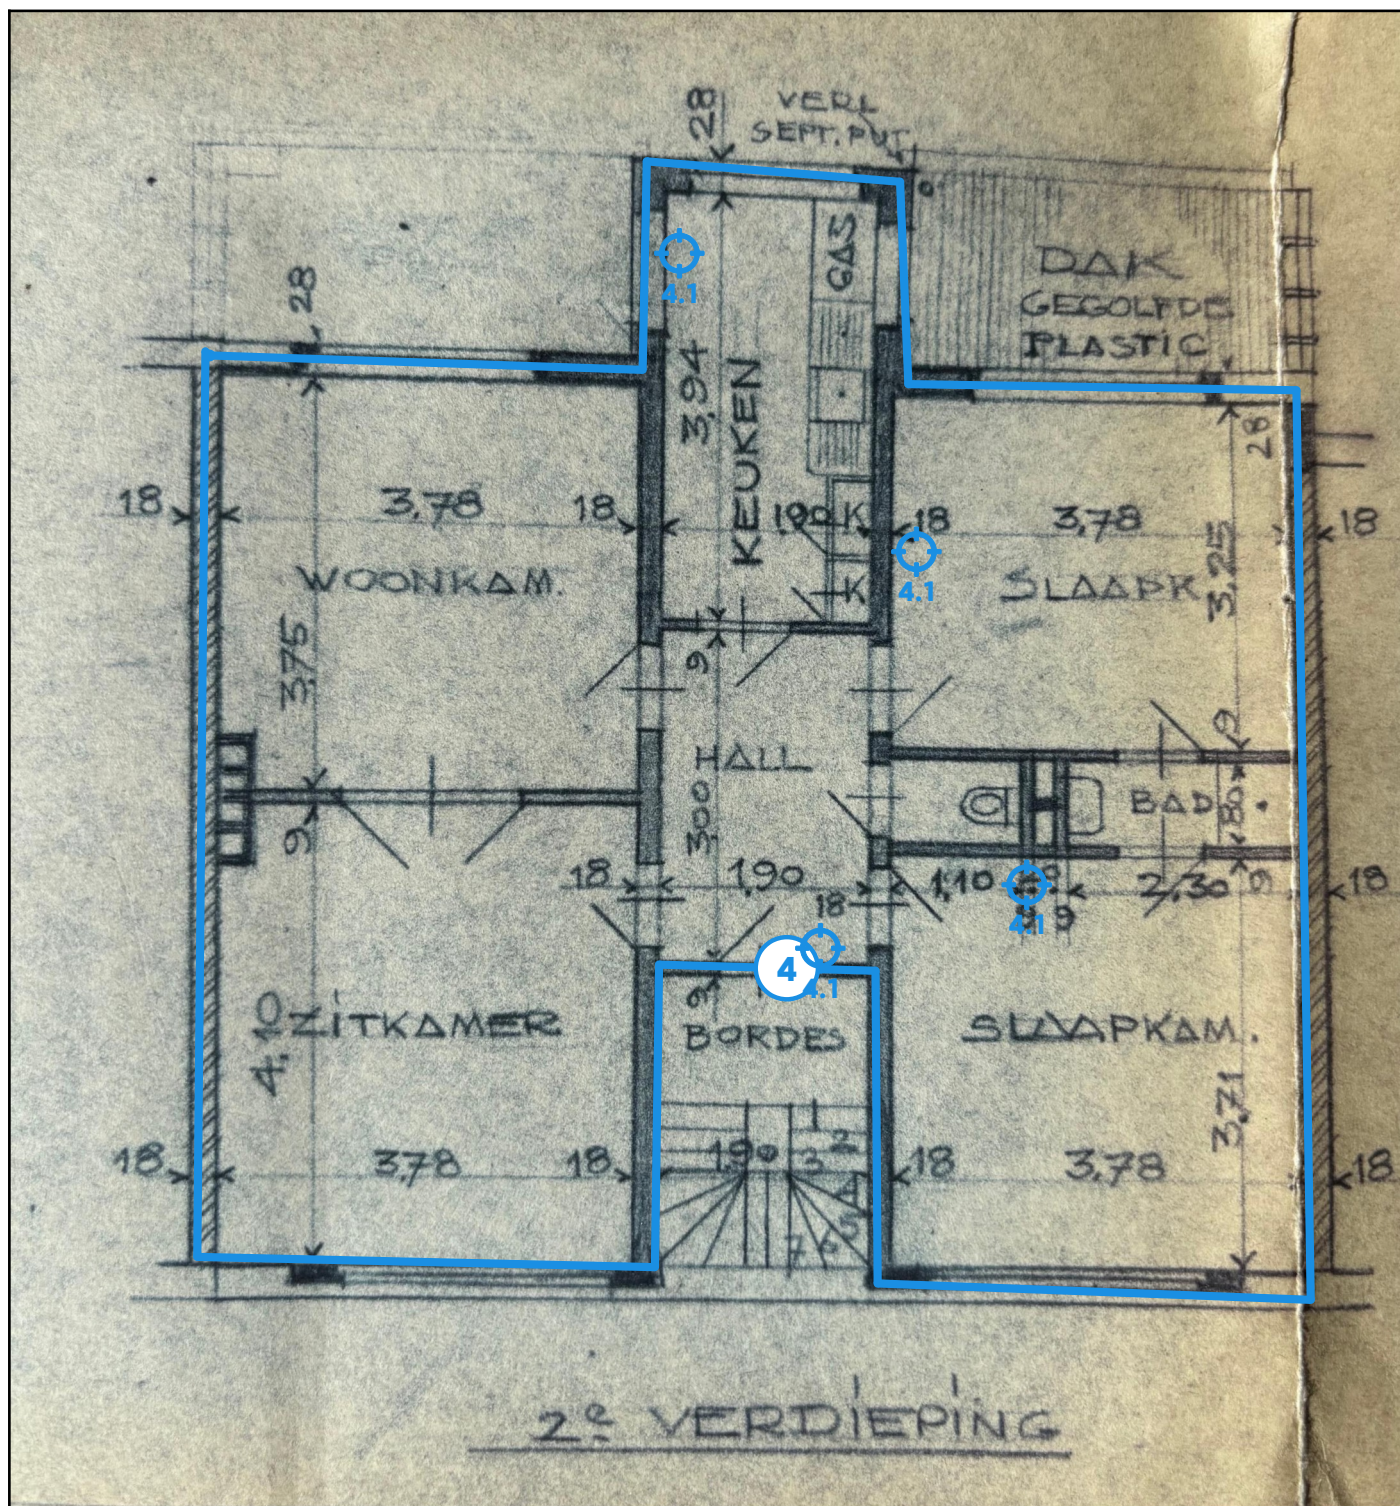
Plan 1.1: Plan - 2de verdieping

Beschrijving	Type	Actie
4. Pleisterwerk - muren	Geen asbest	-

4.1 Code: MM01	Mengmonster	-
----------------	-------------	---

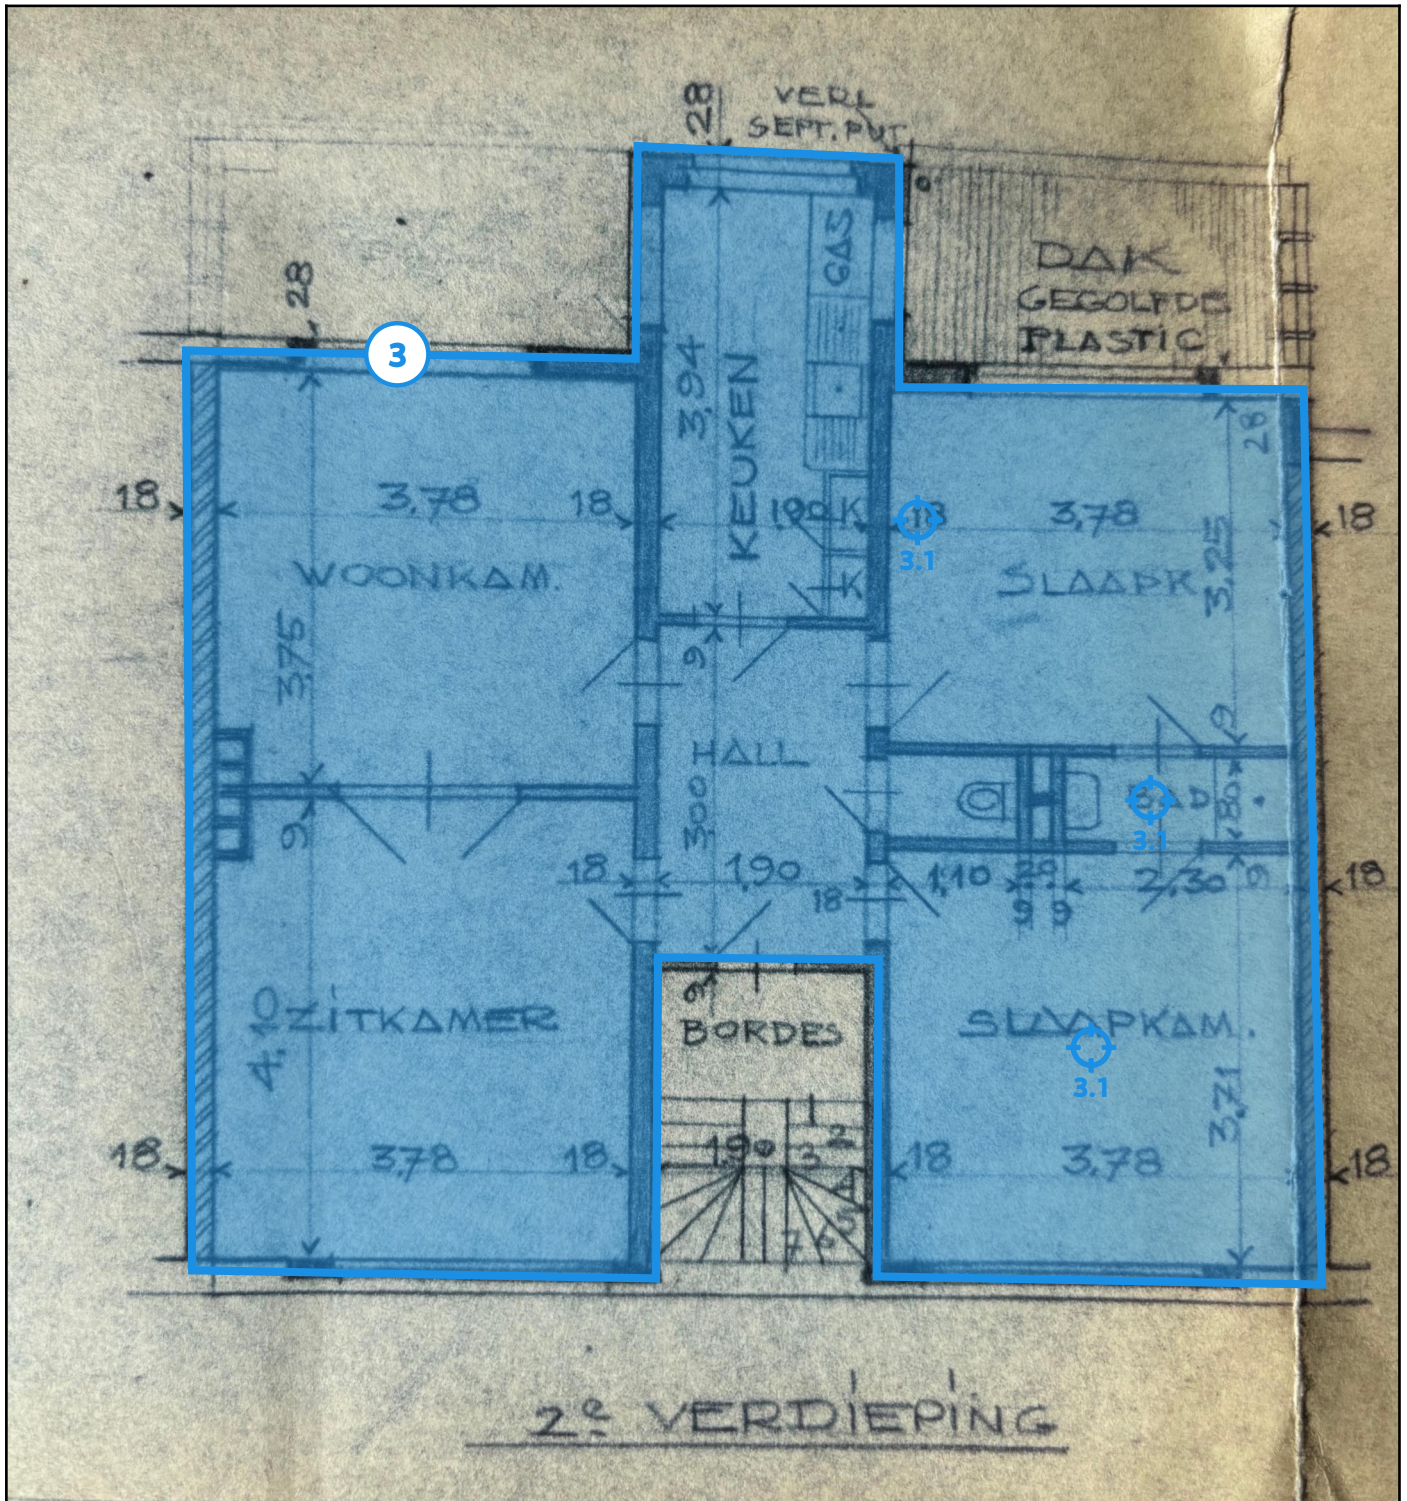
Plan 1.2: Plan - 2de verdieping

Beschrijving	Type	Actie
3. Pleisterwerk - plafonds	Geen asbest	-

3.1 Code: MM02	Mengmonster	-
----------------	-------------	---

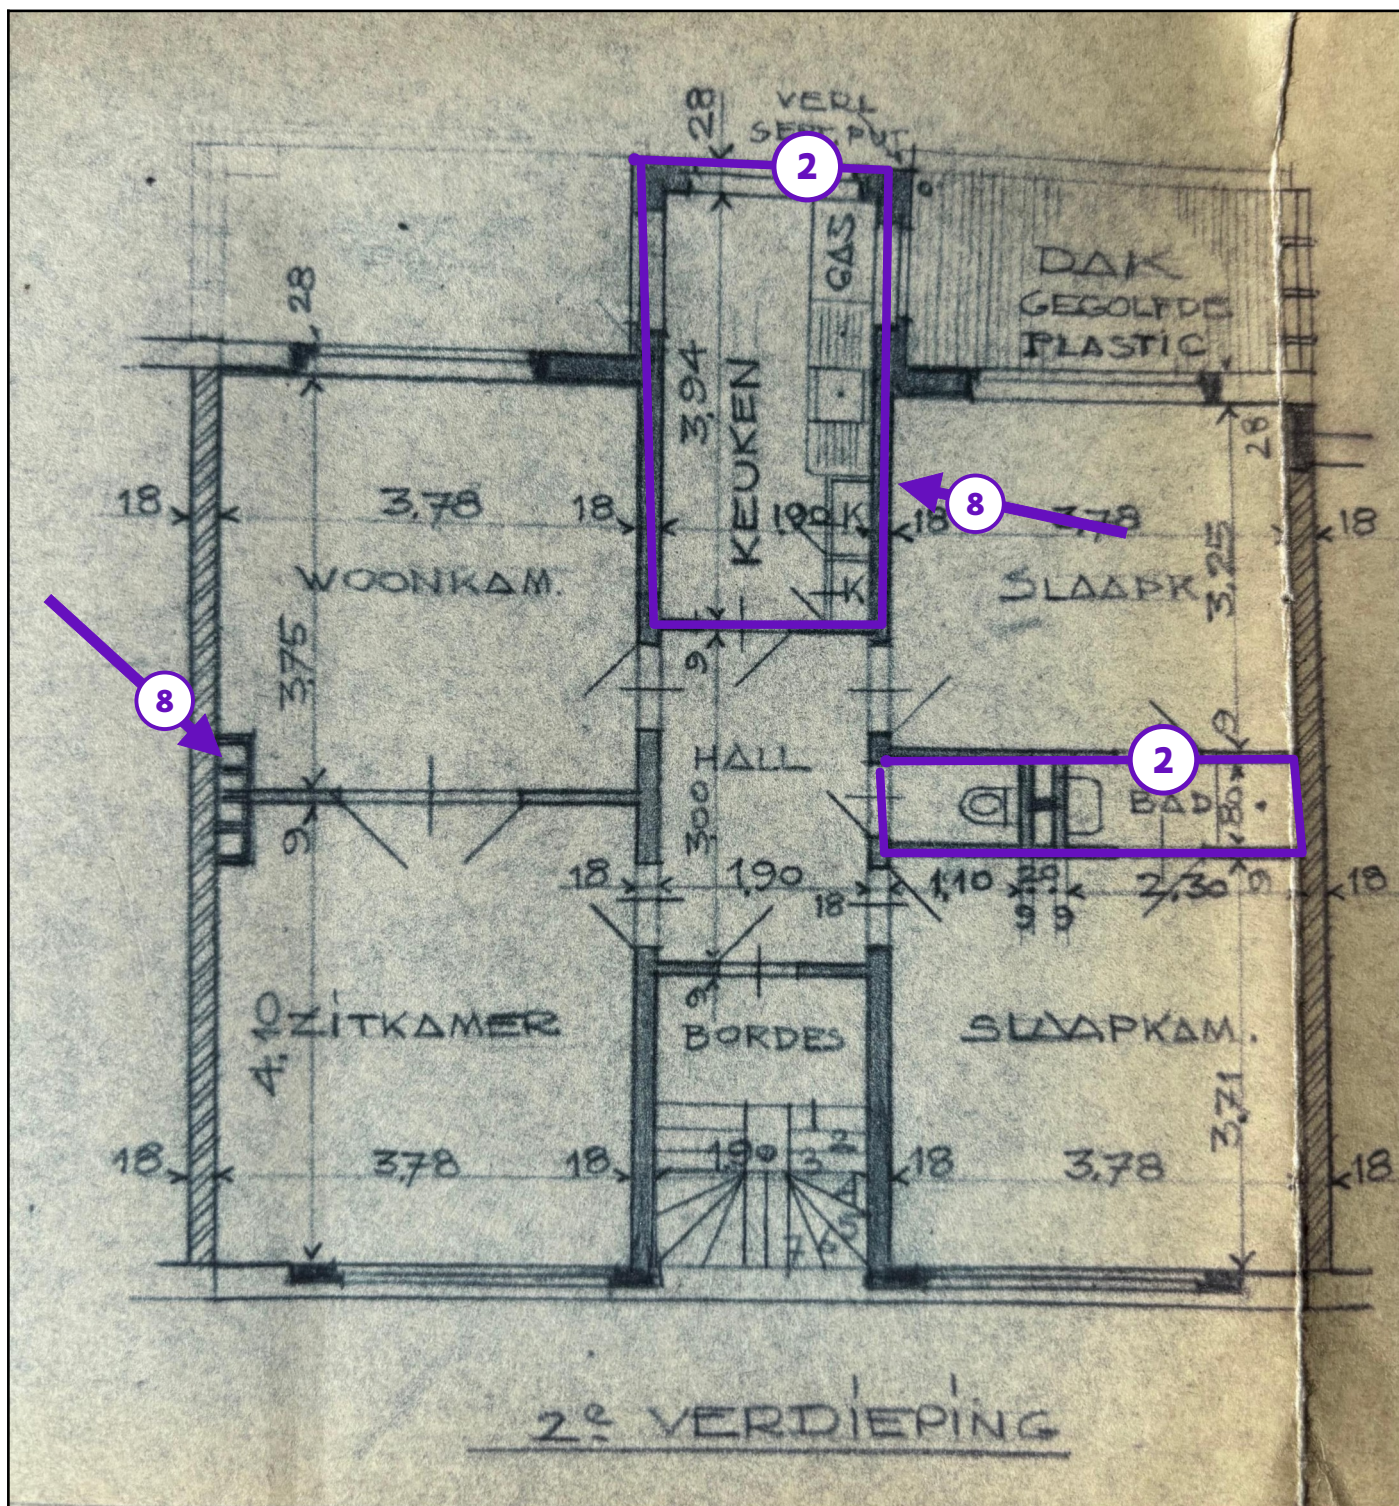
Plan 1.3: Plan - 2de verdieping

Beschrijving	Type	Actie
2. Lijmresten - muurtegels en plinten	Advies	-

8. Materialen aan de rookgaskanalen	Overige ruimte of materiaal	-
-------------------------------------	-----------------------------	---

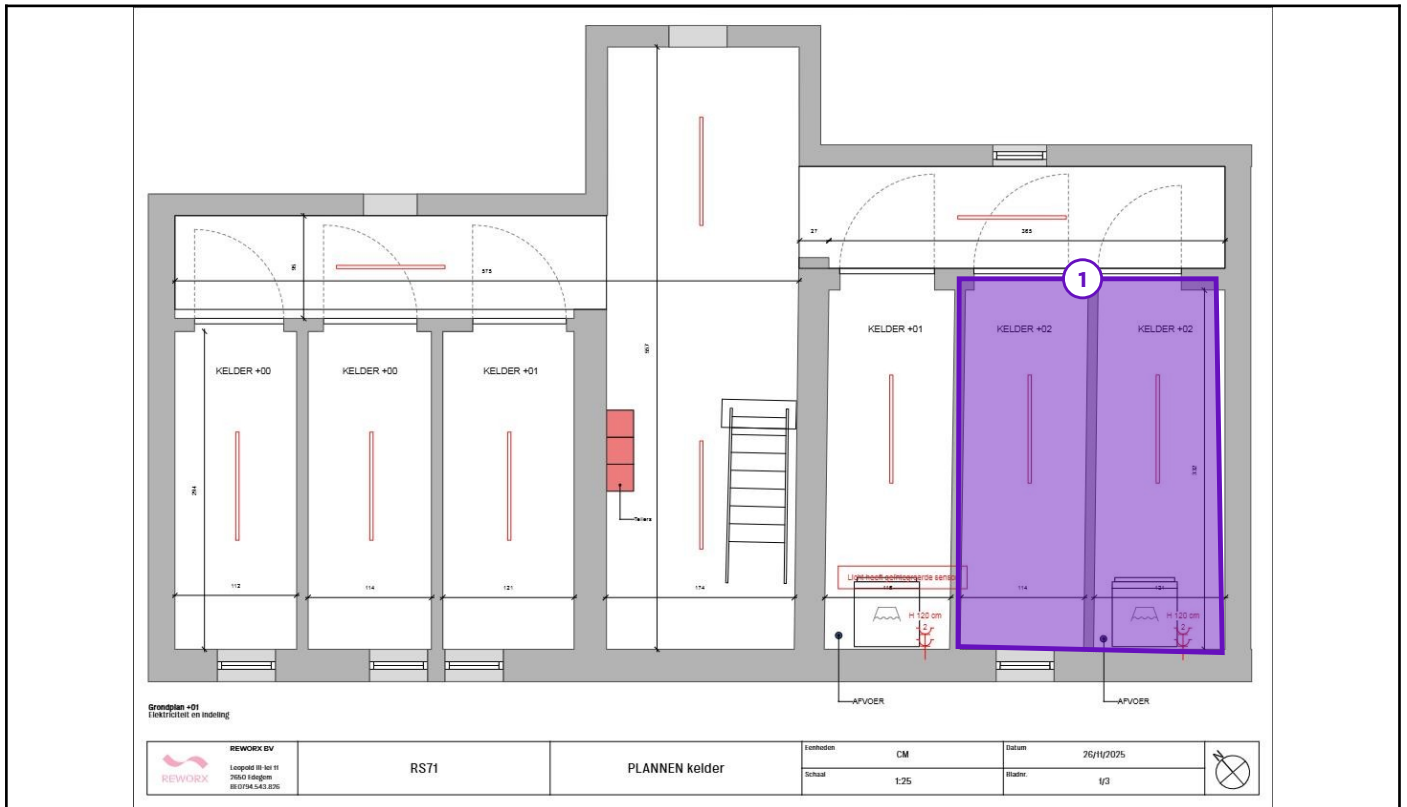
Plan 1.4: Plan - Kelder

Beschrijving	Type	Actie
1. Kelder	Advies	-
