Asbestinventarisatetest

Rubensstraat 71, 2550 Kontich
Gemeenschappelijke delen

Attestnummer : 20260421-000080.000

Uitgegeven op : 21.04.2026

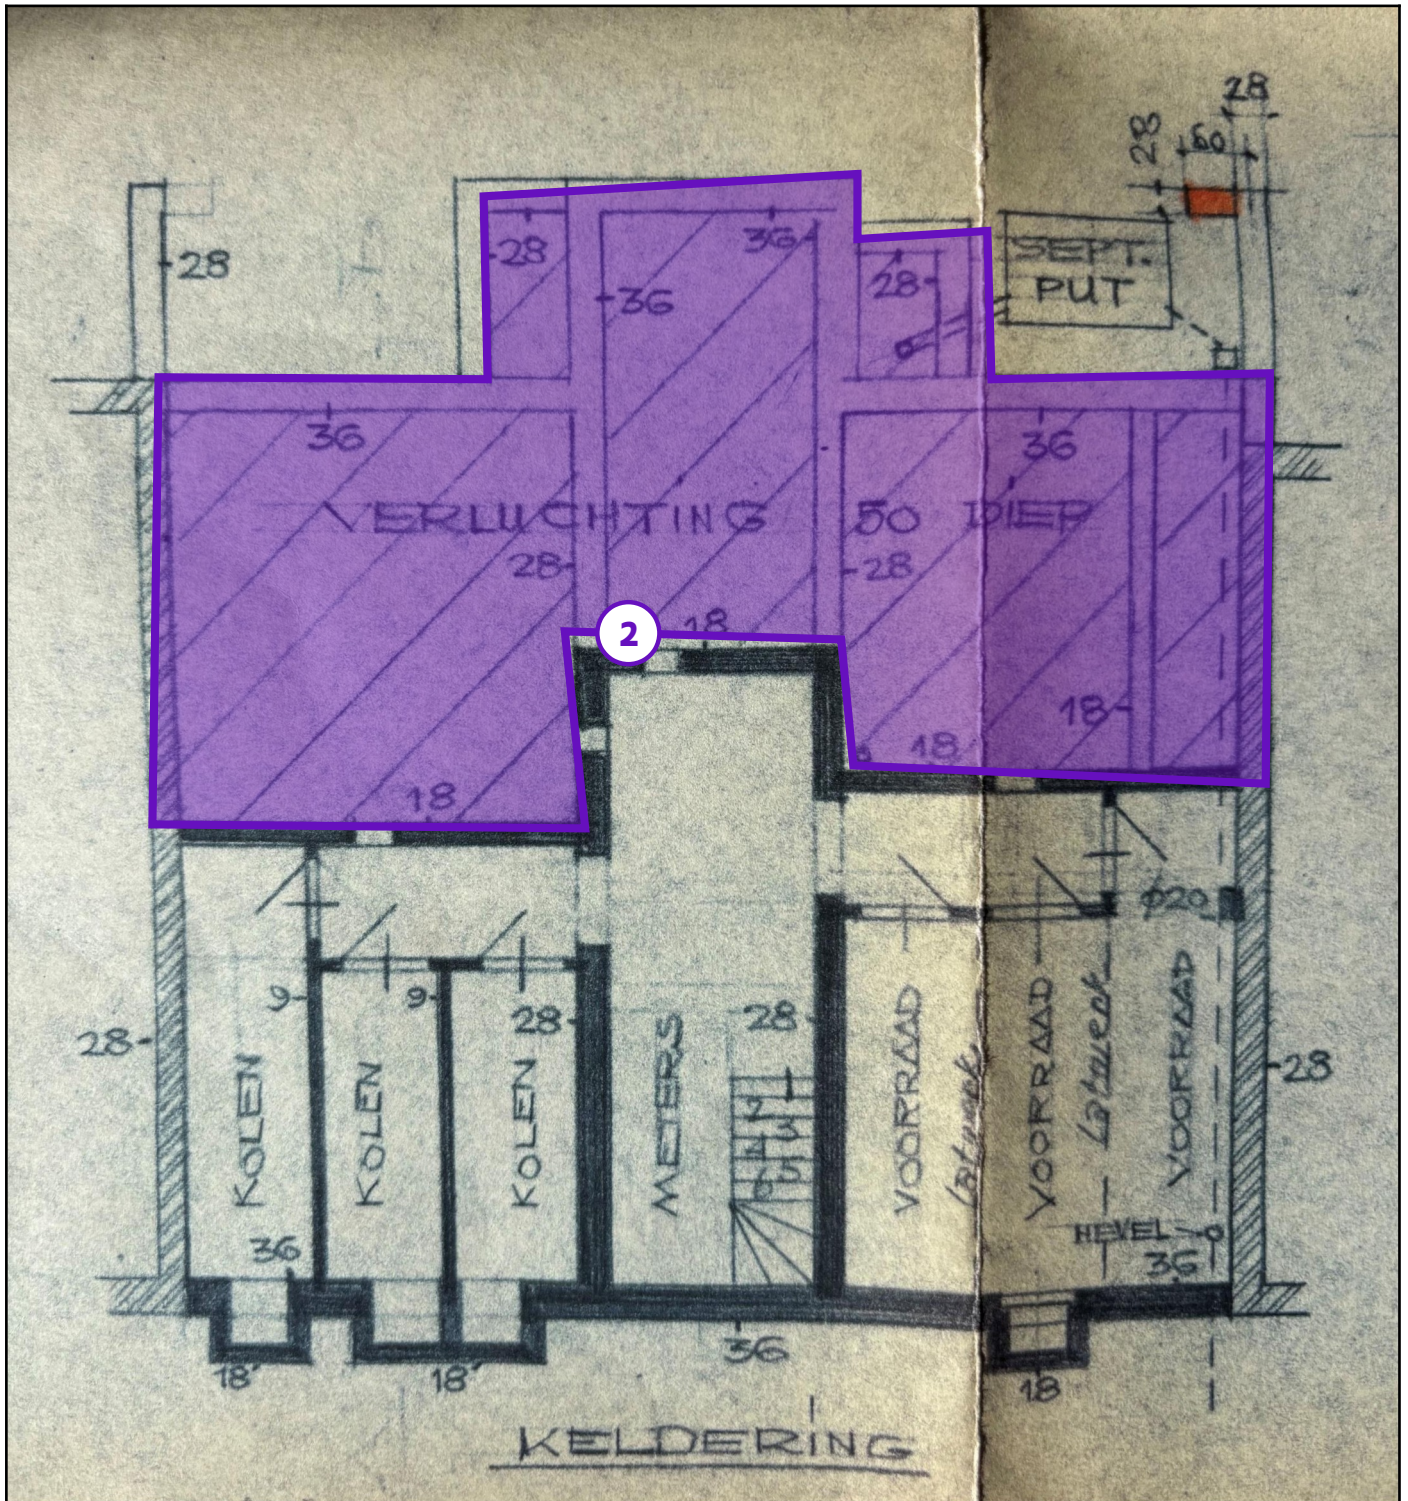
Plan 1.2: Plan - Kelder

Beschrijving	Type	Actie
2. Kruipkelder	Beperking	-

Uitleg van de asbestdeskundige: De kruipkelder is te laag om te inspecteren op een veilige manier volgens de bepalingen van de Welzijnswet. Er kon weliswaar met de zaklamp in de openingen schijnen en vanop een afstand geen asbesthoudende materialen waarnemen. Mochten er later wél werken worden uitgevoerd in deze kleine kruipruimtes wordt aangeraden om de juiste veiligheidszorgen te nemen volgens - www.asbestinfo.be en/of de CODEX boek VI titel 3.

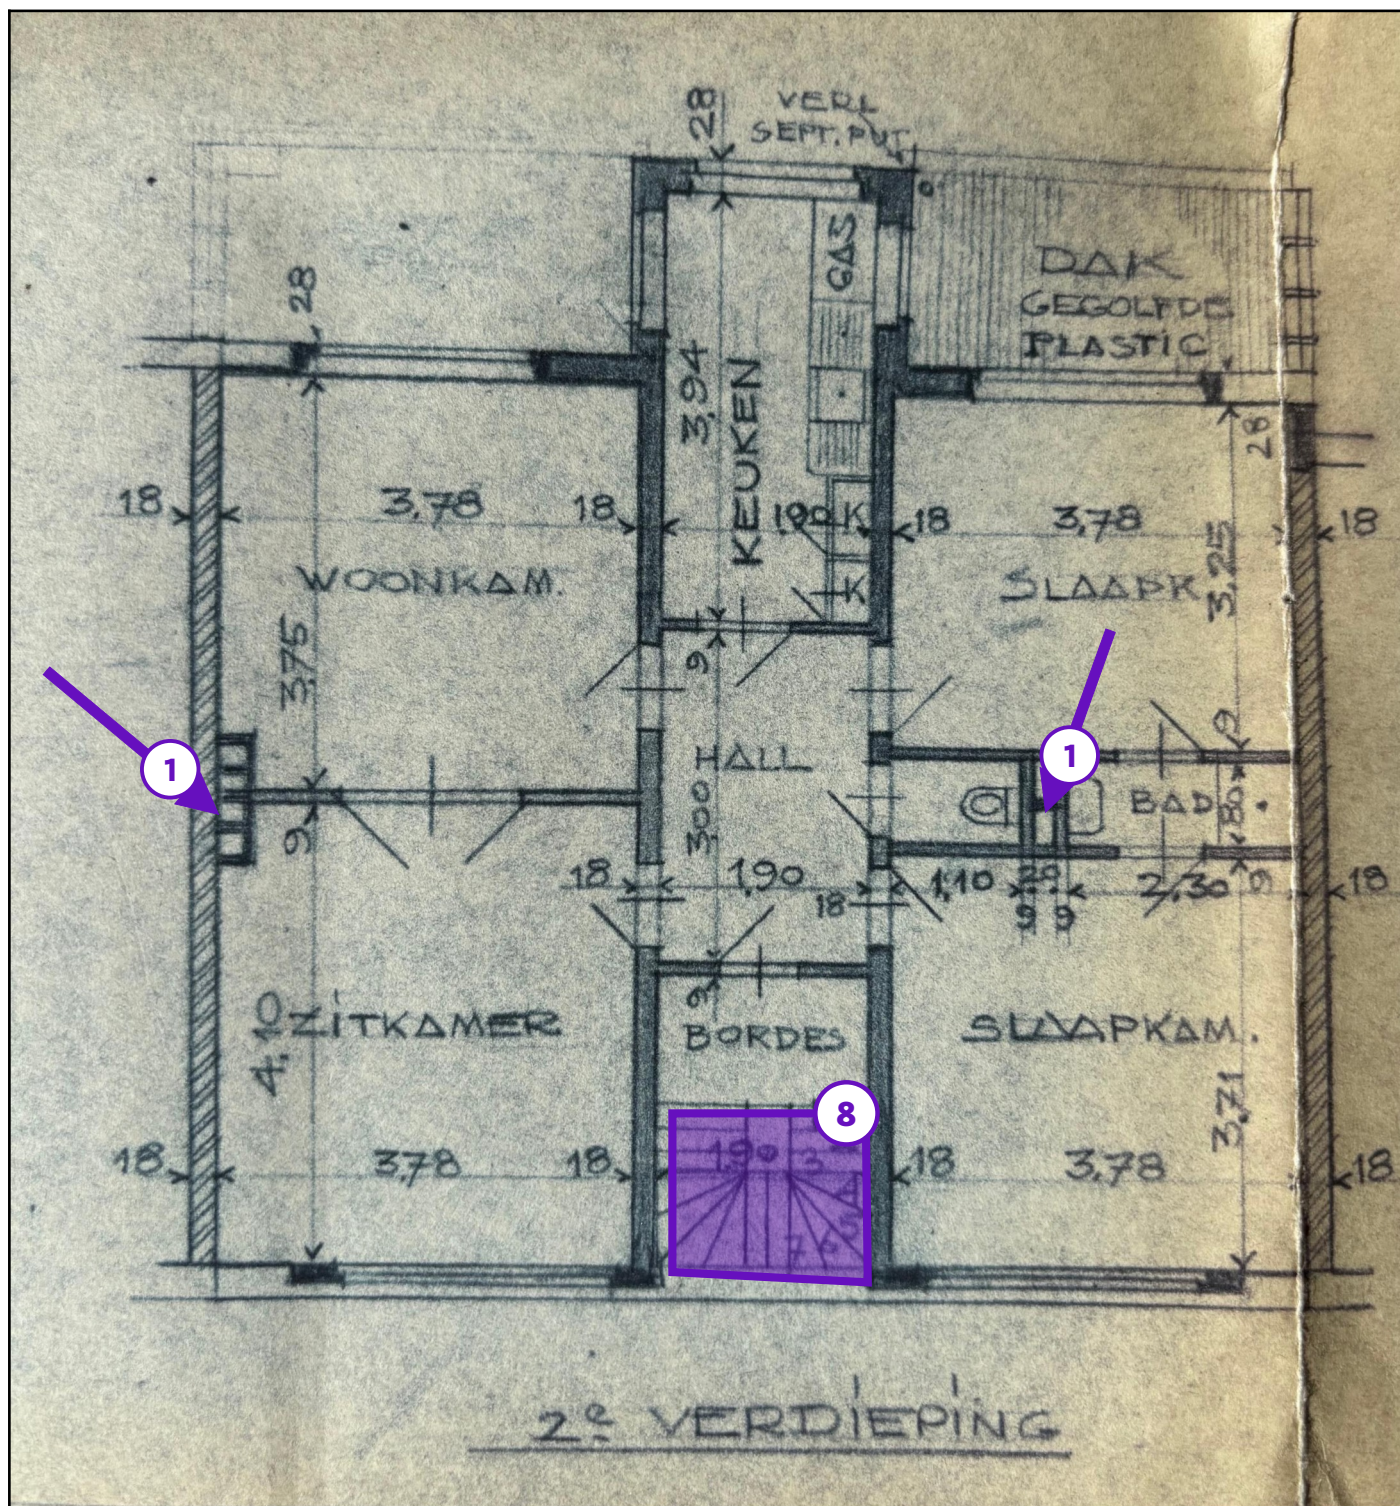
Plan 1.8: Plan - 2de verdieping

Beschrijving	Type	Actie
1. Hoofdgebouw - Materialen aan de rookgaskanalen	Beperking	-

Uitleg van de asbestdeskundige: De materialen aan de rookgaskanalen bevinden zich bovenop het zadeldak dat niet kan geïnspecteerd worden gezien de hoogte.

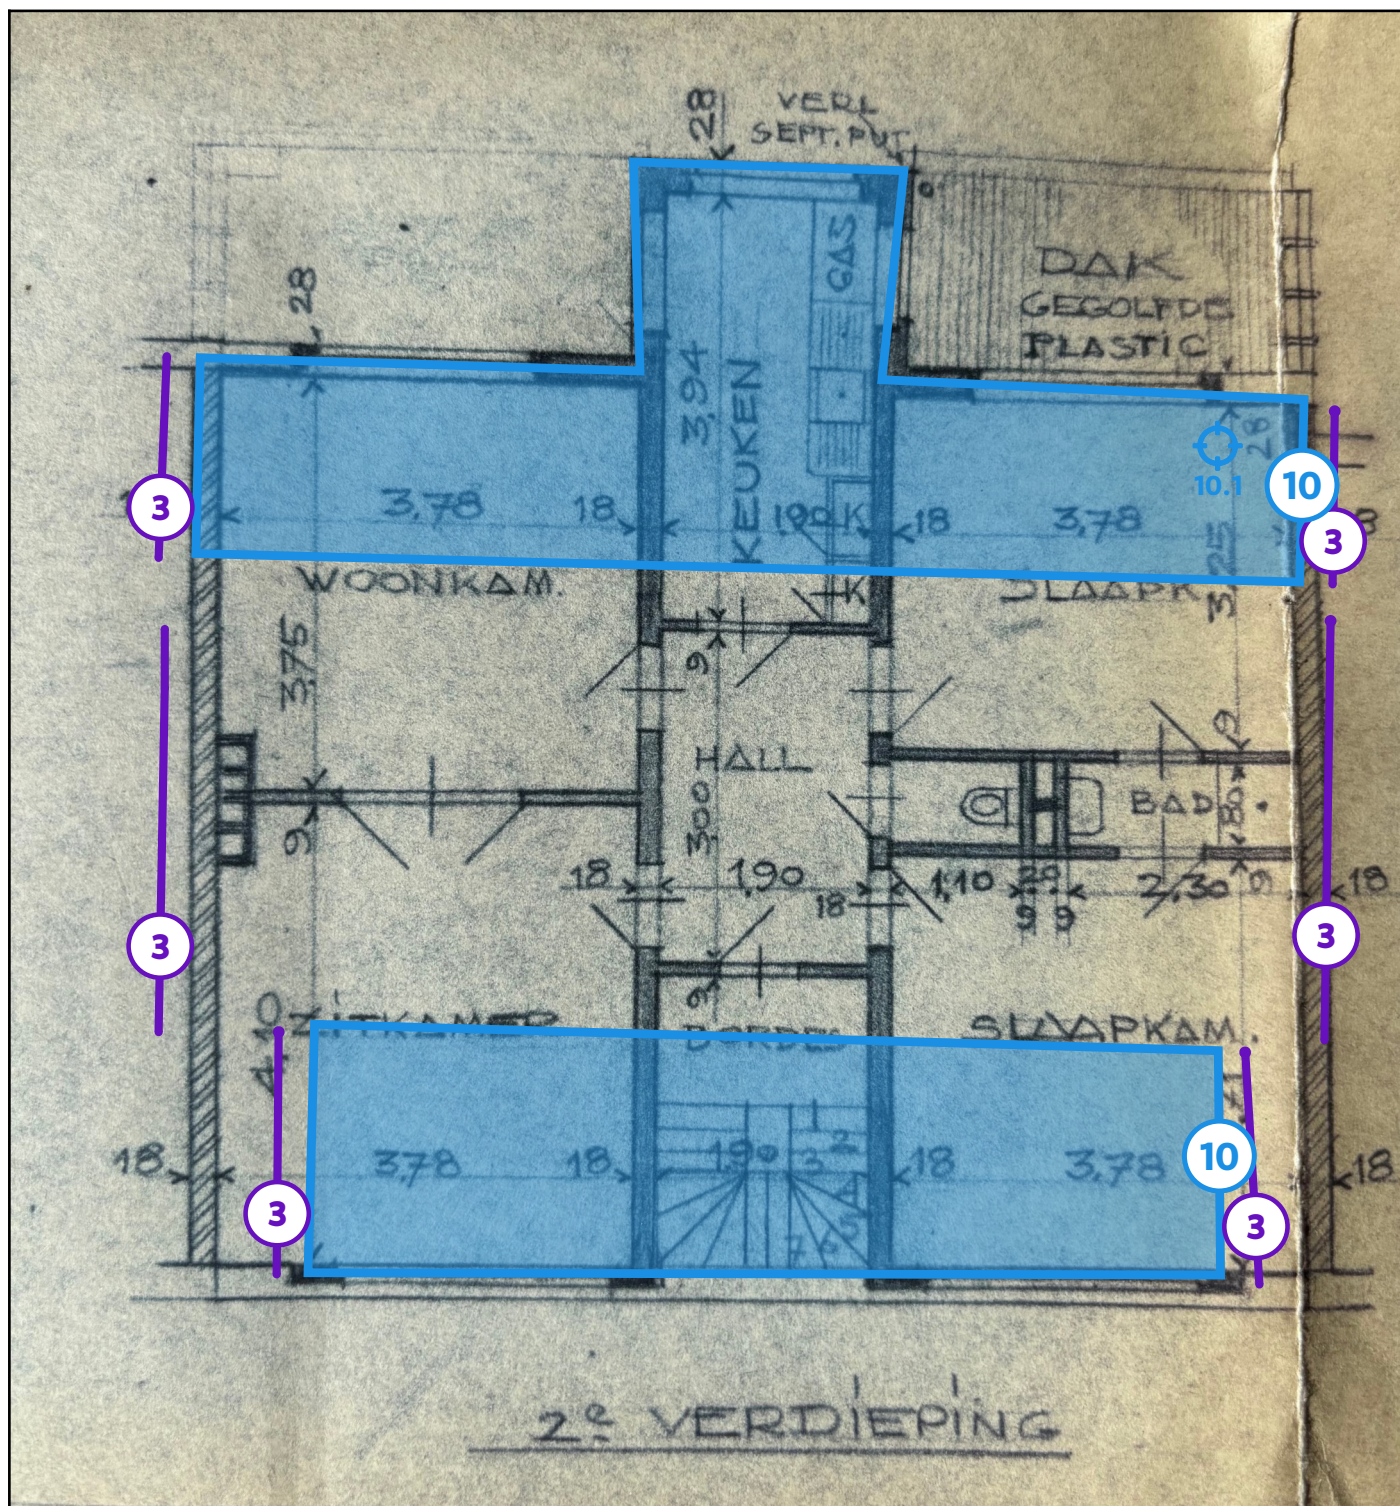
Plan 1.10: Plan - 2de verdieping

Beschrijving	Type	Actie
3. Hoofdgebouw - Zijgevelleien - Dakkapellen	Advies	-

Voor de renovatie bevonden er zich asbesthoudende zijgevelleien aan beide zijden van de woning; zowel vooraan als achteraan. Deze werden bij de renovatiewerken van 2026 weggehaald door de aannemer.

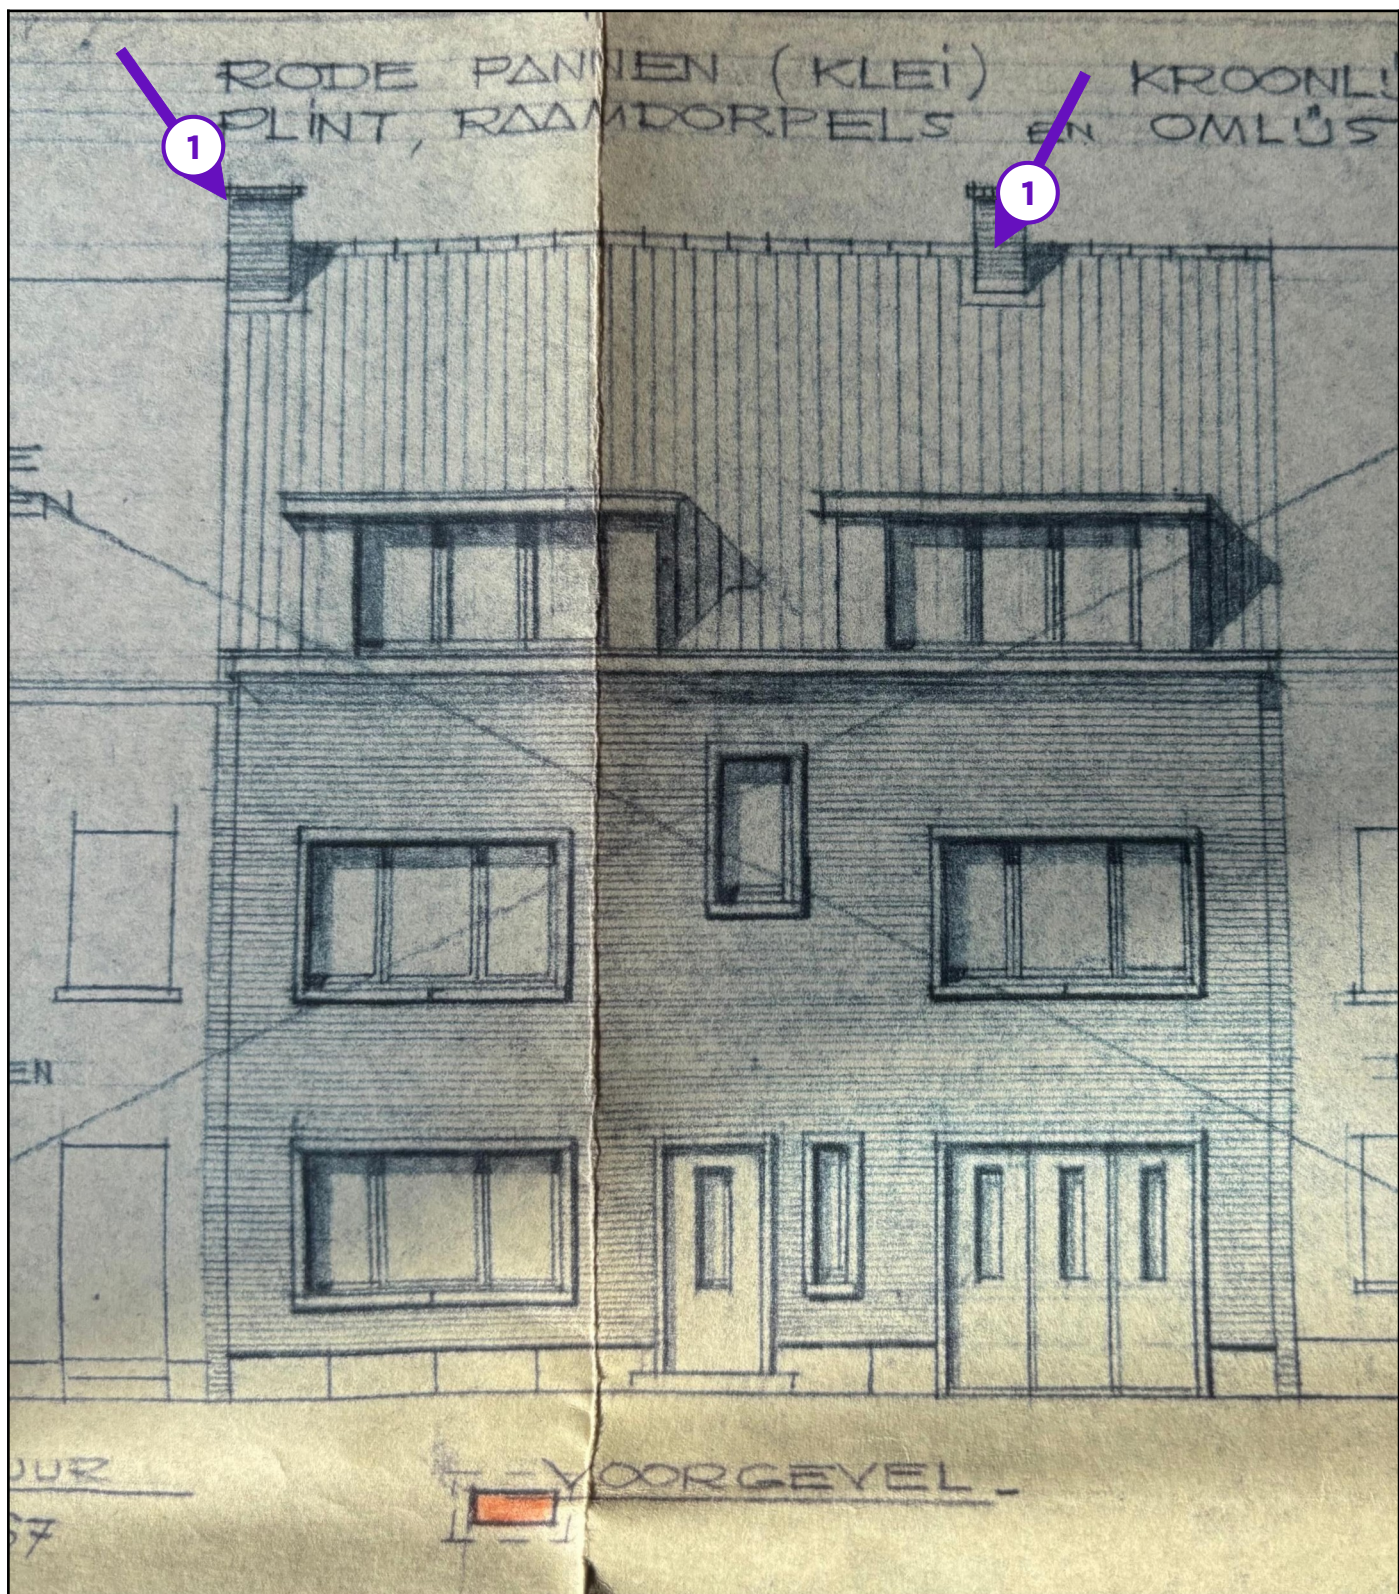
Plan 1.11: Voorgevel

1. Hoofdgebouw - Materialen aan de rookgaskanalen	Beperking	-
---	-----------	---

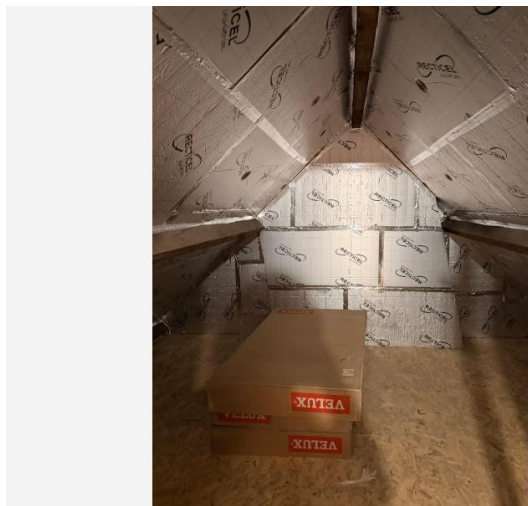
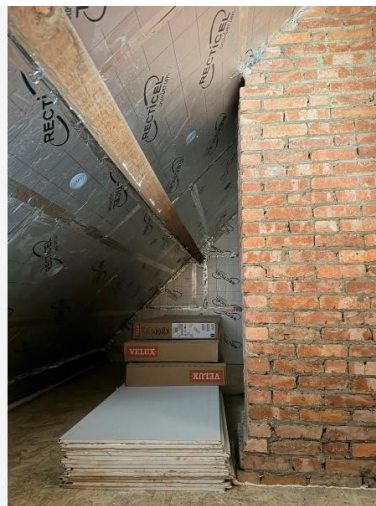
Fiche 13: Hoofgebouw - Onderdak

Beschrijving	Notitie	Terug te vinden op plannen
Fiche 13: Hoofdgebouw - Onderdak	Tijdens de renovatie werd er onder de pannen een laag isolatie gelegd bestaande uit PUR platen. Niet asbest verdacht. Voorheen kon men rechtstreeks vanop de zolder naar de pannen kijken en was er geen onderdak.	Plan 1.9: Plan - 2de verdieping
Fiche 14: Hoofdgebouw - Mastiek schrijnwerk	De voordeur is een vernieuwde deur met glas uit PVC waarbij zowel de mastiek als stopverf niet-asbestverdacht is (zacht).	Plan 1.4: Plan - Gelijkvloers
Fiche 15: Hoofdgebouw - Dakbedekking - zadeldak	Het zadeldak bestaat uit pannen - niet asbesthoudend. De foto hier van het zadeldak is getrokken vóór de renovatiewerken en plaatsing van PUR platen.	Plan 1.13: Plan - 2de verdieping
Fiche 16: Dakbedekking - Tuinberging	De dakbedekking voordien waren asbestcementen golfplaten. Deze werden verwijderd tijdens de totaal renovatie en voorzien van metane platen. De tuin errond werd omgewoeld en voorzien van beplanting. Er kan geen uitspraak worden gedaan over de vroeger aanwezige afdruiptzone die niet meer zichtbaar is. Er ligt mogelijks nog restanten van de oude afgebroken bijgebouw onder de omgewoelde aarde, maar kon niet gedecteerd worden tijdens het plaatsbezoek.	Plan 2.1: Tuinberging - NA renovatie
