Asbestinventarisatetest

Dorpsstraat 104, 3390 Tielt-Winge

Attestnummer : 20260422-000150.001

Uitgegeven op : 30.04.2026

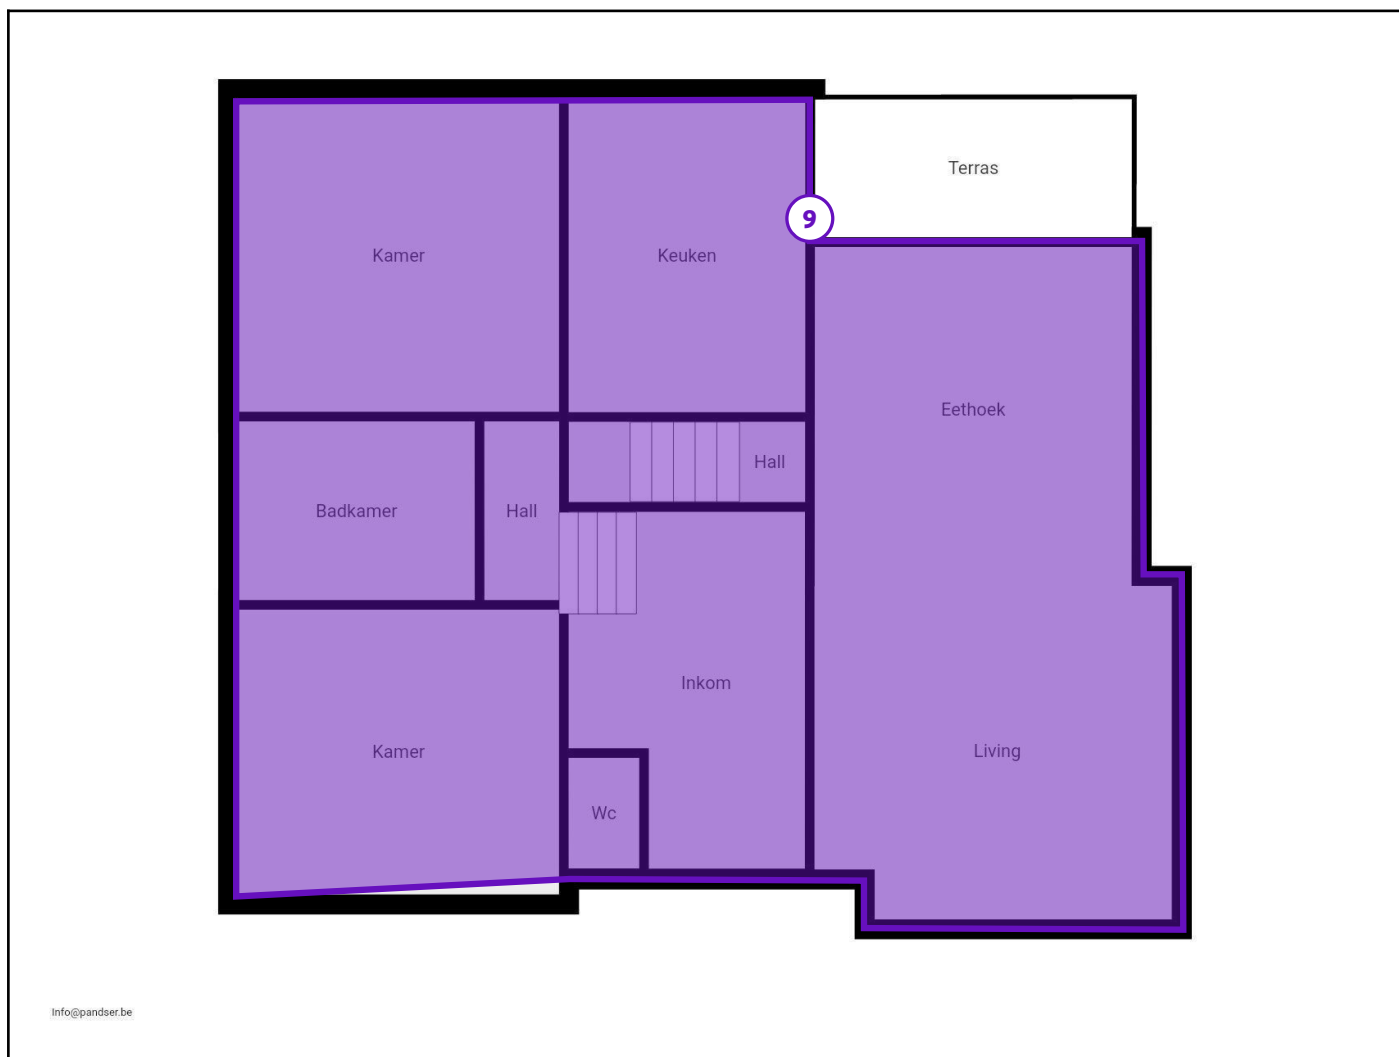
Plan 1.4: Gelijkvloers

Beschrijving	Type	Actie
9. Plafonds bestaande uit voorzetpanelen	Overige ruimte of materiaal	-

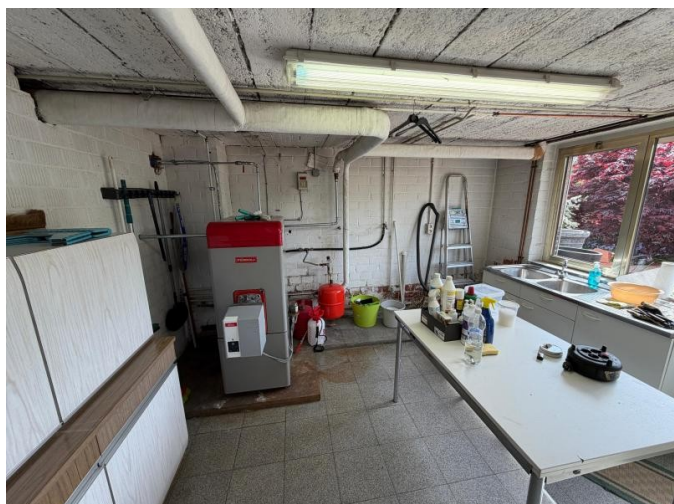
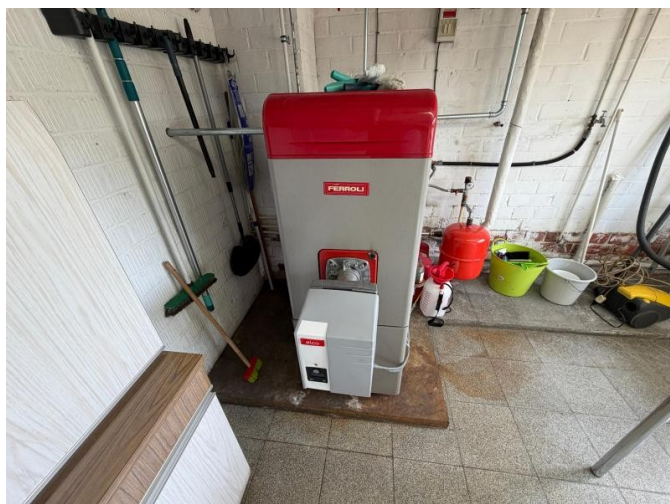
Fiche 8: CV-ketel (niet verdacht)

Beschrijving	Type	Actie
1. Glasal deurpaneel	Asbestmateriaal	Zorgvuldig beheren
4. Pleisterwerk wanden	Geen asbest	-
4.1 Code: 170426B1	Mengmonster	-
8. CV-ketel (niet verdacht)	Overige ruimte of materiaal	-

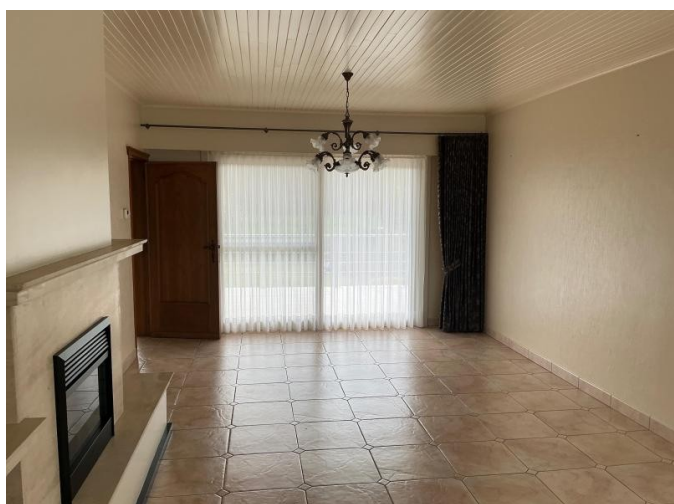
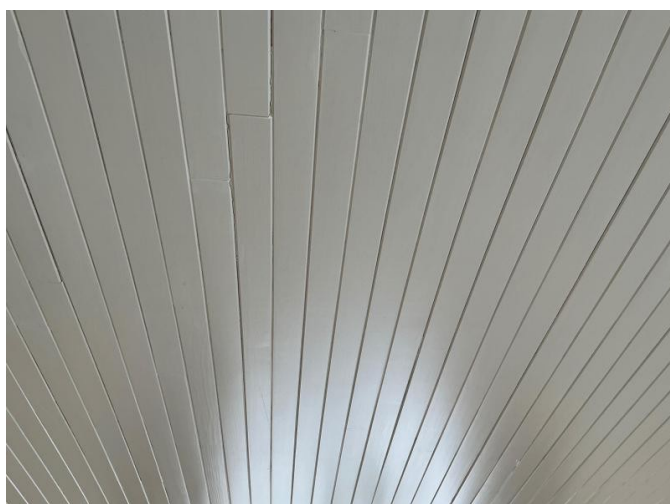
Fiche 9: Plafonds bestaande uit voorzetpanelen	Alle plafonds zijn geplaatst met houten platen of gyproc. Geen van beide is asbesthoudend.	Plan 1.4: Gelijkvloers
Fiche 10: Rookgaskanaal (niet verdacht)	Het rookgaskanaal is niet-asbestverdacht.	-
