Asbestinventarisatetest

Kabienstraat 10, 2382 Ravels

Attestnummer : 20260426-000187.000

Asbestveilig (maar niet asbestvrij)

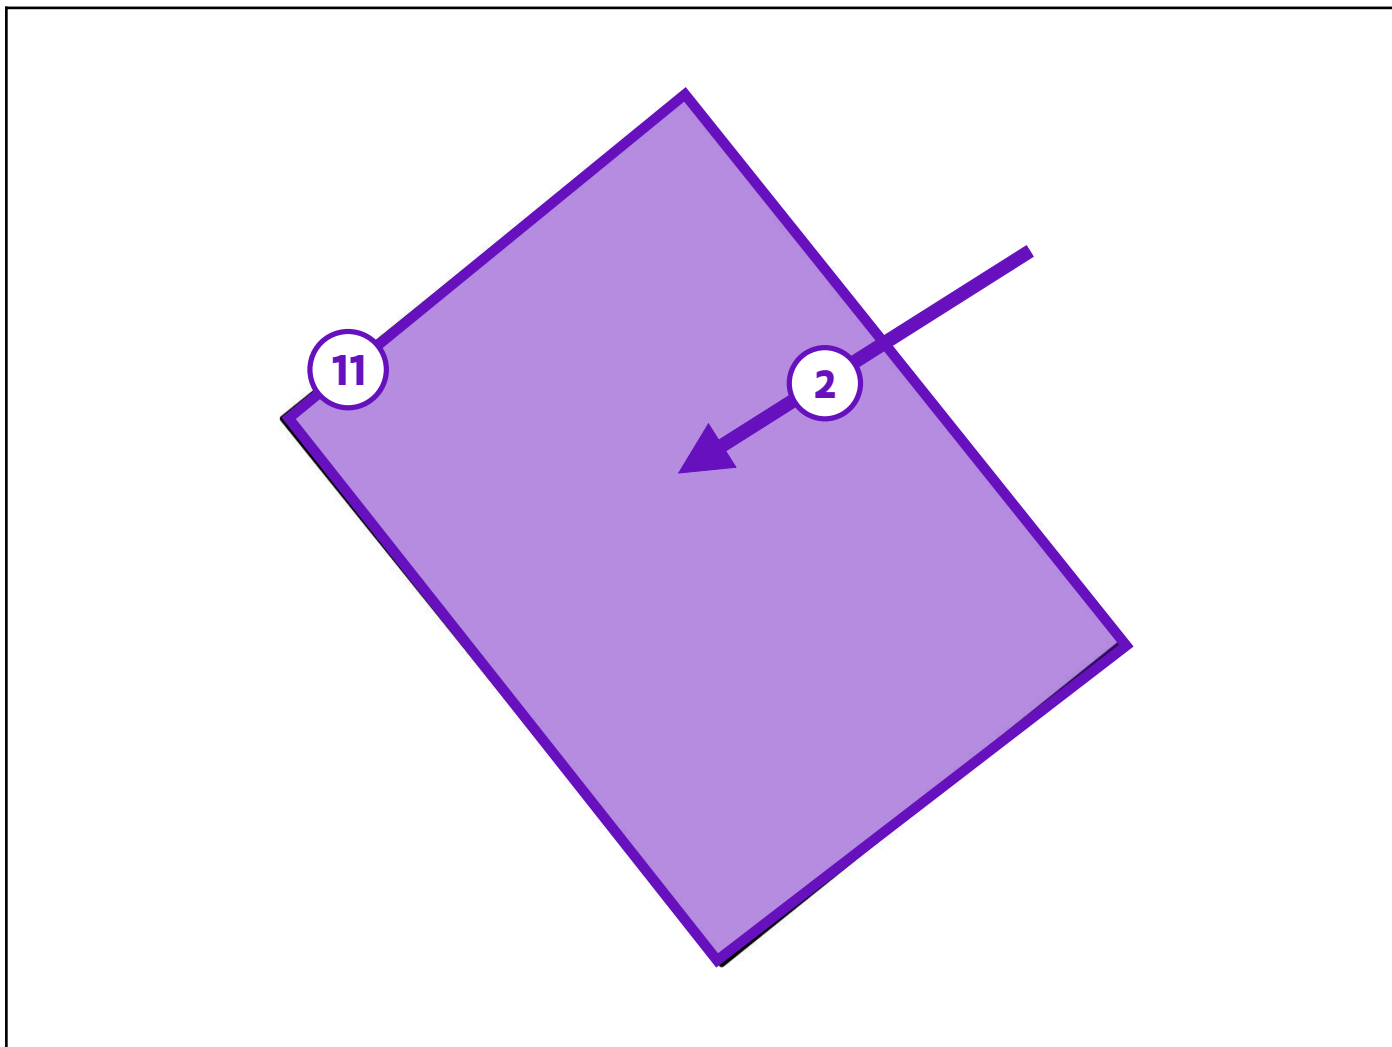
Plan 1.2: Woning: dak / scchhouw

Beschrijving	Type	Actie
2. Schouw op het dak (beperkingsfiche)	Beperking	-
11. Dakbedekking woning niet verdacht.	Overige ruimte of materiaal	-

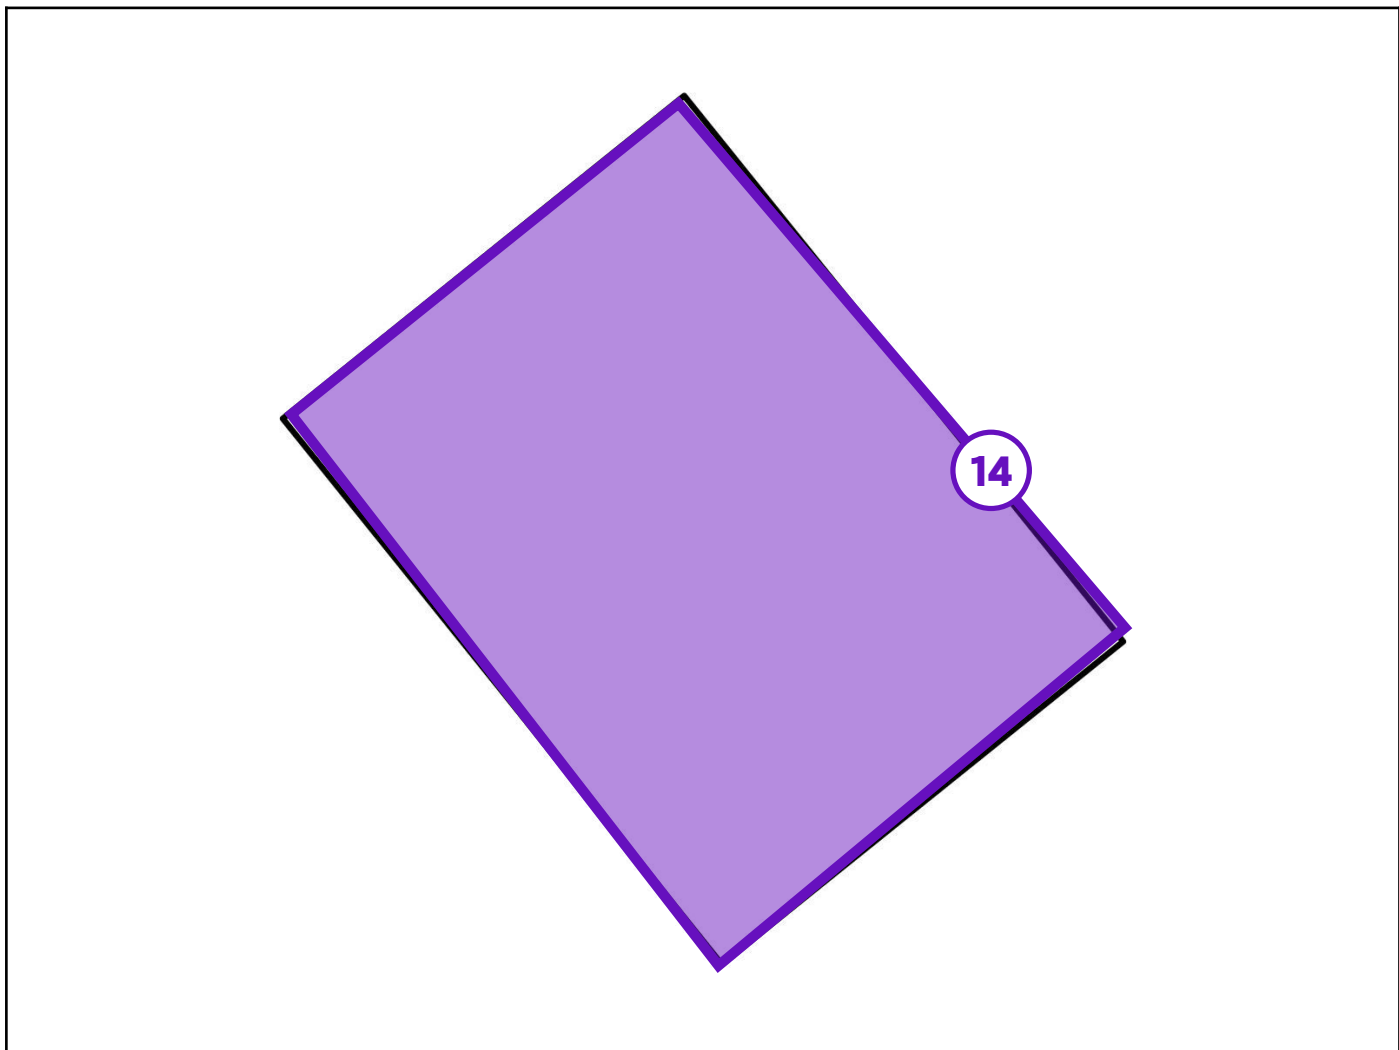
Plan 1.3: Woning: onderdak

Beschrijving	Type	Actie
14. onderdak (niet aanwezig)	Overige ruimte of materiaal	-

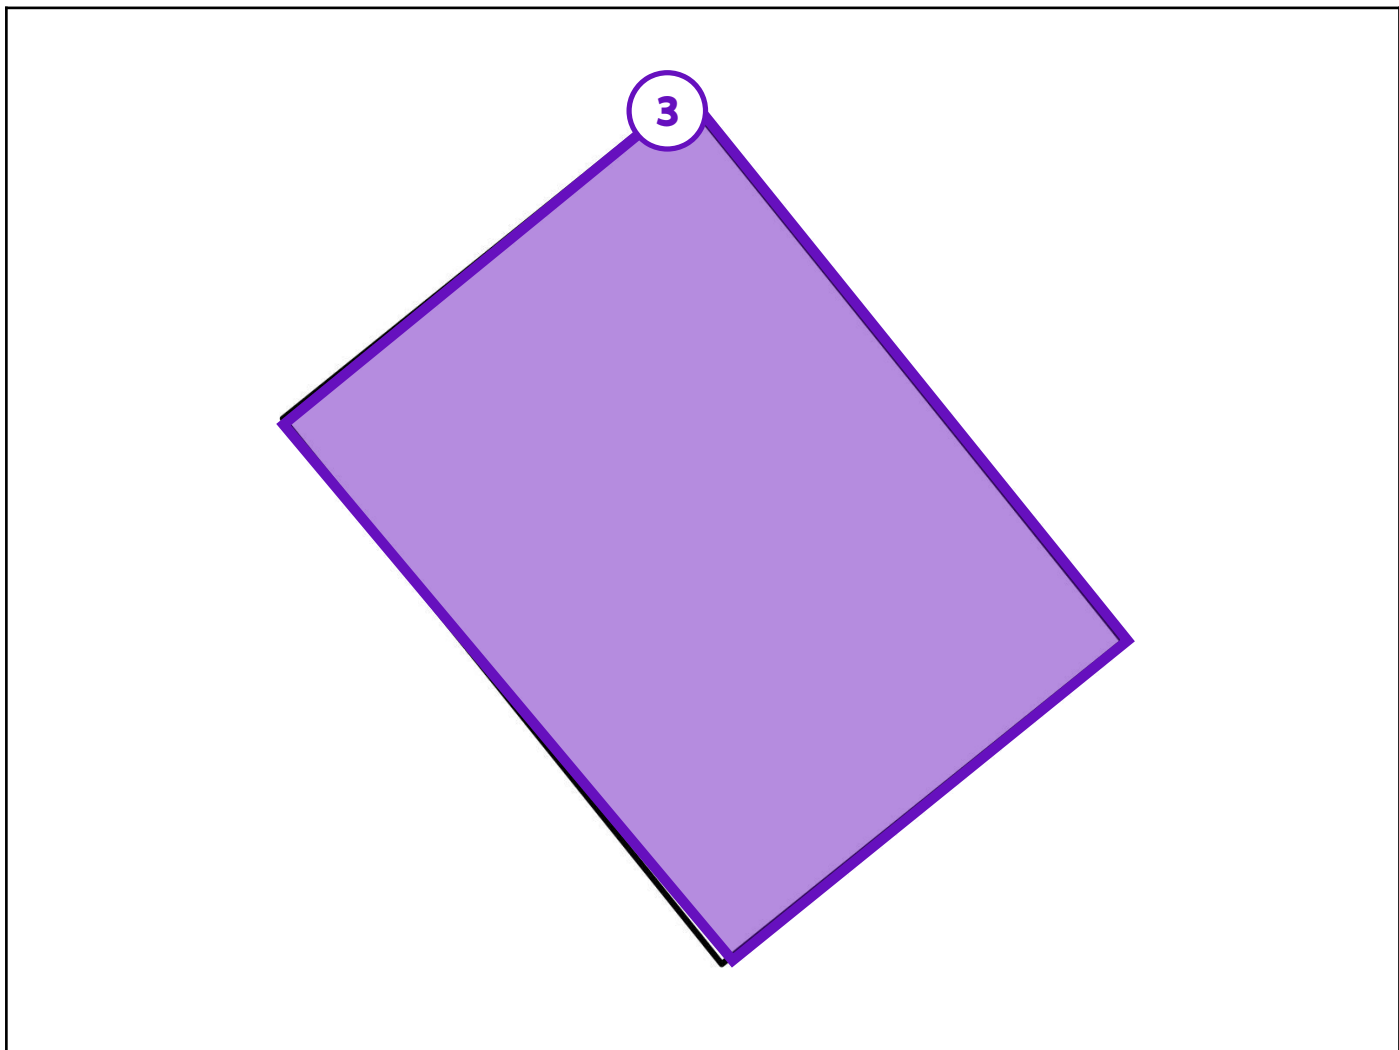
Plan 1.4: Woning: zolder

Beschrijving	Type	Actie
3. Zolder	Beperking	-

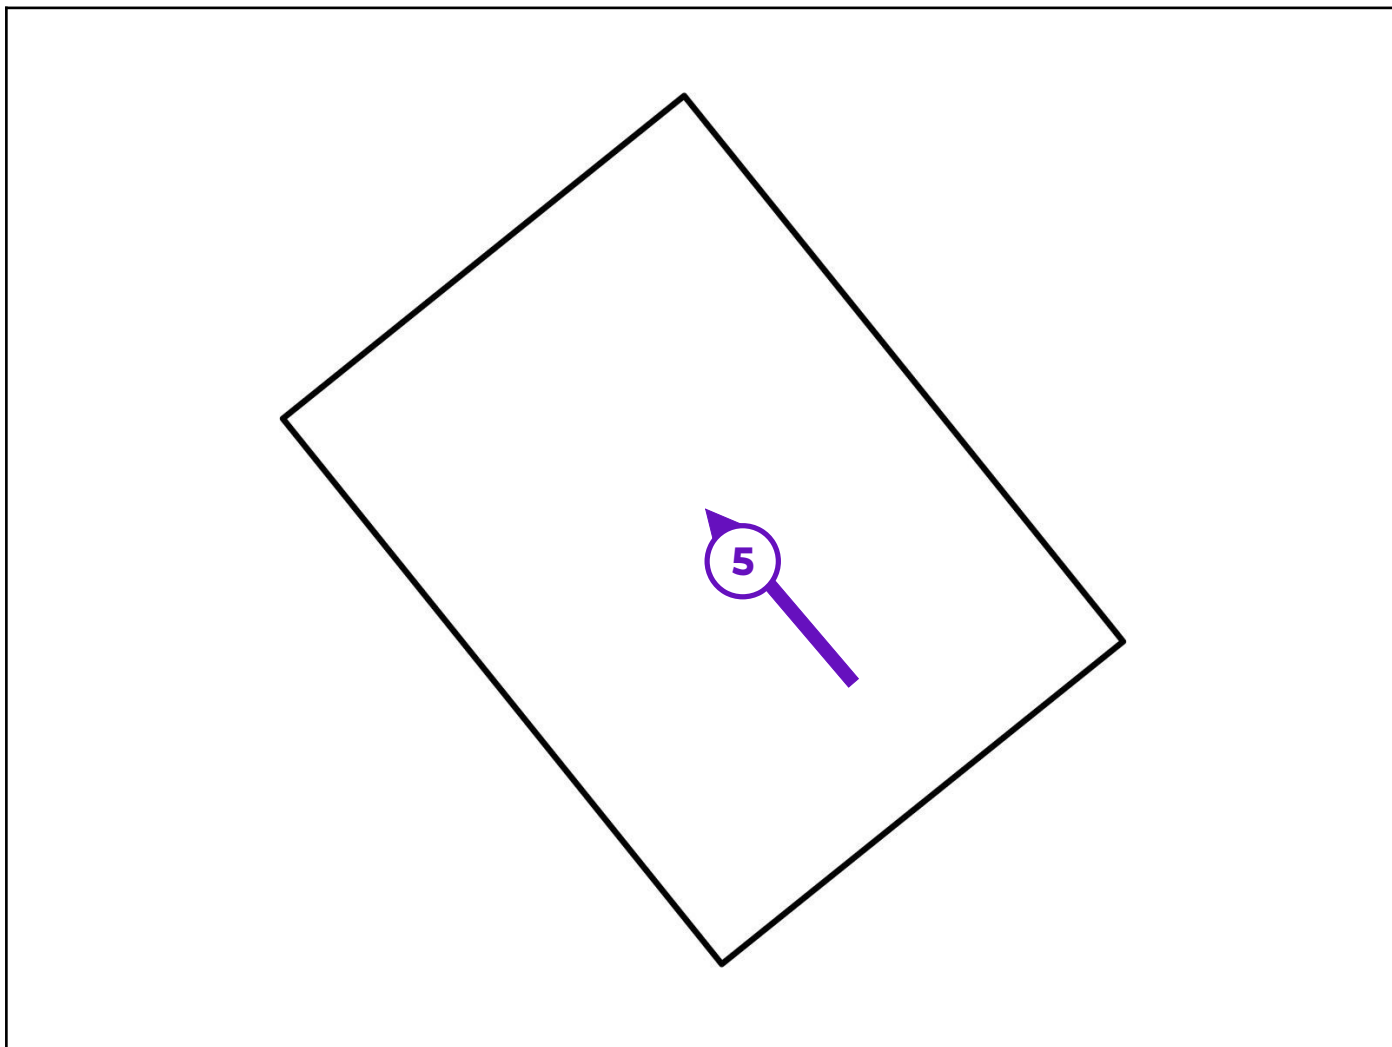
Plan 1.5: Zolder: niet waarneembaar

Beschrijving	Type	Actie
5. Niet waarneembaar schouw	Advies	-

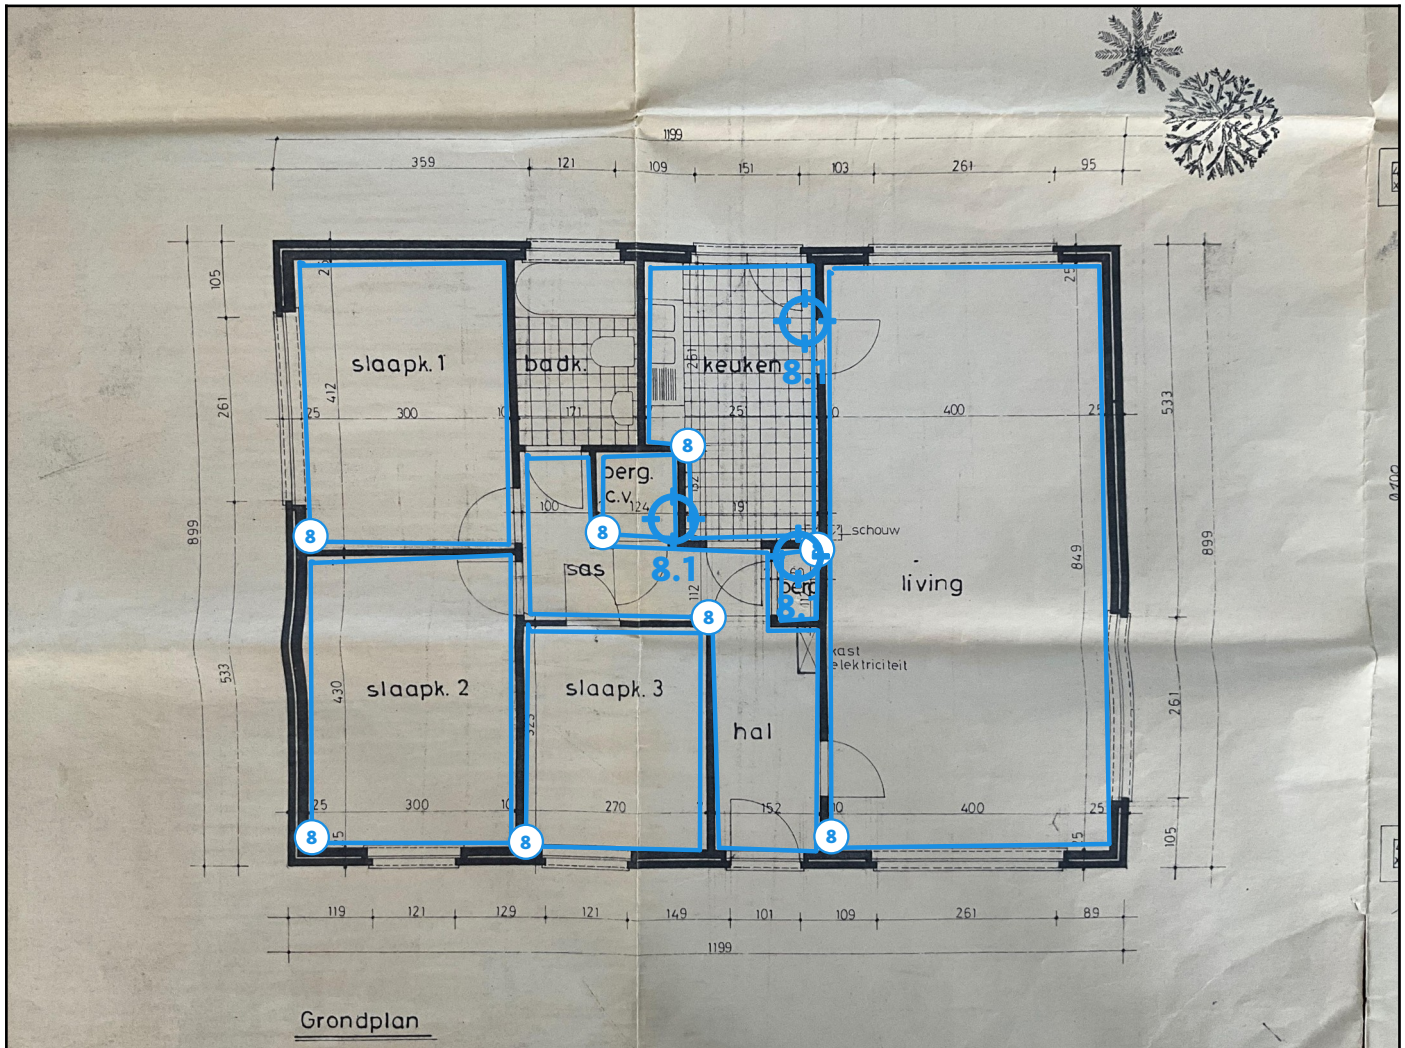
Plan 1.6: Woning: muren

Beschrijving	Type	Actie
8. Muurpleister	Geen asbest	-
8.1 Code: 1	Mengmonster	-

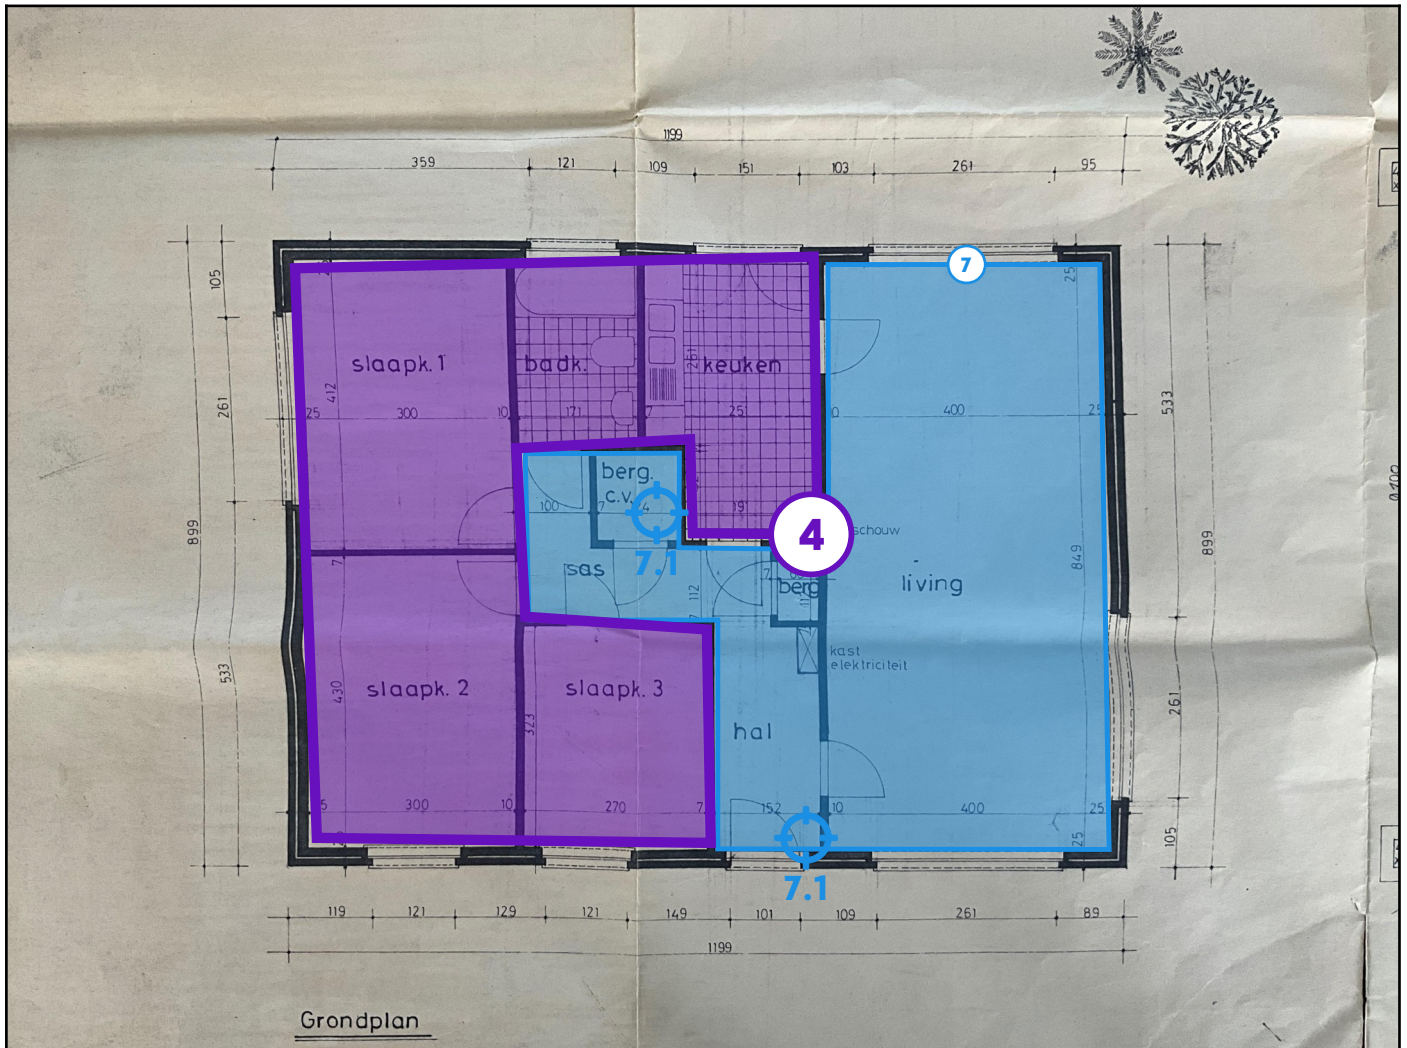
Plan 1.7: Woning: plafonds

Beschrijving	Type	Actie
4. Valse plafonds	Advies	-
7. Plafondpleister	Geen asbest	-
7.1 Code: 2	Mengmonster	-

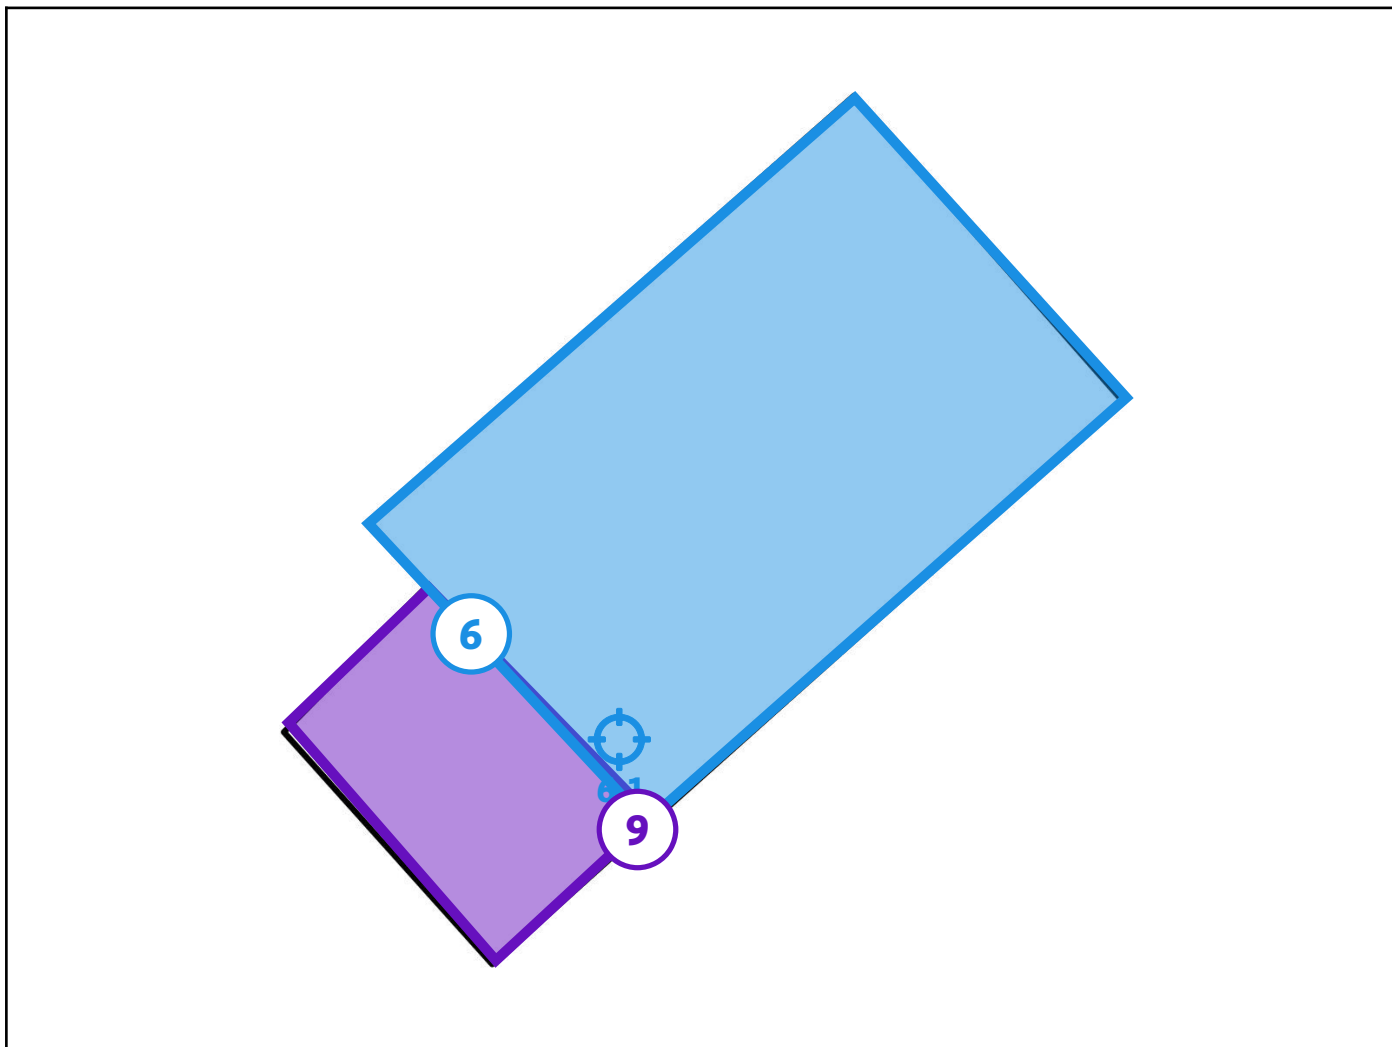
Plan 2.1: Garage: daken

Beschrijving	Type	Actie
6. Roofing (met staalname)	Geen asbest	-
6.1 Code: 3	Puntmonster	-
9. Dakbedekking berging niet verdacht.	Overige ruimte of materiaal	-

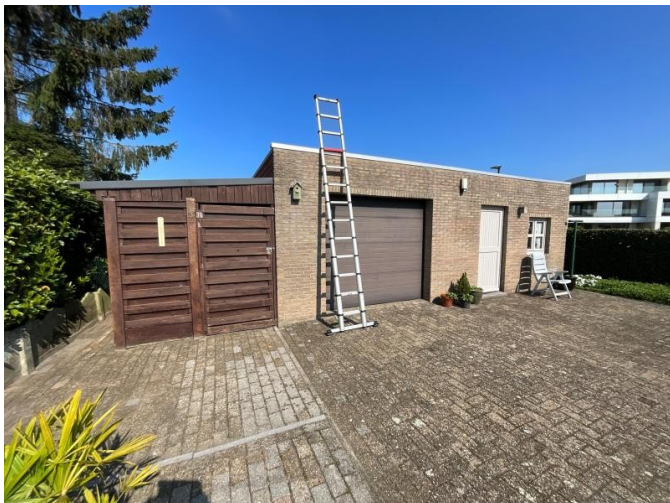
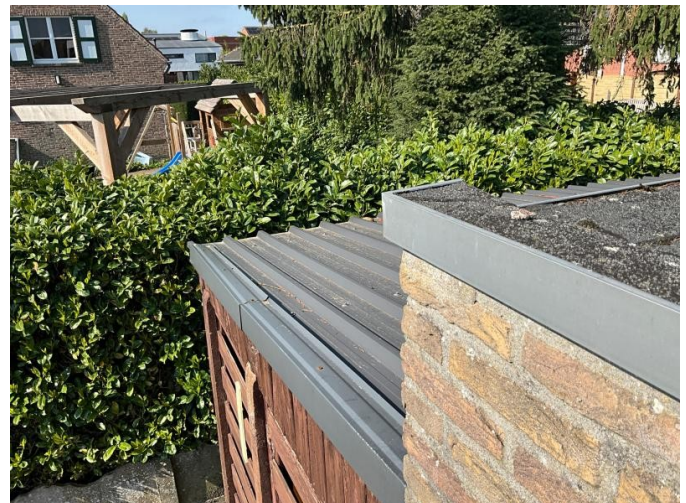
Beschrijving	Notitie	Terug te vinden op plannen
Fiche 9: Dakbedekking berging niet verdacht.	De dakbedekking wordt gecontroleerd. deze bestaat uit pannen en bevat geen asbest verdachte materialen.	Plan 2.1: Garage: daken
Fiche 10: Kit niet verdacht (visueel vastgesteld)	De gebruikte siliconen kit is niet asbestverdacht	-
Fiche 11: Dakbedekking woning niet verdacht.	De dakbedekking wordt gecontroleerd. deze bestaat uit pannen en bevat geen asbest verdachte materialen.	Plan 1.2: Woning: dak / scchhouw

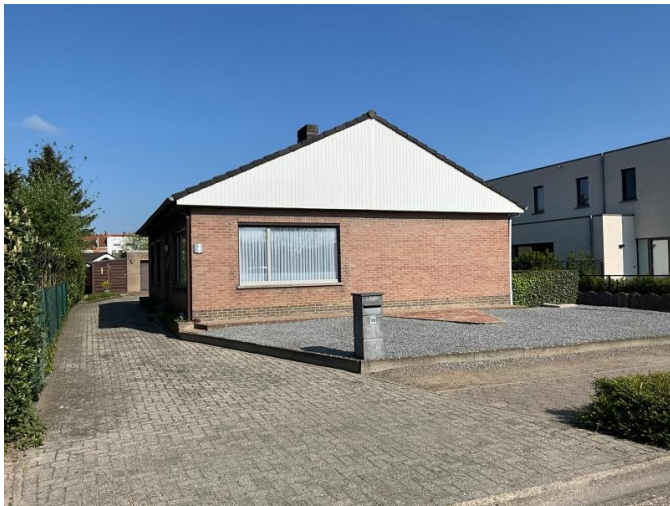
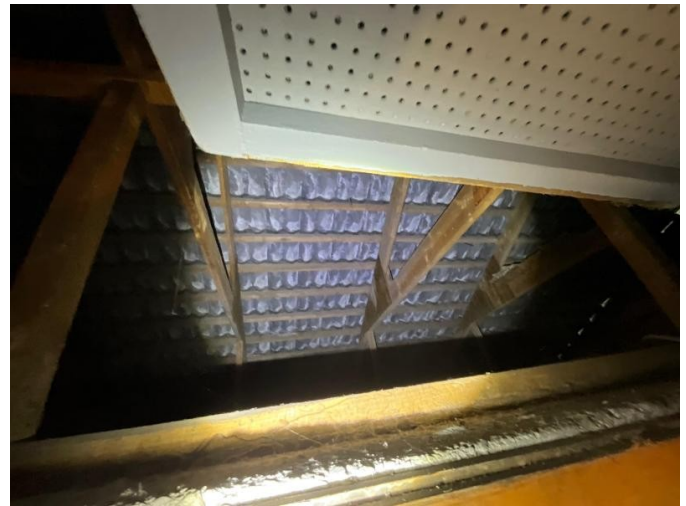
Beschrijving	Notitie	Terug te vinden op plannen
Fiche 13: leidingisolatie (niet aanwezig)	leidingisolatie (niet aanwezig) in het inspectie gebied.	-
Fiche 14: onderdak (niet aanwezig)	onderdak (niet aanwezig) in het inspectie gebied.	Plan 1.3: Woning: onderdak
Fiche 15: liftinfrastructuur (niet aanwezig)	liftinfrastructuur (niet aanwezig) in het inspectie gebied.	-
