Asbestinventarisatetest

Langestraat 136, 1620 Drogenbos

Attestnummer : 20251121-000011.000

Niet-asbestveilig

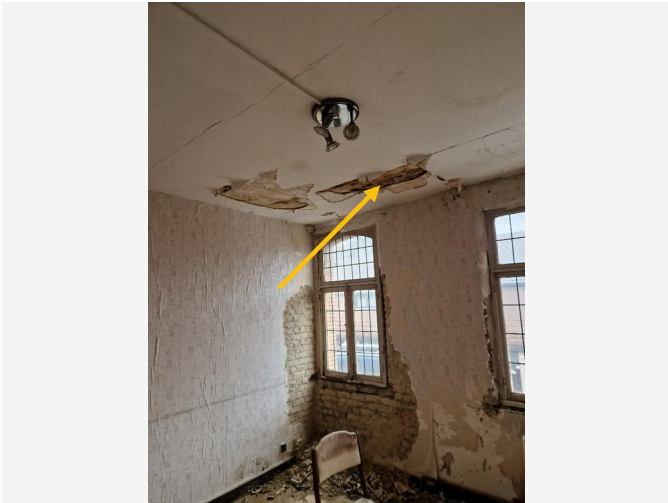
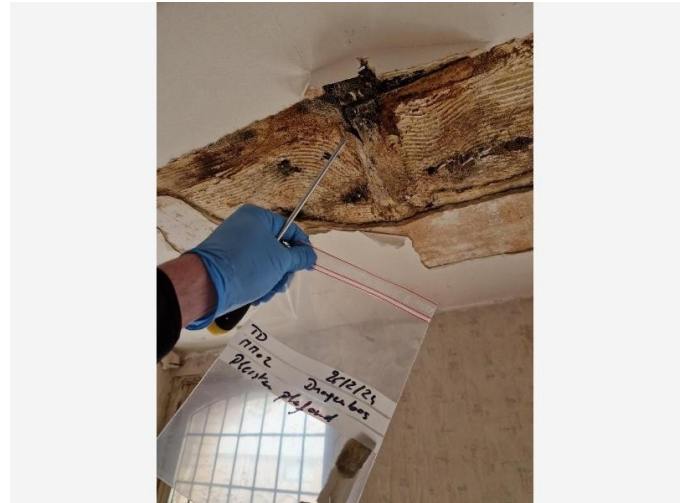
Fiche 11: Pleisterwerk plafonds

Geen asbest

Beschrijving	Pleisterwerk plafonds
Omgeving	Binnen
Primaire drager	Plafond
Bindmiddel van materiaal	Gips - kalk
Gebondenheid op basis van bindmiddel	Niet-hechtgebonden
Hoeveelheid (oppervlakte - dikte - aantal)	• 120,00 m ² - 1,00 cm - 1 stuk
Totaal volume	1,20 m ³
Identificatiemethode	Een monstername door de asbestdeskundige met laboanalyse door een asbestlabo.
Destructieve handeling voor identificatie	Nee

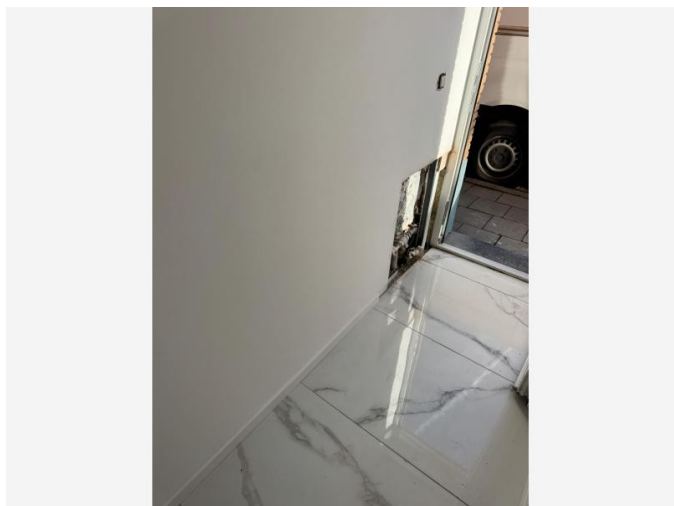
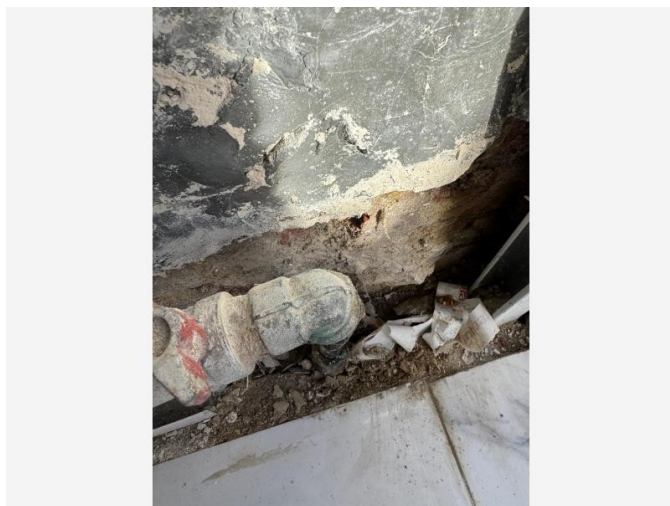
Beschrijving	Cementen smeerlaag binnen
Omgeving	Binnen
Primaire drager	Binnenwand
Bindmiddel van materiaal	Cement
Gebondenheid op basis van bindmiddel	Hecht
Hoeveelheid (gewicht - aantal)	<ul style="list-style-type: none">• 30,00 kg - 1 stuk
Totaal gewicht	30,00 kg
Identificatiemethode	Een monstername door de asbestdeskundige met laboanalyse door een asbestlabo.
Destructieve handeling voor identificatie	Nee
Opmerking	De hoeveelheid is een schatting, niet de volledige cementeringslaag is zichtbaar.

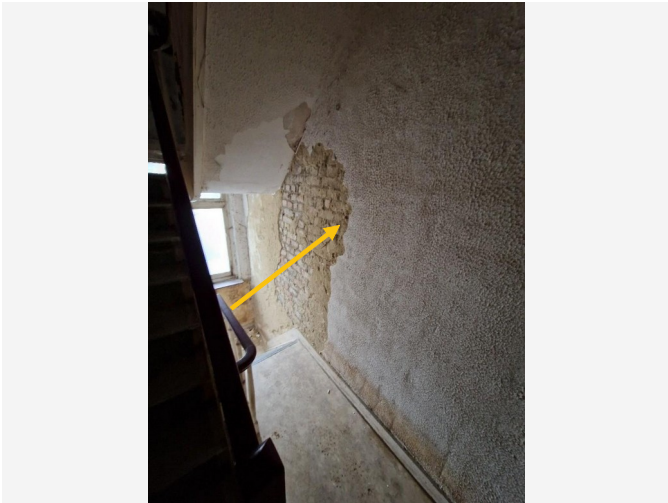
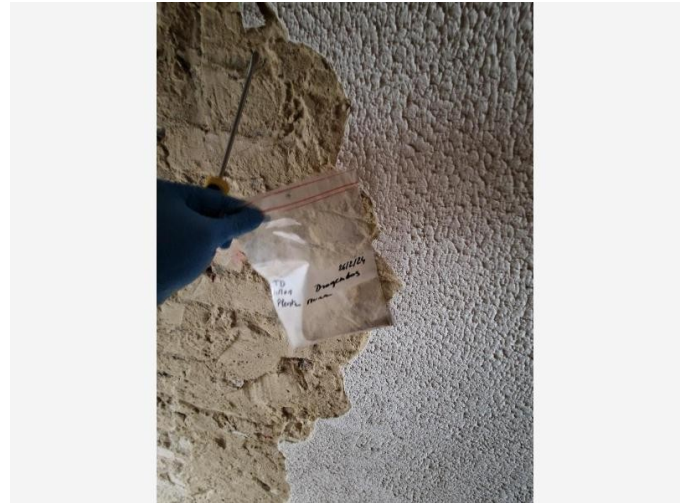
Beschrijving	Pleisterwerk muren
Omgeving	Binnen
Primaire drager	Binnenwand
Bindmiddel van materiaal	Gips - kalk
Gebondenheid op basis van bindmiddel	Niet-hechtgebonden
Hoeveelheid (oppervlakte - dikte - aantal)	• 500,00 m ² - 1,00 cm - 1 stuk
Totaal volume	5,00 m ³
Identificatiemethode	Een monstername door de asbestdeskundige met laboanalyse door een asbestlabo.
Destructieve handeling voor identificatie	Nee
