Asbestinventarisatetest

Kapellensteenweg 295/4, 2920 Kalmthout

Attestnummer : 20260210-000328.000

Uitgegeven op : 10.02.2026

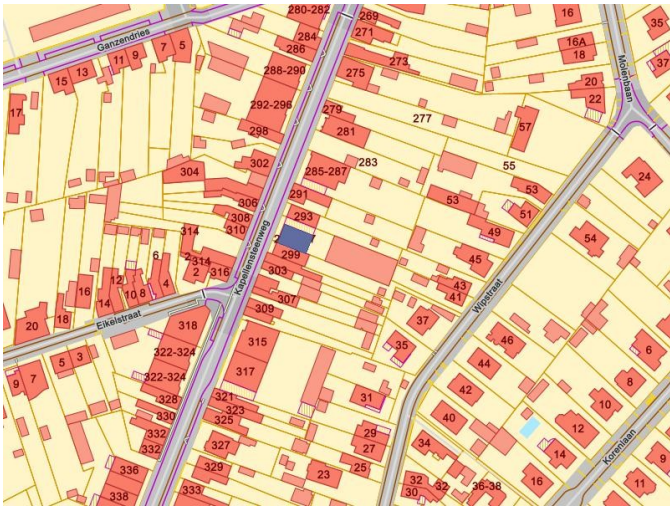
Zone 1: Appartement

- 0 Asbestmaterialen
- 0 Beperkingen
- 0 Uitsluitingen
- 0 Roerende goederen
- 0 Puin, steenslag, (water)bodem
- 0 Adviezen
- 2 Geen asbest**

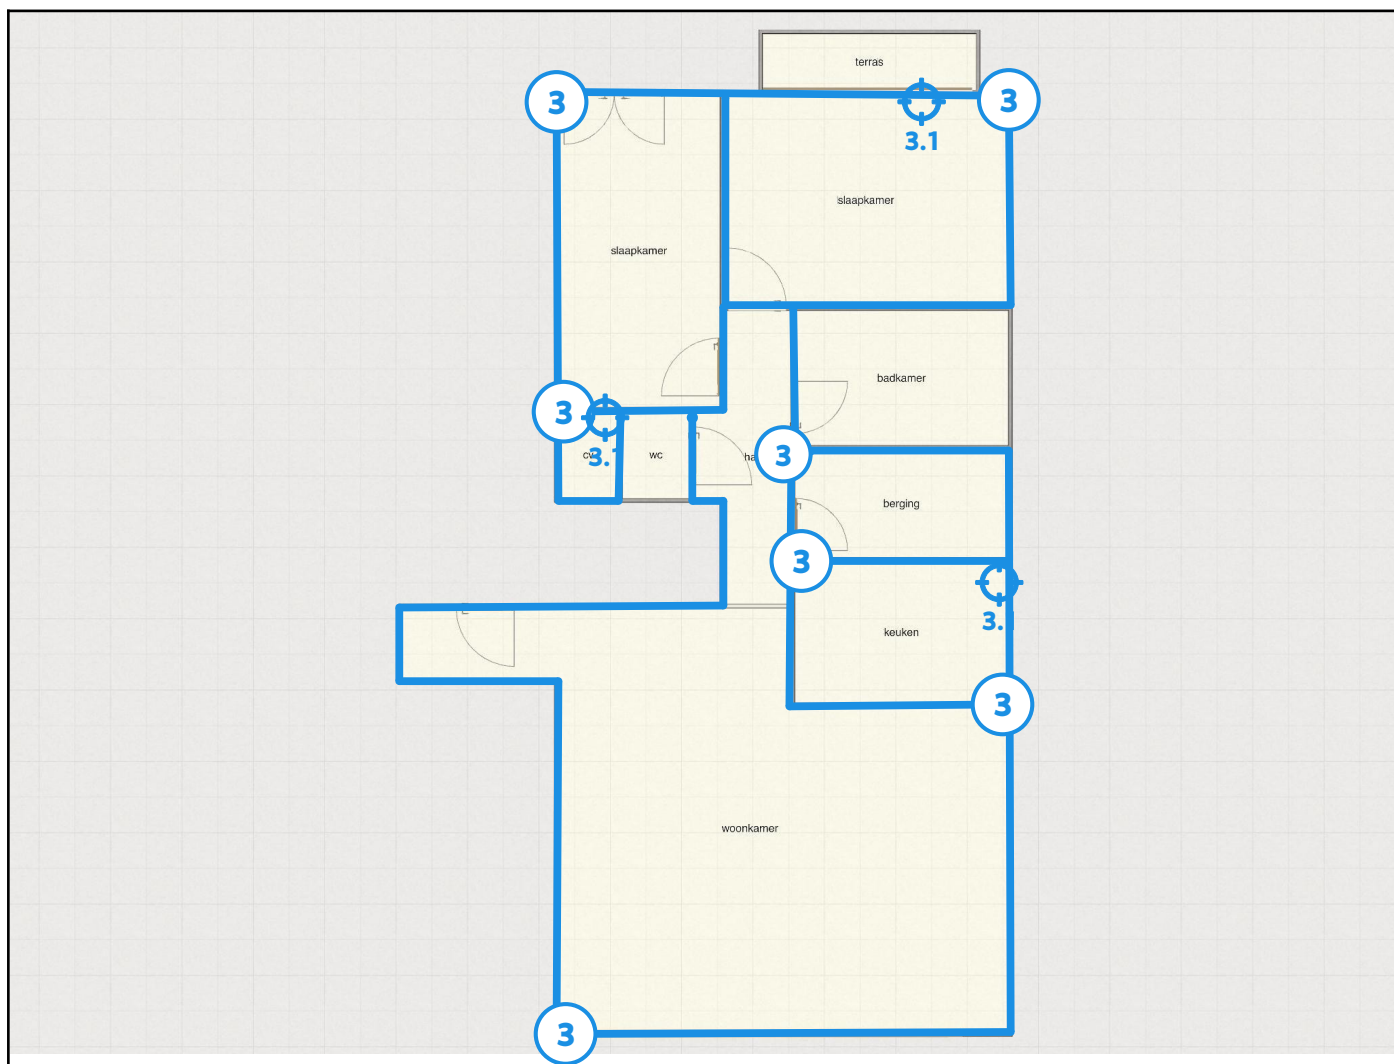
Plan 1.2: Appartement pleisterwerk binnenwanden

| Beschrijving | Type | Actie |
|---|---|---|
| 3.1 Code: MM01 | Mengmonster | - |

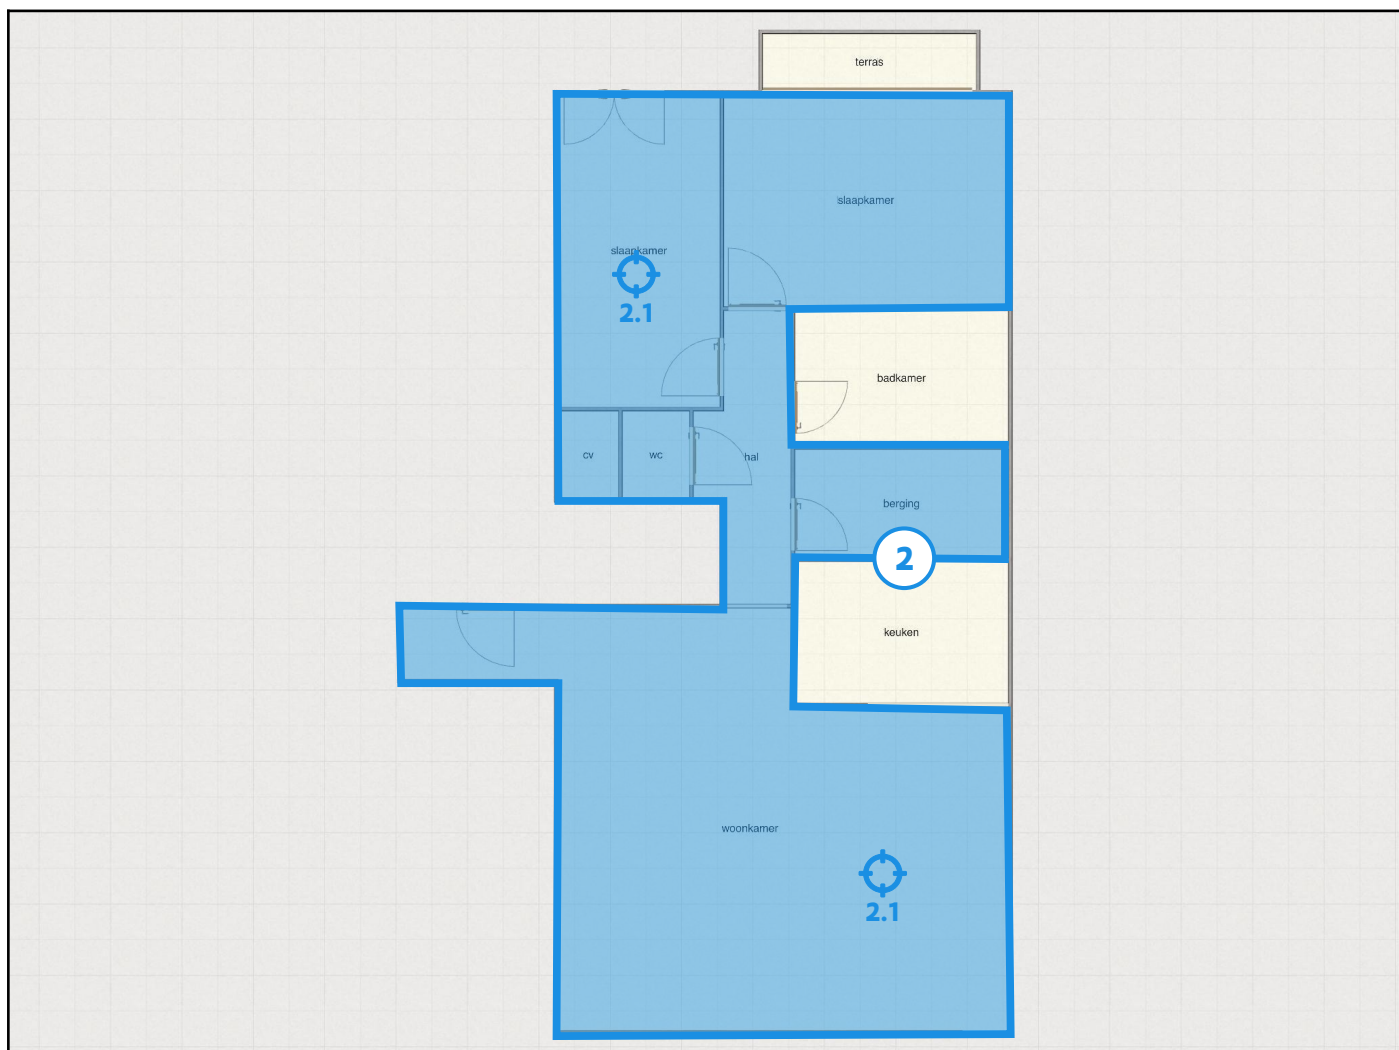
Plan 1.3: Appartement pleisterwerk plafonds

| Beschrijving | Type | Actie |
|---|---|---|
| 2.1 Code: MM02 | Mengmonster | - |

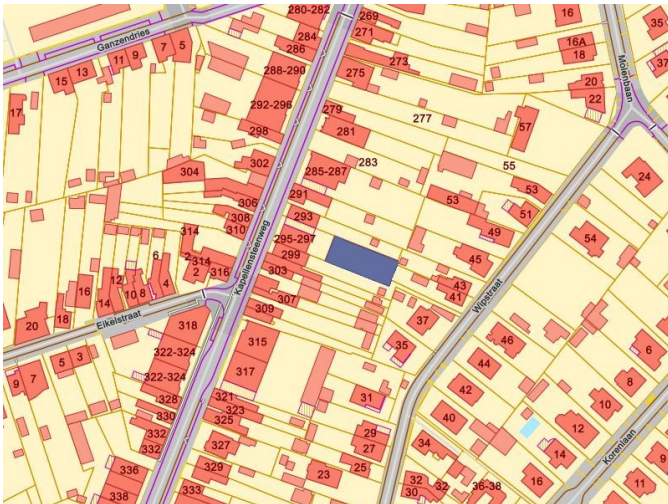
Zone 2: Bijgebouw

- 0 Asbestmaterialen
- 0 Beperkingen
- 0 Uitsluitingen
- 0 Roerende goederen
- 0 Puin, steenslag, (water)bodem
- 1 Advies
- 0 Geen asbest

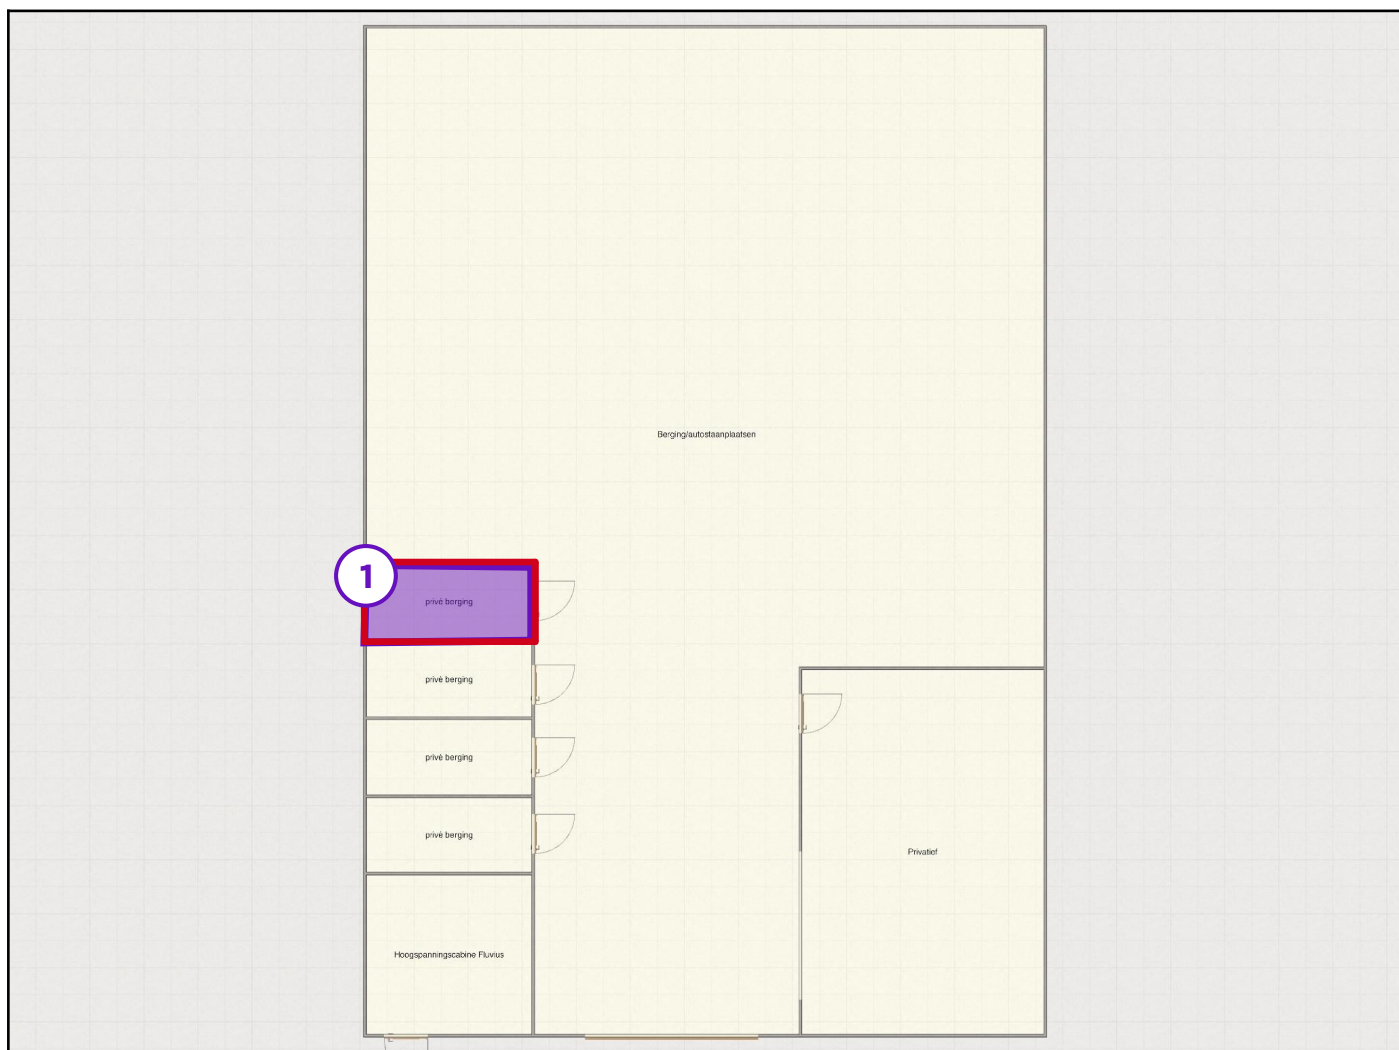
Plan 2.1: Berging

| Beschrijving | Type | Actie |
|---|---|---|
| 1. Berging | Advies | - |
