Asbestinventarisatetest

Nerviërslaan 26, 1780 Wemmel

Attestnummer : 20260410-000075.000

Uitgegeven op : 10.04.2026

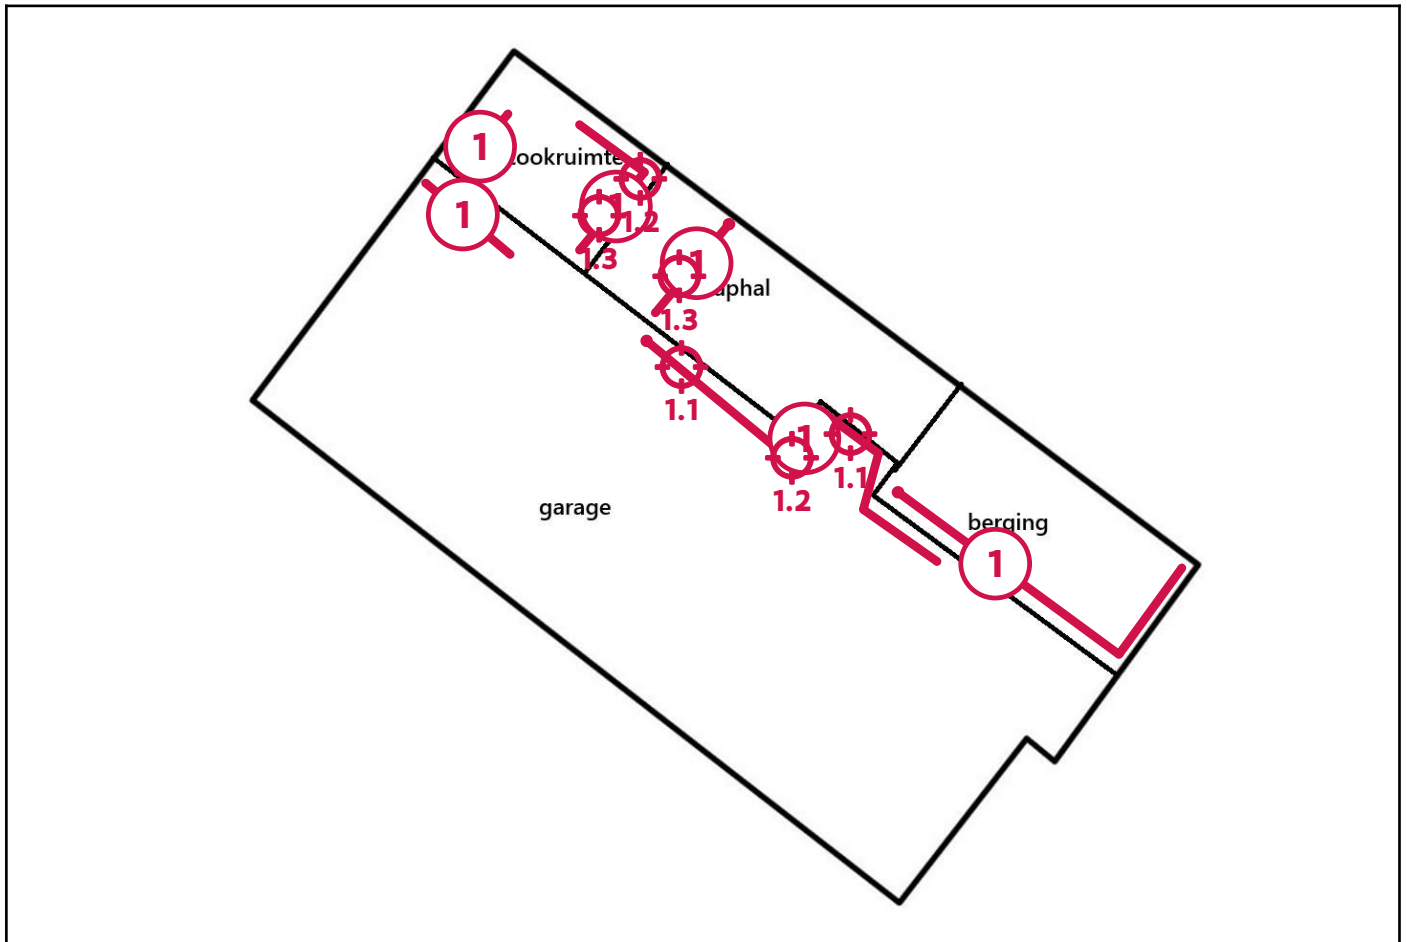
Plan 1.1: Kelder

Beschrijving	Type	Actie
1. Leidingisolatie in de kelder en garage	Asbestmateriaal	Dringend verwijderen
1.1 Code: M10 rechte stukken	Mengmonster	-
1.2 Code: M11 bochten	Mengmonster	-
1.3 Code: M9 rechte stukken	Mengmonster	-

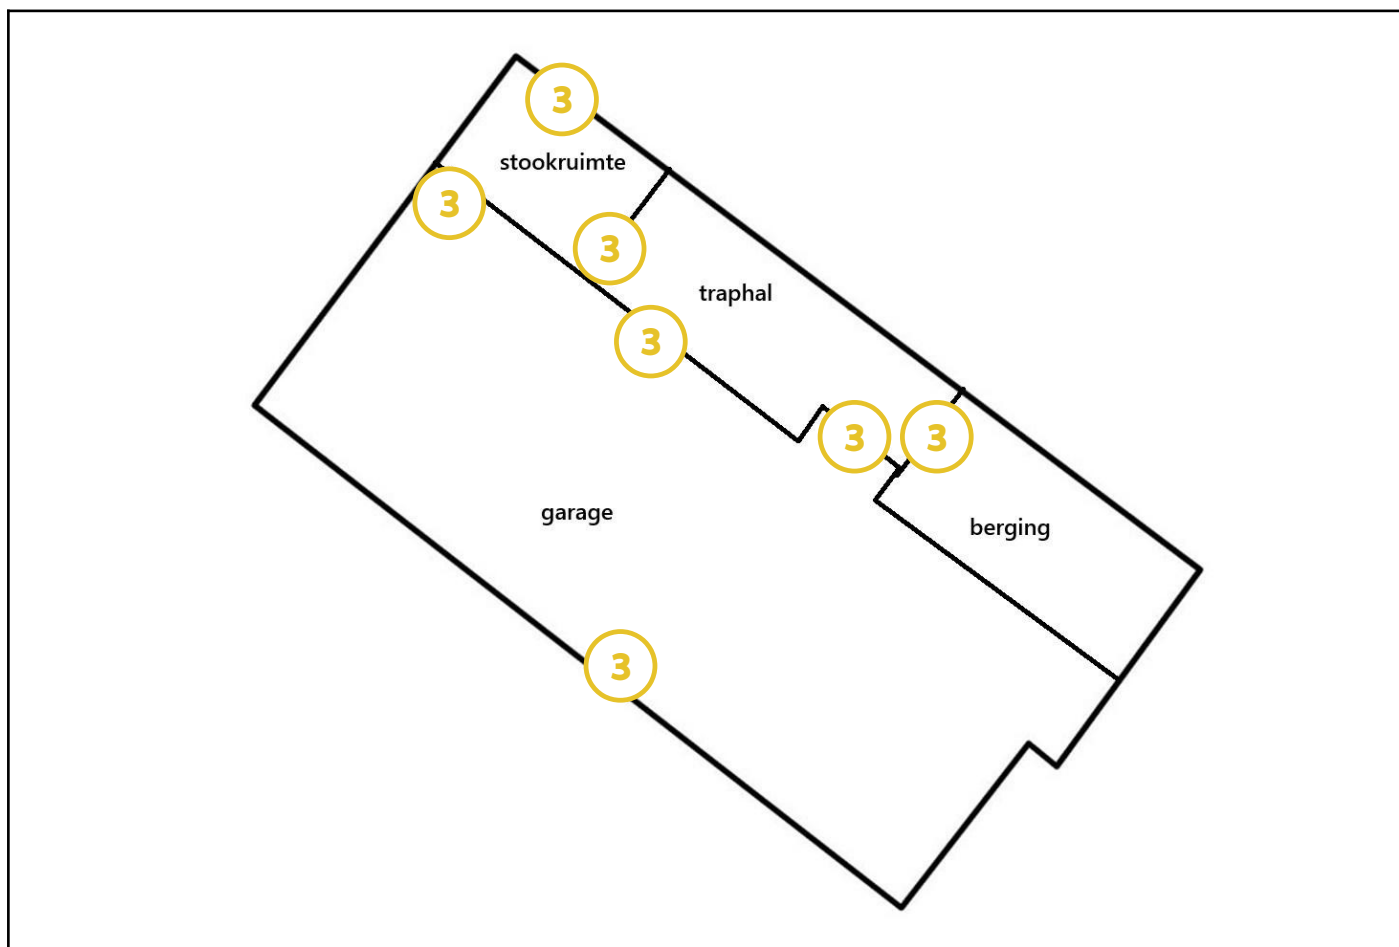
Plan 1.3: Kelder

Beschrijving	Type	Actie
3. Bakeliet toepassingen	Asbestmateriaal	Zorgvuldig beheren

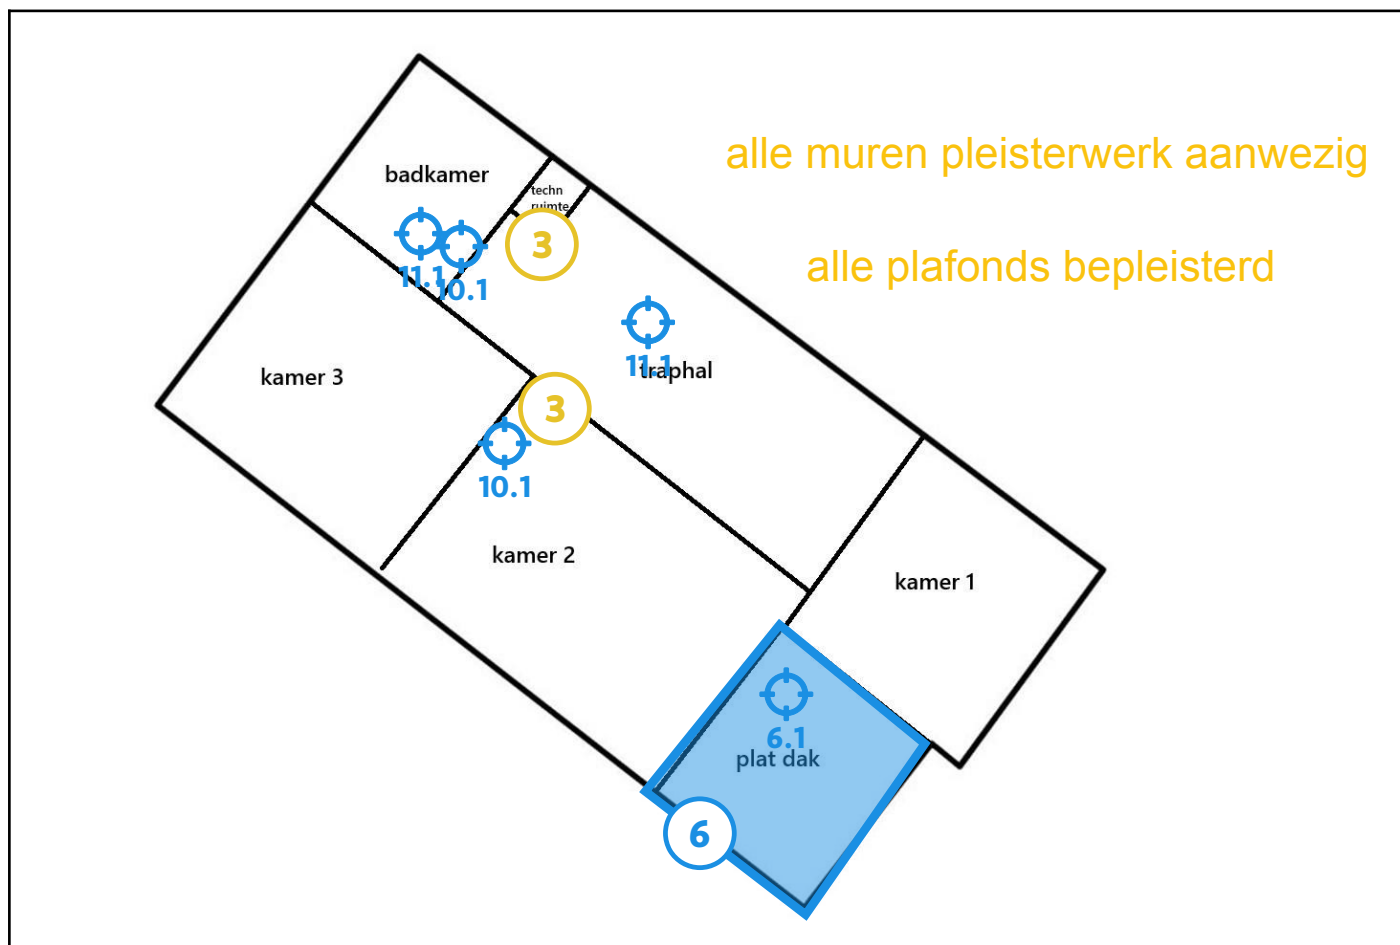
Plan 1.7: 1e verdieping

Beschrijving	Type	Actie
3. Bakeliet toepassingen	Asbestmateriaal	Zorgvuldig beheren
6. Roofing op plat dak van de eetplaats	Geen asbest	-
6.1 Code: M5	Puntmonster	-
10. Pleisterwerk muren	Geen asbest	-
10.1 Code: M1	Mengmonster	-
11. Pleisterwerk plafonds	Geen asbest	-
11.1 Code: M2	Mengmonster	-

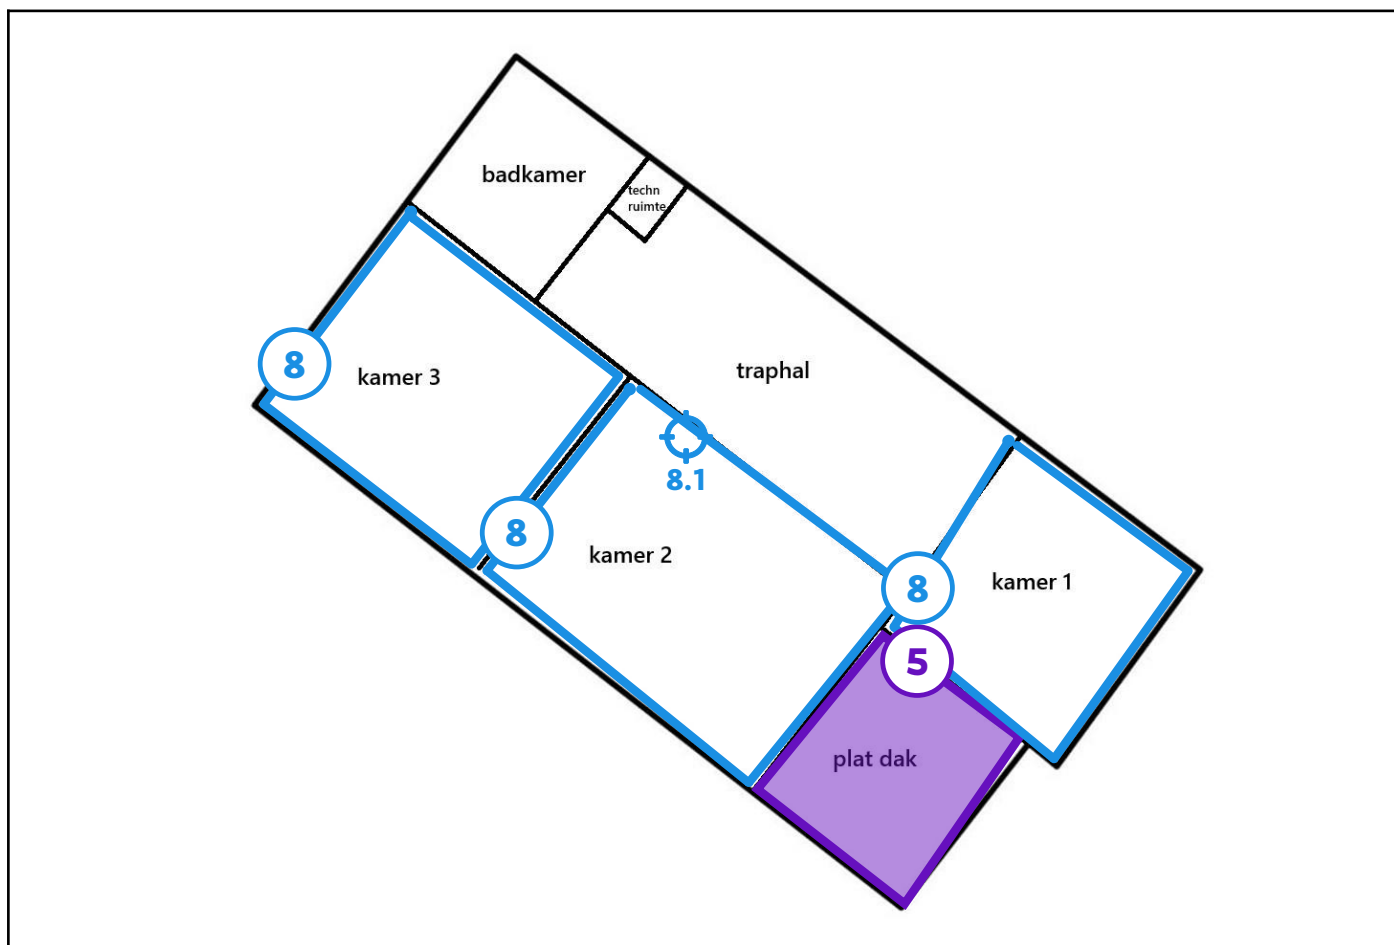
Plan 1.8: 1e verdieping

Beschrijving	Type	Actie
5. Onderdak van de woning	Beperking	-
8. Pleisterwerk moluren	Geen asbest	-
8.1 Code: M3	Mengmonster	-

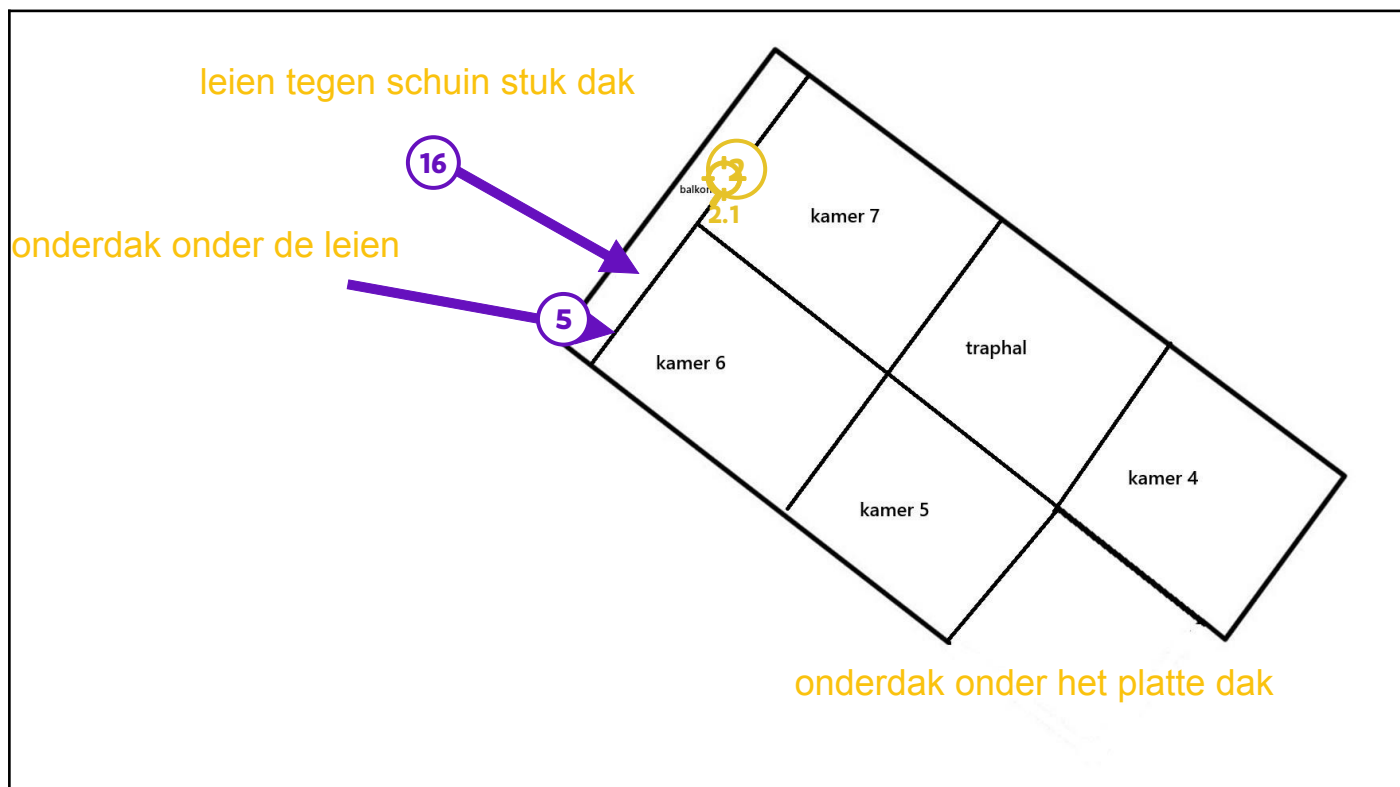
Plan 1.11: 2e verdieping

Beschrijving	Type	Actie
2. Asbestcementplaat aan het raam op balkon - zolderverdieping	Asbestmateriaal	Zorgvuldig beheren
2.1 Code: M8	Puntmonster	-
5. Onderdak van de woning	Beperking	-
16. Leien vooraan op dak	Overige ruimte of materiaal	-

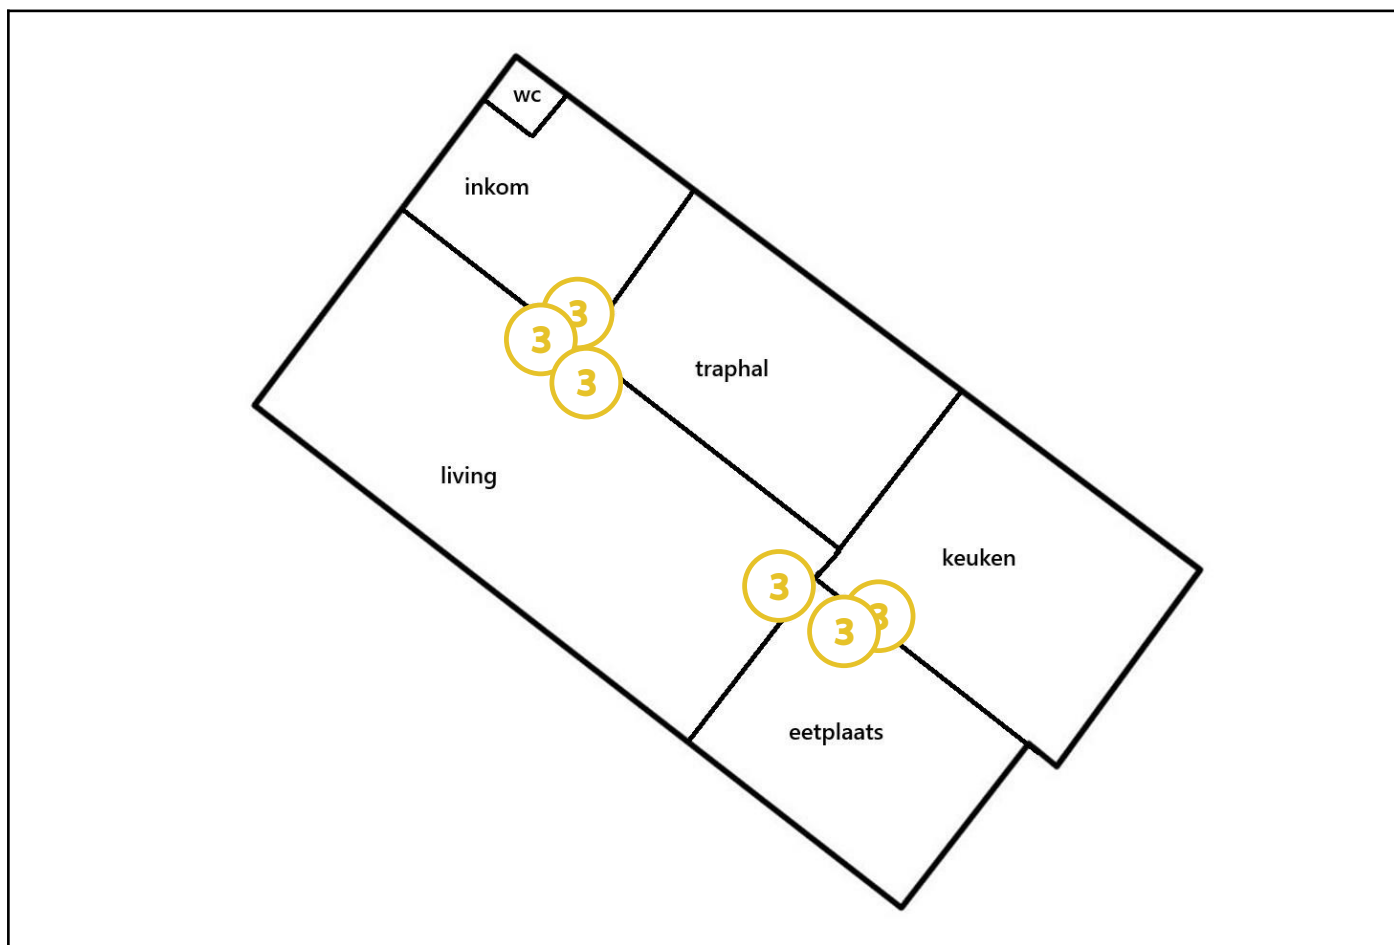
Plan 1.12: Gelijkvloers kopie

Beschrijving	Type	Actie
3. Bakeliet toepassingen	Asbestmateriaal	Zorgvuldig beheren

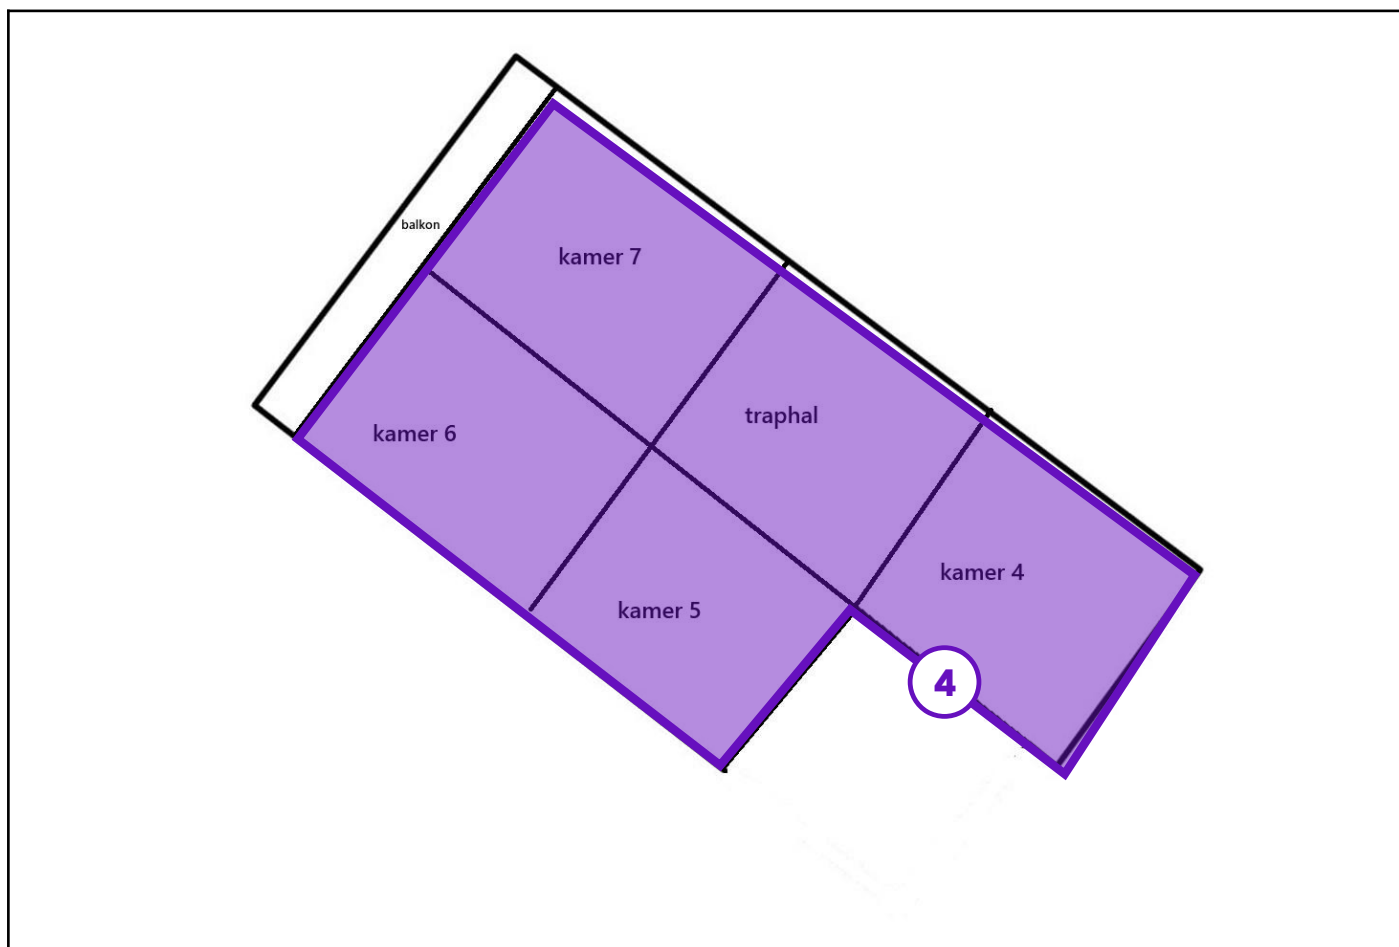
Plan 1.13: 2e verdieping

Beschrijving	Type	Actie
4. Dak op de woning	Beperking	-
