Asbestinventarisatetest

Toekomststraat 2, 1982 Zemst

Attestnummer : 20260301-000215.000

Asbestveilig (maar mogelijk niet asbestvrij)

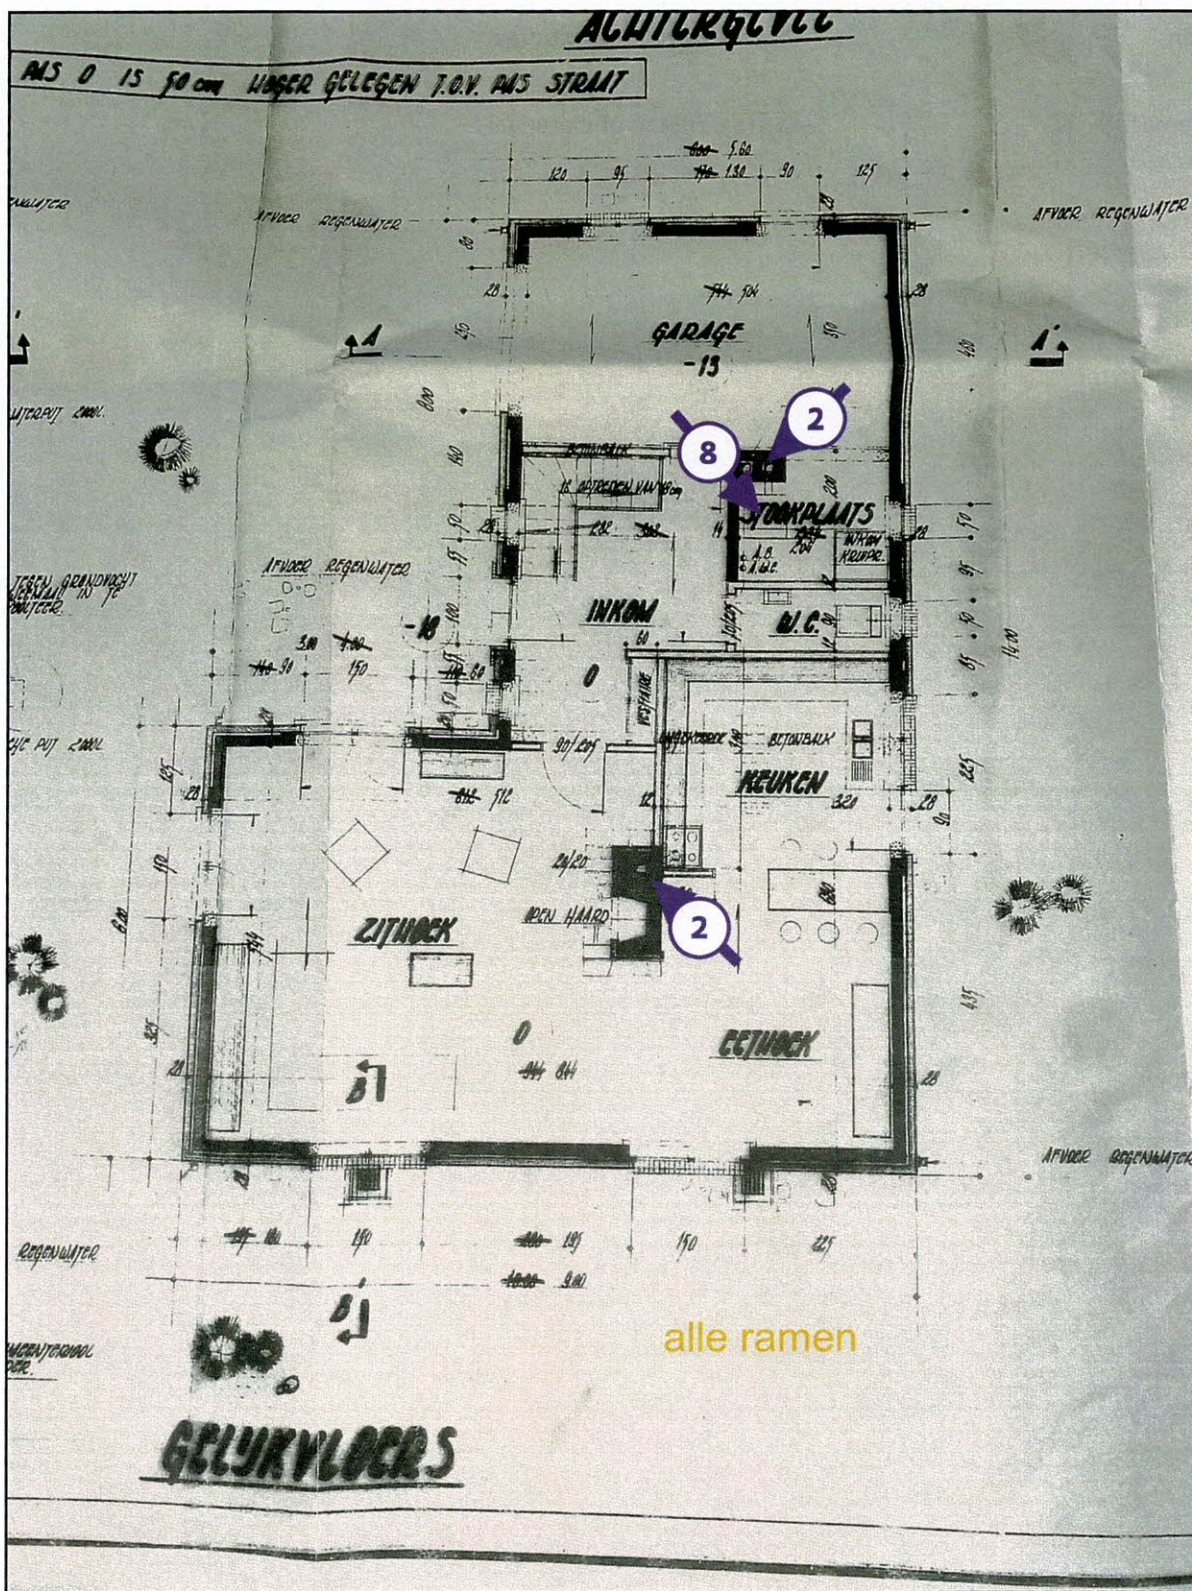
Plan 1.1: Glv

2. Schouw	Beperking	-
5. Kit aan de ramen	Overige ruimte of materiaal	-
8. CV-ketel (niet verdacht)	Overige ruimte of materiaal	-

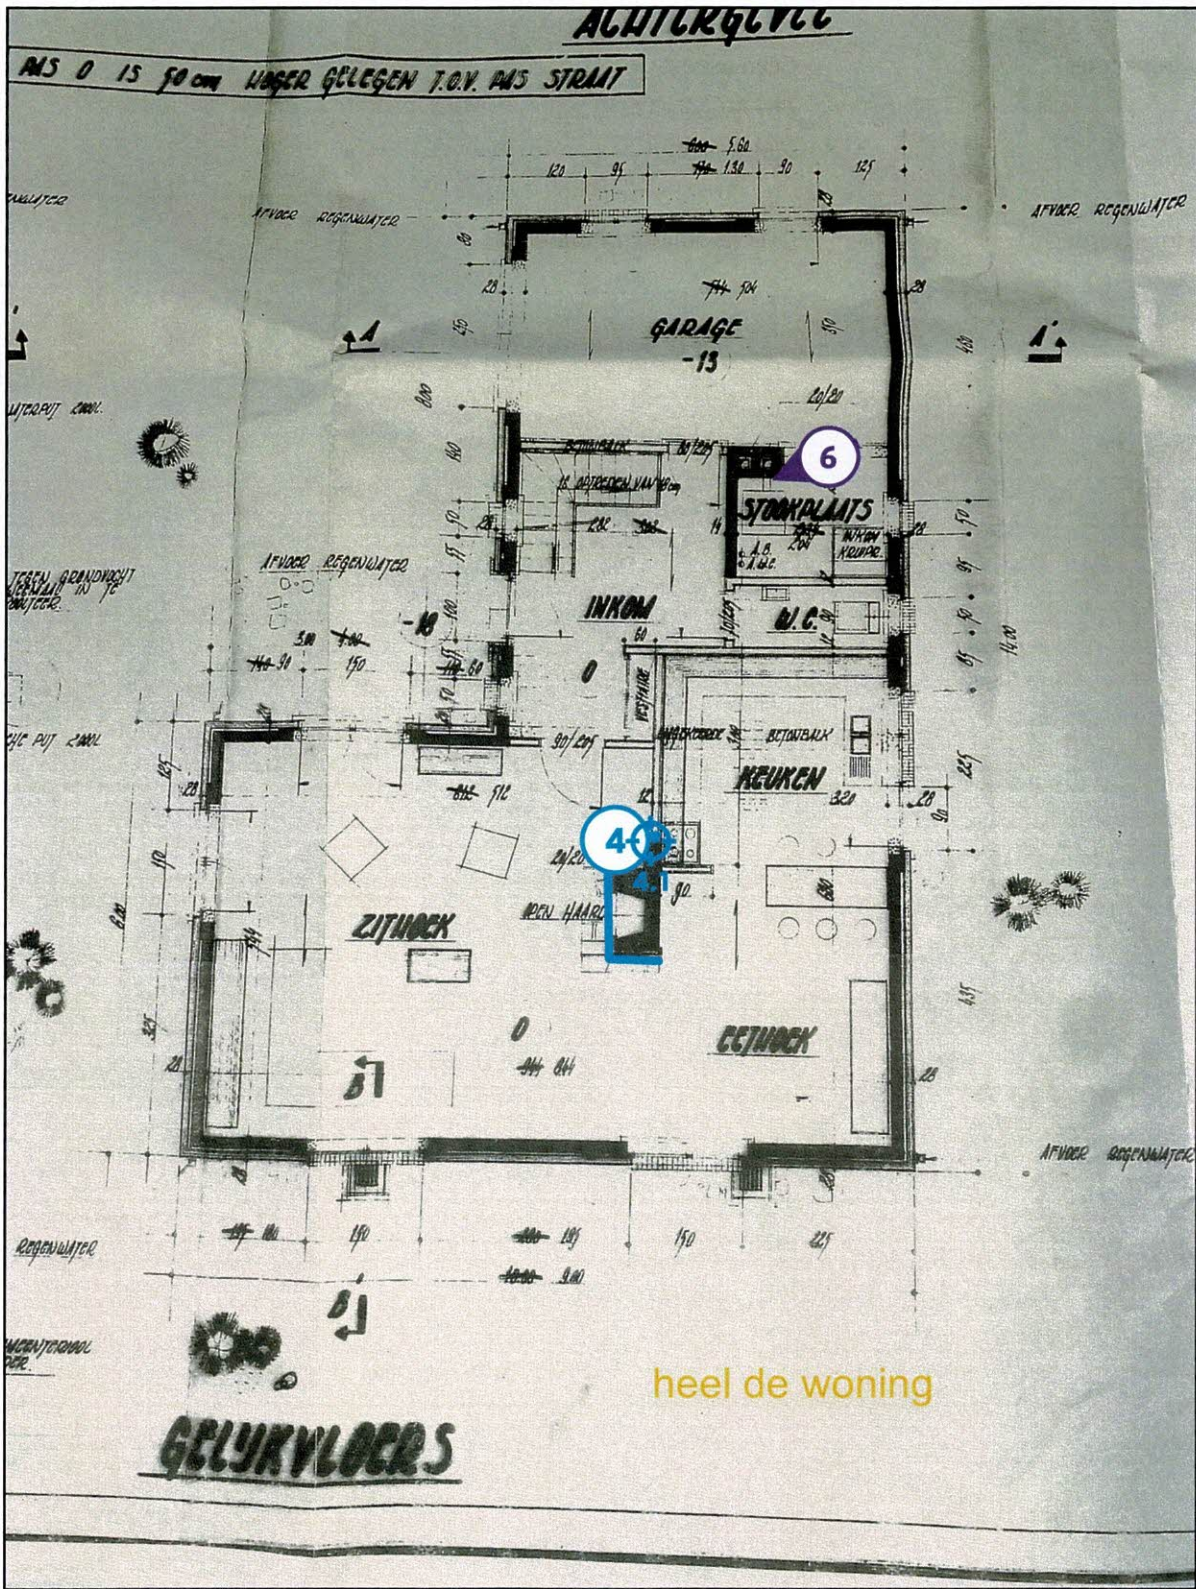
Plan 1.2: Glv kopie

3. Plafonds en muren bestaande uit voorzetpanelen	Advies	-
4. Crepi schouw woonkamer	Geen asbest	-
4.1 Code: ID01	Puntmonster	-
6. Rookgaskanaal (niet verdacht)	Overige ruimte of materiaal	-

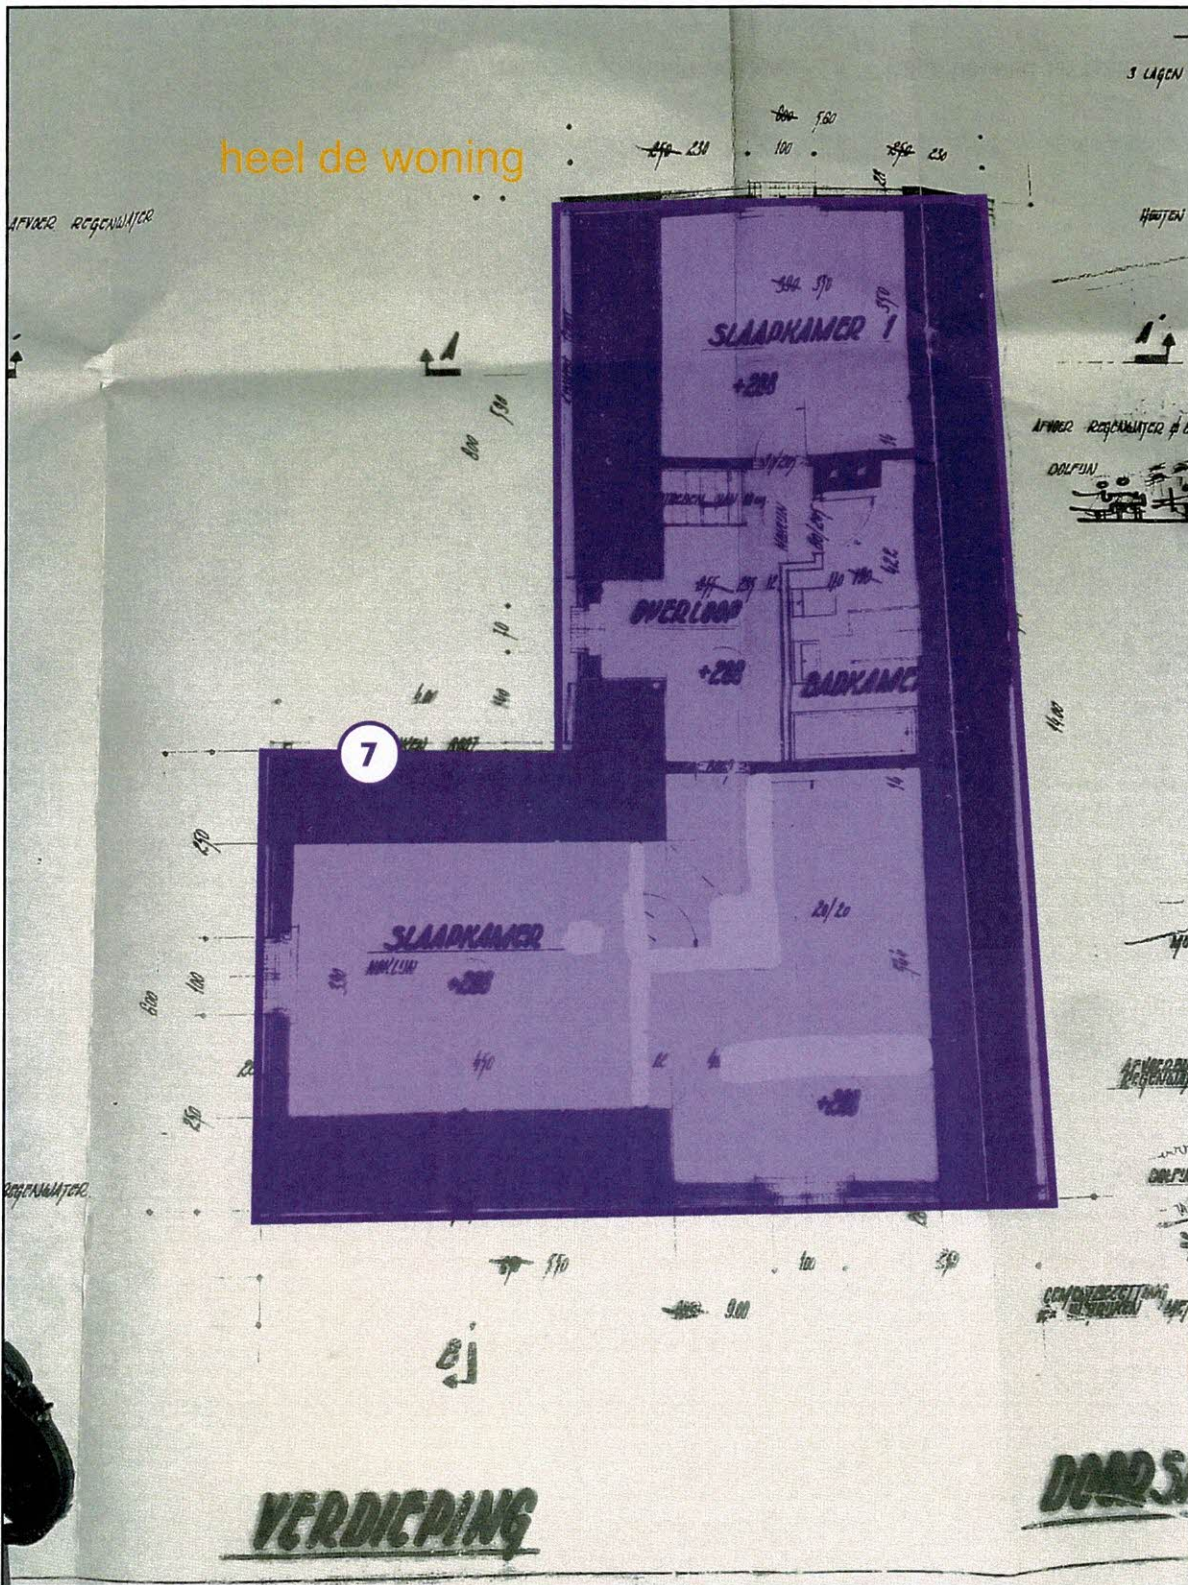
Plan 1.3: 1ste

3. Plafonds en muren bestaande uit voorzetpanelen	Advies	-
7. Dakbedekking bestaande uit pannen (niet verdacht)	Overige ruimte of materiaal	-

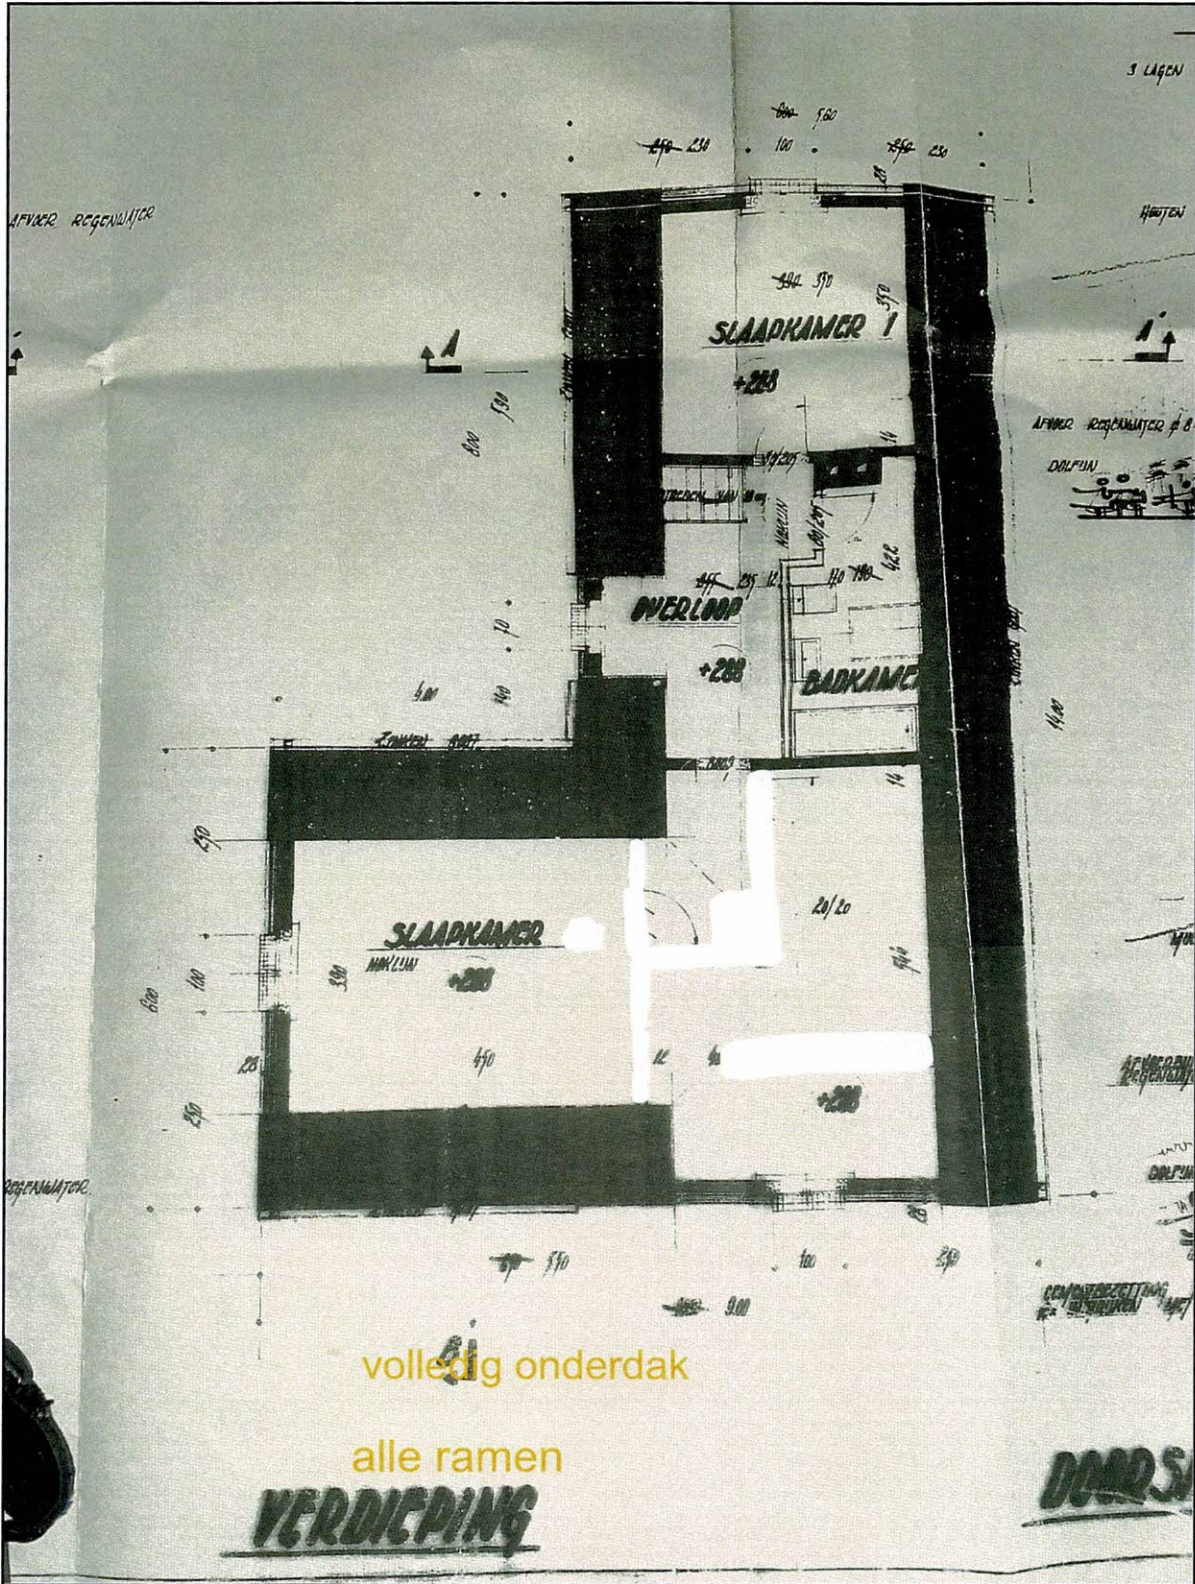
Plan 1.4: 1ste kopie

1. Onderdak (niet waarneembaar)	Beperking	-
5. Kit aan de ramen	Overige ruimte of materiaal	-
