Asbestinventarisatetest

Bevrijdingsstraat 28, 2280 Grobbendonk

Attestnummer : 20260504-000180.000

Uitgegeven op : 04.05.2026

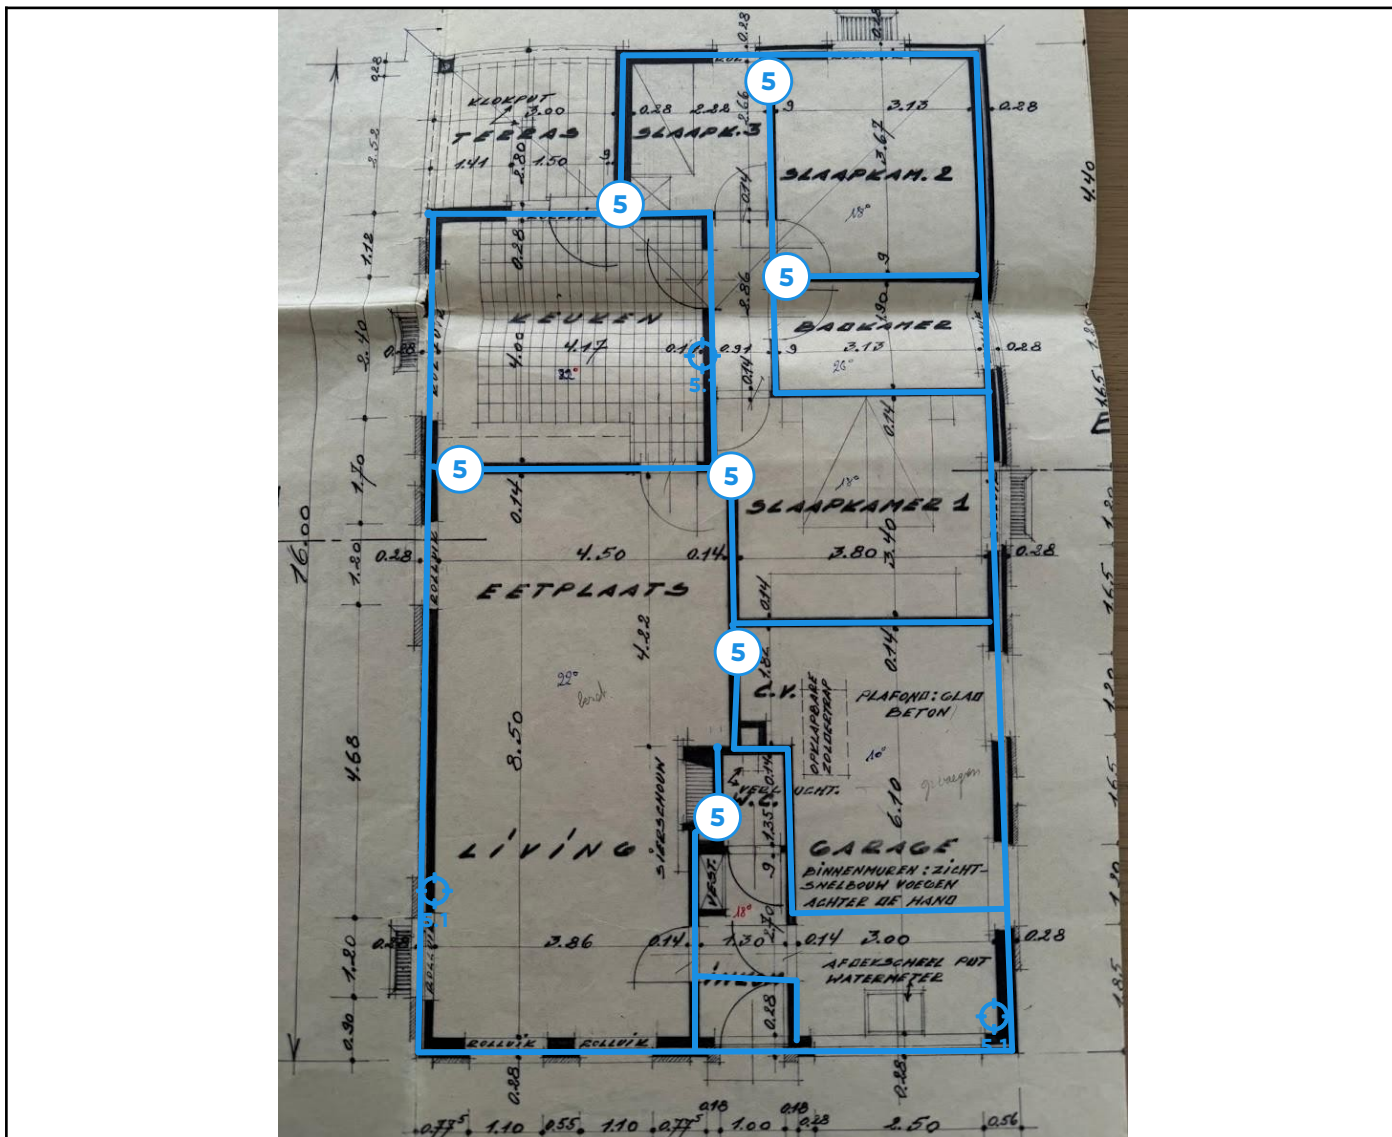
Plan 1.1: Plan A gelijkvloers

Beschrijving	Type	Actie
5. Pleisterwerk muren	Geen asbest	-
5.1 Code: 12634	Mengmonster	-

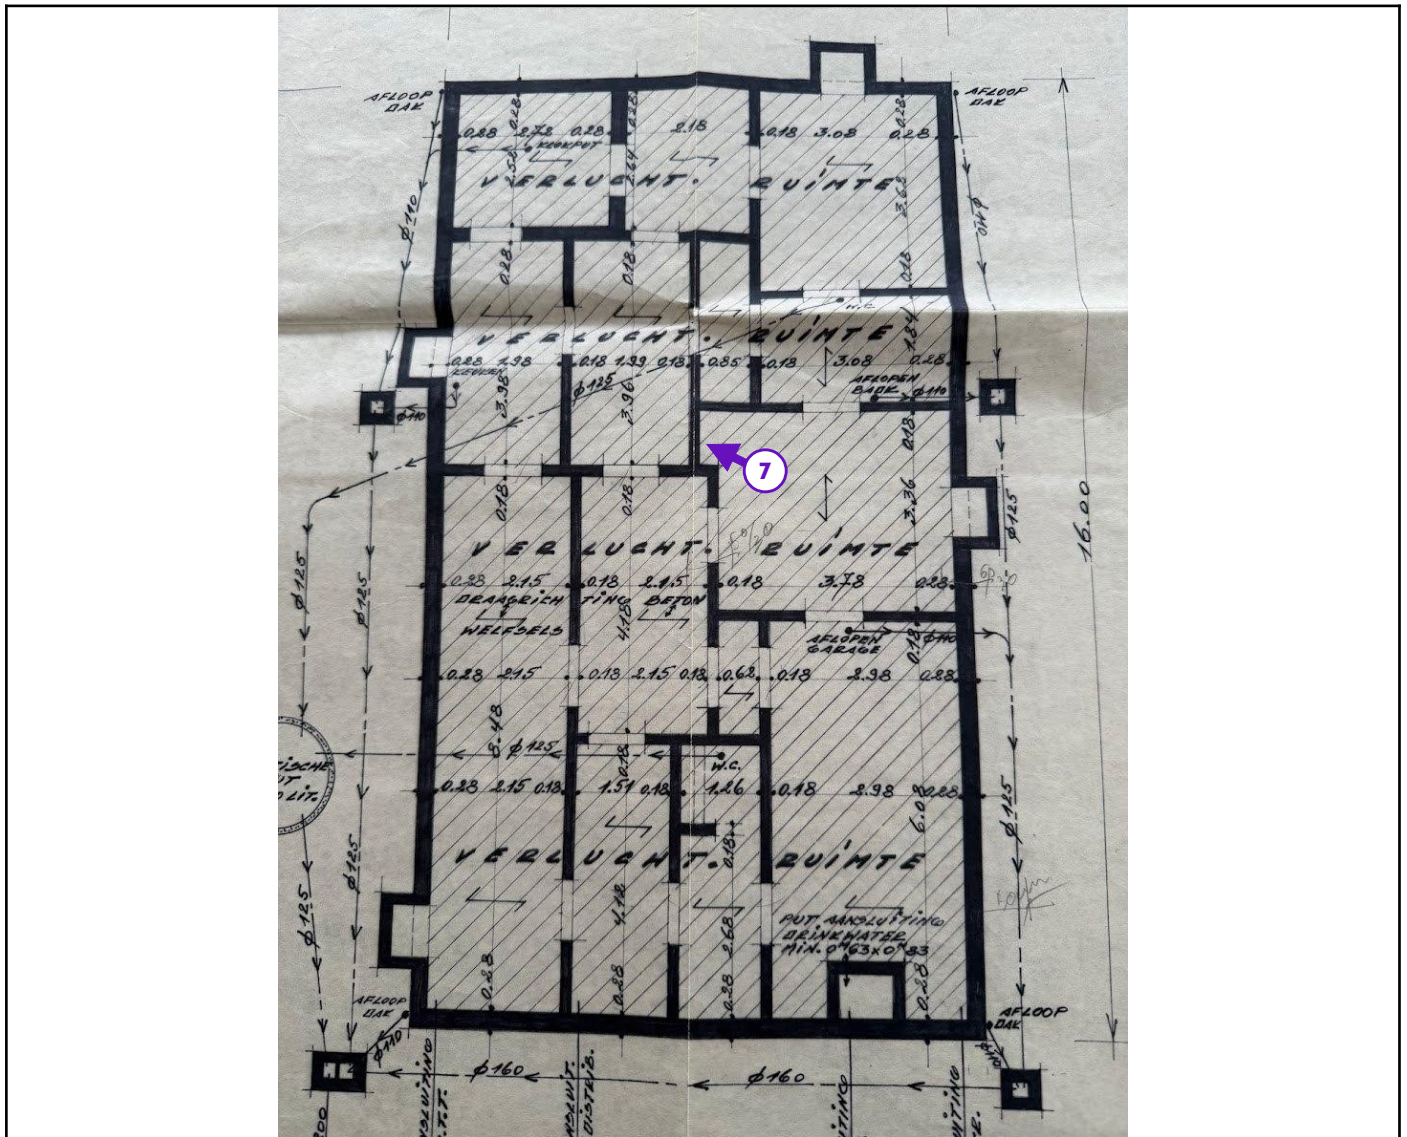
Plan 1.3: Plan kelder

Beschrijving	Type	Actie
7. Leidingisolatie	Overige ruimte of materiaal	-

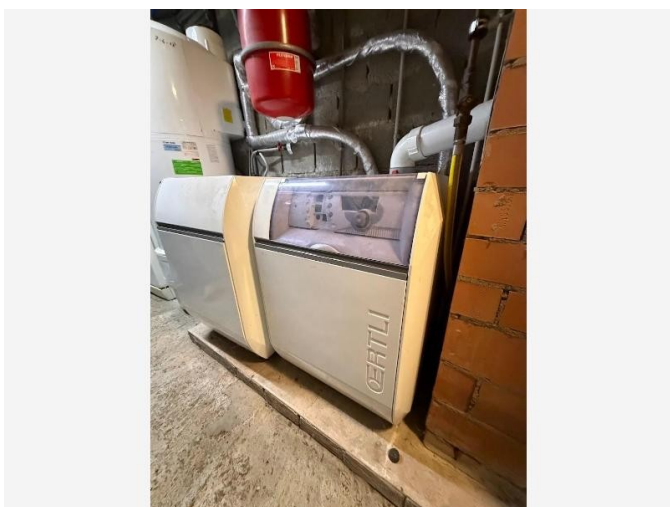
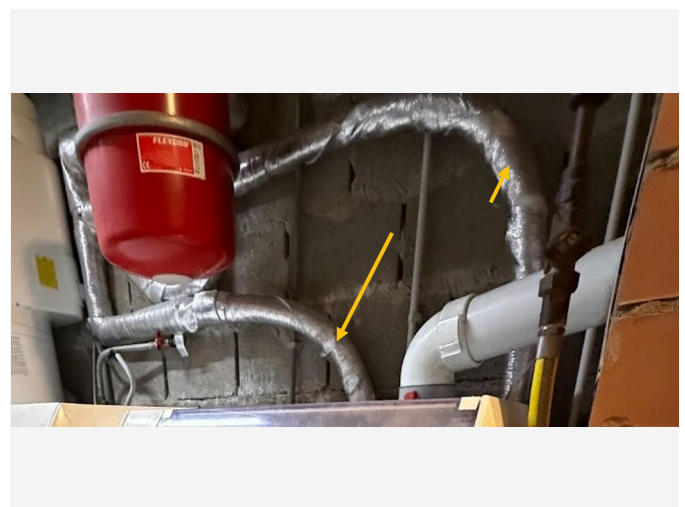
Beschrijving	Notitie	Terug te vinden op plannen
Fiche 6: Dakbedekking	-	-
Fiche 7: Leidingisolatie	-	Plan 1.3: Plan kelder
Fiche 8: Kit ramen	-	-
