# Asbestinventarisatetest

Tulpenstraat 2, 2340 Beerse

Attestnummer : 20260502-000094.000

## Niet-asbestveilig

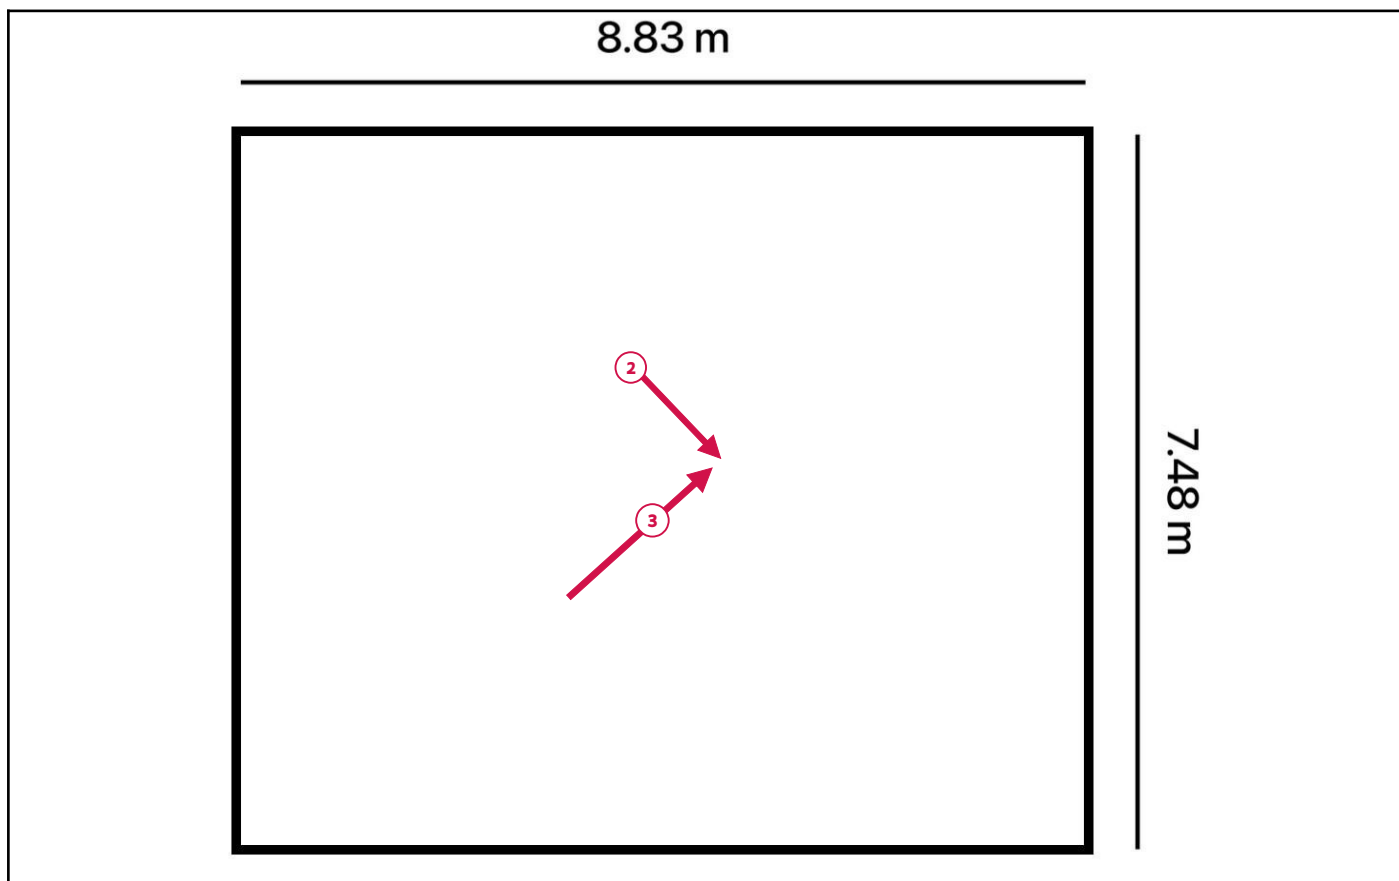
## Plan 1.8: Zolder

| Beschrijving | Type | Actie |
|---|---|---|
| 3. Afval (nokken) zolder | Asbestmateriaal | Dringend verwijderen |

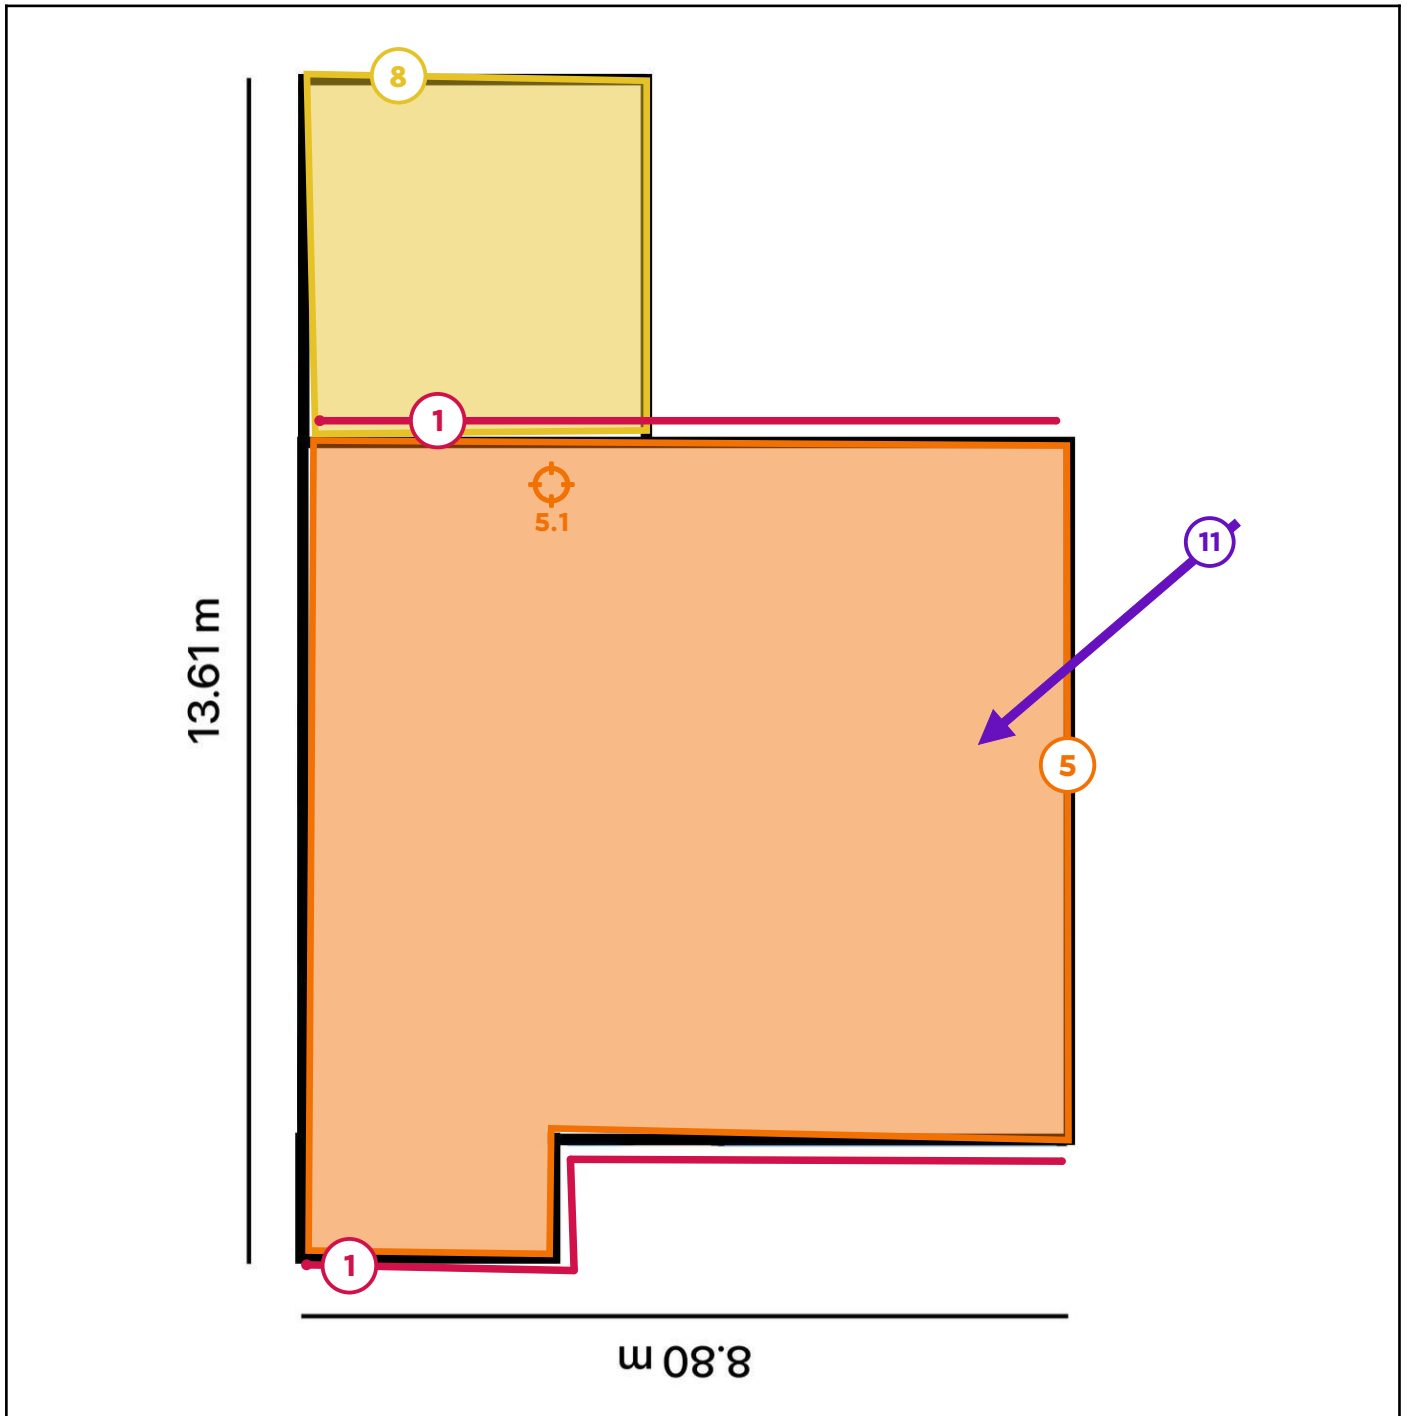
# Plan 1.10: Dakenplan

| 8. Roofing zonder staalname (lekkagerisico) | Asbestmateriaal | Zorgvuldig beheren |

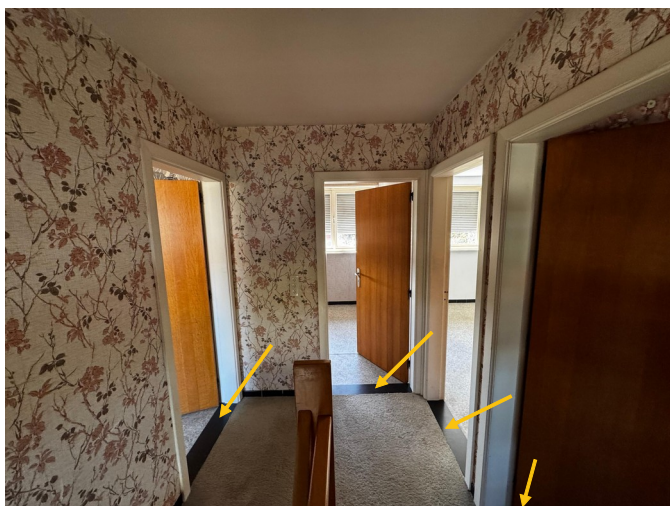
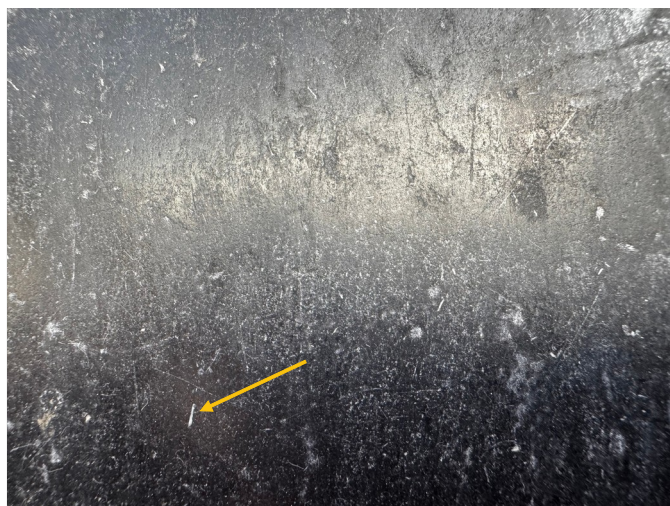
| Identificatiemethode | <p>De asbestdeskundige beoordeelt het materiaal als asbestverdacht en dus asbesthoudend, en dit zonder monstername.</p> <p>Motivatie: De monstername brengt andere schade aan dan schade die inherent is aan de monstername.</p> |

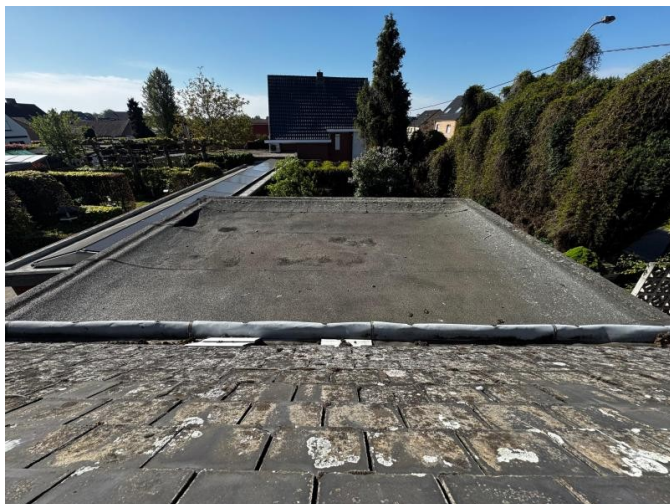
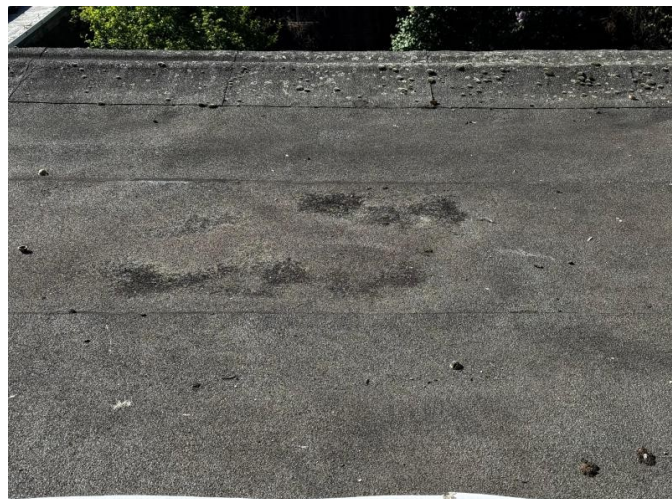
| Identificatiemethode | De asbestdeskundige beoordeelt het materiaal als asbesthoudend, en dit zonder monstername. |
