# Asbestinventarisatetest

Laar 61, 2180 Antwerpen

Attestnummer : 20250804-000365.000

Uitgegeven op : 04.08.2025

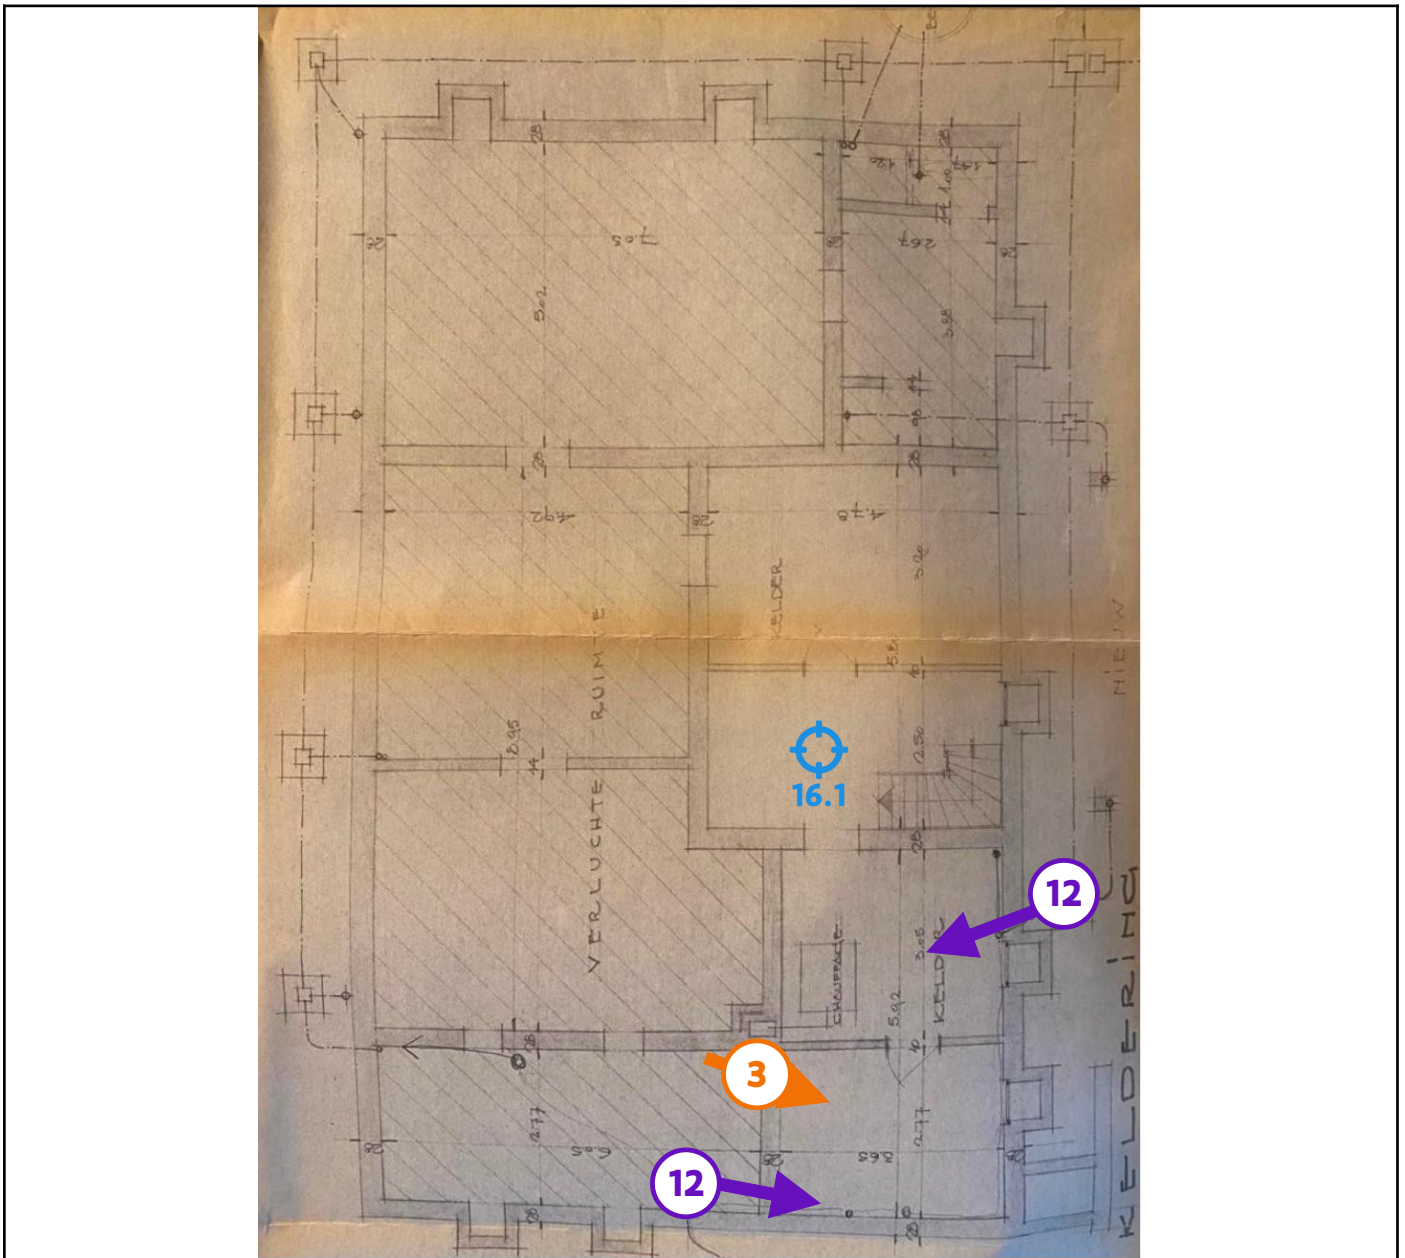
# Plan 1.1: Grondplan kelder

Beschrijving	Type	Actie
3. Pakkingen oude ketels	Asbestmateriaal	<a href="#">Verwijderen</a>
12. CV-installatie	Advies	-
16. Pleisterwerk plafonds	Geen asbest	-
16.1 Code: MM2	Mengmonster	-

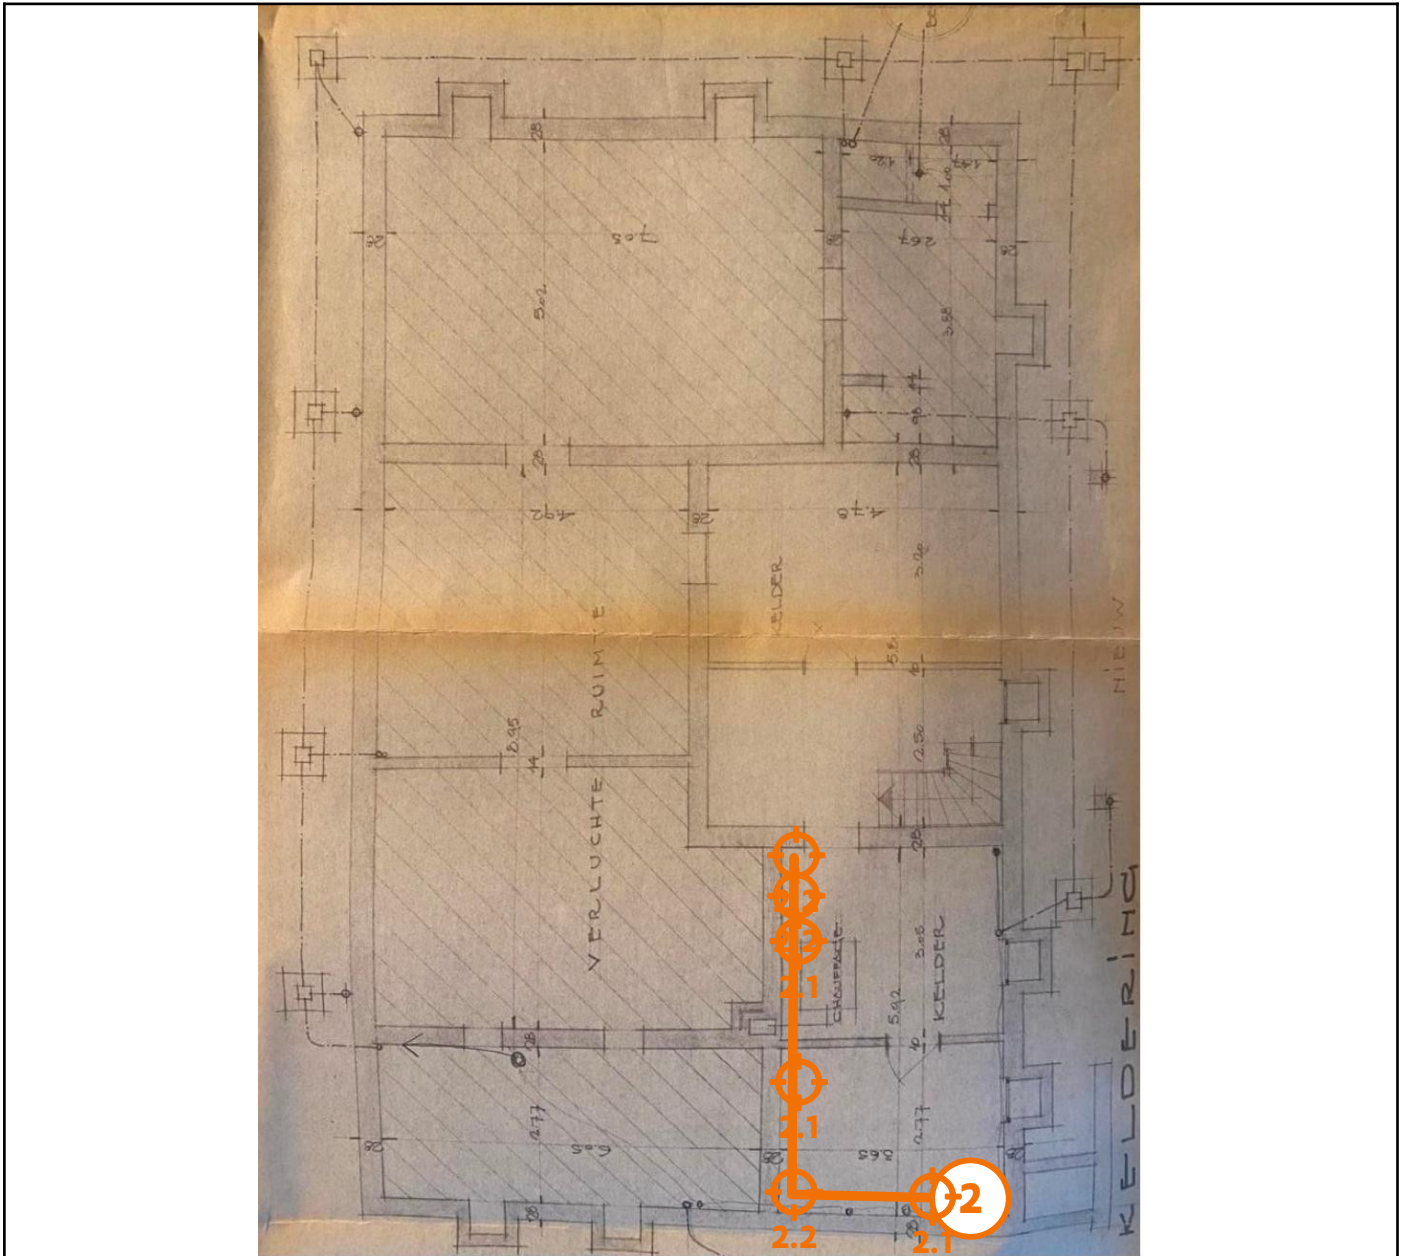
## Plan 1.2: Grondplan kelder

Beschrijving	Type	Actie
2. Leidingisolatie kelder	Asbestmateriaal	<a href="#">Verwijderen</a>
2.1 Code: MM3 - rechte stukken	Mengmonster	-
2.2 Code: MM4 - bochten	Mengmonster	-

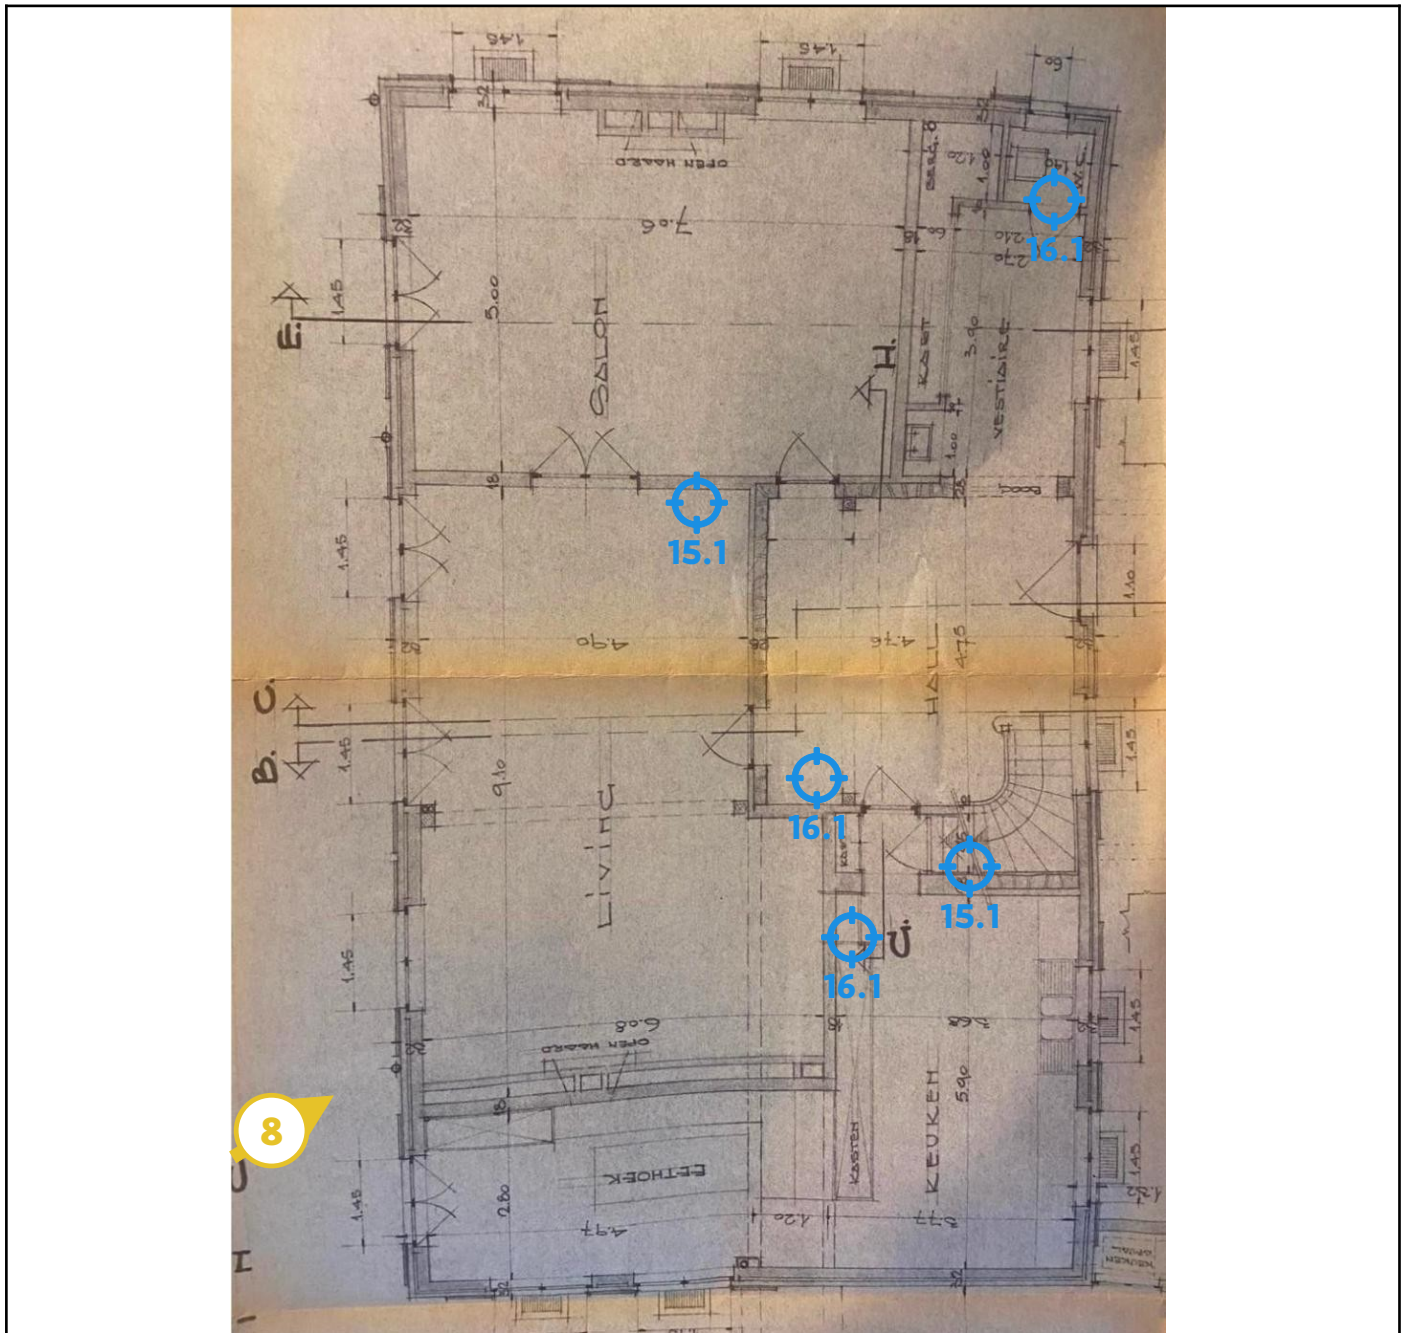
## Plan 1.3: Grondplan gelijkvloers

Beschrijving	Type	Actie
8. Afvoerbuizen AC	Asbestmateriaal	Zorgvuldig beheren
15. Pleisterwerk muren	Geen asbest	-
15.1 Code: MM1	Mengmonster	-

16. Pleisterwerk plafonds	Geen asbest	-
16.1 Code: MM2	Mengmonster	-

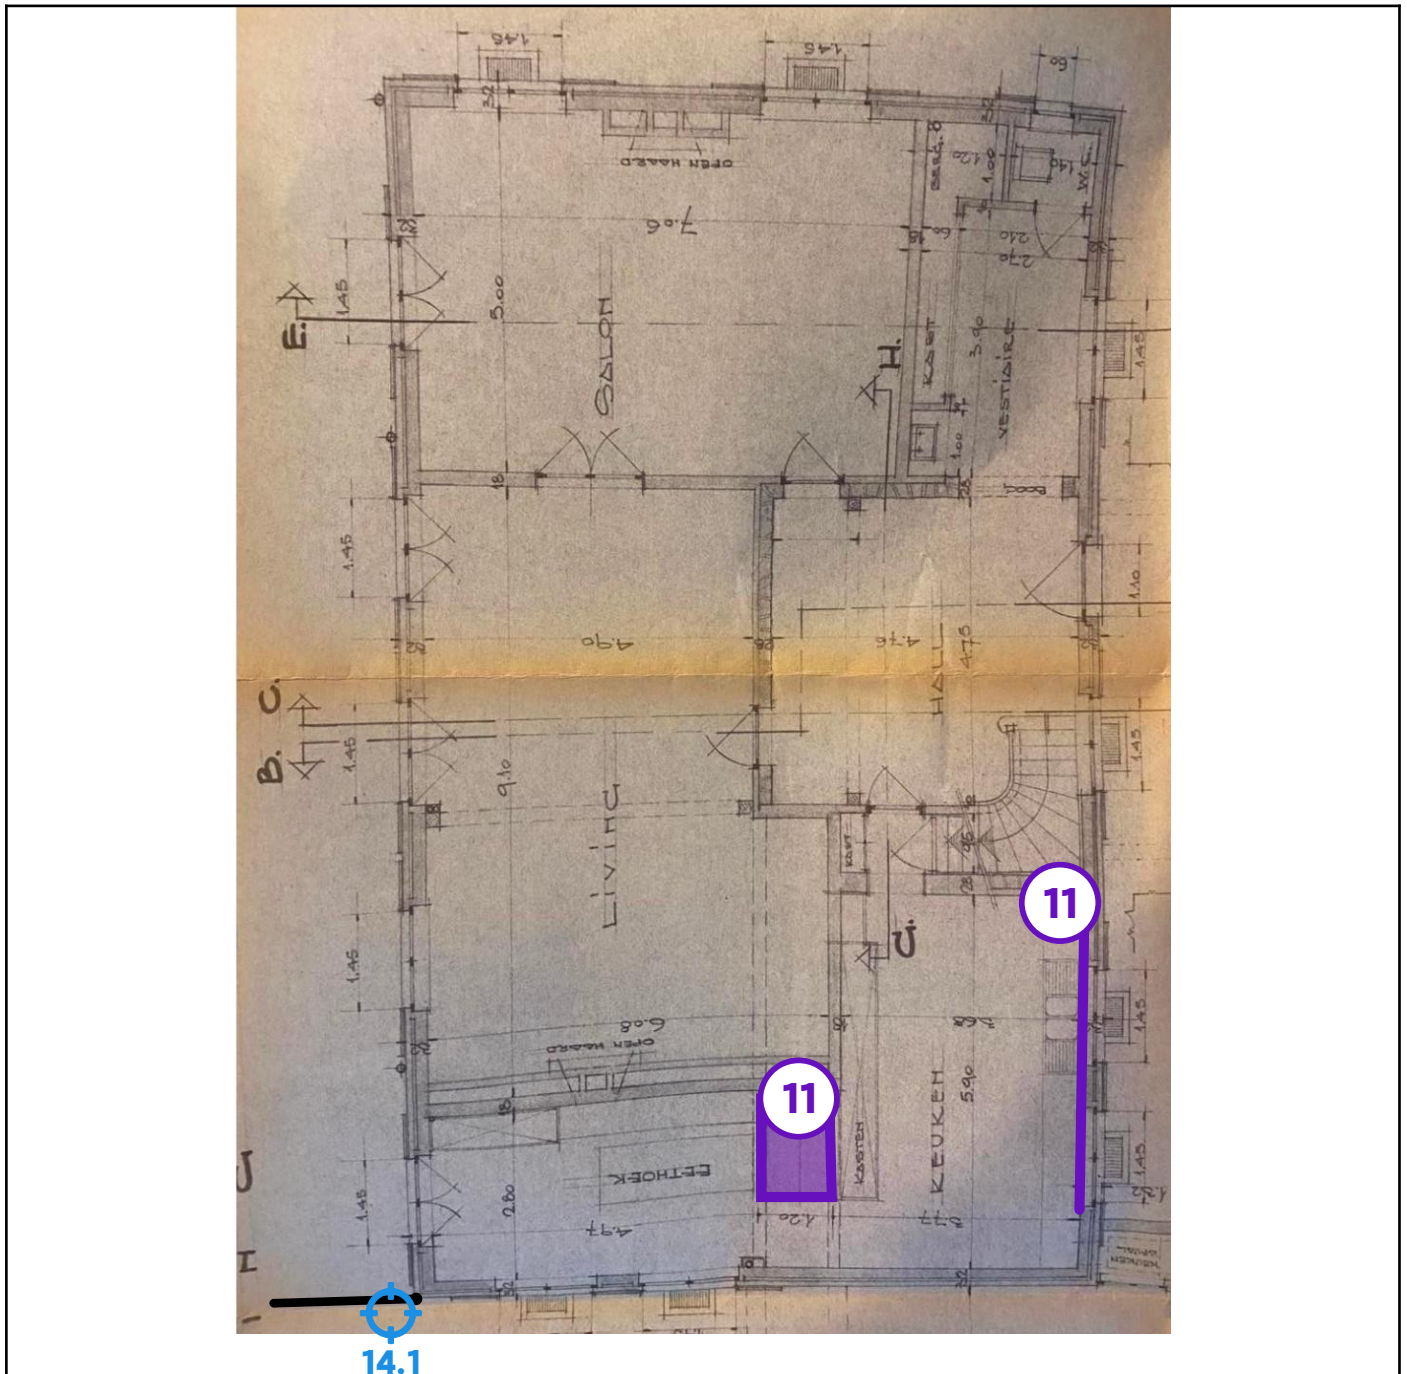
## Plan 1.4: Grondplan gelijkvloers

Beschrijving	Type	Actie
11. Faiënce tegelijm	Advies	-
14. Crepi buitengevel	Geen asbest	-
14.1 Code: MM5	Mengmonster	-

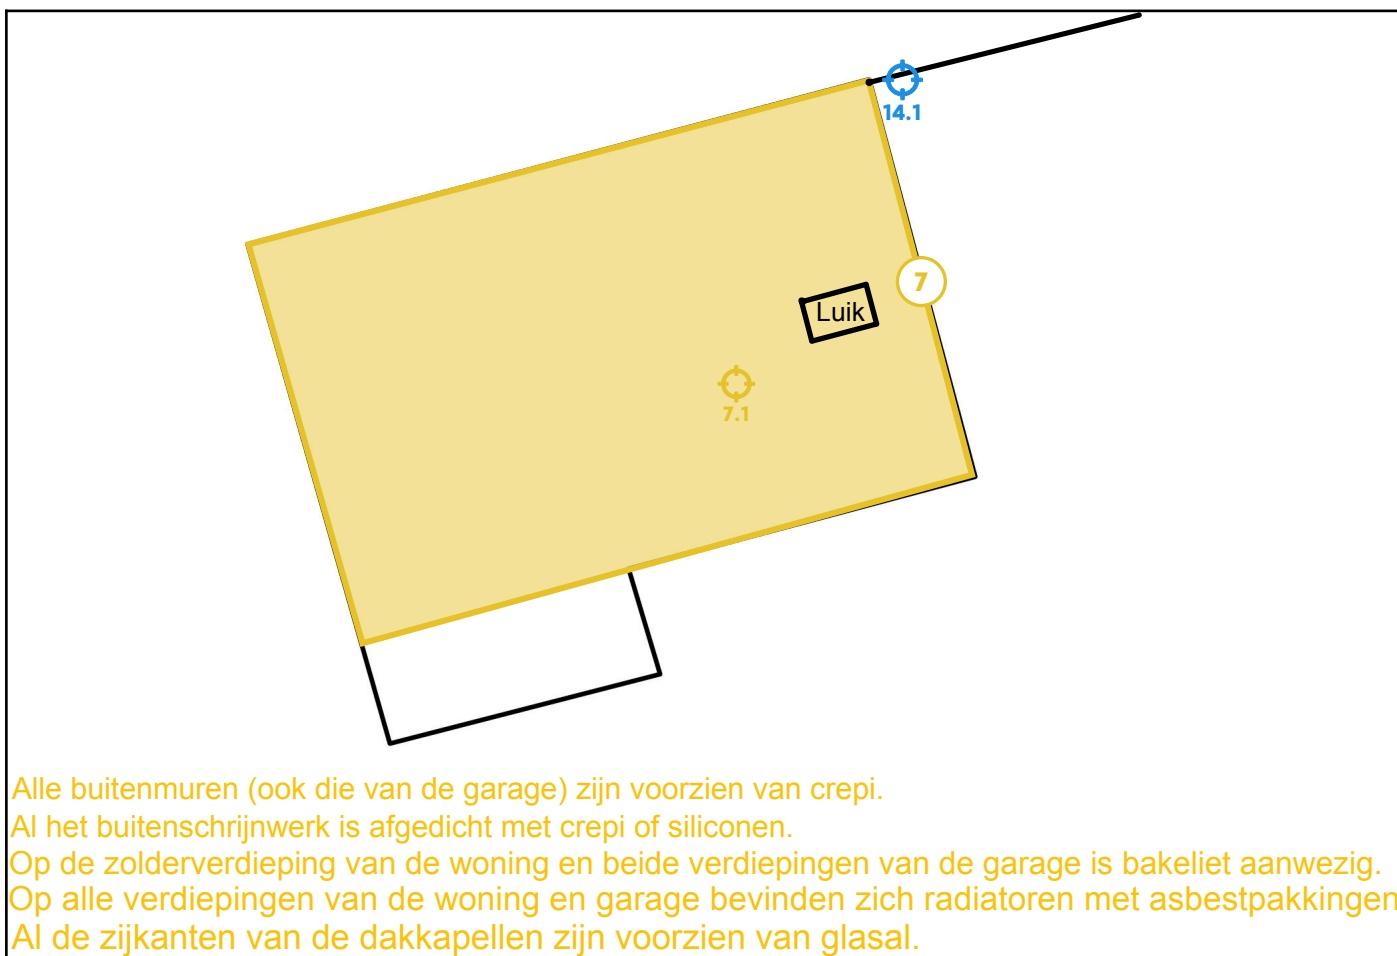
## Plan 1.7: Hoofdgebouw plan

Alle buitenmuren (ook die van de garage) zijn voorzien van crepi.

Al het buitenschrijnwerk is afgedicht met crepi of siliconen.

Op de zolderverdieping van de woning en beide verdiepingen van de garage is bakeliet aanwezig.

Op alle verdiepingen van de woning en garage bevinden zich radiatoren met asbestpakkingen

Al de zijkanten van de dakkapellen zijn voorzien van glasal.

Beschrijving	Type	Actie
1. Pakkingen radiatoren	Asbestmateriaal	Verwijderen
6. Bakelieten toepassingen	Asbestmateriaal	Zorgvuldig beheren
7. Onderdak menuiserite	Asbestmateriaal	Zorgvuldig beheren
7.1 Code: PS1	Puntmonster	-
9. Zijkant dakkapellen	Asbestmateriaal	Zorgvuldig beheren
13. Afdichting buitenschrijnwerk	Advies	-
14. Crepi buitengevel	Geen asbest	-
14.1 Code: MM5	Mengmonster	-

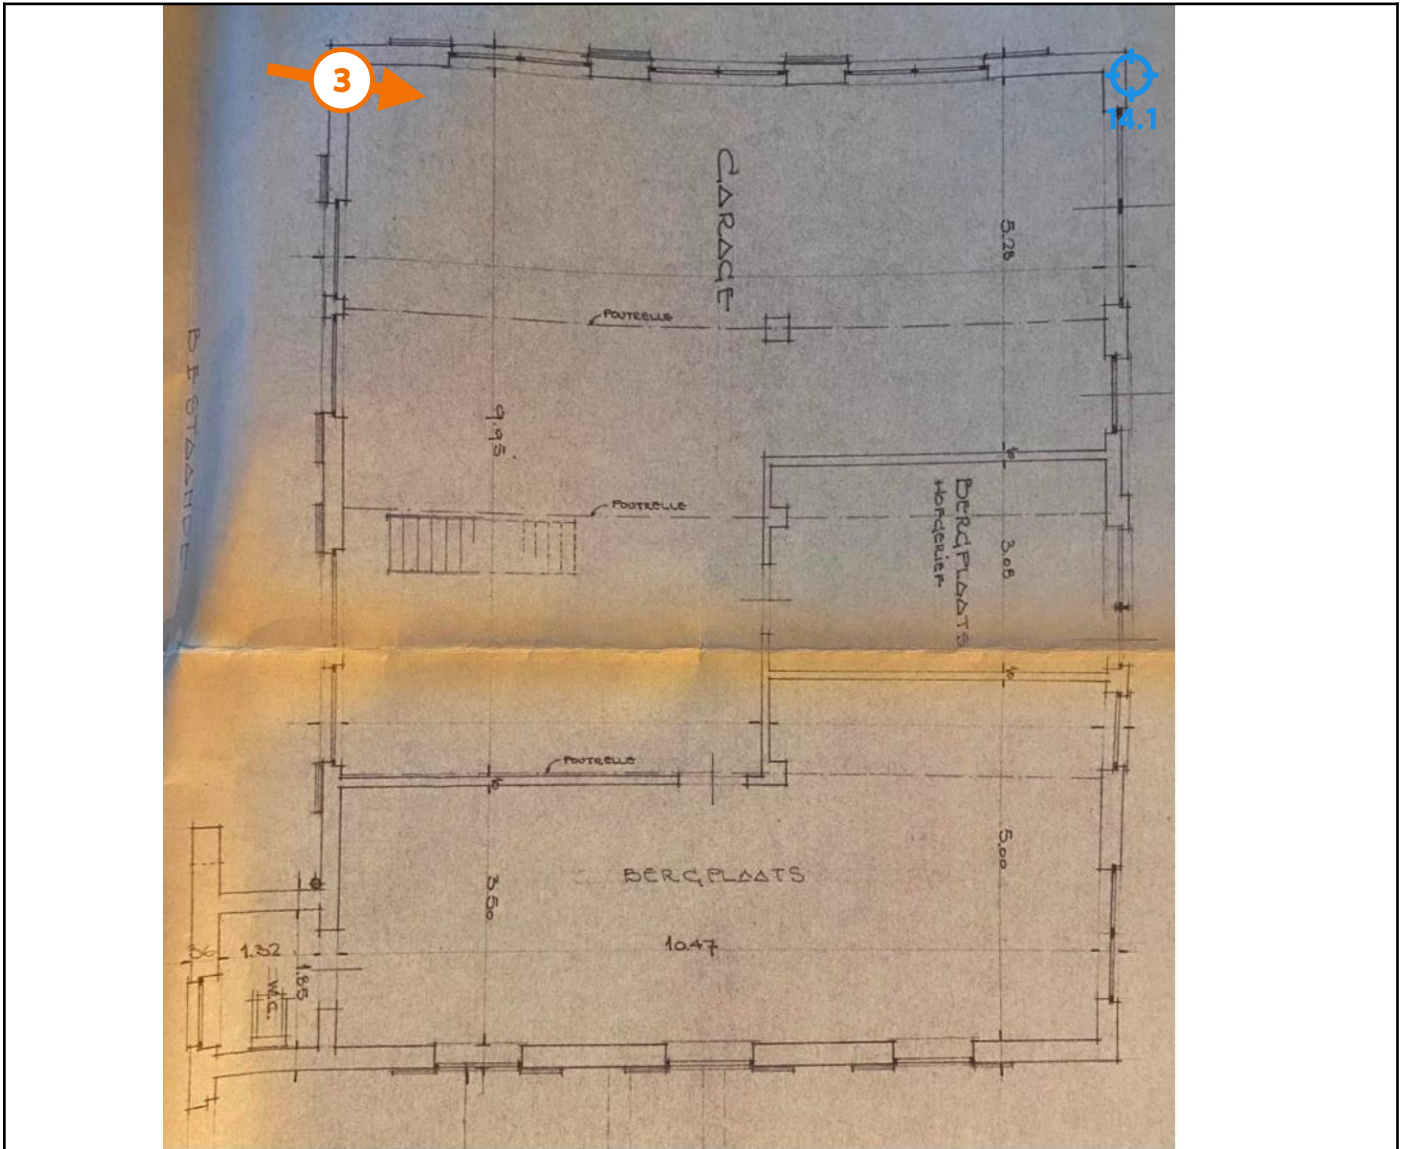
## Plan 2.1: Grondplan garage

Beschrijving	Type	Actie
3. Pakkingen oude ketels	Asbestmateriaal	<a href="#">Verwijderen</a>
14. Crepi buitengevel	Geen asbest	-
14.1 Code: MM5	Mengmonster	-

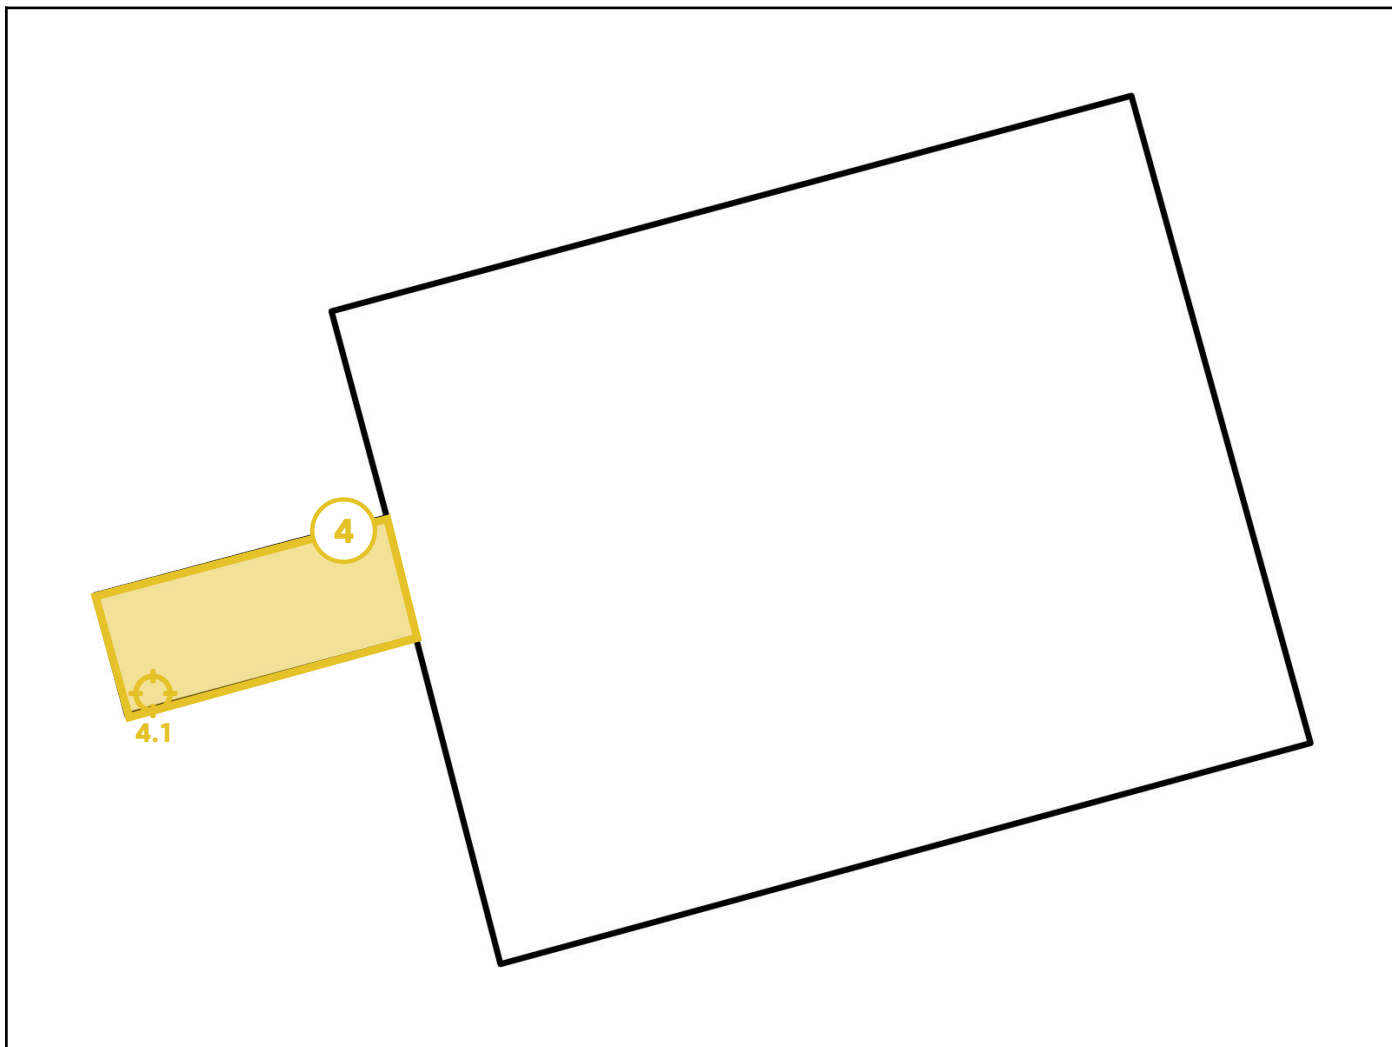
## Plan 2.3: Hoofdgebouw plan

Beschrijving	Type	Actie
4. Onderdakplaten doorsteek	Asbestmateriaal	Zorgvuldig beheren
4.1 Code: PS2	Puntmonster	-

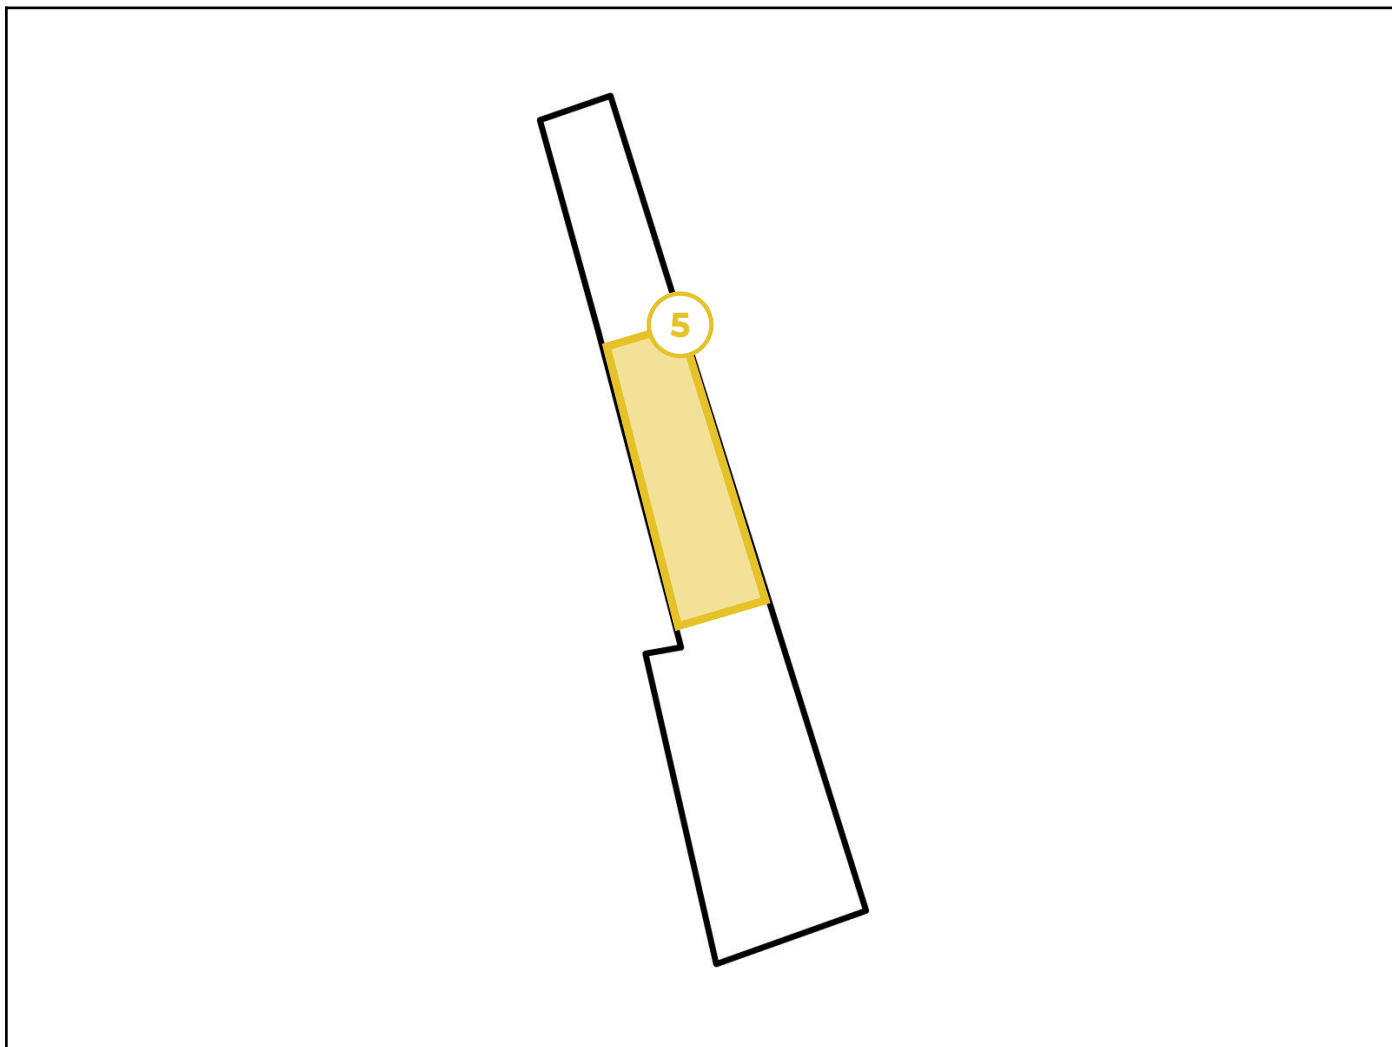
## Plan 3.1: Bijgebouw plan

Beschrijving	Type	Actie
5. Roofing dak houthok	Asbestmateriaal	Zorgvuldig beheren

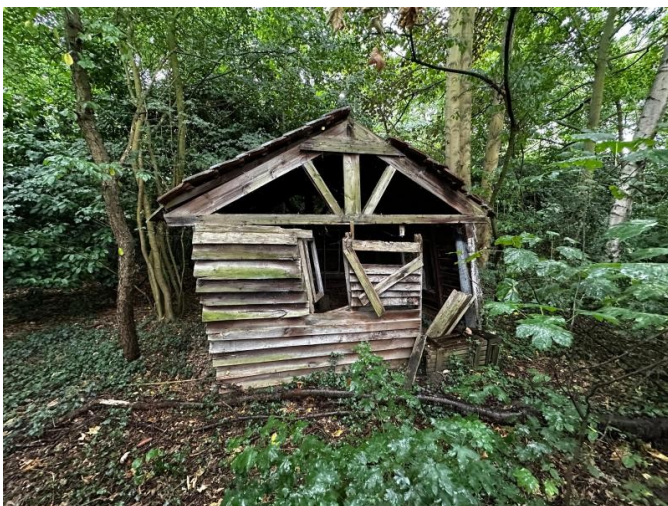
Vrije foto

Identificatiemethode	Vaststelling & expertise (niet-asbestverdacht)
----------------------	--

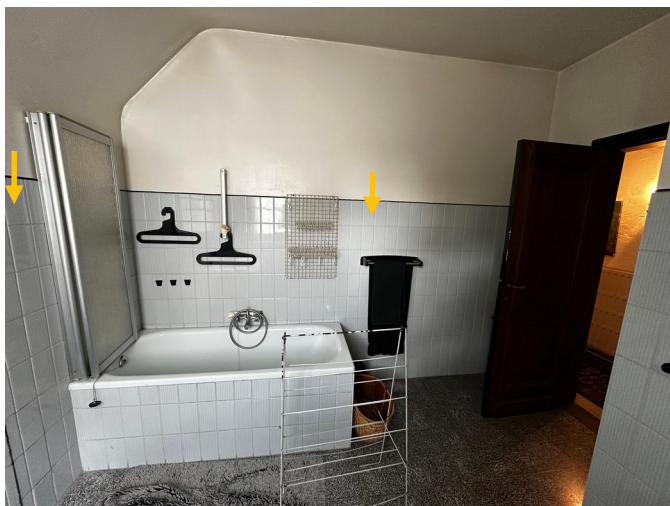
Vrije foto

Identificatiemethode	Redelijk vermoeden
Primaire drager	Binnenwand
(Asbest)materiaal	In-situ afwerkingslagen - Lijm laag
Bindmiddel	Cement
Gebondenheid bindmiddel	Hecht

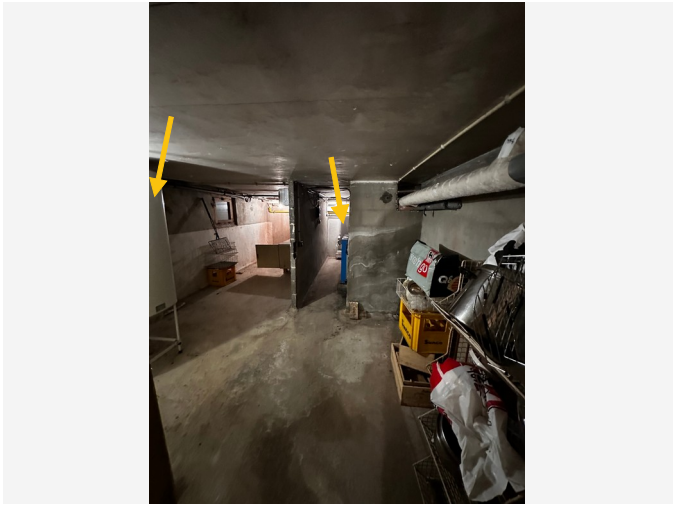
Vrije foto

Identificatiemethode	Vaststelling & expertise (niet-asbestverdacht)
Primaire drager	HVAC infrastructuur en uitrusting

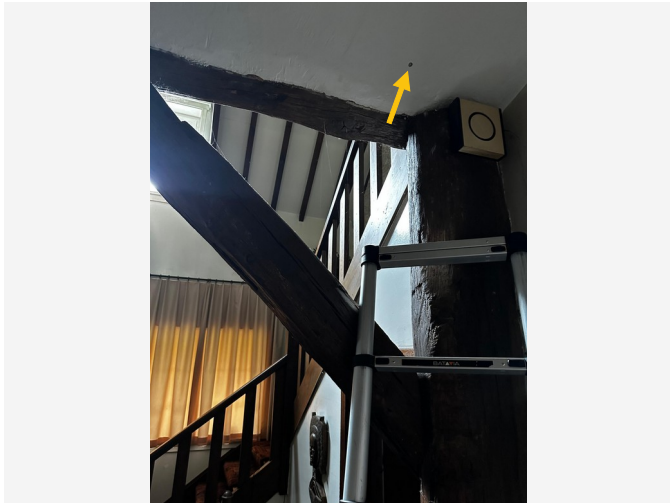
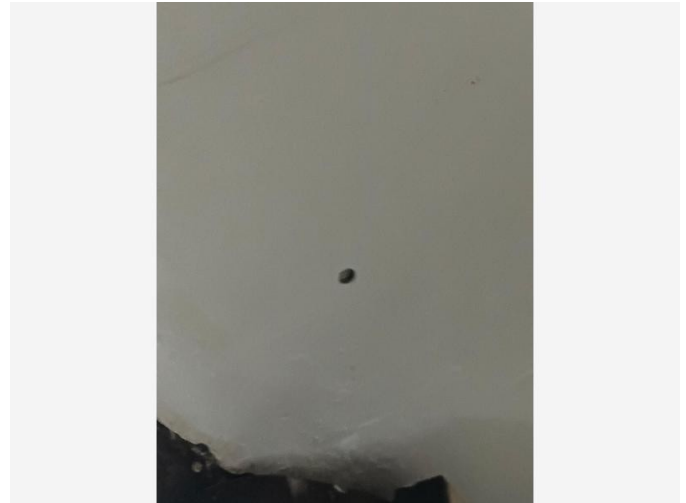
Beschrijving	Pleisterwerk muren
Omgeving	Binnen
Primaire drager	Binnenwand
Bindmiddel van materiaal	Gips - kalk
Gebondenheid op basis van bindmiddel	Niet-hechtgebonden
Hoeveelheid (oppervlakte - dikte - aantal)	• 500,00 m <sup>2</sup> - 1,00 cm - 1 stuk
Totaal volume	5,00 m <sup>3</sup>
Identificatiemethode	Vaststelling met monstername
Destructieve handeling voor identificatie	Nee
Opmerking	<p>De hoeveelheid is een schatting.</p> <p>De analyse is gedaan a.d.h.v. een steekproef zoals voorgeschreven in het inspectieprotocol. Pleister is een in situ bereid heterogeen mengsel en kan variëren in samenstelling. Deze analyse waarbij geen asbest gedetecteerd is, geeft een indicatie, maar sluit de aanwezigheid van asbest niet uit. Wanneer er grote werken gepland zijn in bepaalde ruimten waarbij pleisterwerken beschadigd of verwijderd zullen worden is het raadzaam om destructief onderzoek te doen om het risico verder in te perken.</p> <p>Staalname individuele ruimte: slaapkamer</p> <p>Staalname vochtige ruimte: badkamer</p> <p>Staalname trappenhal: trap naar kelder</p> <p>Staalname stookolieruimte: geen pleisterwerk aan de muren</p>
