Asbestinventarisatattest

Fabriekstraat 75, 9120 Beveren-Kruibeke-Zwijndrecht

Attestnummer : 20260504-000413.000

Asbestveilig (maar niet asbestvrij)

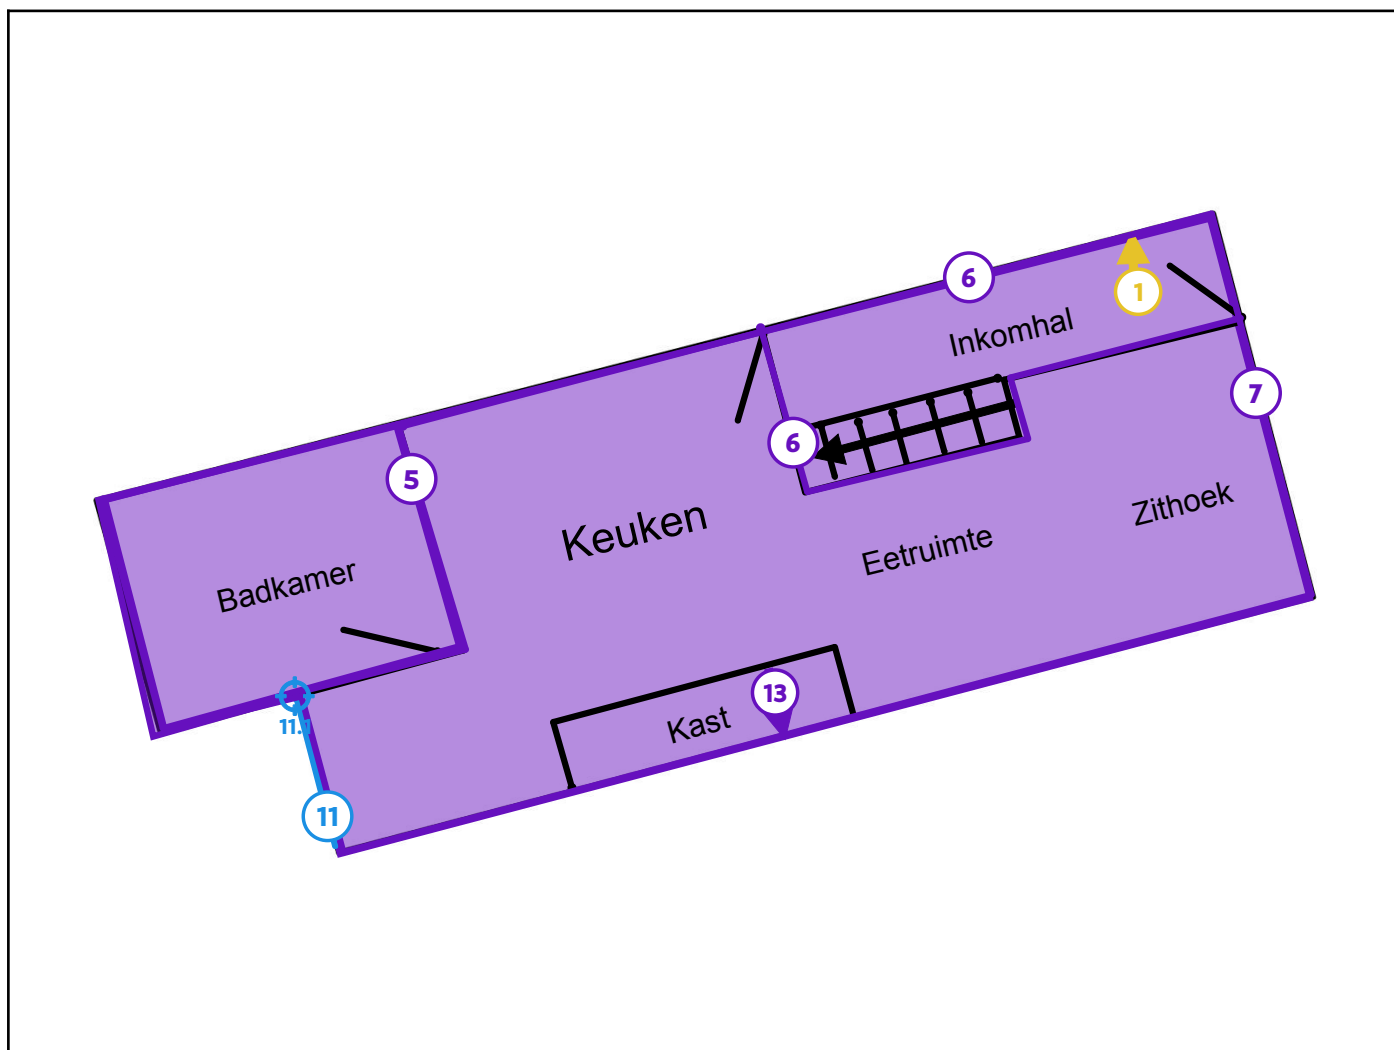
Plan 1.2: Gelijkvloers

Beschrijving	Type	Actie
1. Bakeliet - teller elektriciteit/aftakdoos	Asbestmateriaal	Zorgvuldig beheren
5. Lijm faiencetegels	Advies	-
6. Lijm plinten	Advies	-
7. Lijm vloeren	Advies	-
11. Achtergevel met crepi	Geen asbest	-
11.1 Code: MO3	Puntmonster	-
13. Materialen aan de stookketel (dichtingen,	Overige ruimte of materiaal	-

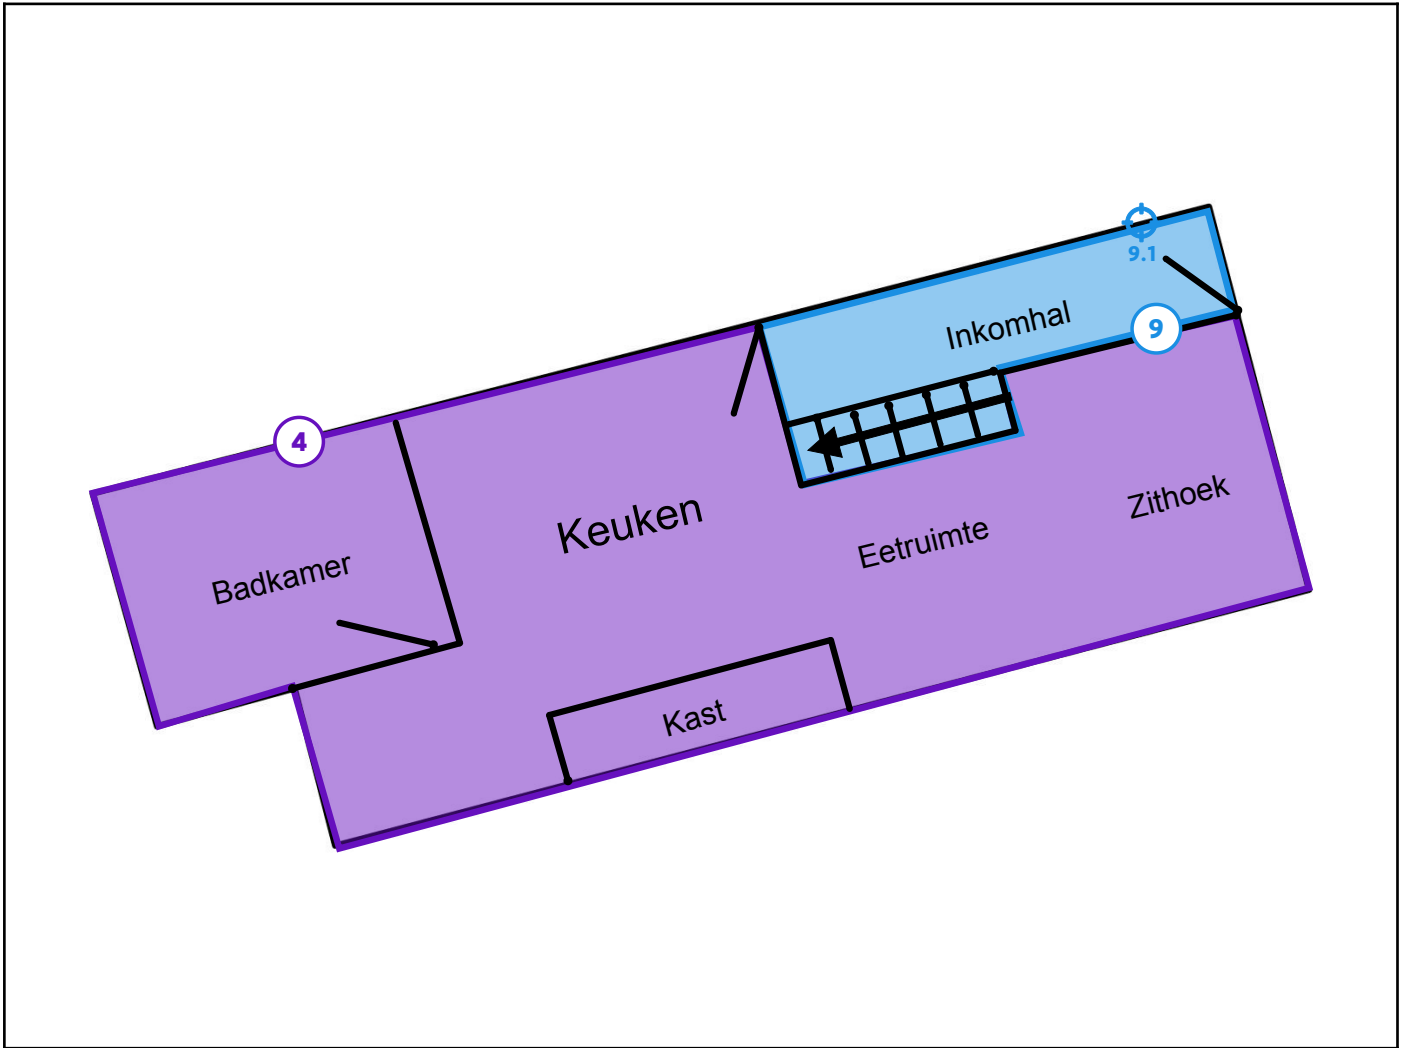
Plan 1.4: Plafonds

Beschrijving	Type	Actie
4. Plafonds met voorzetpanelen	Advies	-
9. Pleisterwerk plafonds	Geen asbest	-
9.1 Code: M05	Mengmonster	-

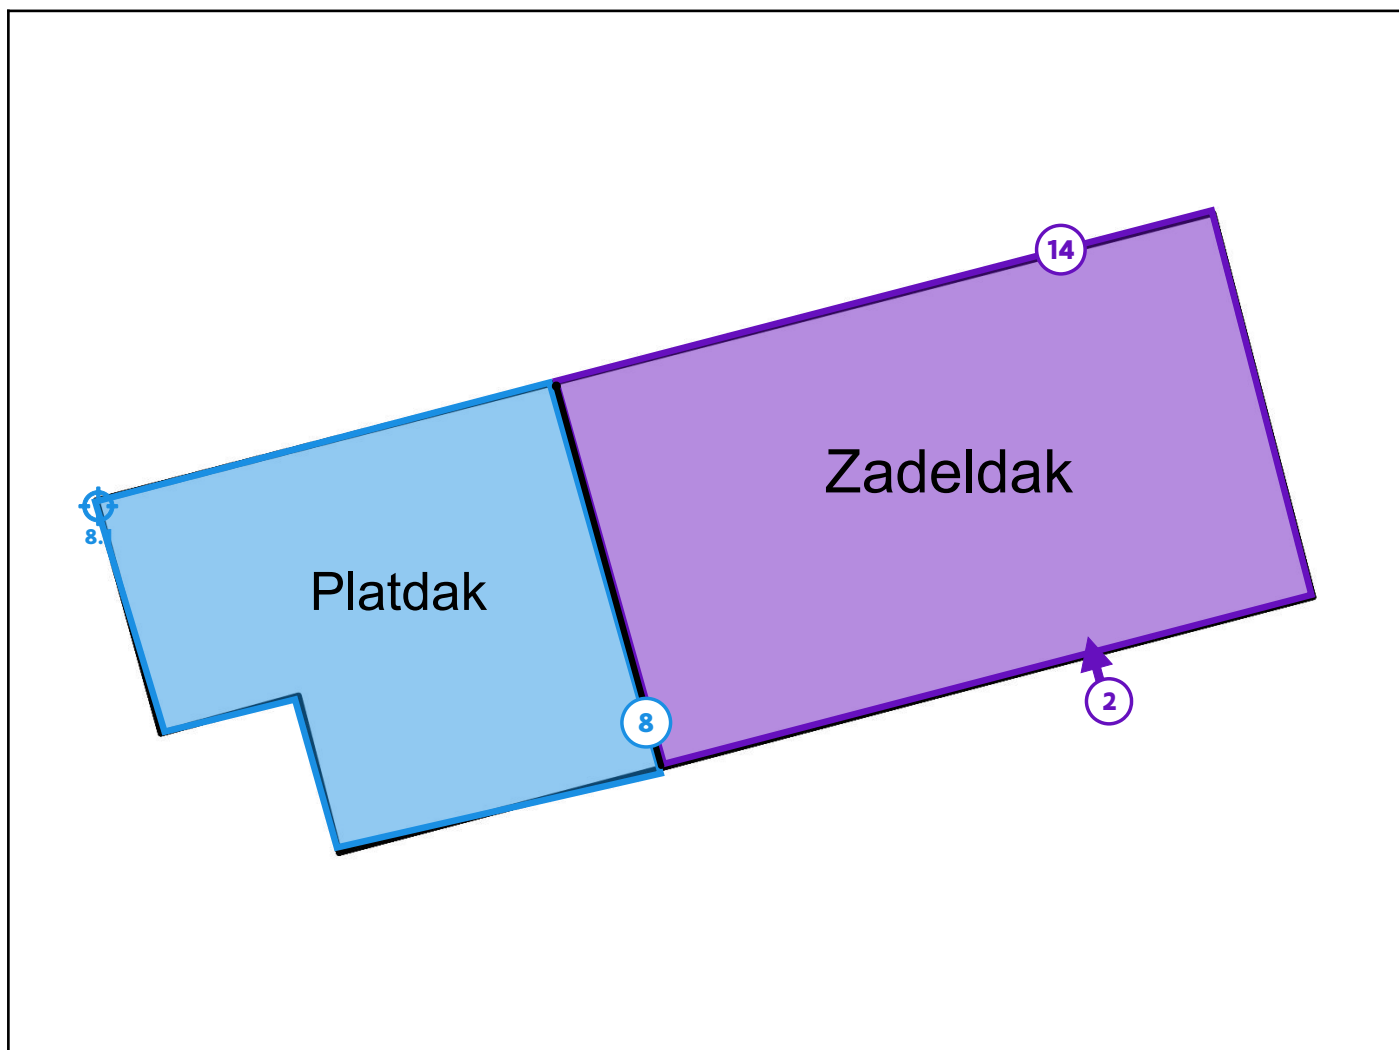
Plan 1.10: Dakenplan

Beschrijving	Type	Actie
2. Schoorsteen	Beperking	-
8. Roofing dakbedekking	Geen asbest	-
8.1 Code: M02	Puntmonster	-
14. Dakbedekking in dakpannen	Overige ruimte of materiaal	-
