Asbestinventarisatetest

de Merodelei 231, 2300 Turnhout

Attestnummer : 20260422-000148.000

Uitgegeven op : 22.04.2026

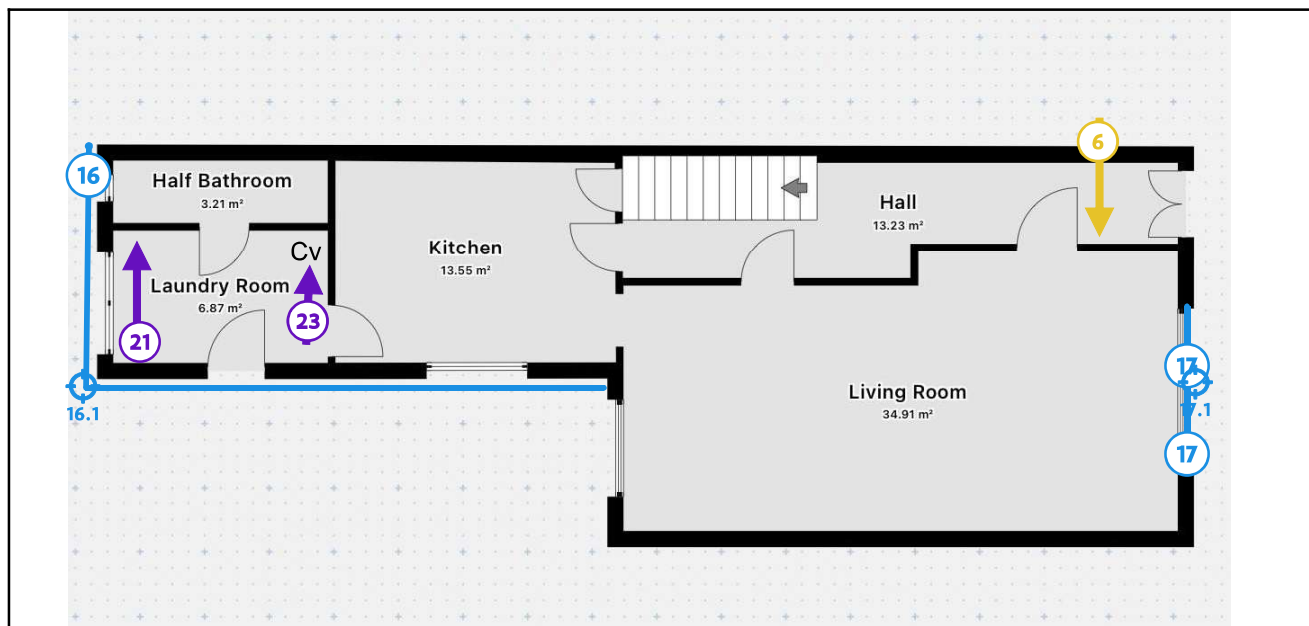
Plan 1.2: Gelijkvloers

Beschrijving	Type	Actie
6. Bakeliet toepassingen traphal	Asbestmateriaal	Zorgvuldig beheren
16. Cementering buiten (met staalname)	Geen asbest	-
16.1 Code: 4	Mengmonster	-
17. Kit kozijn-muur (met staalname) houten raam	Geen asbest	-
17.1 Code: 7	Puntmonster	-
21. Doorstromer Vaillant	Overige ruimte of materiaal	-
23. Ketel (Viessman Edelstahl-kessel); geen info te vinden op het toestel	Overige ruimte of materiaal	-

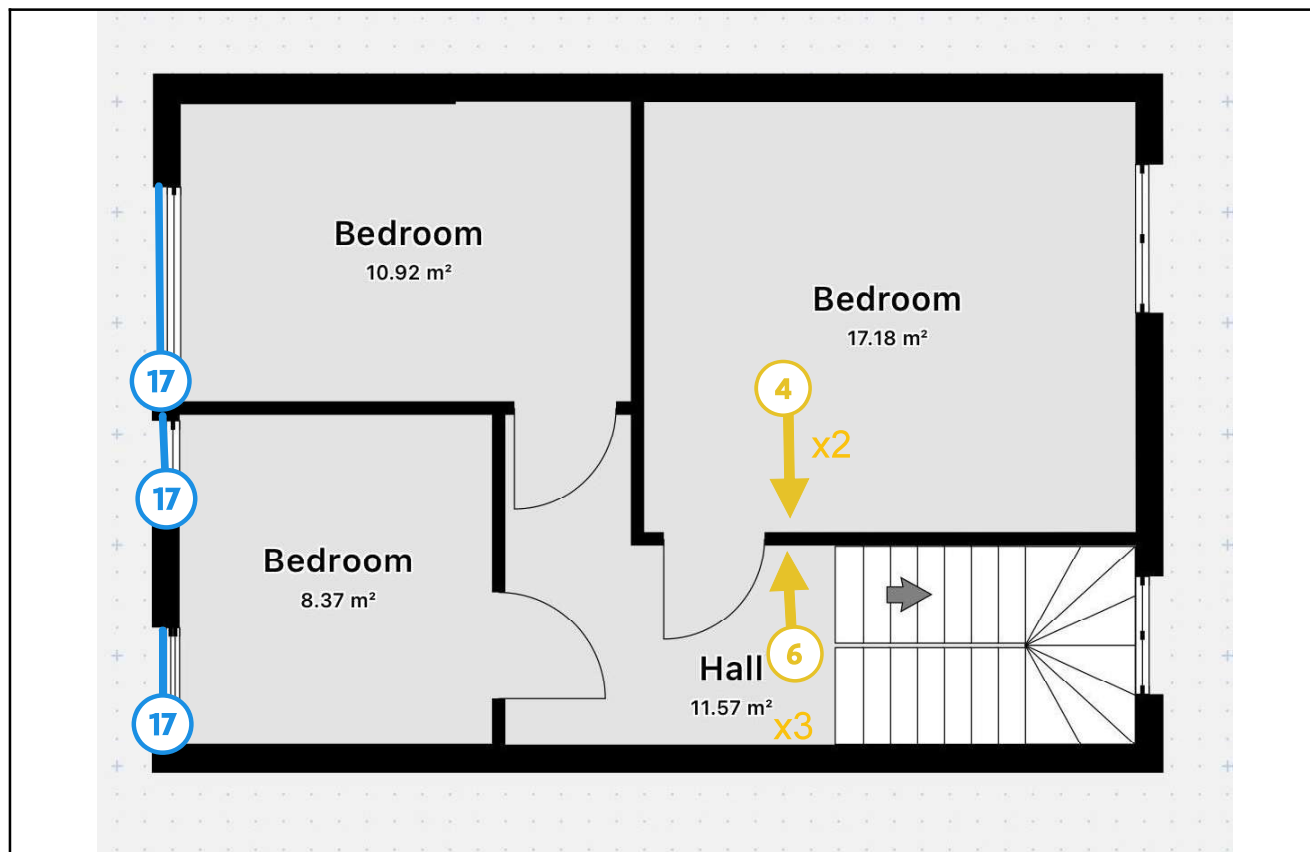
Plan 1.3: Eerste verdieping

Beschrijving	Type	Actie
4. Bakeliet toepassingen slaapkamer eerste verdieping achterzijde	Asbestmateriaal	Zorgvuldig beheren
6. Bakeliet toepassingen traphal	Asbestmateriaal	Zorgvuldig beheren
17. Kit kozijn-muur (met staalname) houten raam	Geen asbest	-

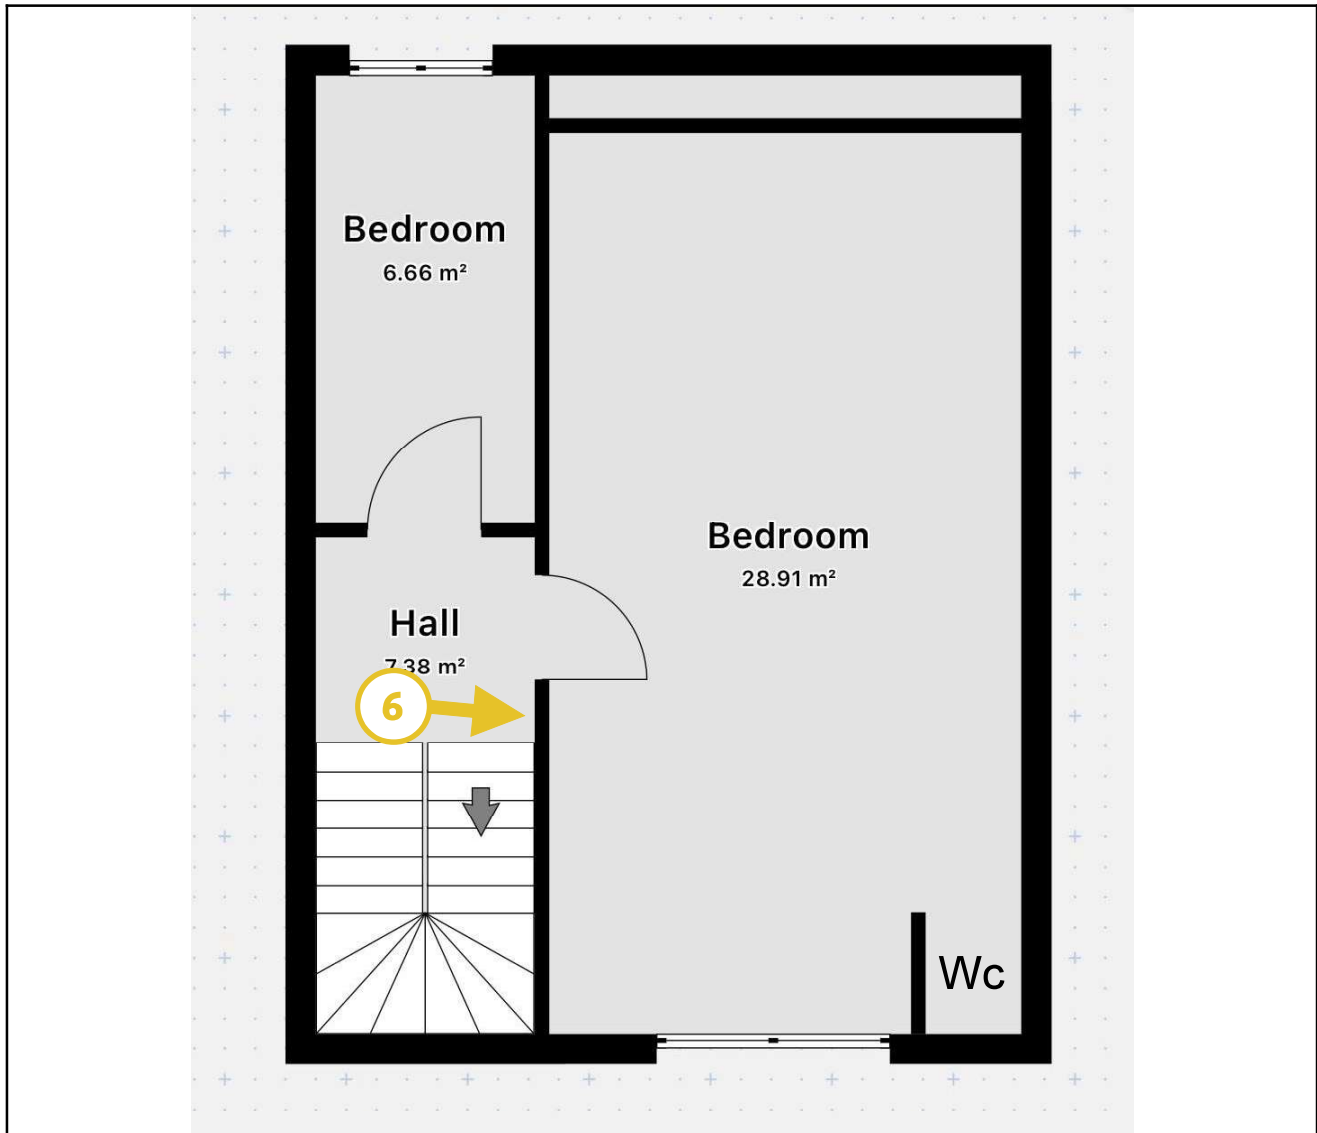
Plan 1.4: Tweede verdieping

Beschrijving	Type	Actie
6. Bakeliet toepassingen traphal	Asbestmateriaal	Zorgvuldig beheren

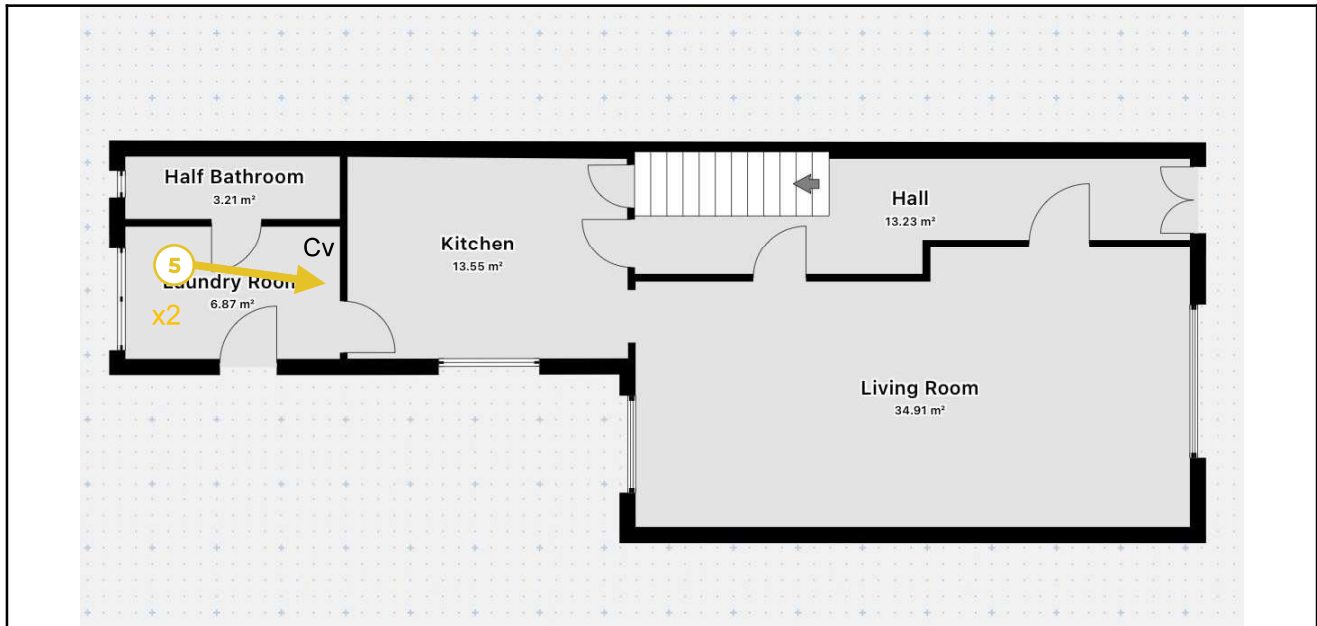
Plan 1.9: Gelijkvloers

Beschrijving	Type	Actie
5. Bakeliet toepassing stookruimte	Asbestmateriaal	Zorgvuldig beheren

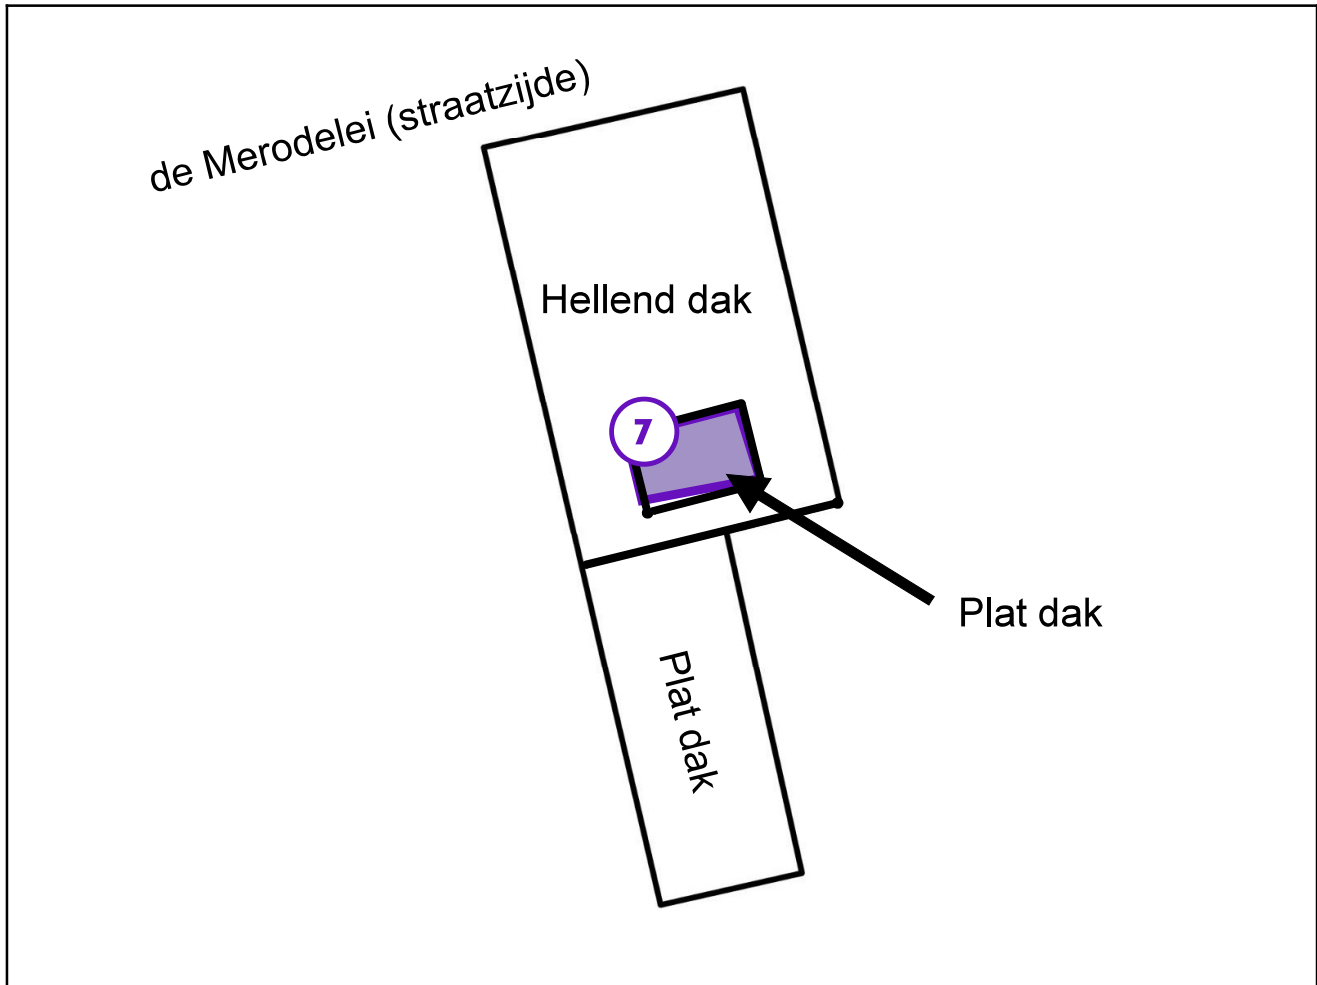
Plan 1.12: Overzicht

Beschrijving	Type	Actie
7. Plat dak (dakkapel achterzijde) niet zichtbaar	Beperking	-

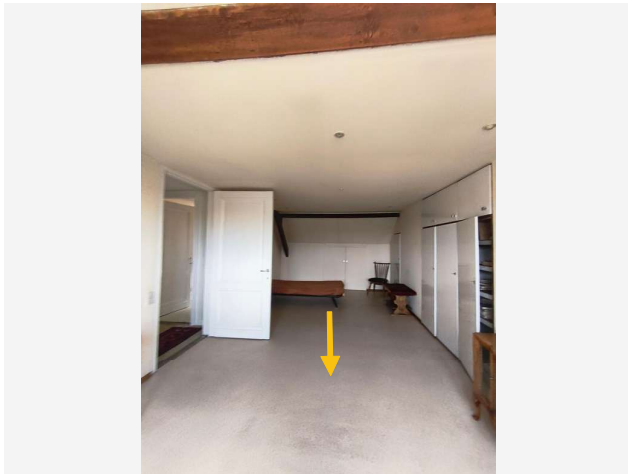
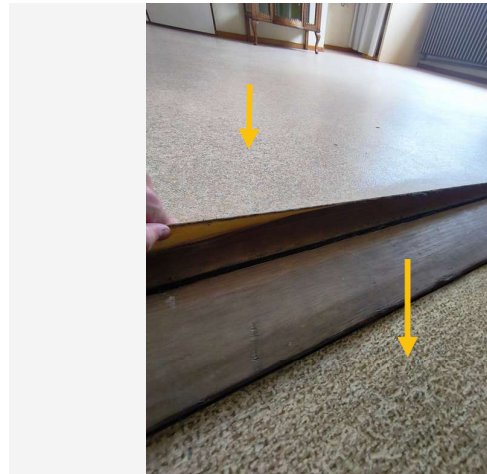
Fiche 10: Vinylvloeren niet verdacht

Advies

Informatie over een niet-asbestverdacht materiaal

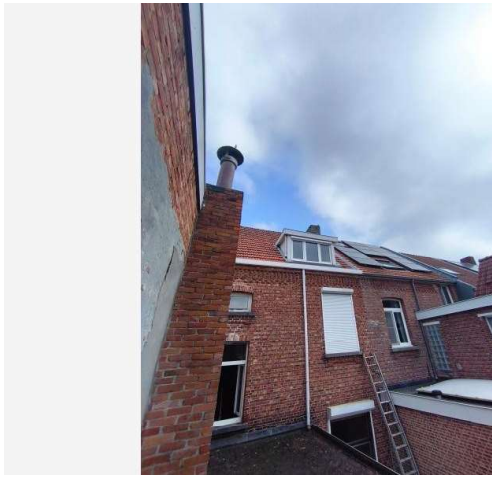
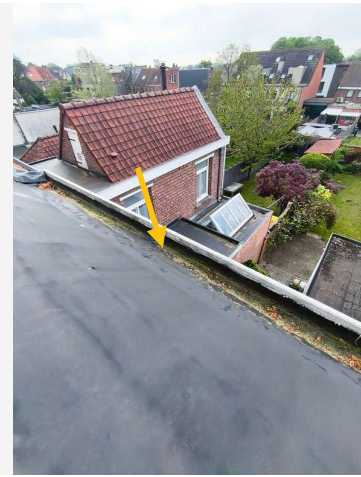
Fiche 12: Dakgoot bevat niet asbestverdachte laag

Advies

Informatie over een niet-asbestverdacht materiaal

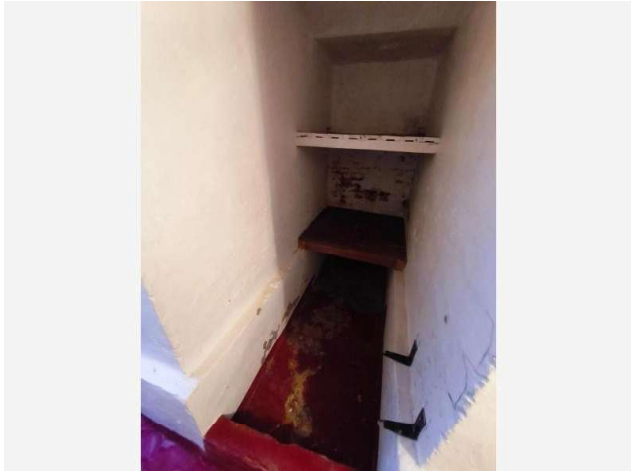
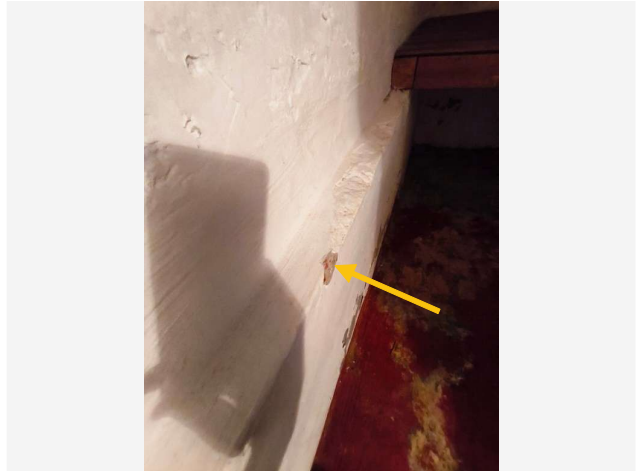
Fiche 13: Cementering binnentoepassing (met staalname)

Geen asbest

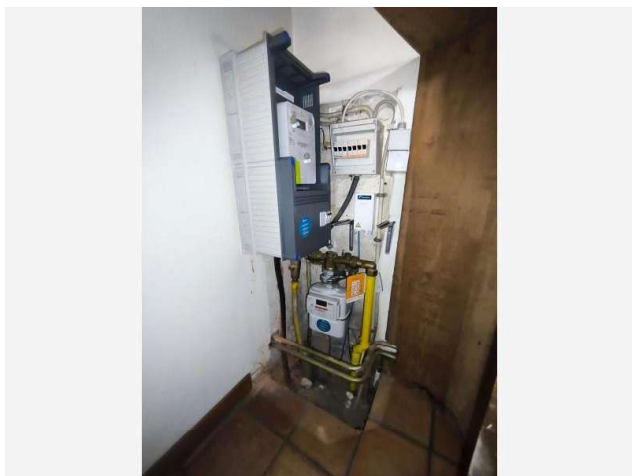
Fiche 14: Muurpleister

Geen asbest

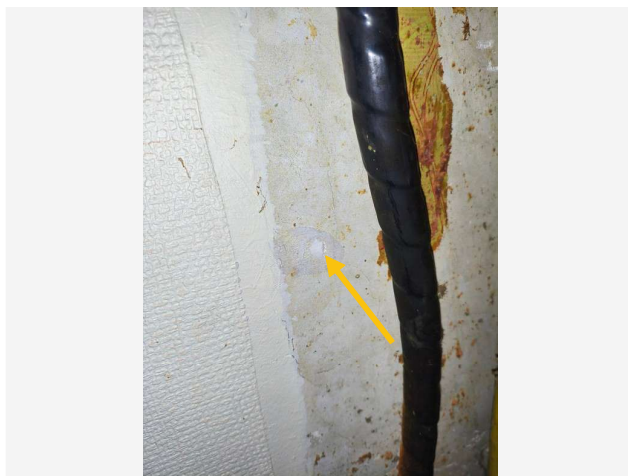
Detailfoto

Conclusie

Geen asbest

Beschrijving	Muurpleister
Omgeving	Binnen
Primaire drager	Binnenwand
Bindmiddel van materiaal	Gips - kalk
Gebondenheid op basis van bindmiddel	Niet-hechtgebonden
Hoeveelheid (oppervlakte - dikte - aantal)	• 600,00 m ² - 1,00 cm - 1 stuk
Totaal volume	6,00 m ³
Identificatiemethode	Een monstername door de asbestdeskundige met laboanalyse door een asbestlabo.
Destructieve handeling voor identificatie	Nee
Opmerking	<p>Volgens het inspectieprotocol is een monstername van het pleisterwerk verplicht om dit te identificeren als niet-asbesthoudend.</p> <p>Locatie staalnames: individuele ruimte: woonkamer / natte ruimte: niet bepleisterd/ stookplaats: bemonsterd / traphal: bemonsterd</p> <p>De vermelde oppervlaktes en volumes betreffen een beredeneerde schatting. Er worden geen rechten verleend aan deze oppervlaktes/volumes. De dikte is een schatting die voorkomt uit de monsterplaatsen en is daarom niet altijd representatief.</p>

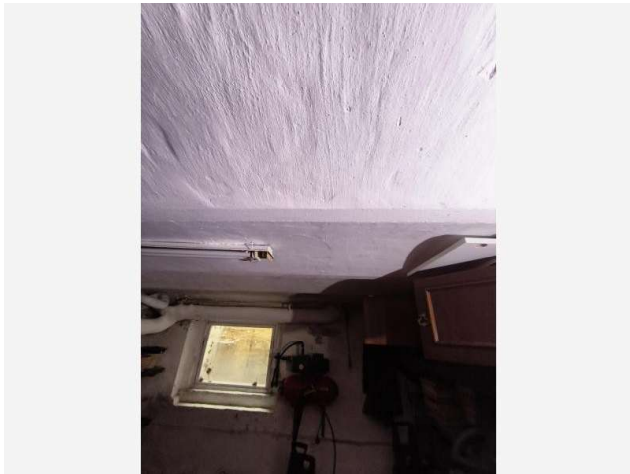
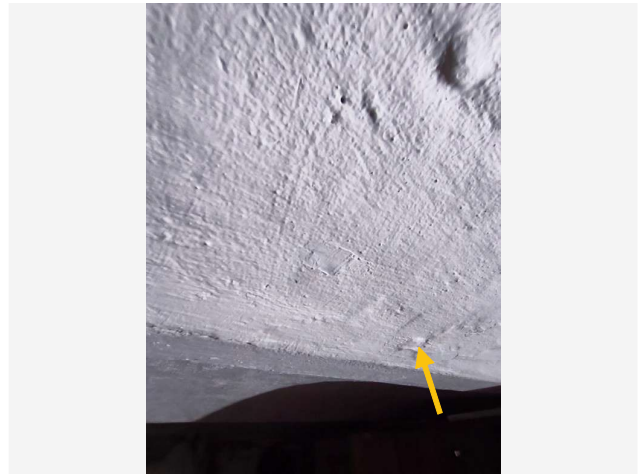
Fiche 15: Plafondpleister kelder

Geen asbest

Conclusie

Beschrijving	Plafondpleister kelder
Omgeving	Binnen
Primaire drager	Plafond
Bindmiddel van materiaal	Gips - kalk
Gebondenheid op basis van bindmiddel	Niet-hechtgebonden
Hoeveelheid (oppervlakte - dikte - aantal)	• 28,00 m ² - 1,00 cm - 1 stuk
Totaal volume	0,28 m ³
Identificatiemethode	Een monstername door de asbestdeskundige met laboanalyse door een asbestlabo.
Destructieve handeling voor identificatie	Nee
Opmerking	<p>Volgens het inspectieprotocol is een monstername van het pleisterwerk verplicht om dit te identificeren als niet-asbesthoudend.</p> <p>Locatie staalnames: 2x puntstaal in de kelder</p> <p>De vermelde oppervlaktes en volumes betreffen een bereedeneerde schatting. Er worden geen rechten verleend aan deze oppervlaktes/volumes. De dikte is een schatting die voorkomt uit de monsterplaatsen en is daarom niet altijd representatief.</p>

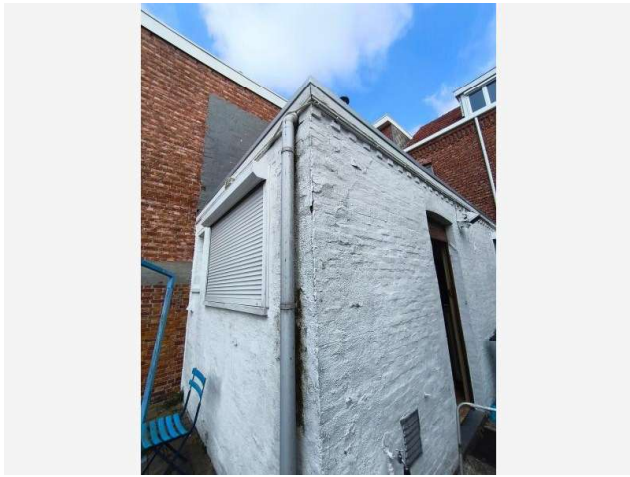
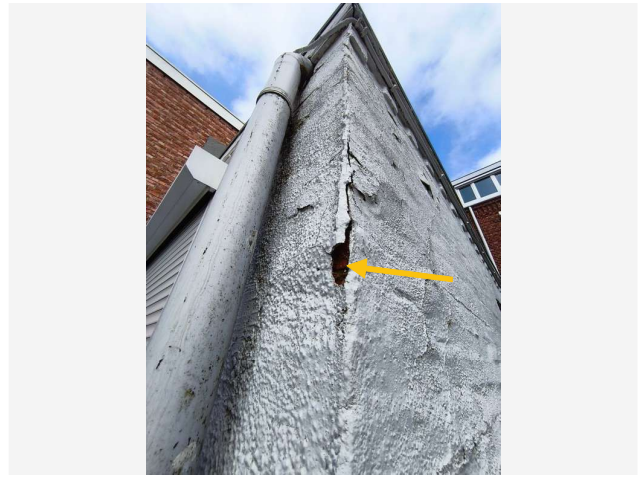
Fiche 16: Cementering buiten (met staalname)

Geen asbest

Conclusie

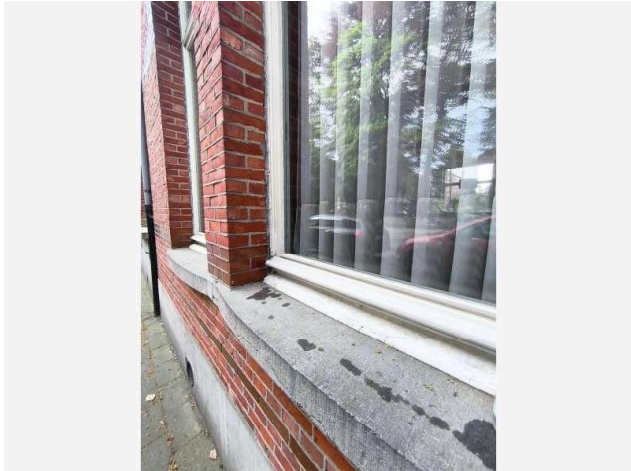
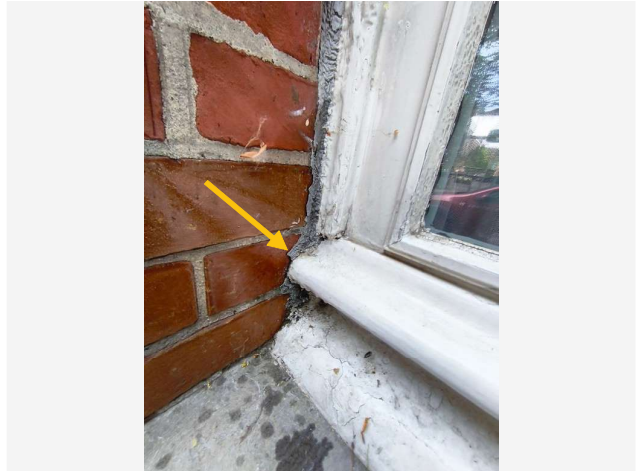
Fiche 17: Kit kozijn-muur (met staalname) houten raam

Geen asbest

Conclusie

Beschrijving	Kit kozijn-muur (met staalname) houten raam
Omgeving	Buiten
Primaire drager	Wandopening verticaal (raam, deur, ...)
Bindmiddel van materiaal	Kitten, mastiek, pasta
Gebondenheid op basis van bindmiddel	Hecht
Hoeveelheid (gewicht - aantal)	• 10,00 kg - 1 stuk
Totaal gewicht	10,00 kg
Identificatiemethode	Een monstername door de asbestdeskundige met laboanalyse door een asbestlabo.
Destructieve handeling voor identificatie	Nee
Opmerking	Het gewicht is een beredeneerde schatting. Er worden geen rechten verleend aan deze oppervlaktes. De dikte is een schatting die voorkomt uit de monsterplaatsen en is daarom niet altijd representatief

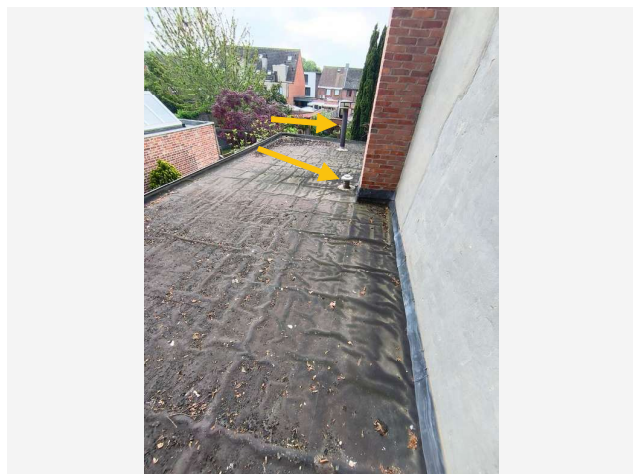
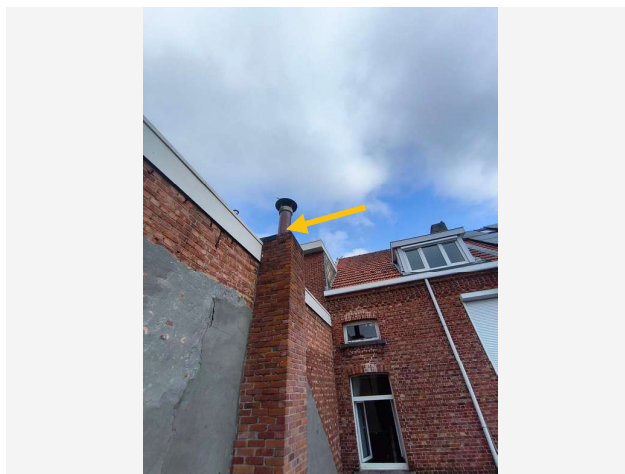
Beschrijving	Notitie	Terug te vinden op plannen
Fiche 19: rookgaskanalen niet verdacht (3x)	De rookgaskanalen zijn niet asbestverdacht.	Plan 1.13: Overzicht
Fiche 20: Plat dak: EPDM	De dakbedekking van het plat dak is vervaardigd uit EPDM, deze toepassing is niet-asbestverdacht. Het is niet duidelijk of er asbestverdachte onderlagen aanwezig. Het is aangewezen om extra controle uit te voeren bij eventuele renovatiewerken.	Plan 1.7: Overzicht
Fiche 21: Doorstromer Vaillant	De doorstromer werd gecontroleerd en is niet asbest verdacht bevonden.	Plan 1.2: Gelijkvloers
Fiche 22: Dakbedekking hellend dak; niet verdacht.	De dakbedekking wordt gecontroleerd. deze bestaat uit dakpannen en bevat geen asbest verdachte materialen.	Plan 1.6: Overzicht

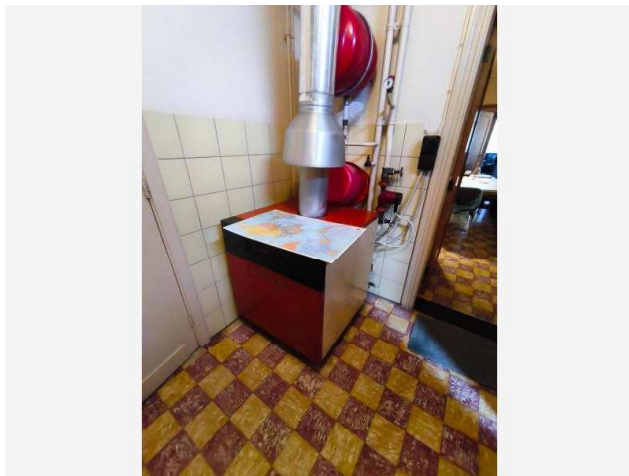
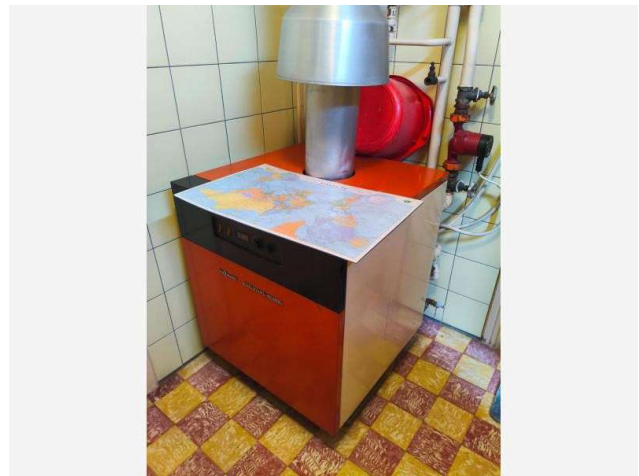
Beschrijving	Notitie	Terug te vinden op plannen
Fiche 23: Ketel (Viessman Edeldstahl-kessel); geen info te vinden op het toestel	er is geen informatie te vinden van de cv-ketel. laat deze controleren door een erkende firma.	Plan 1.2: Gelijkvloers

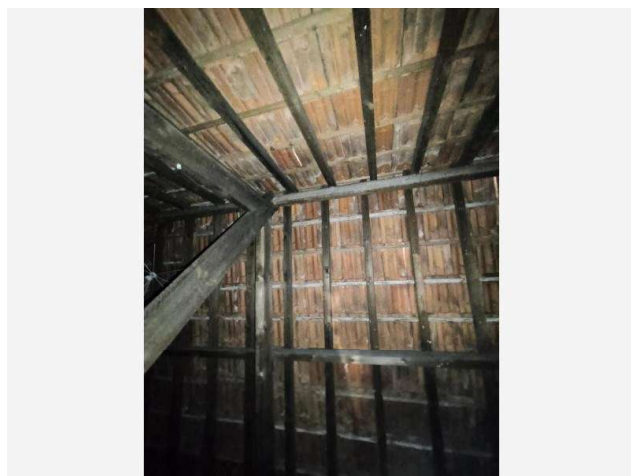
Beschrijving	Notitie	Terug te vinden op plannen
Fiche 24: onderdak (niet aanwezig)	onderdak (niet aanwezig) in het inspectie gebied.	Plan 1.1: Overzicht
Fiche 25: lift niet aanwezig	-	-
