Asbestinventarisatetest

Akkerstraat 23, 2460 Kasterlee

Attestnummer : 20260228-000132.000

Niet-asbestveilig

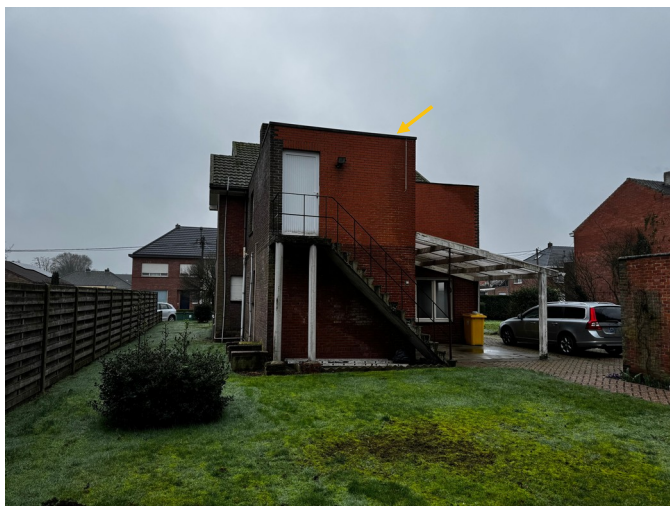
Situeringfoto

Beschrijving	Steunpalen verloren bekisting
Omgeving	Buiten
Primaire drager	Fundering-draagstructuur (horizontaal, verticaal)
Asbestmateriaal	Verloren bekisting - Buis, koker
Bindmiddel van asbestmateriaal	Cement
Gebondenheid op basis van bindmiddel	Hecht
Hoeveelheid (lengte - omtrek - dikte - aantal)	<ul style="list-style-type: none">• 2,50 m - 30,00 cm - 1,00 cm - 2 stuks
Totaal volume	0,015 m ³
Eenvoudig bereikbaar	Nee <ul style="list-style-type: none">• Verwijdering tast de bouwkundige integriteit aan.
Bevestigingswijze	<ul style="list-style-type: none">• Verlijmd, ingegoten, versmeerd
Identificatiemethode	Een monstername door de asbestdeskundige met laboanalyse door een asbestlabo.
Destructieve handeling voor identificatie	Nee
