Asbestinventarisatetest

Zandstraat 39, 3140 Keerbergen

Attestnummer : 20260504-000495.000

Uitgegeven op : 04.05.2026

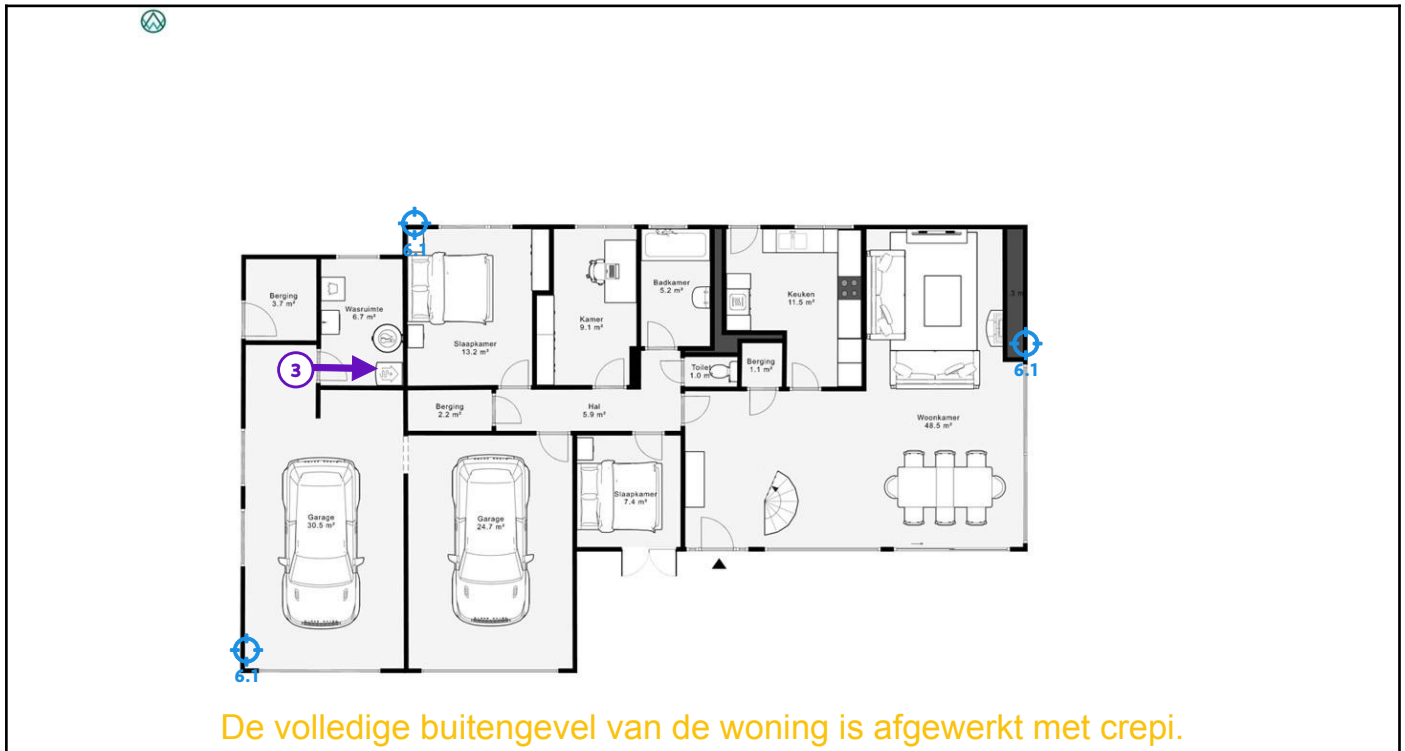
Plan 1.1: Plan gelijkvloers

Beschrijving	Type	Actie
3. Oude ketel aanwezig	Beperking	-
6. Crepi	Geen asbest	-
6.1 Code: Staal 5	Mengmonster	-

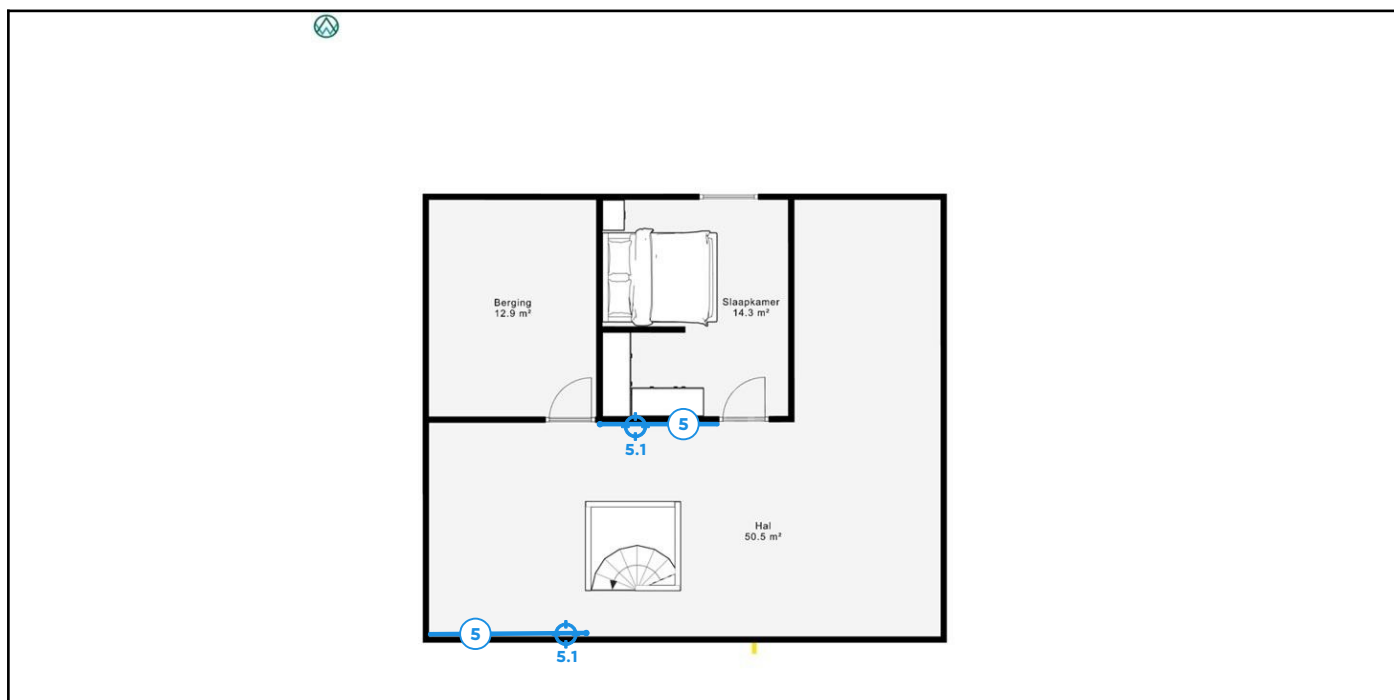
Plan 1.2: Plan verdieping 1 (zolder)

Beschrijving	Type	Actie
5. Afwerkingslaag zolder - verf	Geen asbest	-
5.1 Code: Staal 3	Mengmonster	-
