Asbestinventarisatetest

Stichelaarstraat 6, 1880 Kapelle-op-den-Bos

Attestnummer : 20250508-000542.000

Uitgegeven op : 08.05.2025

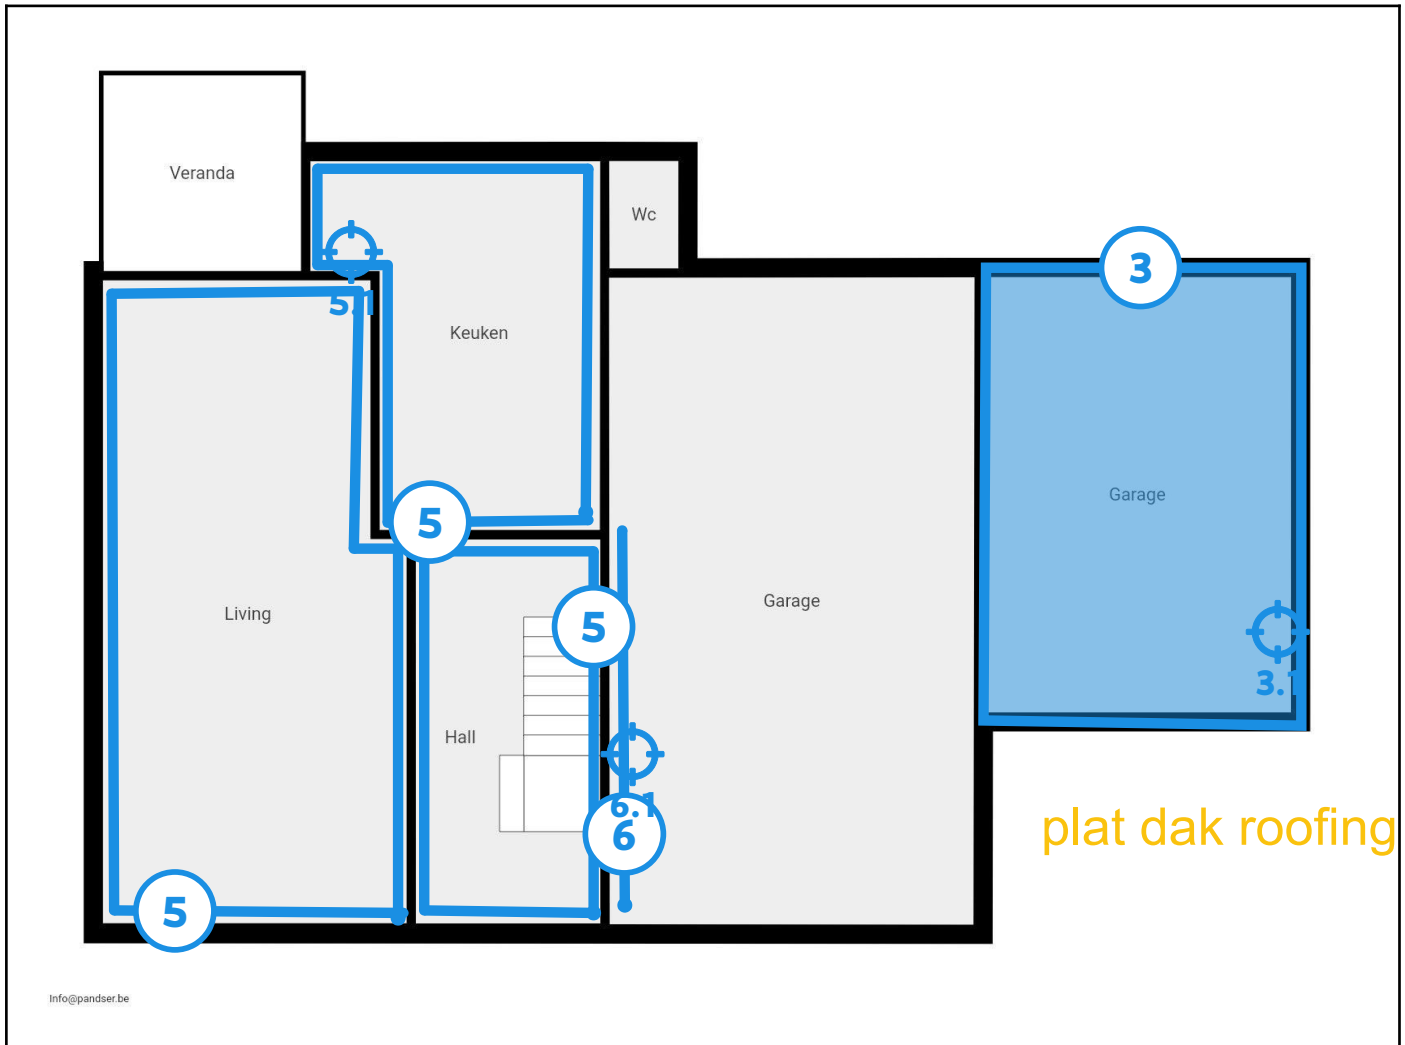
Plan 1.1: My New Project - Ground Floor

Beschrijving	Type	Actie
3. Roofing garage	Geen asbest	-
3.1 Code: 020525C4	Puntmonster	-
5. Pleisterwerk muren	Geen asbest	-
5.1 Code: 020525C1	Mengmonster	-
6. Roofing rond verwarmingsbuizen	Geen asbest	-
6.1 Code: 020525C3	Puntmonster	-

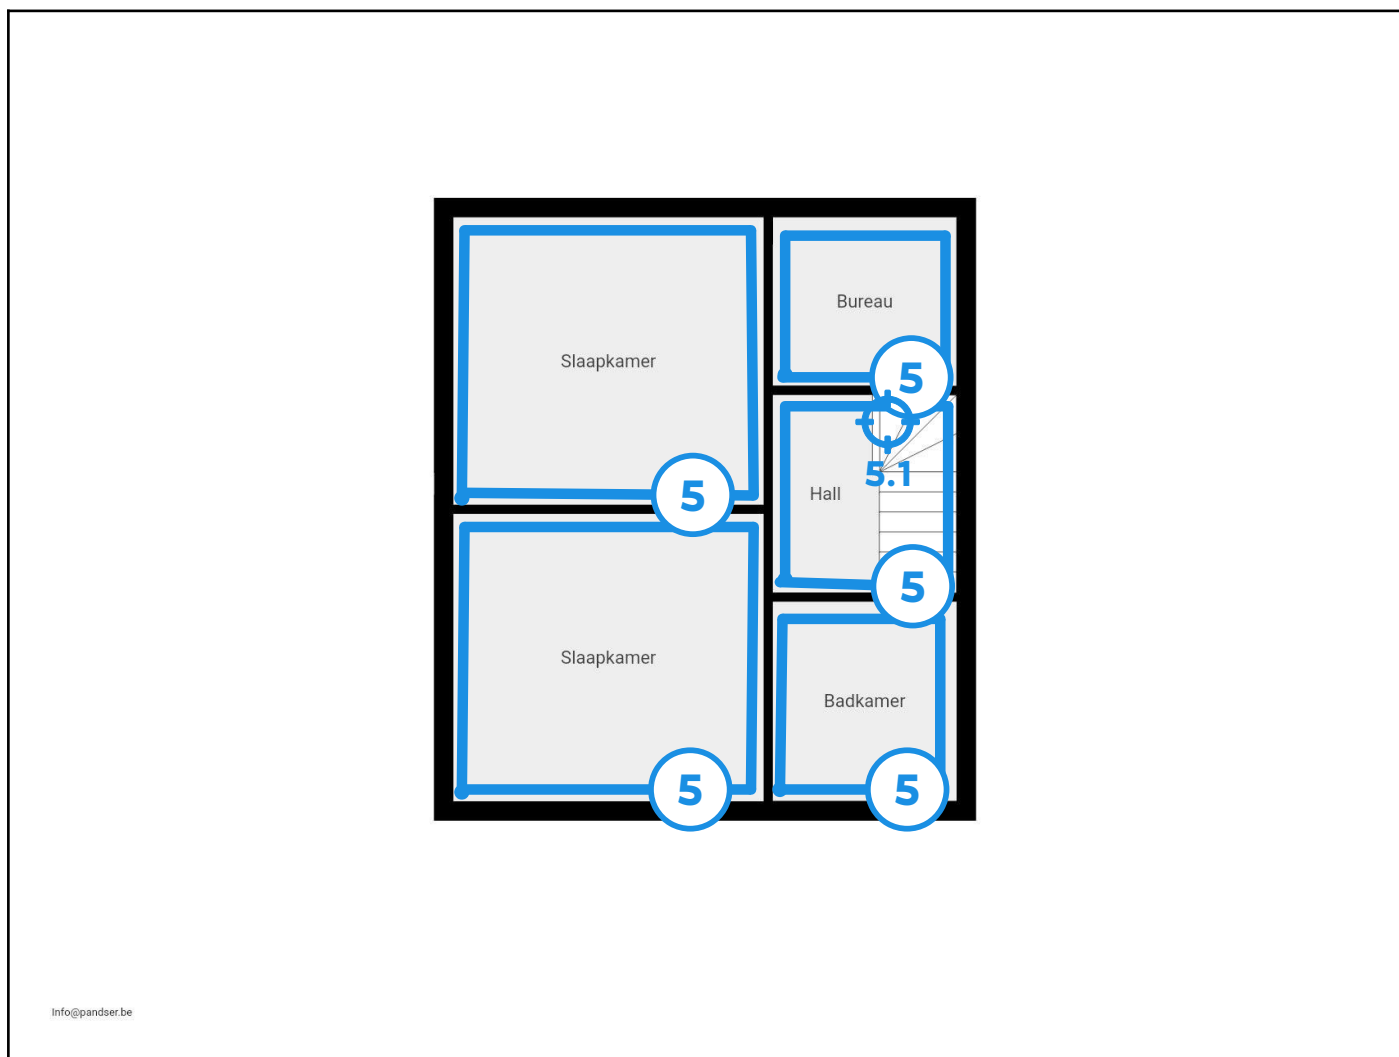
Plan 1.2: My New Project - 1st Floor

Beschrijving	Type	Actie
5. Pleisterwerk muren	Geen asbest	-
5.1 Code: 020525C1	Mengmonster	-

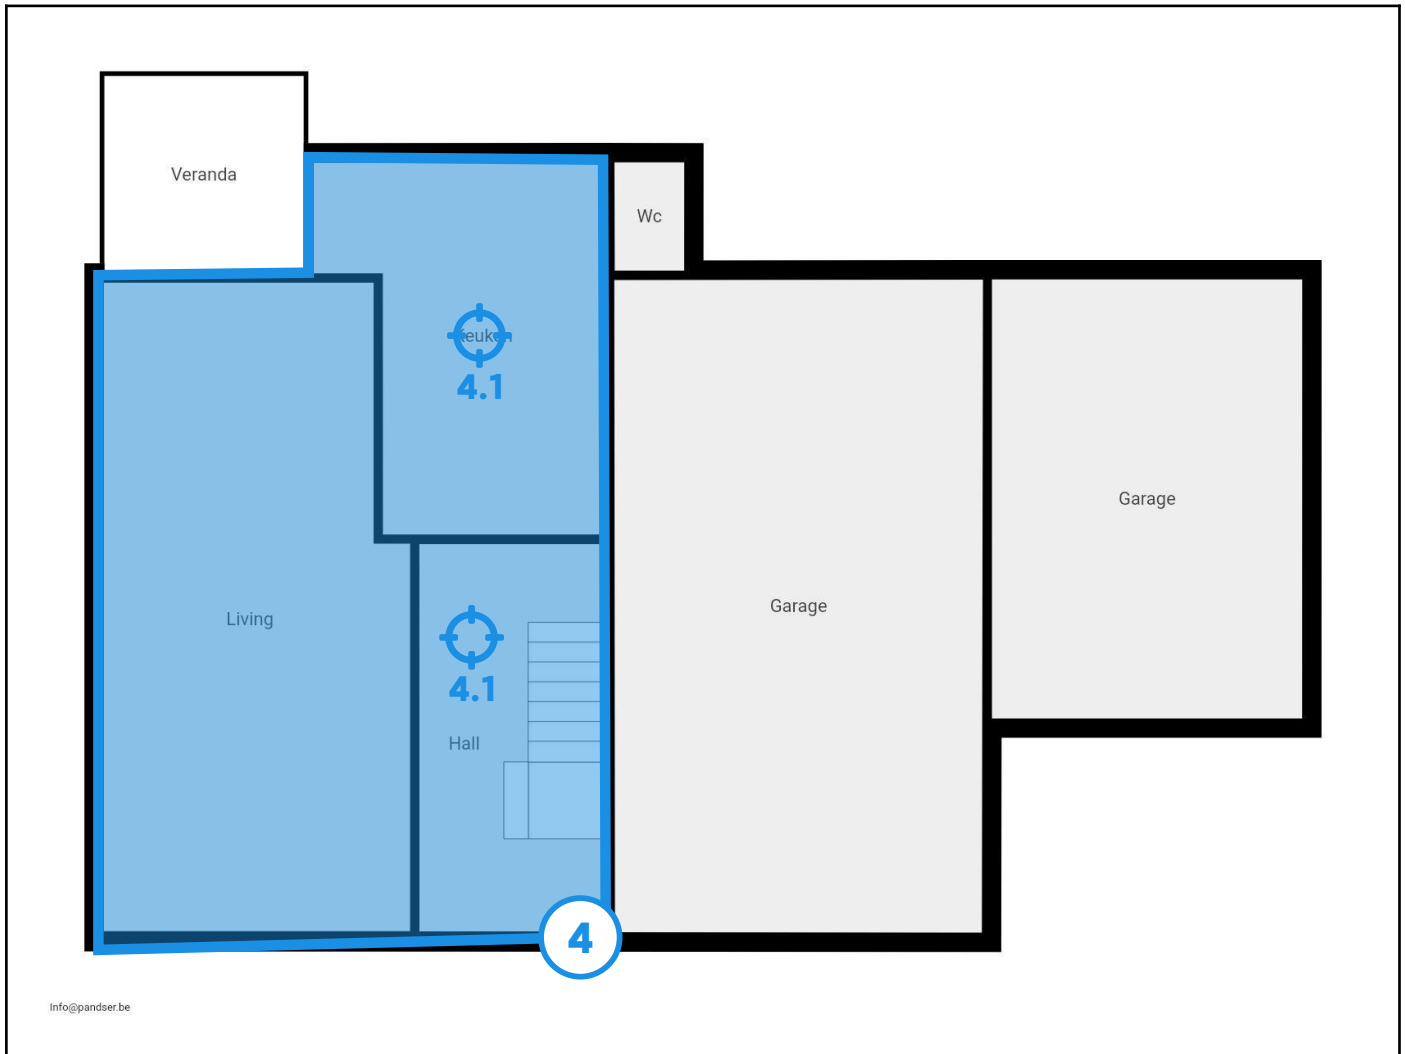
Plan 1.4: My New Project - Ground Floor

Beschrijving	Type	Actie
4. Pleisterwerk plafond	Geen asbest	-
4.1 Code: 020525C2	Mengmonster	-

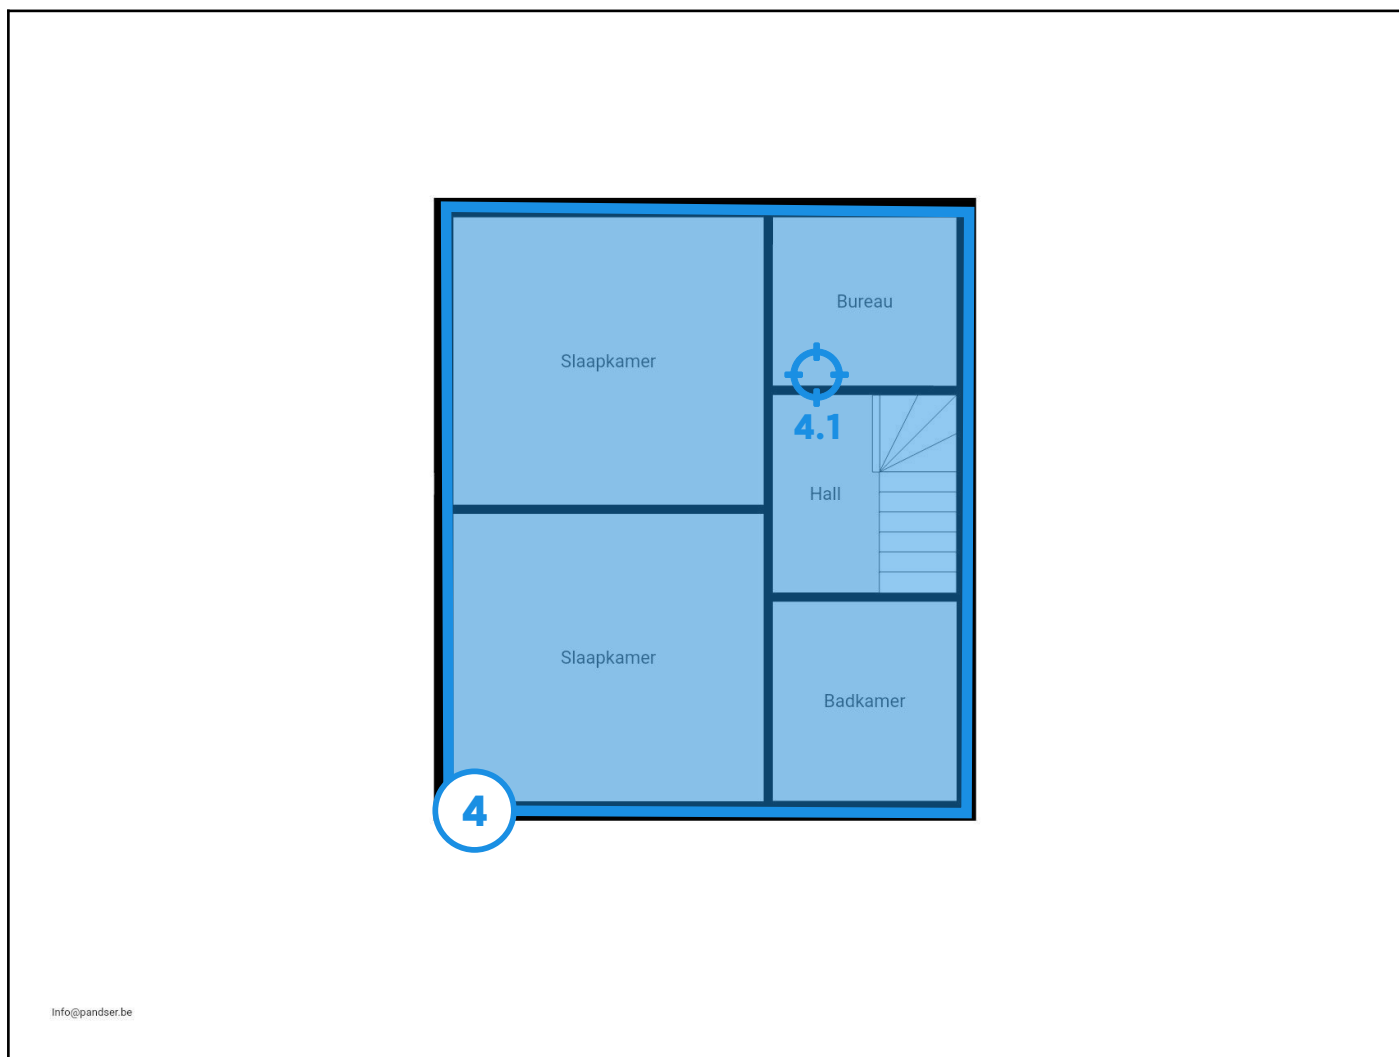
Plan 1.5: My New Project - 1st Floor

Beschrijving	Type	Actie
4. Pleisterwerk plafond	Geen asbest	-
4.1 Code: 020525C2	Mengmonster	-

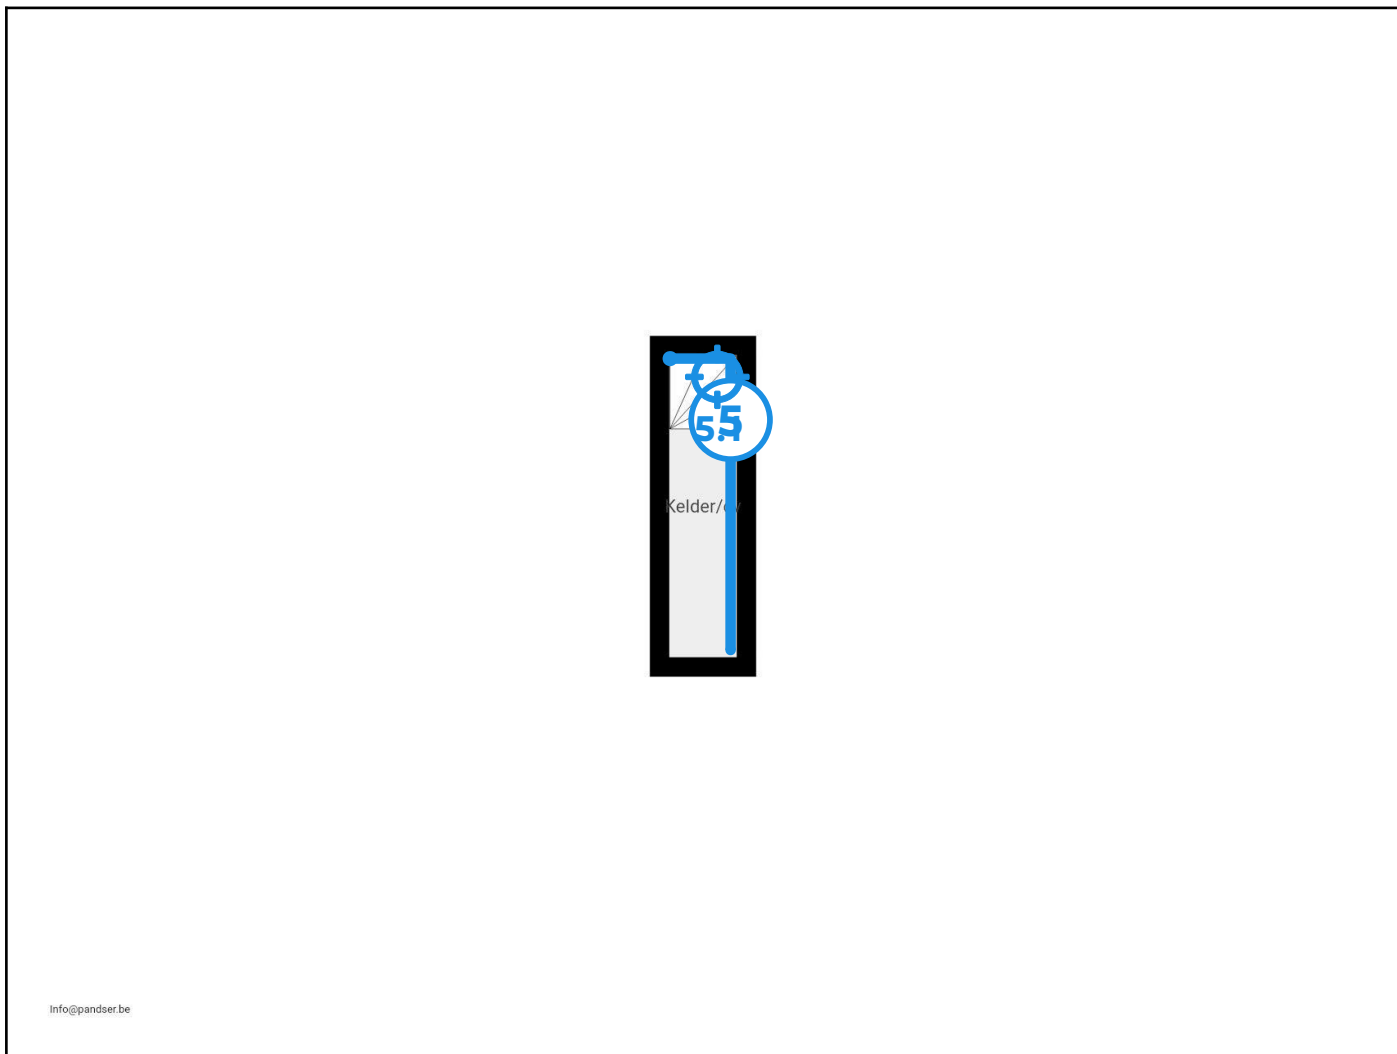
Plan 1.8: My New Project - Basement • Level 1

Beschrijving	Type	Actie
5. Pleisterwerk muren	Geen asbest	-
5.1 Code: 020525C1	Mengmonster	-
