Asbestinventarisatetest

Duivenstraat 72, 2800 Mechelen

Attestnummer : 20260227-000016.000

Uitgegeven op : 27.02.2026

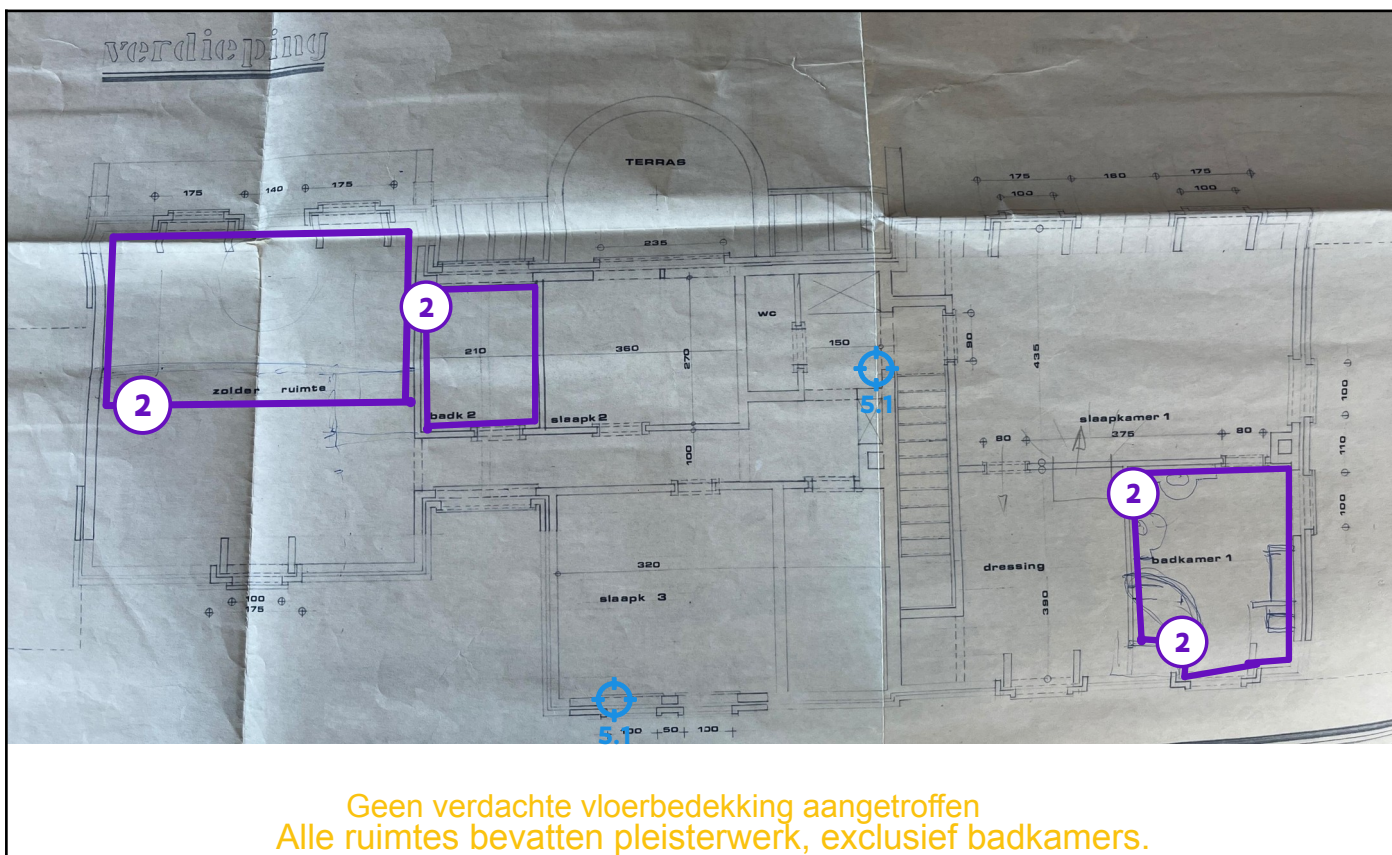
Plan 1.1: Verdieping +1

Beschrijving	Type	Actie
2. Tegellijn achter wandtegels & plinten	Advies	-
3. Vloerbekleding - Niet verdacht	Advies	-
5. Pleisterwerk wanden	Geen asbest	-
5.1 Code: M01	Mengmonster	-

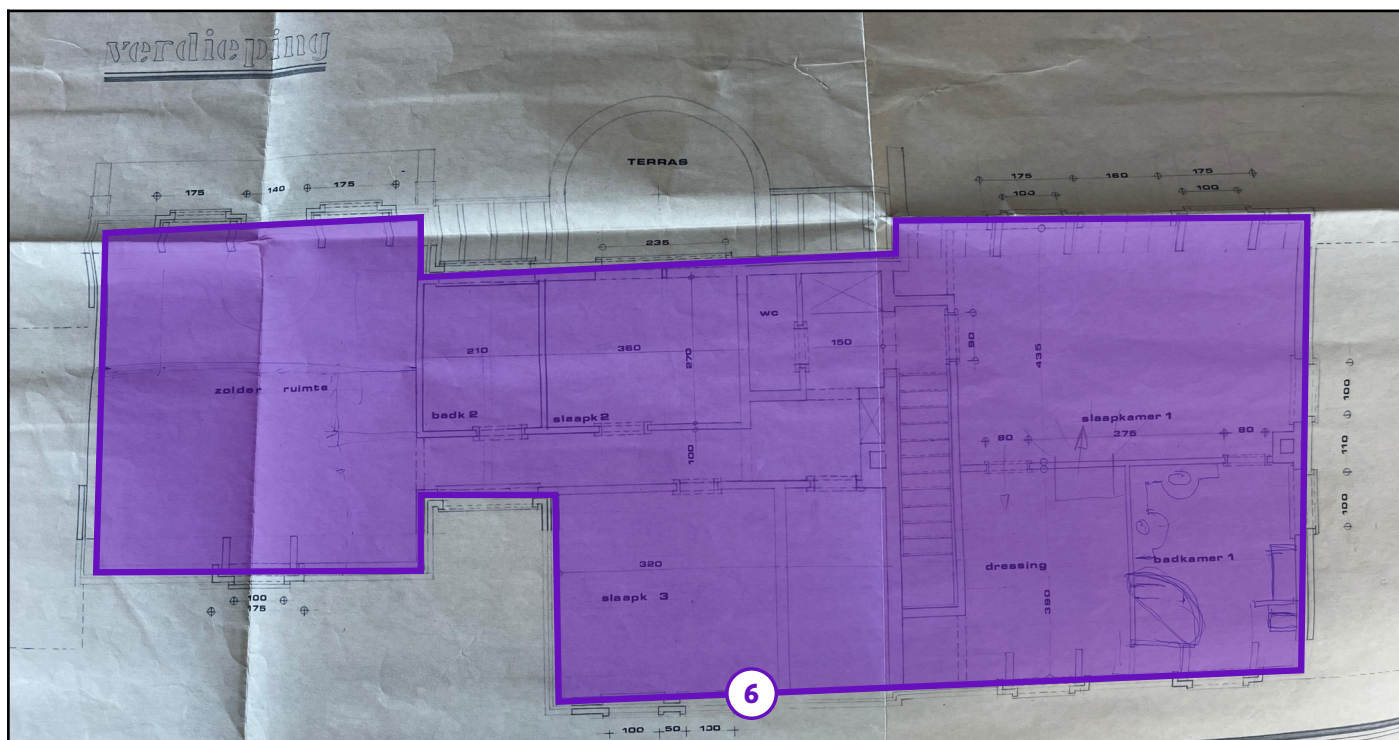
Plan 1.2: Verdieping +1

Beschrijving	Type	Actie
6. Plafondafwerking in gipskarton/hout/pvc	Overige ruimte of materiaal	-

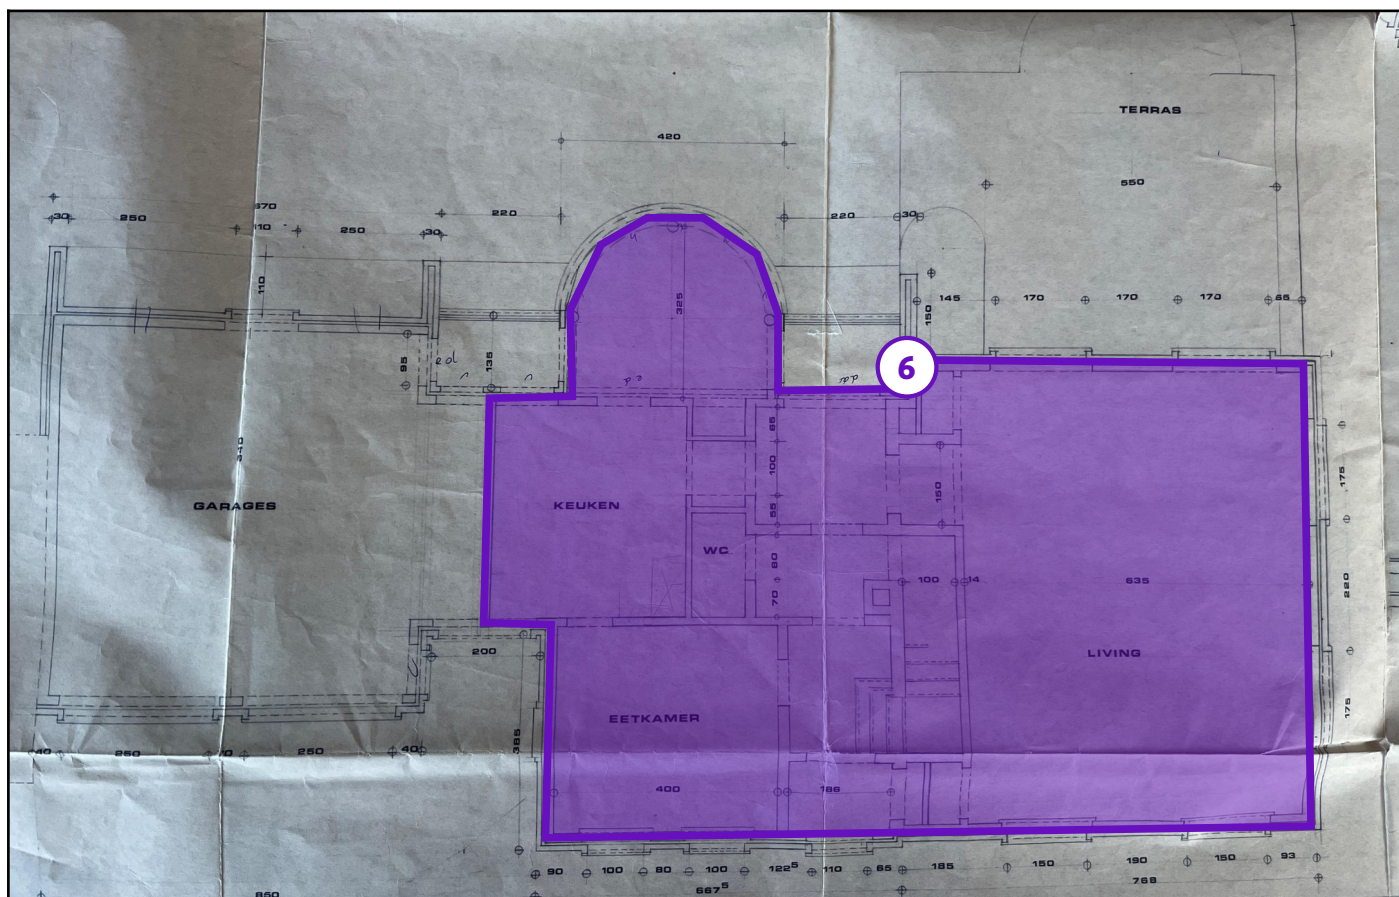
Plan 1.4: Gelijkvloers

Beschrijving	Type	Actie
6. Plafondafwerking in gipskarton/hout/pvc	Overige ruimte of materiaal	-

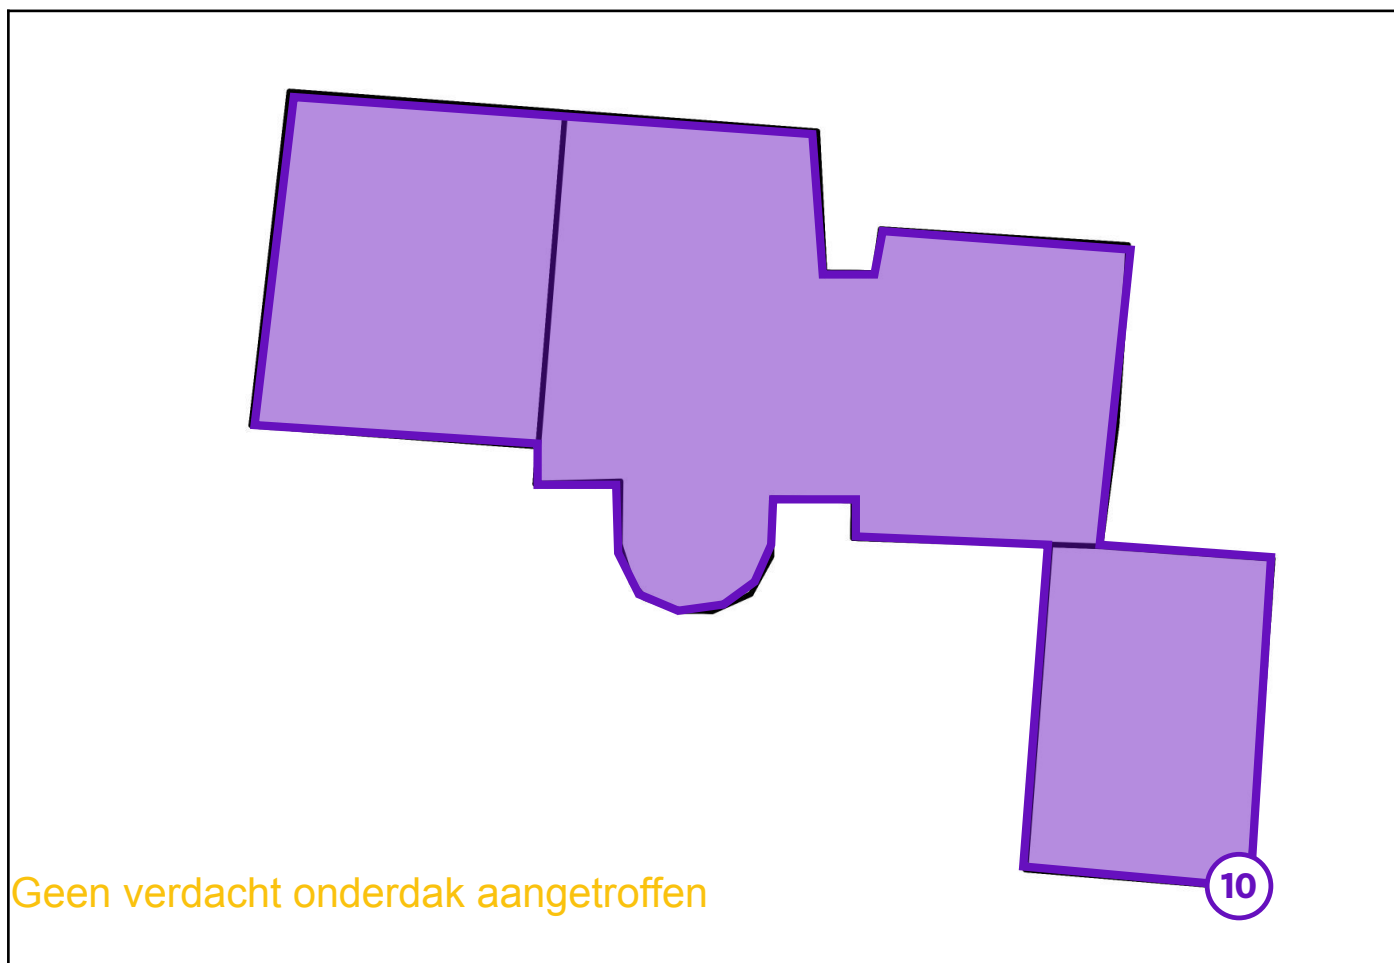
Plan 1.6: Onderdak + dakbedekking

Beschrijving	Type	Actie
10. Dakbedekking hoofdbouw - niet verdacht	Overige ruimte of materiaal	-
12. Onderdak hoofdbouw - niet verdacht	Overige ruimte of materiaal	-

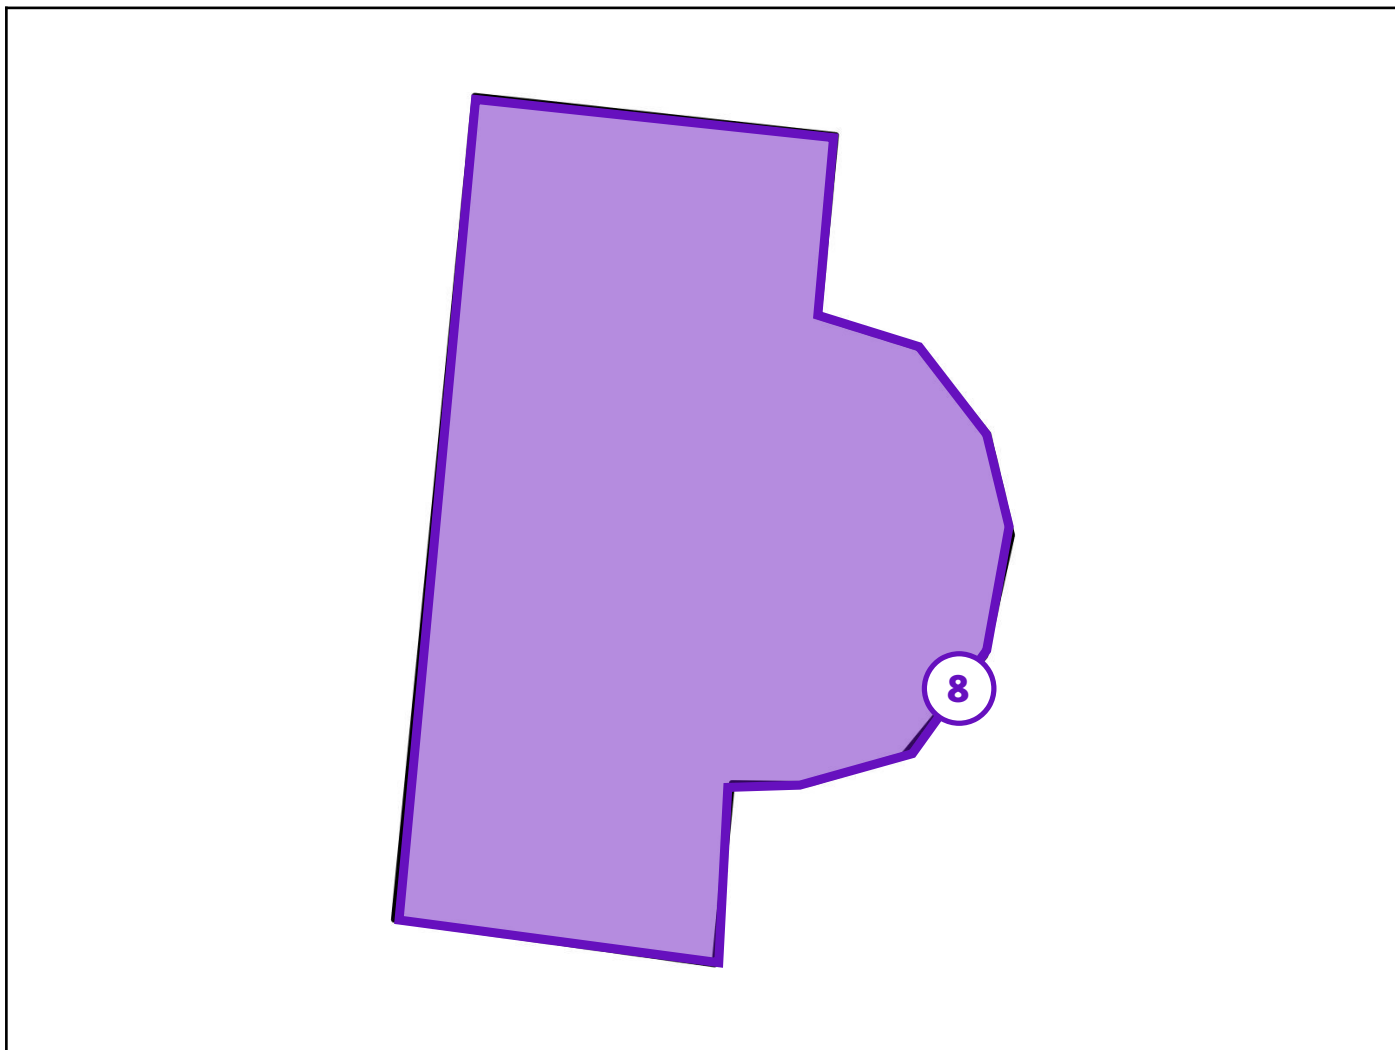
Plan 2.1: Bijgebouw plan

Beschrijving	Type	Actie
8. Dakbedekking bijbouw - niet verdacht	Overige ruimte of materiaal	-
